区分：Ⅲ（続報）

号機	7号機	
件名	復水器室（管理区域）における水漏れの対応状況について	
不適合の概要	<p><b>（事象の発生状況）</b> 定格熱出力一定運転中の7号機において、平成22年11月16日午後1時30分頃、パトロール中の当社社員が、タービン建屋1階の復水器室（管理区域）において、湿分分離加熱器*1凝縮水回収タンクの下流に設置されている逆止弁付近の配管保温材から水が床面に滴下していることを発見しました。 滴下した水は漏えいの拡大を防止するための堰内にとどまっており、堰内の床面に溜まっていた水の量は約4リットル、放射エネルギーは約<math>1 \times 10^6</math>ベクレル*2でした。 また、当該場所の空气中放射性物質濃度を測定した結果、粒子状物質およびヨウ素は検出されませんでした。 床面に漏れた水は、同日中に、拭き取りによる清掃を実施いたしました。併せて、受け皿を設置するとともに、監視カメラによる漏えい状況の監視、ならびに空气中放射性物質濃度の監視を強化しながら、運転を継続しておりました。 (公表区分Ⅲ：平成22年11月17日お知らせ済み)</p> <p>その後、配管の保温材を取り外し、漏えい箇所を確認した結果、当該逆止弁のサイドプラグ部*3からの漏えいと特定いたしました。漏えいの原因は、サイドプラグのシール部の劣化によるものと推定いたしました。</p> <p><b>（安全性、外部への影響）</b> 本事象により漏れた水は、受け皿で適切に受けており、排気筒モニタの指示値は通常の範囲内であり、外部への放射能の影響はありません。</p> <p>* 1 湿分分離加熱器 高圧タービンから低圧タービンに導く蒸気の湿分を下げ、かつ蒸気を再加熱することにより熱効率を上げる装置。</p> <p>* 2 放射エネルギーは約<math>1 \times 10^6</math>ベクレル 今回の水の滴下は、漏えいの拡大を防止するための堰内にとどまっており、法令による報告対象となる事象ではありません。なお、漏えいの拡大を防止するための堰を超える漏えい事象の場合、法令による報告対象として、放射エネルギーについては<math>3.7 \times 10^6</math>ベクレルが目安とされています。</p> <p>* 3 サイドプラグ部 逆止弁の稼働軸部の両端をボルトで留めている部分で、内部の水が漏れ出ないようにボルト部分と弁箱部をシールしている。</p>

柏崎刈羽原子力発電所7号機 系統概略図

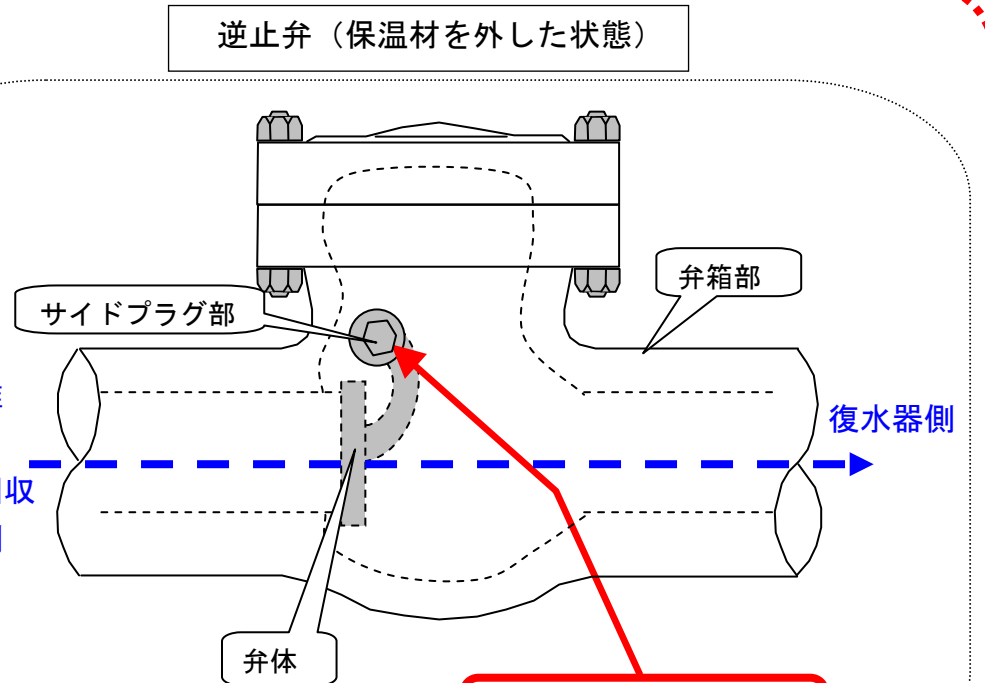
保温材内部の逆止弁構造

漏えい箇所
