平成 22 年 12 月 2 日
東京電力株式会社
柏崎刈羽原子力発電所

場所	4号機	
件名	タービン建屋(管理区域)における点検中機器の養生部からの油漏れについて	
不適合の概要	<p>(事象の発生状況)</p> <p>定期検査中の4号機において、平成22年12月1日午後11時45分頃、タービン建屋地下3階(管理区域)の高圧制御油圧ユニット*室において、本格点検のために分解して点検を行っていた高圧油ポンプ(A)の配管接続部の開口部養生部から油がポンプ台座部分の堰内に漏れていることを、現場パトロール中の当社社員が発見しました。</p> <p>油の漏れはすでに停止しており、堰内に漏えいした油の量は約140ミリリットルでした。</p> <p>この油は高圧油ポンプ(A)内に残留していた油で、漏れた油は拭き取りにより処理いたしました。</p> <p>(安全性、外部への影響)</p> <p>漏えいした油には放射性物質は含まれておらず、本事象による外部への放射能の影響はありません。</p> <p>* 高圧制御油圧ユニット タービンを制御するために使用している高圧油を供給する装置。</p>	
安全上の重要度/損傷の程度	<p><安全上の重要度></p> <p>安全上重要な機器等 / <u>その他設備</u></p>	<p><損傷の程度></p> <p><input type="checkbox"/> 法令報告要</p> <p><input checked="" type="checkbox"/> 法令報告不要</p> <p><input type="checkbox"/> 調査・検討中</p>
対応状況	<p>原因を調査した結果、開口部の養生テープの巻き方が不十分であったことがわかりました。当該開口部については、取り外していた配管を接続して、復旧しました。</p>

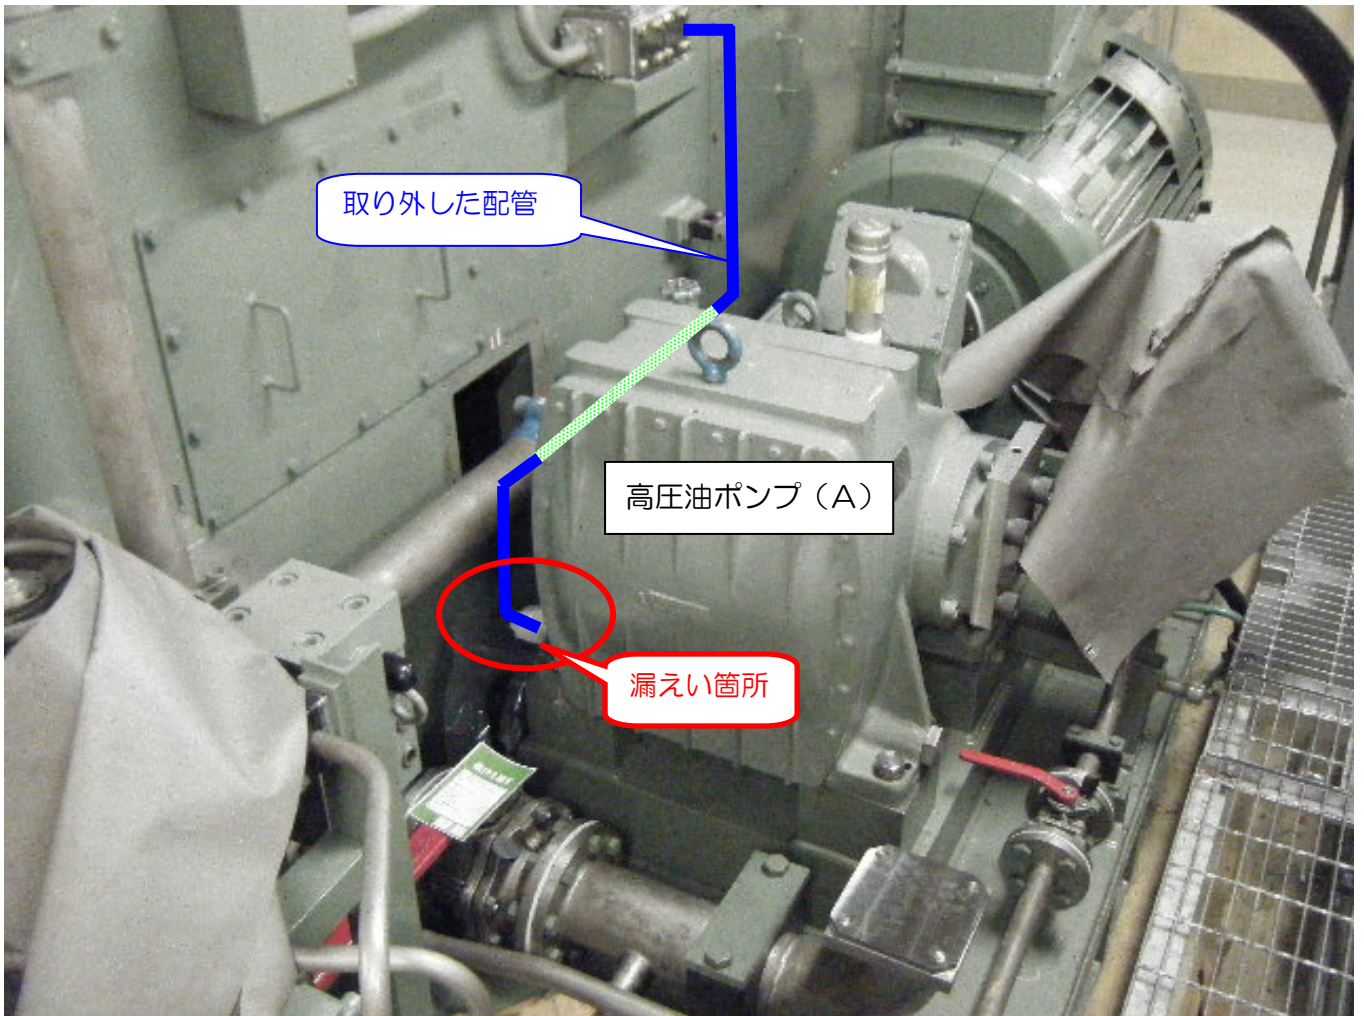
【添付2】

4号機 高圧制御油圧ユニット室 高圧油ポンプ（A）の油漏れ箇所
