# 平成28年10月12日に都内で発生した停電を 踏まえた対応に関する報告

2016年12月16日

東京電力パワーグリッド株式会社

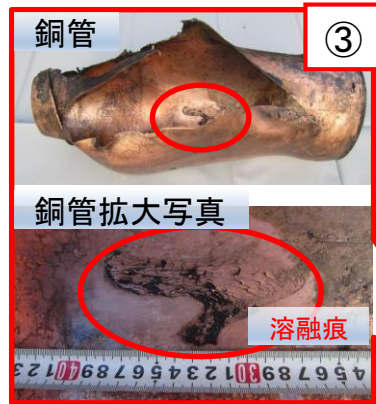
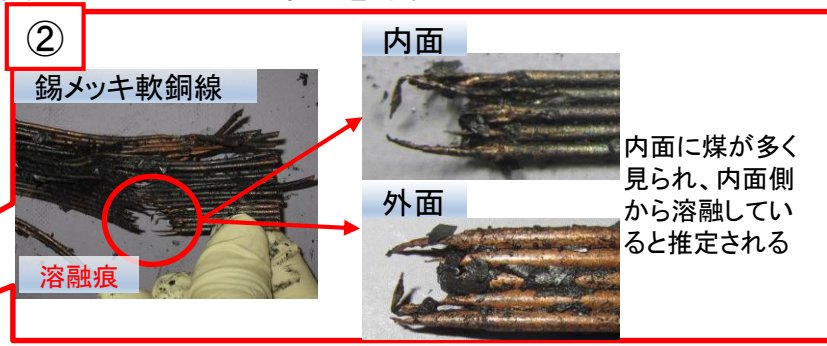
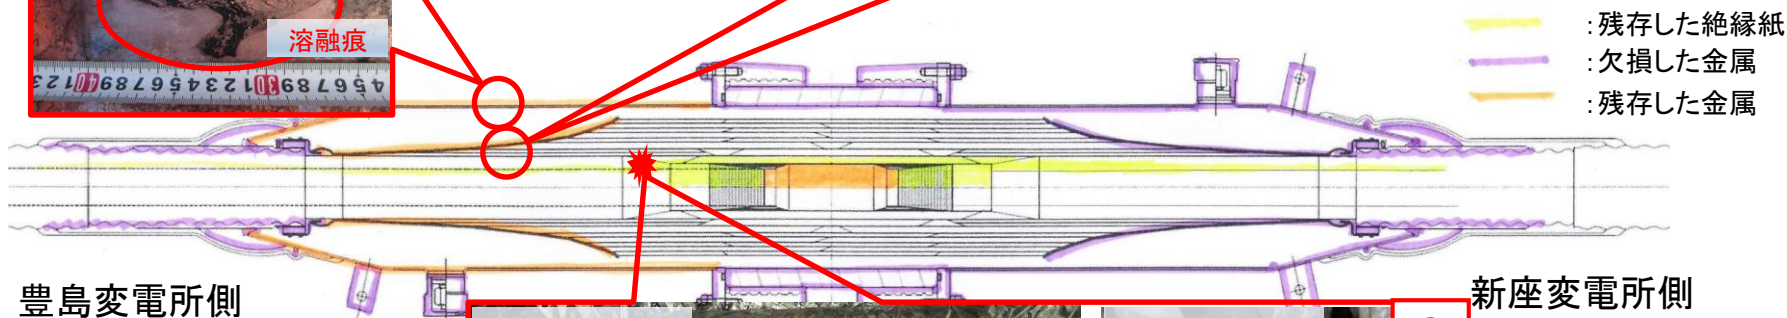
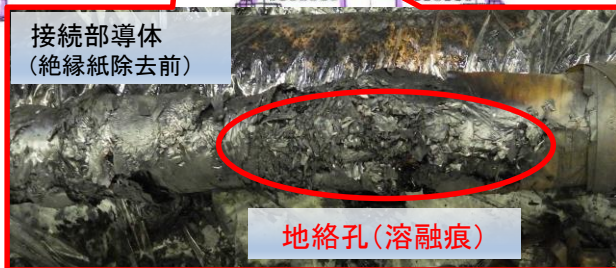
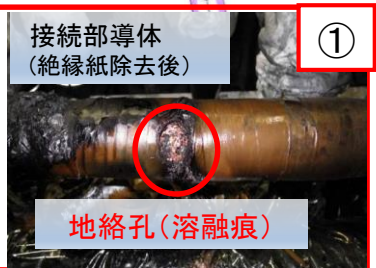
＜接続部搬出後、新洞26城北線3番黒相の詳細調査を実施＞

- ① 導体上に残った溶融痕から、ケーブル部ではなく接続部内部の地絡事故であることを確認
- ② 補強絶縁紙スロープ部に巻いている錫メッキ軟銅線の一部に溶融痕とみられる部位を確認
- ③ 豊島変電所側の銅管の内側に溶融痕とみられる部位を確認
