新座洞道火災事故の現場状況と推定原因について

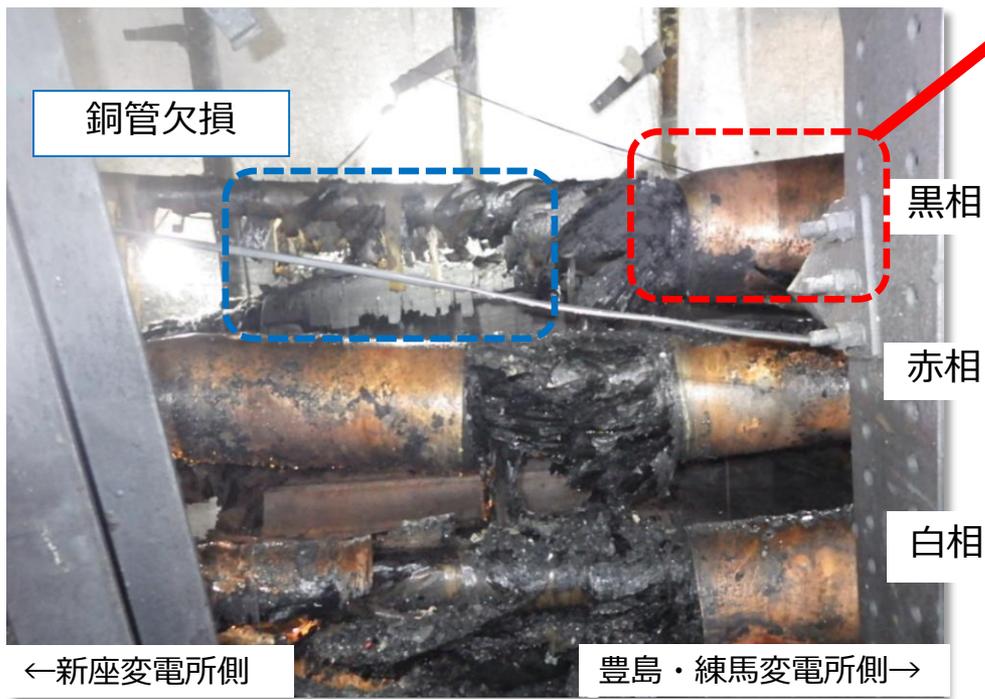
- 現場状況から、最初に城北線3番黒相接続部の絶縁破壊により火災発生・延焼し、これにより、他のケーブルが絶縁破壊したものと推定

城北線3番接続部の状況 (写真①)

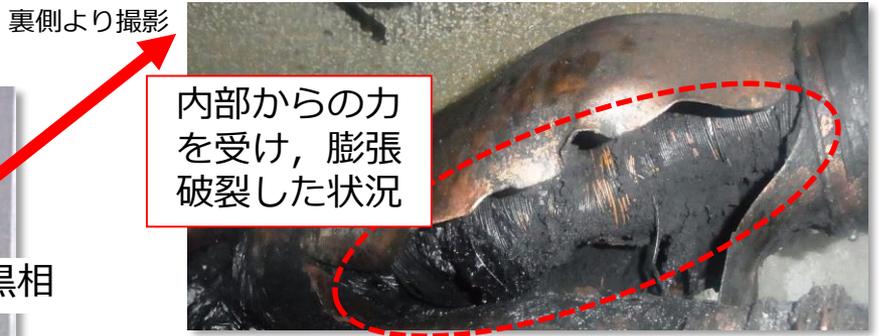
最初に絶縁破壊した城北線3番 (写真②)

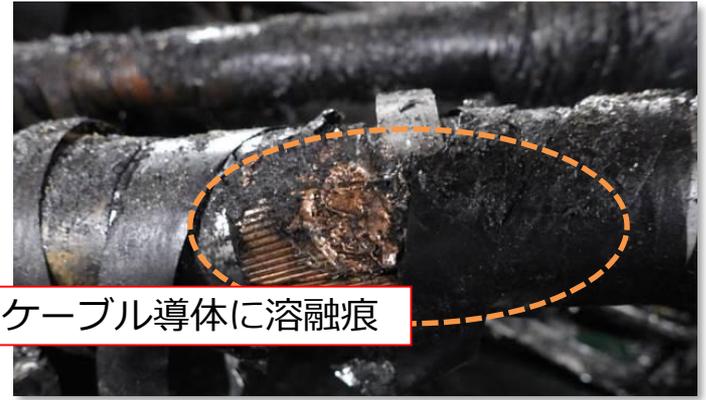
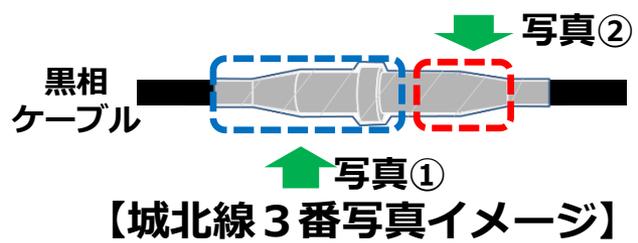
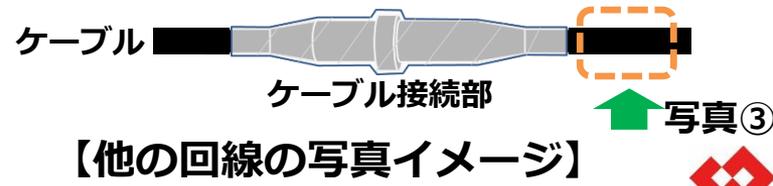
絶縁破壊した他の回線のケーブル (写真③)
