当社工事による下水管損傷に係る影響調査の結果について

2026年1月29日
東京電力パワーグリッド株式会社

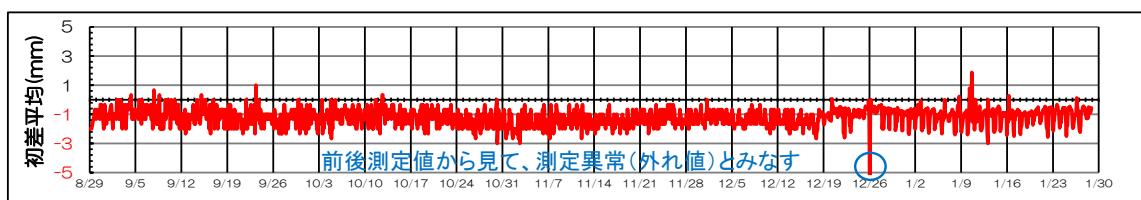
＜結果＞現時点において、道路面の高さの変動（初期値との差）は僅かであり、計測開始からの全体を見ても下がり続ける傾向はなく、路面の沈下は確認されていません。

【観測地点のうち、東電シールド先端部に最も近いデータ】

初期値(2月17日計測) TP(東京湾中等水位を基準とした地盤高さ)=92.227m

最新値(1月29日7時計測) TP=92.226m

初期値との差 -0.001m (-1mm)

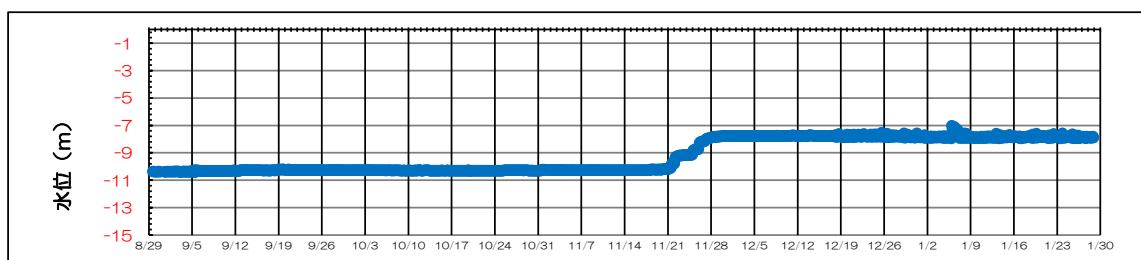
＜結果＞地下水位の高さ（初期値との差）が約2.5m上昇したことを確認しました。これは損傷部からの地下水流入を防止する注入作業を実施した効果が現れたものです。

【観測地点のうち、東電シールド先端部に最も近いデータ】

初期値(8月30日計測) 道路表面から10.38m下部に水面を確認

最新値(1月29日7時計測) 道路表面から7.91m下部に水面を確認

初期値との差 +2.47m (+2470mm)

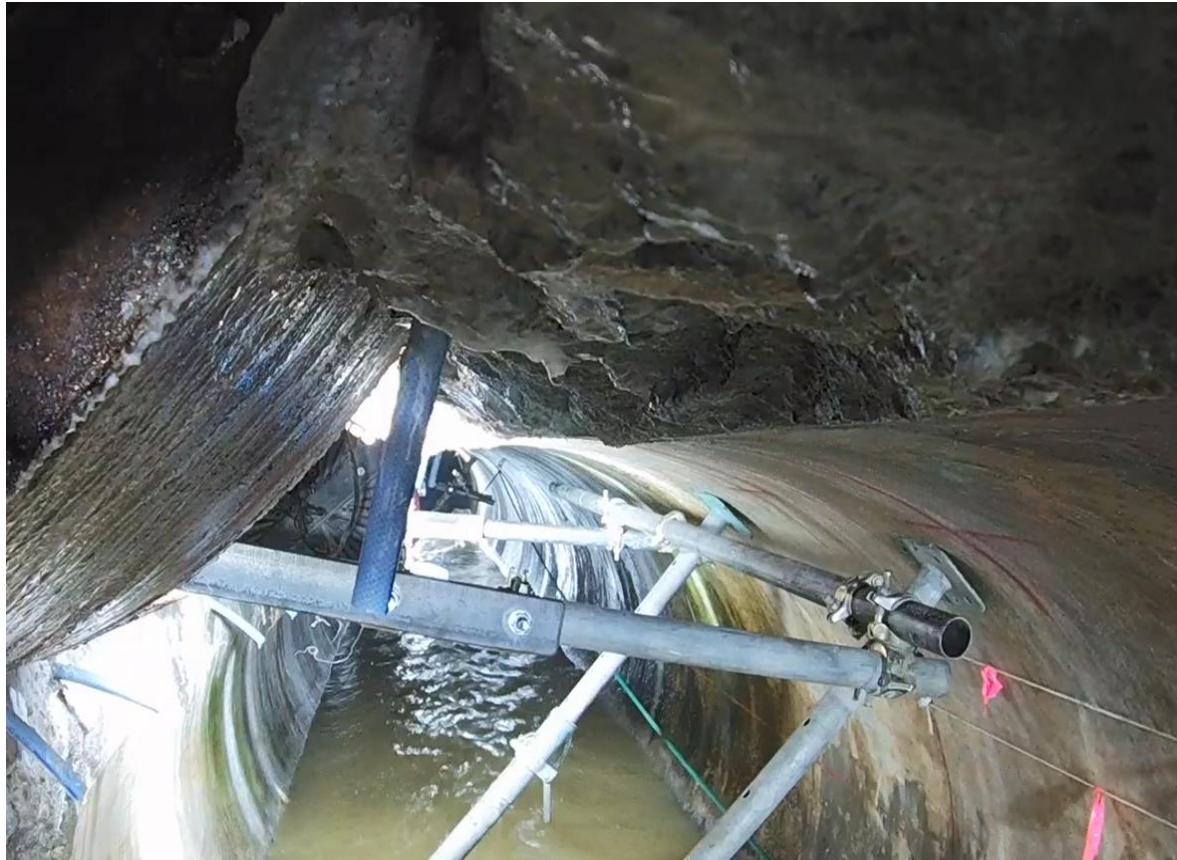
下水管内部カメラ点検結果 (1月28日調査時のカメラ映像)

＜結果＞撮影した写真・動画を確認した結果、下水管内の水位および損傷状況の変化、懸濁した地下水の流入や土砂の流入は確認されておりません。

9月2日の調査（神奈川県に実施していただいた緊急点検時）と比較し、下水管内の水位および損傷状況の変化は確認されておりません。

（写真に支持材が写っておりますが、現在実施している止水作業に伴うものです。）
