発電用原子炉施設故障等報告書

東京電力ホールディングス株式会社

福島第一原子力発電所
G6タンクエリア移送配管からの
ストロンチウム処理水の滴下について

平成28年5月
東京電力ホールディングス株式会社

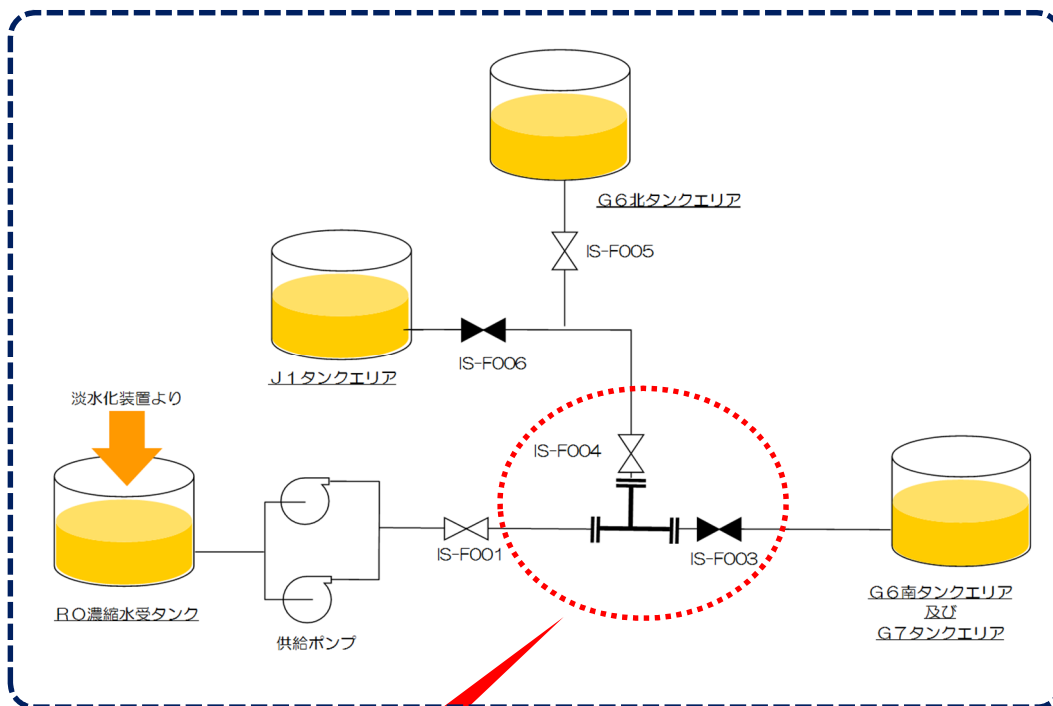
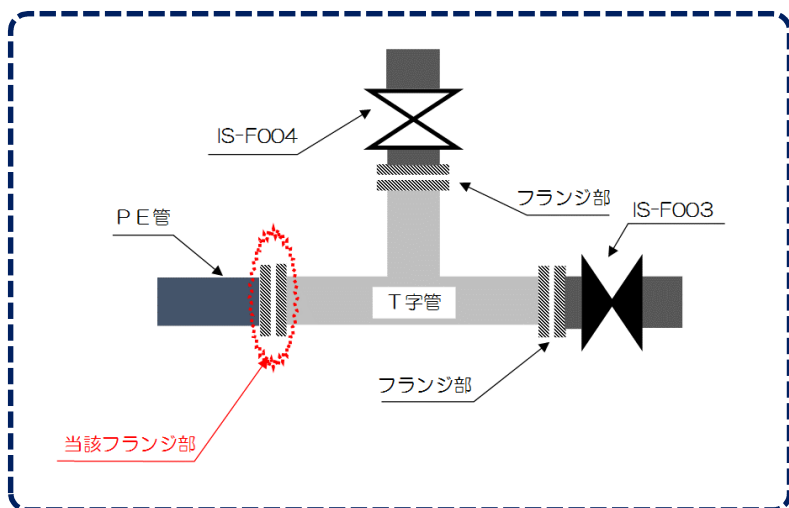
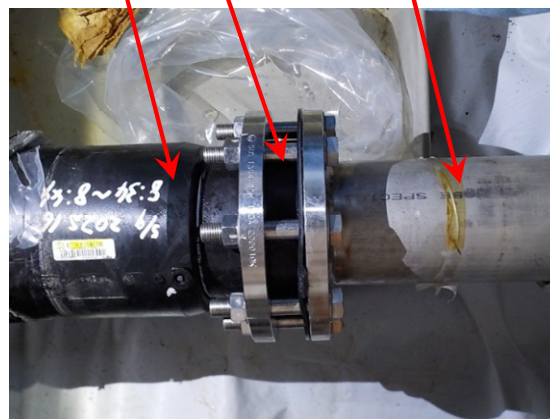
滴下状況図

平成28年4月20日19時20分頃、ストロンチウム処理水^{※1}(以下、「Sr処理水」という。)を貯蔵しているRO濃縮水受タンクから、G6タンクエリアにある汚染水タンク(以下、「G6-Bタンク群」という。)へ移送する作業の中で、Sr処理水移送配管の状態を確認していた当社社員が、G6北タンクエリアとG6南タンクエリアの配管分岐点にある配管(以下、「当該配管」という。)の保温材より、1秒に1滴程度で水が滴下していることを発見した。

当該フランジ部

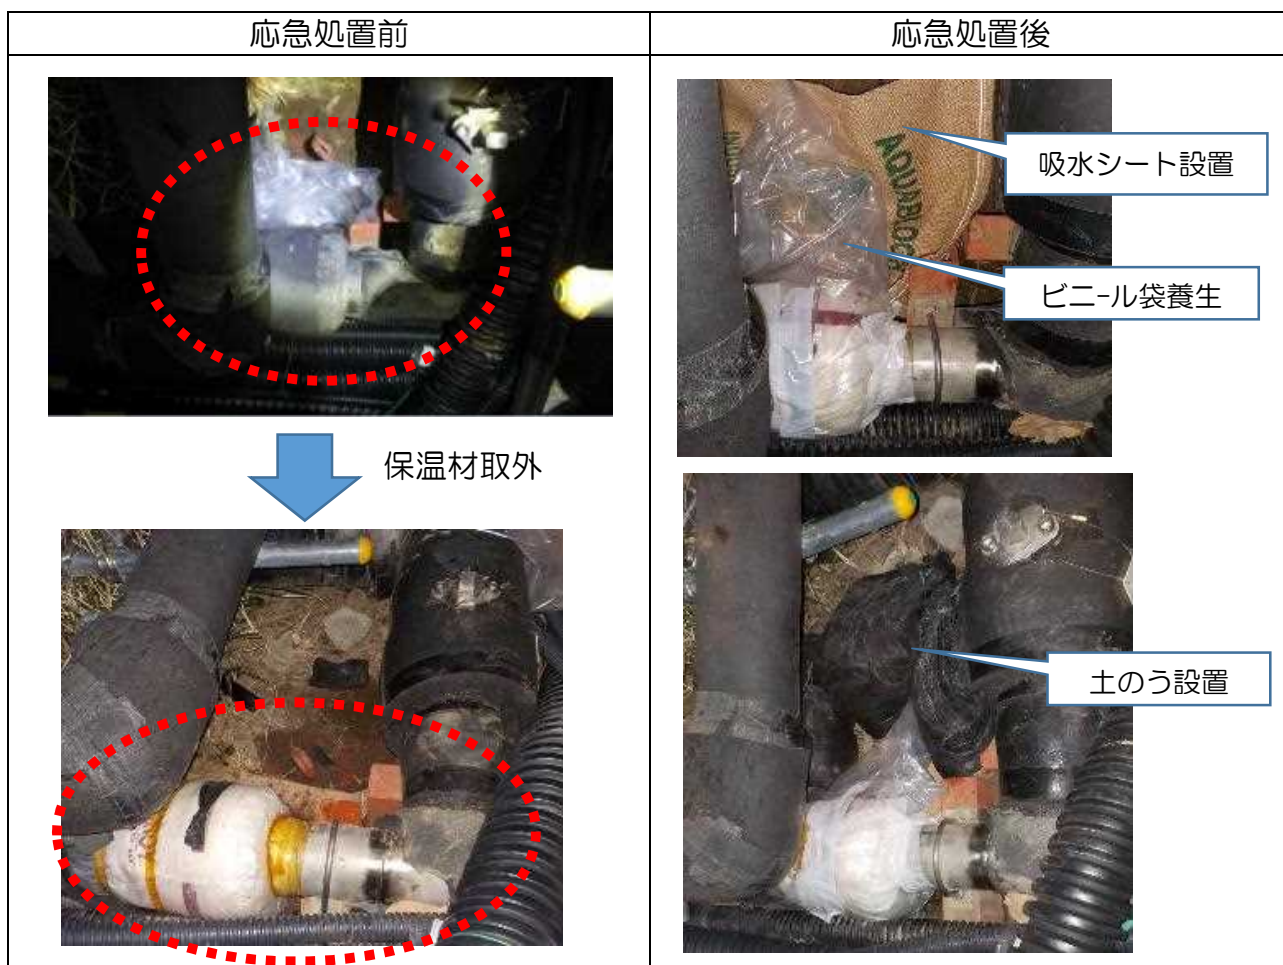
滴下箇所の応急処置状況

滴下発見後、直ちに当社社員が滴下箇所をビニール袋で養生するとともに、19時39分に移送配管にある移送用の弁2箇所を閉操作した。弁閉操作後も配管保温材からの滴下は継続していたが、養生したビニール袋内に収まっていた。

滴下した水については、約30cm×約30cmの範囲で地面に染み込んでいたことから、22時00分頃、滴下した地面に吸水シートを設置するとともに、周辺に土のうを設置した。

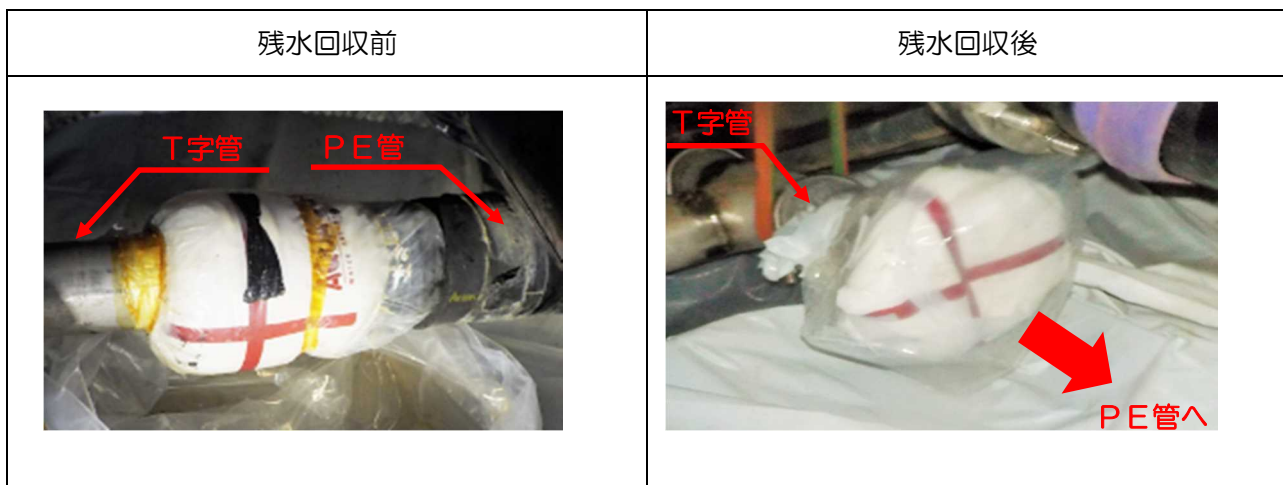
移送配管の残水回収状況

当該配管から滴下した水のうち、滴下発見直後からビニール袋で受けていた水(約2L)、及び移送配管内の残水(約500L)については、仮設タンクに回収した。残水回収に当たっては、配管下部に設置した受け皿で受けるとともに、受け皿内に設置した水中ポンプを用いて、仮設タンクに移送した。

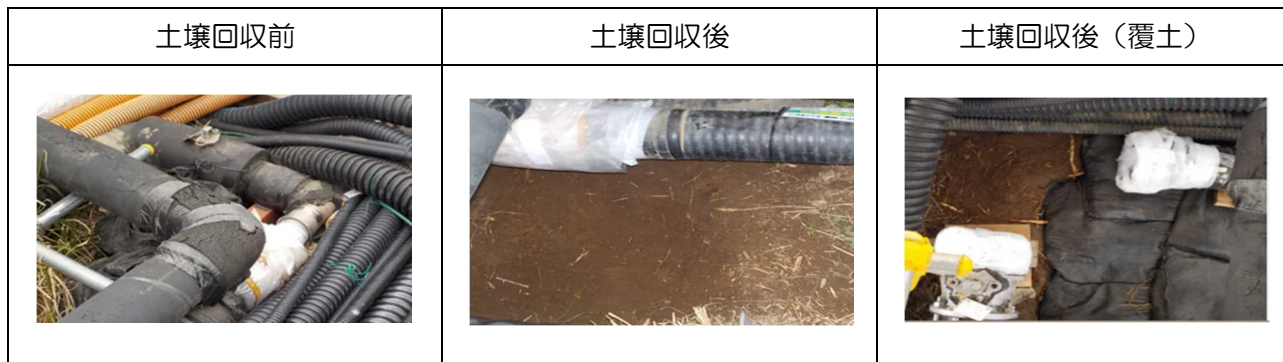
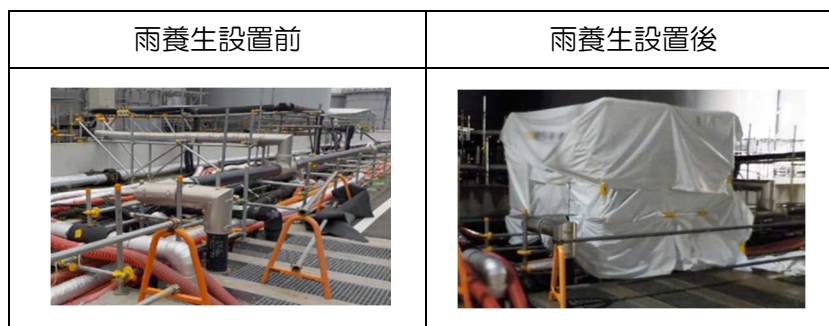
土壌回収状況

滴下した水が地面に染み込んだことから、4月21日13時35分から4月22日10時18分にかけて、滴下箇所周辺の土壌(約 0.3m^3)を回収した。(最終的な回収範囲は約1m×約1mで深さは約30cm)

なお、土壌回収を開始した4月21日は降雨の予報であり、滴下したSr処理水と雨水が混合して汚染範囲が拡大するおそれもあったことから、4月21日11時50分から15時20分にかけて、滴下箇所を取り囲むように単管パイプ及び防水シートによる雨養生を設置したうえで、土壌の回収を行った。

（土壌回収に備えて設置した雨養生）

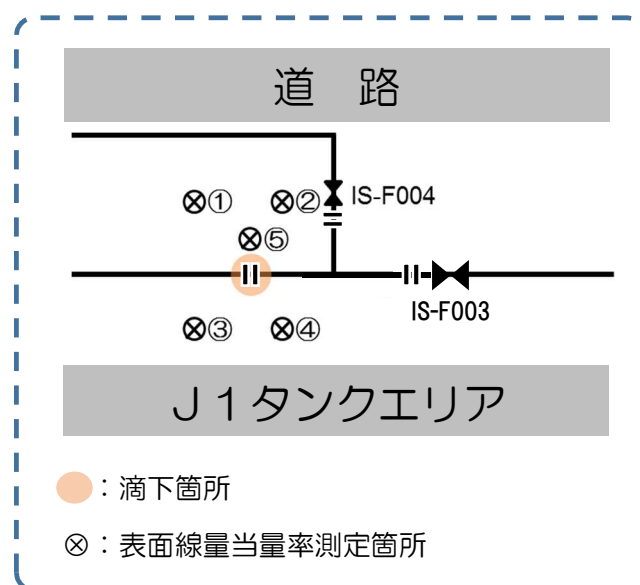
地表面線量測定結果

回収前に測定した滴下箇所の地表面の放射線量(以下、「地表面線量」という。)が最大 0.10mSv/h (1cm線量当量率(γ 線))であったのに対して、回収後の地表面線量は最大 0.02mSv/h (1cm線量当量率(γ 線))であり、滴下箇所周辺の地表面線量と同程度まで低下した。

1cm 線量当量率（ γ 線）／ 70 μ m 線量当量率（ β 線） (mSv/h)	
測定 ポイント	土壌回収前 (4月21日)	土壌回収後 (4月22日)
①	0.02／0.02	0.01／0.00
②	0.02／0.02	0.01／0.02
③	0.1／0.1	0.02／0.00
④	0.05／0.05	0.02／0.00
⑤	※0.02／0.18	0.01／0.005
※参考値：配管及びフランジ直下のため、測定器が 入らず近傍にて測定を実施		
バックグラウンド値：0.01／0.025

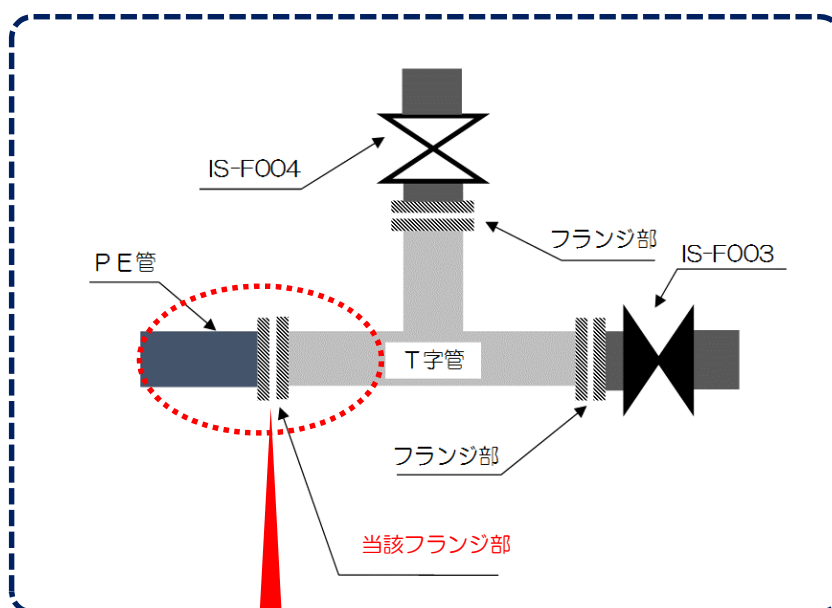
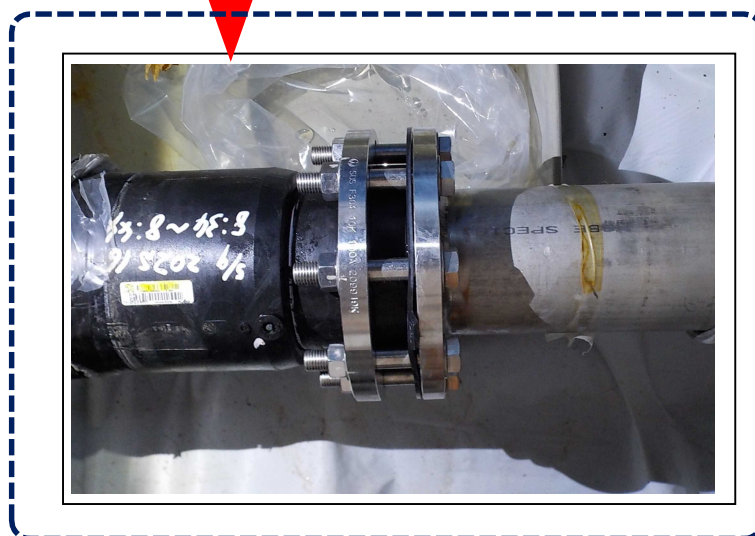
滴下箇所の特特定調査結果

- a. 滴下箇所付近の保温材や吸水材を取り外して配管部を確認した結果、PE管及びT字管に漏えい等の異常はなかった。
- b. PE管とT字管を繋ぐフランジ部を確認した結果、T字管の移送配管入口側に位置するフランジ部（以下、「当該フランジ部」という。）のボルト部1箇所に微少なにじみがあった。なお、その他のフランジ部に漏えい等の異常はなかった。

- ①PE管及びT字管に異常はなかった。
- ②当該フランジ部のボルト部1箇所にて微少なにじみがあった。
その他のフランジ部に漏えい等の異常はなかった。

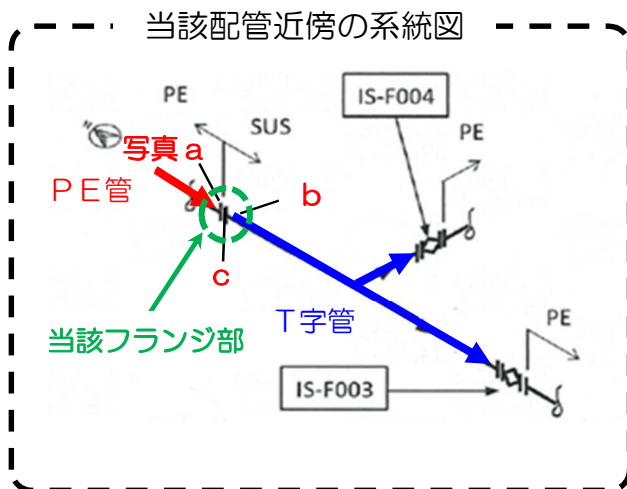
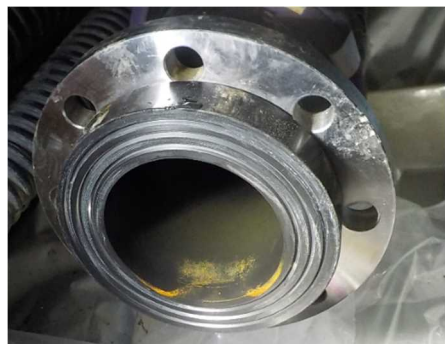
写真a：PE管フランジ部

PE管フランジ部について外観目視点検を実施した結果、フランジ面に変形・割れ等の異常はなかった。

フランジ面に変形・割れ等の異常はなかった。

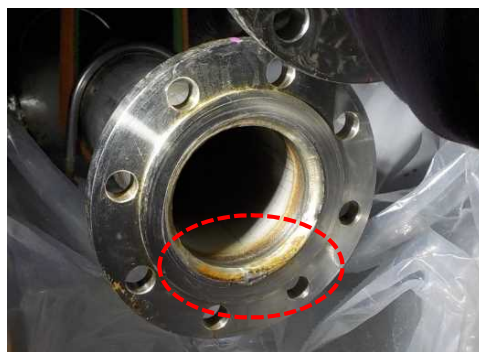
写真b：T字管フランジ部

(a) T字管フランジ部について外観目視点検を実施した結果、当該フランジ部のフランジ面とガスケットの間に漏えい痕があったが、フランジ面に変色等はなかったことから、漏えい痕は最近発生したものと考えられる。

「9. 原因調査結果」より、当該フランジ部からの滴下に繋がる直接的な原因は確認できなかったが、比較的新しい漏えい痕が確認されたことから、供給ポンプを起動・停止した際の圧力変動により、移送配管内の圧力が脈動し、当該フランジ部のシール性に影響を与えていた可能性がある。

- ・フランジ面とガスケットの間に漏えい痕があった。
- ・フランジ面に変色等はなかった。

- ①当該フランジ部のガスケットを新品と交換した。(平成28年4月26日実施済み)
- ②微少な腐食が確認された当該フランジ部のT字管フランジ面について、手入れを実施した。(平成28年4月26日実施済み)
- ③屋外に敷設されたSr処理水移送配管のフランジ部について、配管保温材を取り外した状態での外観点検(吸水材、フランジ部の状況確認)を年1回程度の頻度で計画・実施する。
(当該フランジ部は平成28年6月までに点検長期計画へ反映予定、その他のフランジ部は定期改訂に合わせて順次反映予定)

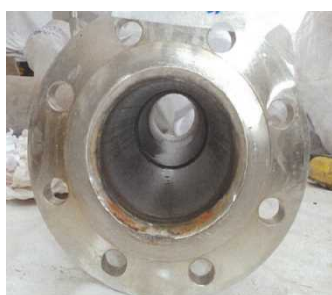
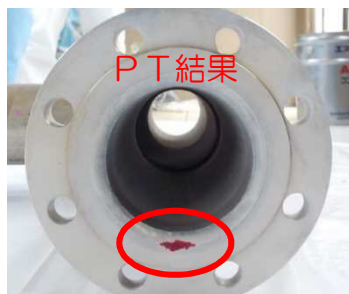
写真b：T字管フランジ部 (PT)

(b) T字管フランジ面について浸透探傷検査(以下、「PT」という。)を実施した結果、当該フランジ部に微少な腐食はあったものの、ガスケットのシール面は健全であった。

- ・漏えい痕のあった箇所に微少な腐食があった。
- ・ガスケットのシール面は健全であった。

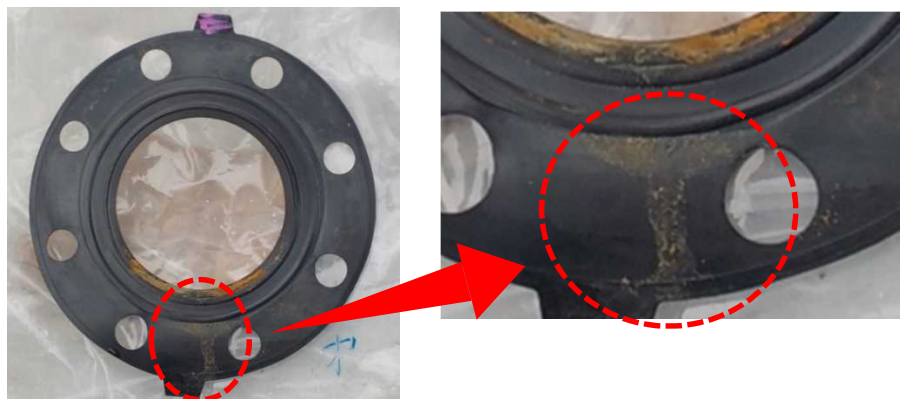
写真c：ガスケット

当該フランジ部のガスケットについて外観目視点検を実施した結果、ガスケットに変形・割れ・異物噛み込み等の異常はなかったが、錆等(スラッジ)が流れ出た痕跡があった。

- 変形・割れ・異物噛み込み等の異常はなかった。
- 錆等（スラッジ）が流れ出た痕跡があった。

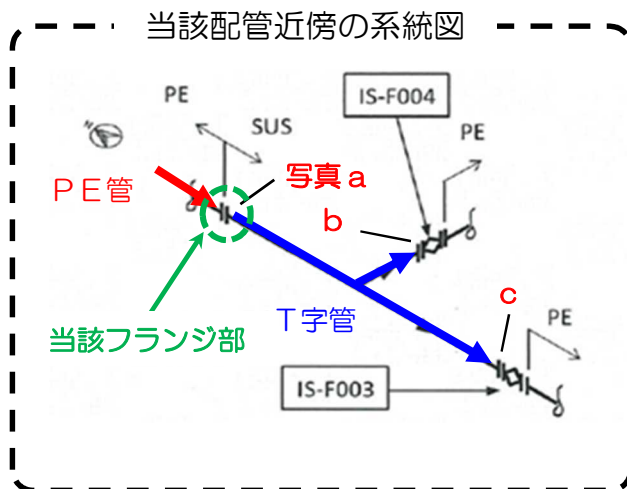
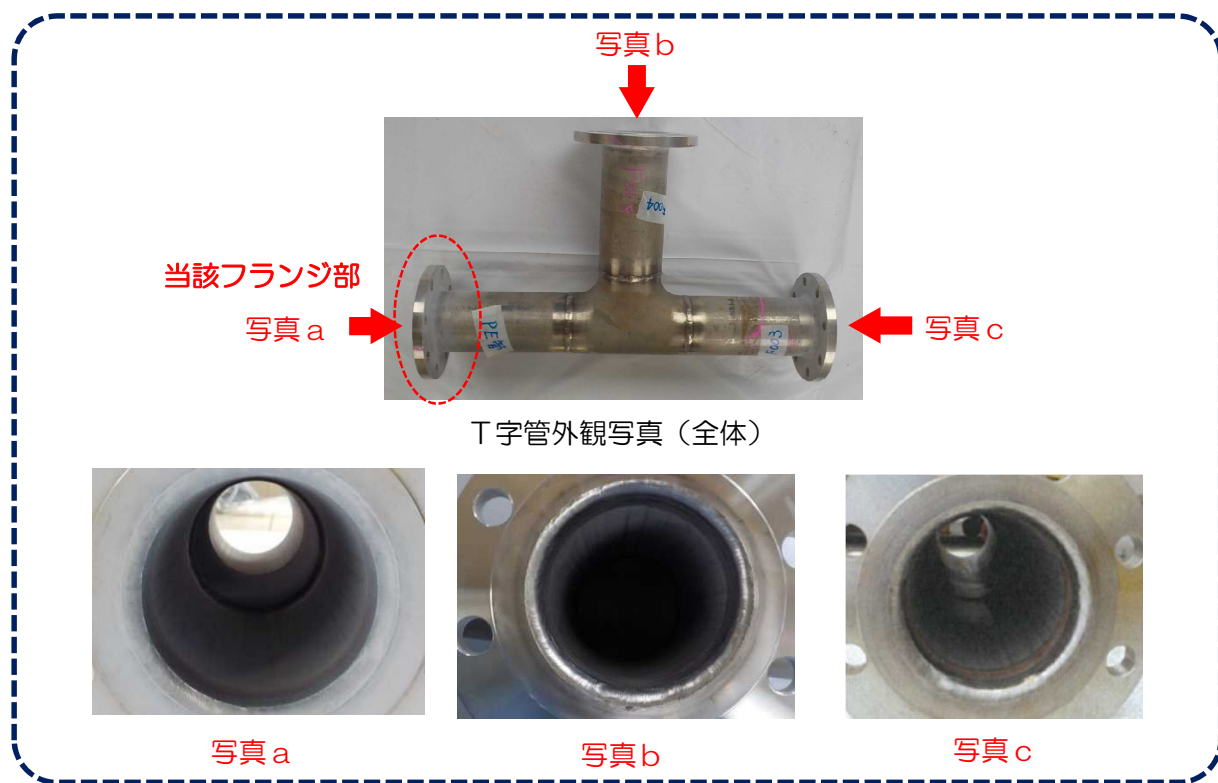
T字管からの漏えい調査結果

T字管について外観目視点検を実施した結果、T字管に変形・割れ・腐食等の異常はなかった。

- ・変形・割れ・腐食等の異常はなかった。
