福島原子力事故発生後の詳細な進展メカニズムに関する

未確認・未解明事項の  
調査・検討結果のご報告  
～ 第5回進捗報告 ～

2017年12月25日

東京電力ホールディングス株式会社

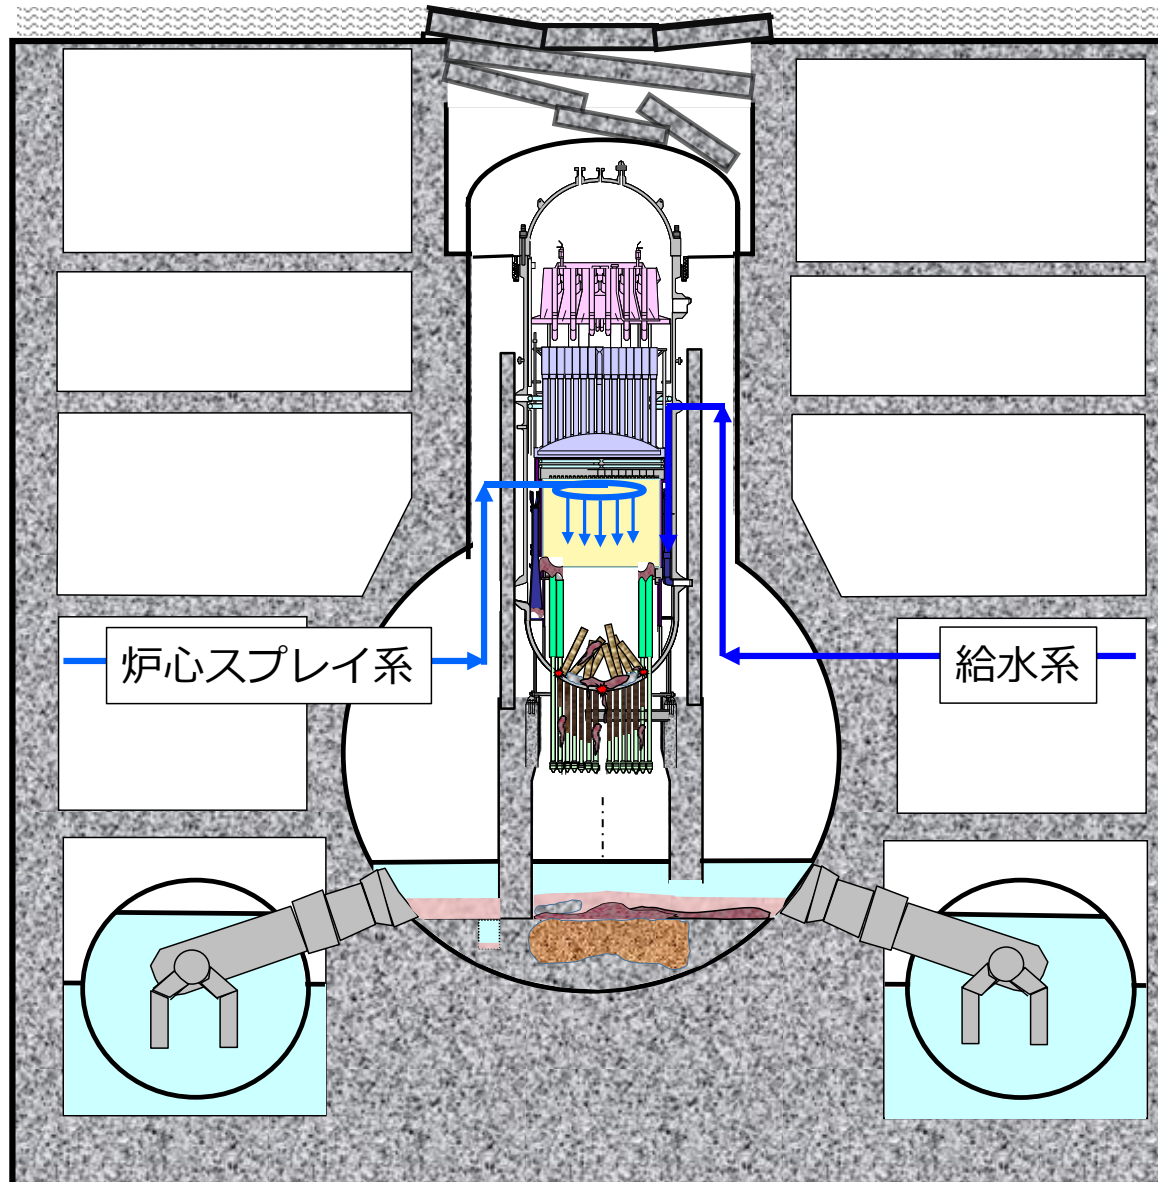
# 1号機 燃料デブリ分布の推定図

| | 炉心部 | 下部プレナム | 格納容器 | D/W水位 | S/C水位 |
|---|---|---|---|---|---|
| 1号機 | ほとんどない | ほとんどない | 大部分 | 2m | ほぼ満水 |

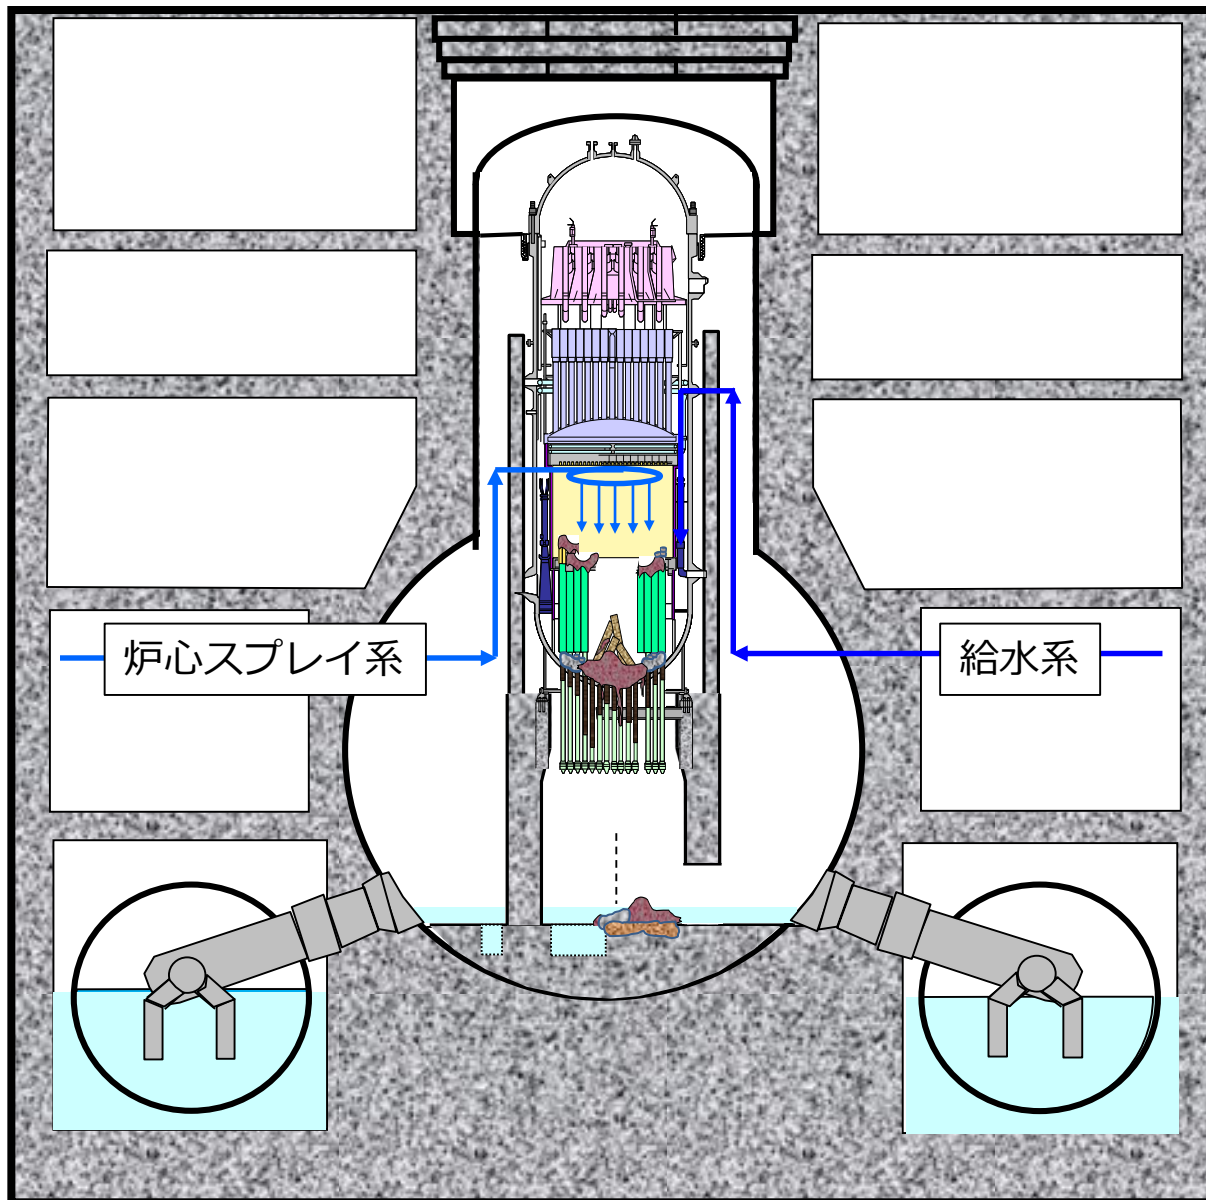
## 2号機 燃料デブリ分布の推定図

| | 炉心部 | 下部プレナム | 格納容器 | D/W水位 | S/C水位 |
|---|---|---|---|---|---|
| 2号機 | 少ない<br>∨ | 多い<br>∨ | 少ない<br>∧ | 0.3m | 中間 |

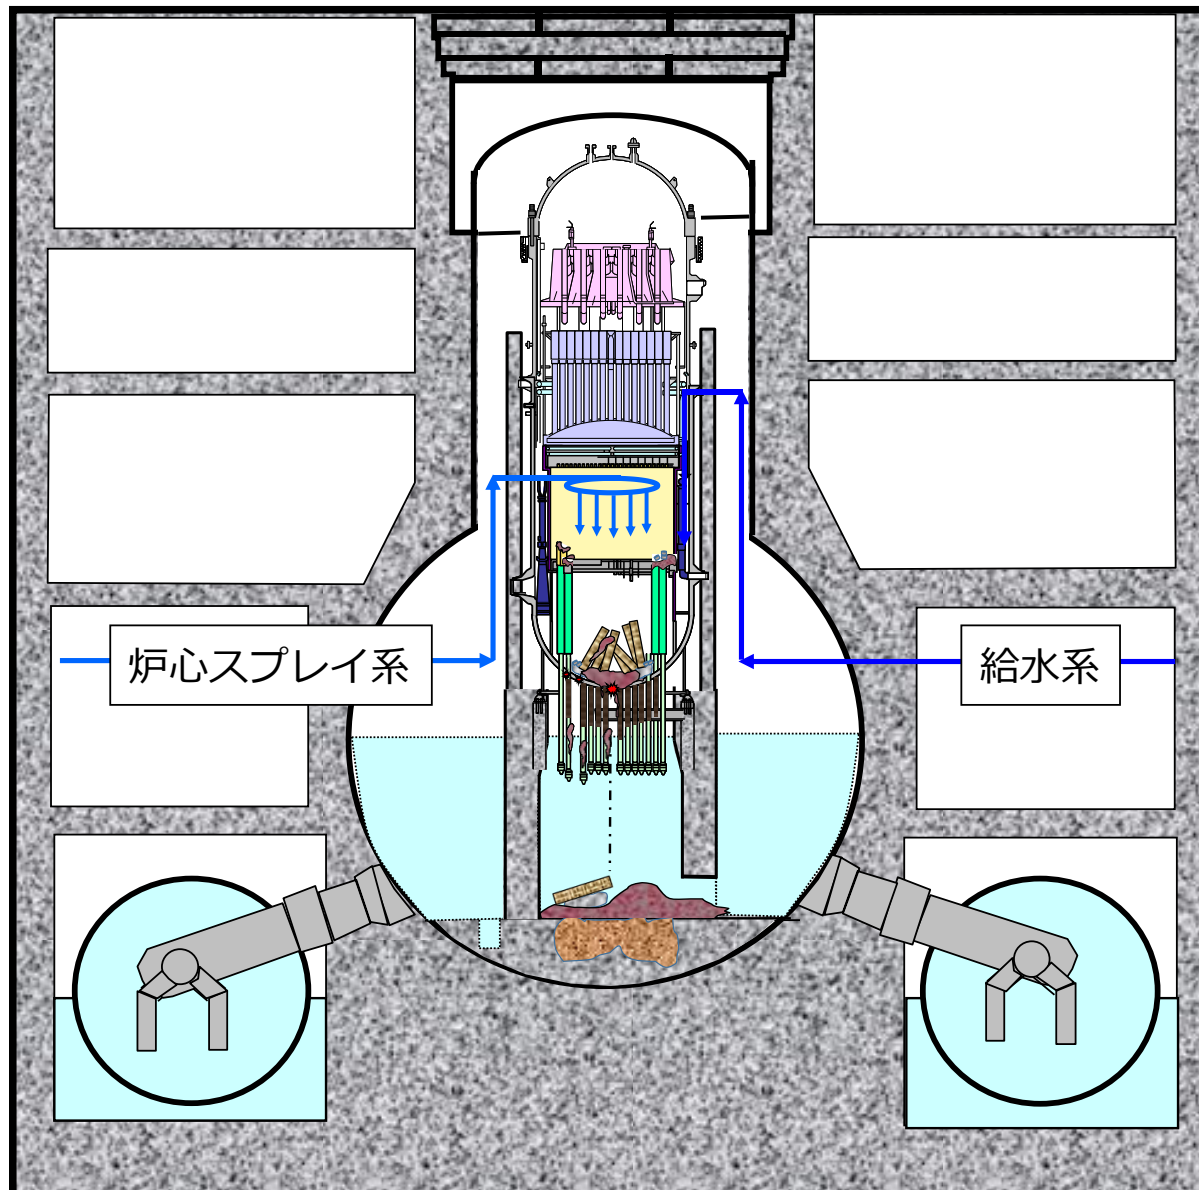
# 3号機 燃料デブリ分布の推定図

| | 炉心部 | 下部プレナム | 格納容器 | D/W水位 | S/C水位 |
|---|---|---|---|---|---|
| 3号機 | 少ない<br>∨<br>少ない | 少ない | ある程度 | 6m | 満水 |

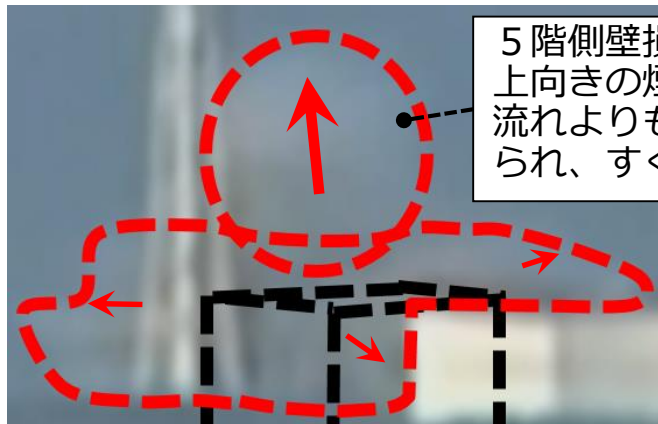
出典：福島中央テレビ 無人カメラ映像  
5階側壁損傷後の煙の様子

5階側壁損傷に遅れて  
上向きの煙（横向きの  
流れよりも高速）が見  
られ、すぐに消失。

5階漏えいケースで見られた側壁損傷後の上向きの流れを映像がとらえた可能性。

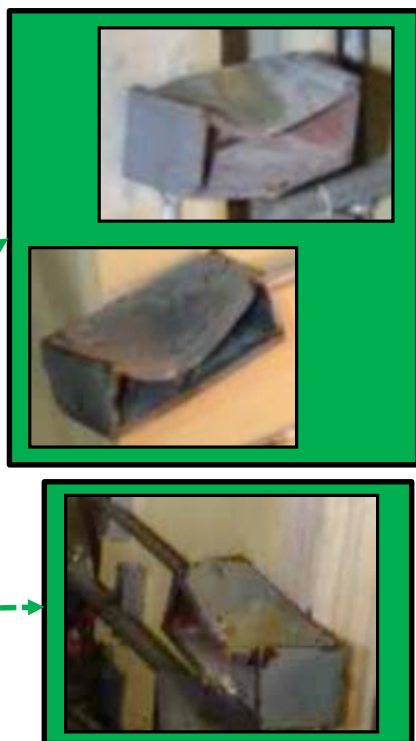
- 4階西側の機器ハッチ周辺のプルボックス（ケーブルの集約・分岐を行っている金属製の箱）を見ると、上から押しつぶされたような変形をしている。
- 解析では当該位置において、ケース①は下向きの爆風が発生（損傷状況と整合する傾向）。ケース②は横向きの強い爆風が発生。

プルボックスの変形状況  
（下向きに変形）

4階機器ハッチ周辺のプルボックスの変形の方法は、5階漏えいケースの爆風の向きと整合する傾向。5階+4階漏えいケースは爆風の向きが異なる。
