## 炉心・格納容器内の状態推定に関連する調査状況

### 1. はじめに

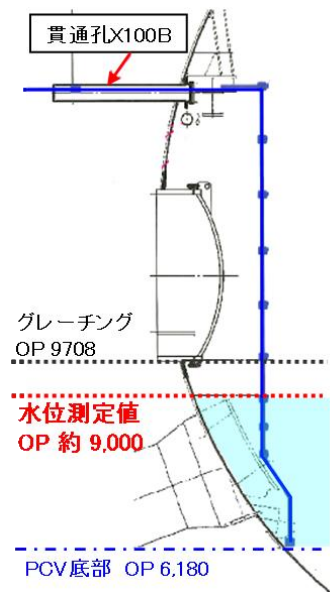
図2-1 1号機格納容器内滞留水水位測定結果

ここで、格納容器内の滞留水水位は、CCDカメラがグレーチング上部から滞留水水面に接触するまでのケーブル送り長さにより測定し、ドライウェル(D/W)床上約2.8m(平成24年10月10日時点)であることが確認された(図2-1)。

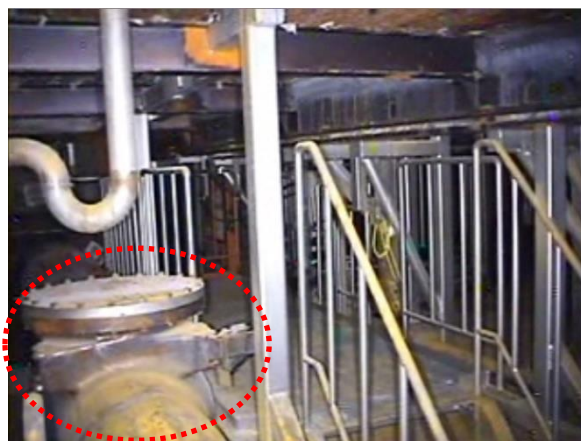
図 2-3 1 号機トーラス室内 **S/C** 真空破壊弁のカメラ映像（抜粋）

**S/C** の液相漏えい箇所については特定されていないが、カメラ映像によると、**S/C** の真空破壊弁（8 個あるうちの 1 個）のフランジからの漏水はないことが確認された（図 2-3）。

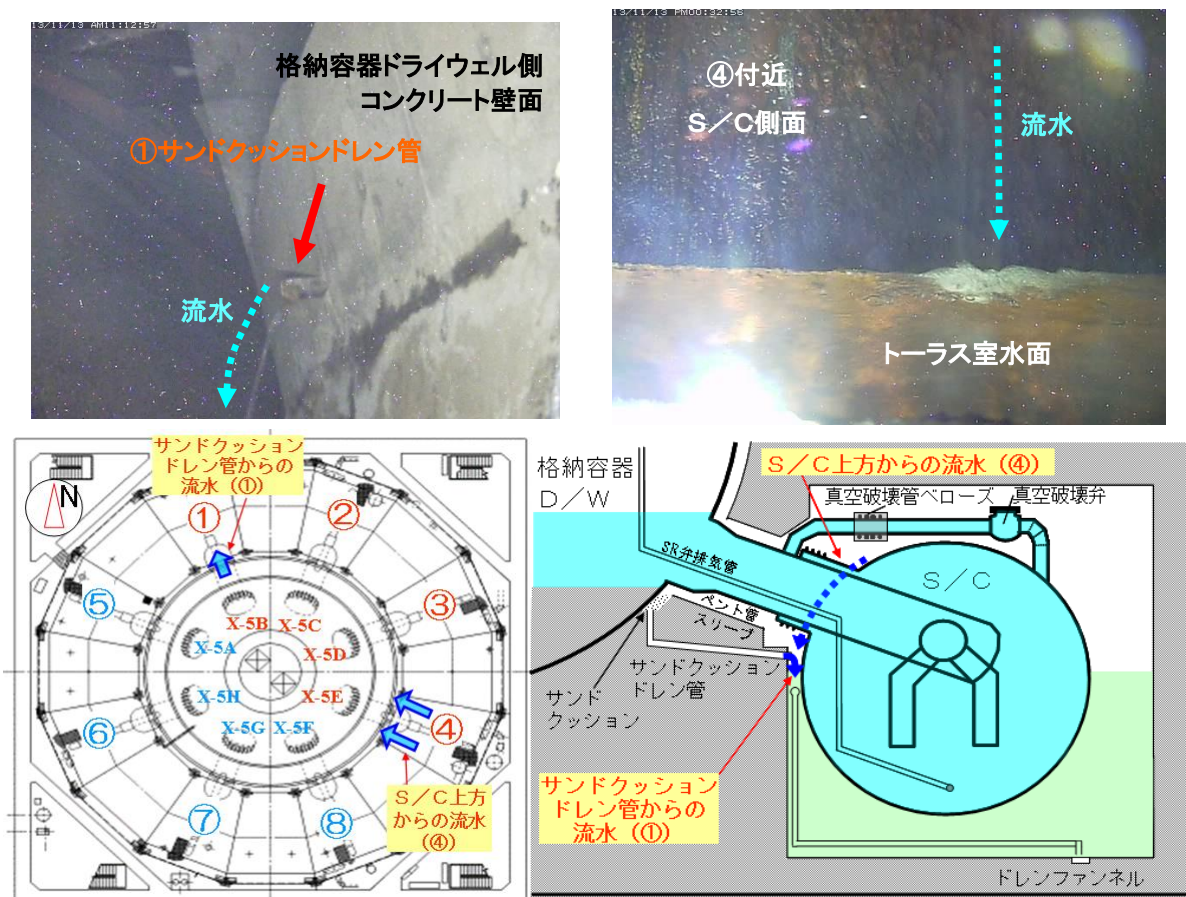
図 2-4 1 号機トーラス室ベント下部調査でのカメラ映像（抜粋）

- ・ X-5B ベント管（図中①）：外れたサンドクッションドレン管\*から水が流出
- ・ X-5E ベント管（図中④）：ベント管の両脇から S/C 表面をつたって水が流下

※ 図中①のサンドクッションドレン管は塩化ビニル製の配管（ドレン管とドレンファンネルをつなぐ配管で、差込構造の継手にて接続されたもの）が外れていたため流水が確認できたが、②～⑧のドレン管では外れていなかったため流水の有無は判別できなかった。また、サンドクッションドレン配管下のコンクリート継目が全周に渡り濡れている様子が確認された。

サンドクッション部へ水が浸入するのはドライウェル部から直接の漏えいがある場合であり、その漏えい箇所はドライウェルの水面以下の低い位置（例えば格納容器シェル部や配管貫通部など）にあると考えられる。ドライウェルの低い位置に漏えい箇所があるということは、格納容器に落下した燃料の影響を受けた可能性を示していると考えられることから、炉心・格納容器の状態を推定する上で非常に重要な情報である。

また、X-5E ベント管の両脇から S/C 表面をつたって流水していることから、ベント管の真上にある真空破壊管（例えば真空破壊管ベローズなど）から漏えいしていることが推測される。なお、2011 年 5 月に原子炉への注水量を増加させ格納容器内を冠水させようとした際に、窒素封入圧力から換算した格納容器水位の上昇が止まり横ばい傾向となった高さ（OP.約 7500mm）、すなわち漏えい口が存在すると考えられていた高さともほぼ一致している（図 2-5）。<sup>[5]</sup>

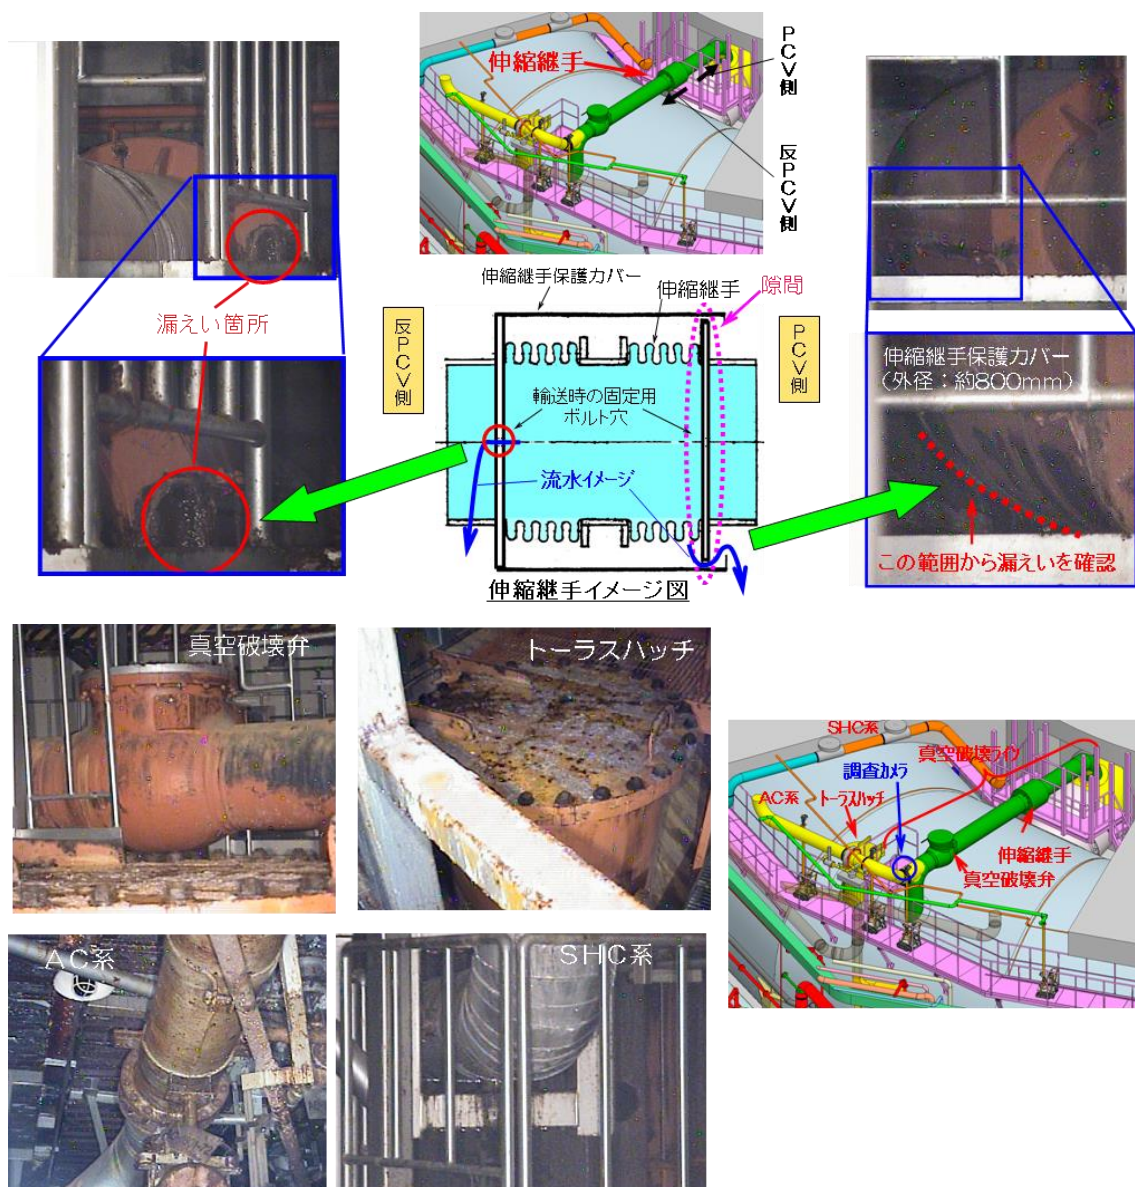
図 2-7 1 号機 S/C 上部調査 (ベント管 X5E 周辺) でのカメラ映像 (抜粋)

つづいて、平成 26 年 5 月には、流水が確認されたベント管 X-5E 近傍の漏えい箇所の特定制を行うため、S/C 上部調査装置を 1 号機原子炉建屋 1 階北西床面の穿孔箇所から投入し、外側キャットウォークを走行させベント管 X-5E 近傍の映像調査を実施したところ、真空破壊ラインの伸縮継手保護カバーのからの漏えいを確認した。また、当該ライン上の真空破壊弁、トーラスハッチ、SHC 系配管、AC 系配管に漏えいは確認されなかった（図 2-7）。<sup>[7]</sup>

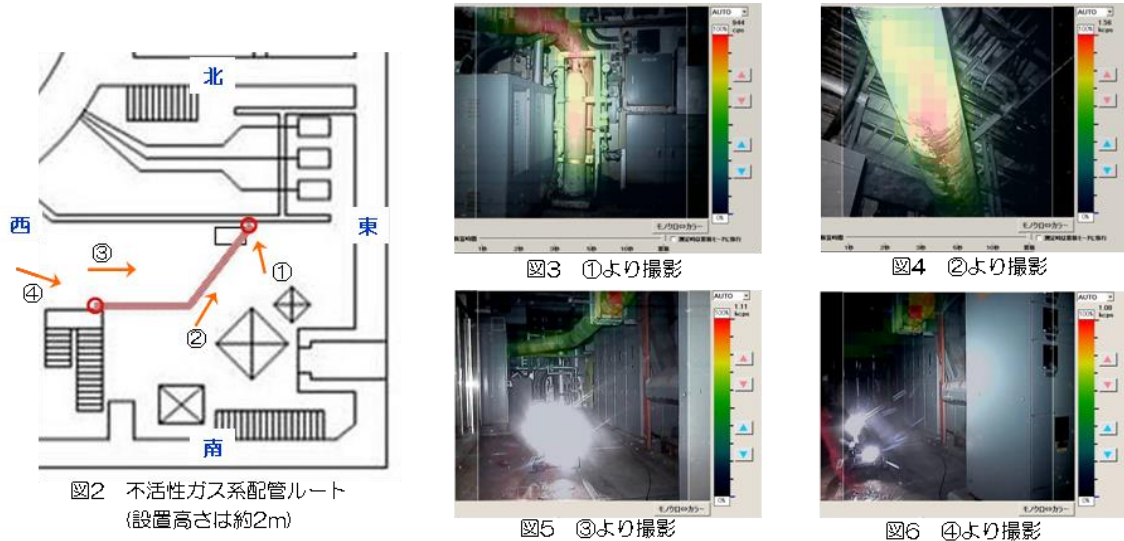
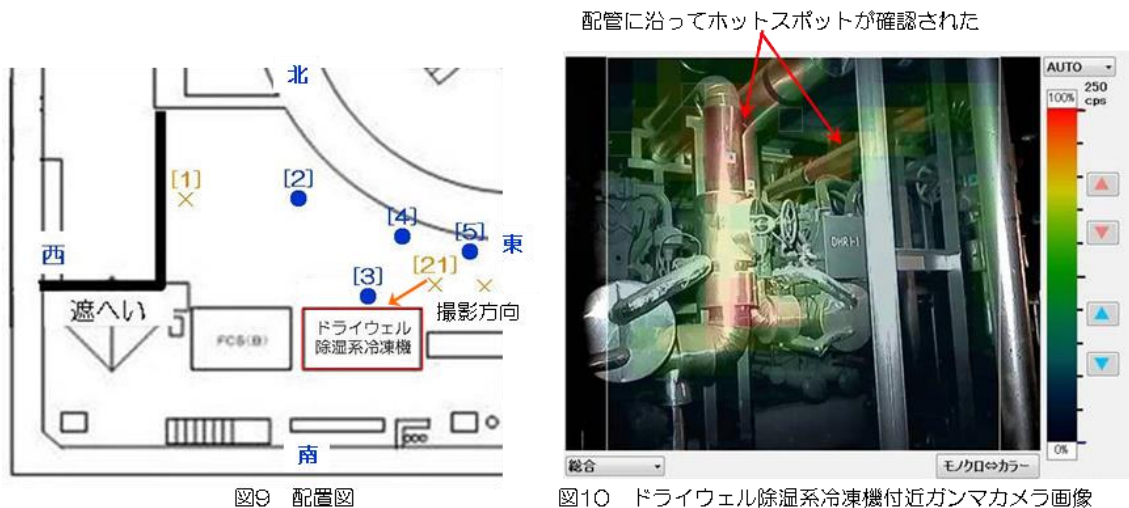
図 2-8 1 号機原子炉建屋 1 階南側ガンマカメラ撮影結果（抜粋）

平成 25 年 12 月に 1 号機原子炉建屋 1 階南側の汚染状況調査として、ロボットにて線量測定及びガンマカメラ撮影を実施した結果、不活性ガス系（AC）配管やドライウェル除湿系（DHC）配管の汚染レベルが比較的高いことが確認された（図 2-8）。[8]

AC 系配管は事故時のウェットウェル (W/W) ベントの実施によって蒸気が通過した配管であり、既に高線量であることが確認されている非常用ガス処理系 (SGTS) トレイン室入り口付近や、主排気筒につながる SGTS 配管近傍などと同様に、ベント流の影響による汚染と考えられる。

DHC 系配管は原子炉補機冷却水系 (RCW) と配管が繋がっており、既に高線量であることが確認されている RCW 系配管と同様なメカニズムにより汚染している可能性が考えられる。(添付資料 1-9 参照)

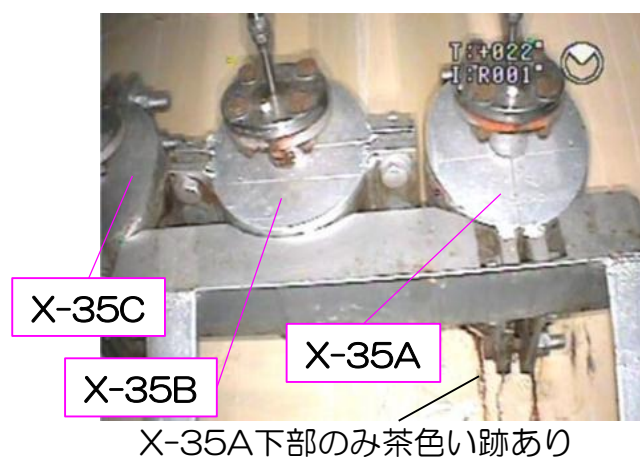
図 2-16 X-35 ペネトレーション部の光学カメラ画像<sup>[12]</sup>

光学カメラを用いて格納容器ペネトレーション部や配管等の外観を調査した結果、図 2-16 に示す X-35A ペネトレーション部から流れ跡のような茶色のしみを確認した。ただし上述の通り、この X-35A～D ペネトレーション部で線源は確認されていない。一方、線源が確認された X-31、32、33 ペネトレーションを含め、その他のペネトレーション部や配管等では漏えいの痕跡は確認されなかった。

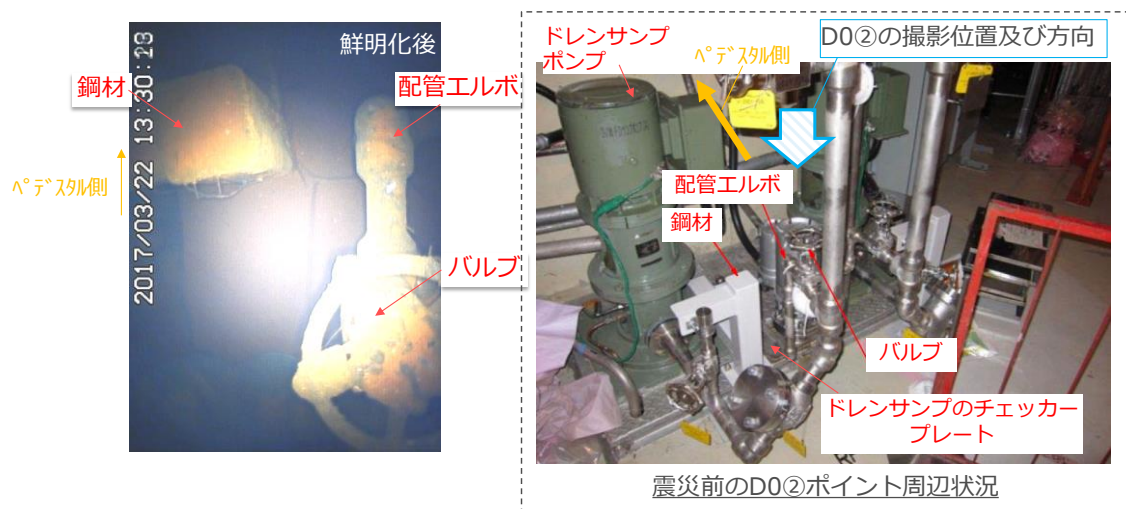
図 2-19 D0②ポイントの観察結果<sup>[14]</sup>

ペDESTAL外のドレンサンプポンプに近い D0 ポイント付近のカメラ観察の結果を図 2-19 に示す。ドレンサンプ周辺の構造物に大きな損傷や倒壊がないことが確認できる。

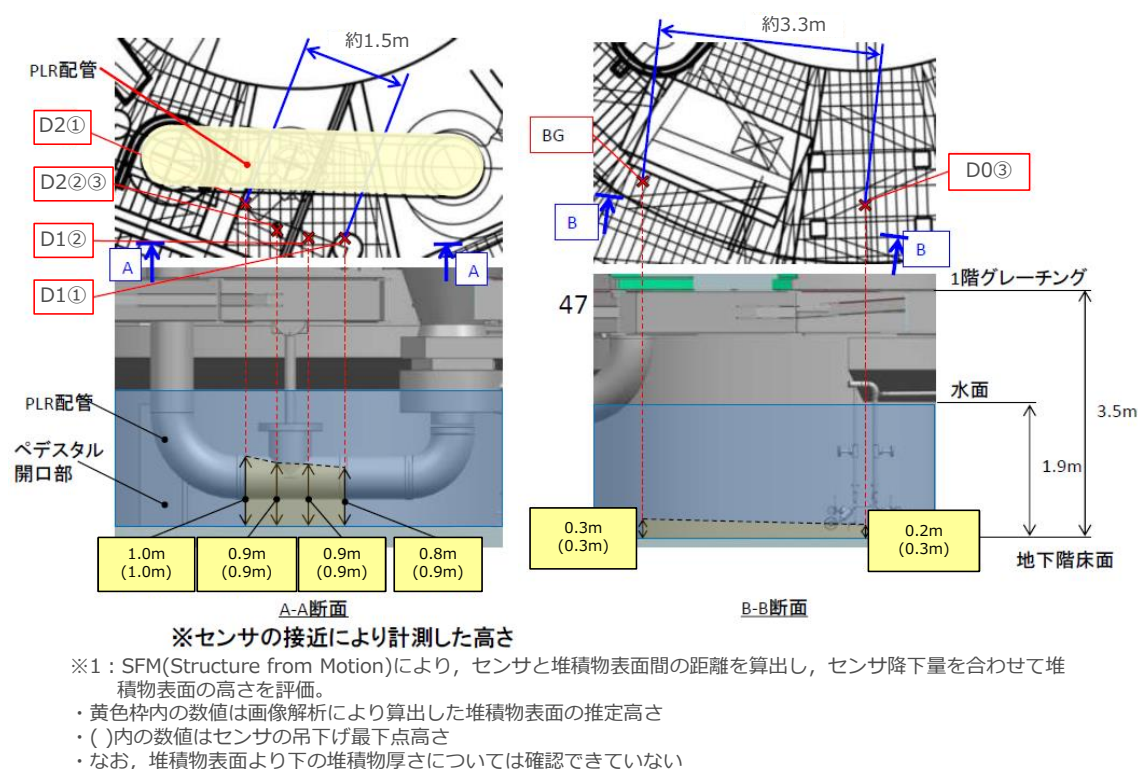
図 2-20 堆積物高さの評価結果<sup>[14]</sup>

自走式調査装置のセンサ降下量と、カメラ画像を分析し算出したセンサと堆積物表面間の距離から、格納容器底部の堆積物表面の高さを評価した(図 2-20)。ペDESTAL開口部に近い、D1、D2 ポイントでは 0.8m～1.0m、開口部から比較的遠い BG、D0 ポイントでは 0.2m～0.3m であり、ペDESTAL開口部に近い測定点ほど堆積物表面高さが高いことが確認された。

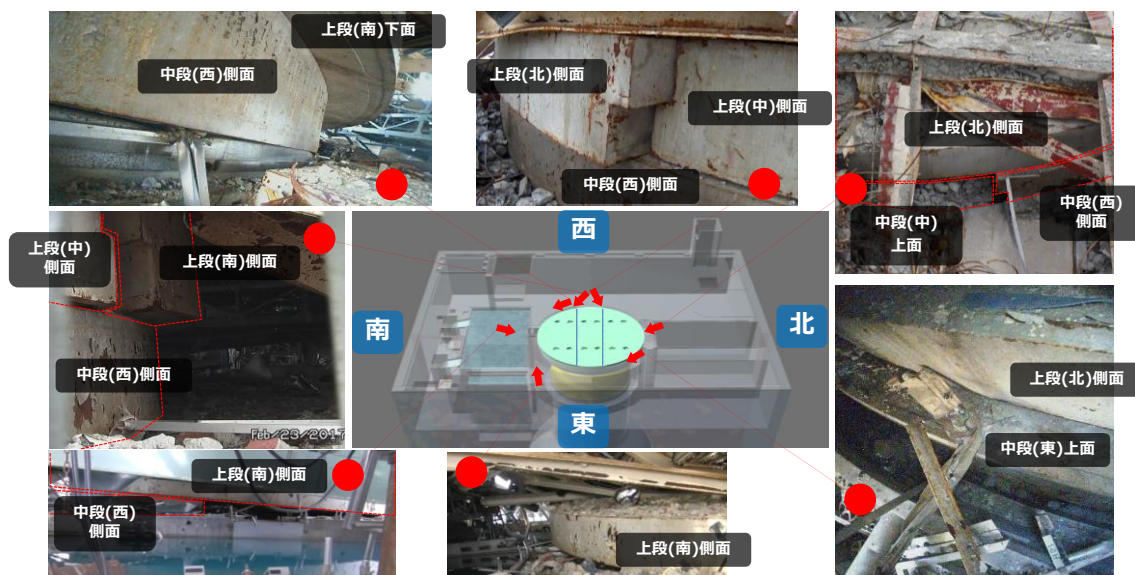
図 2-23 オペレーティングフロア上でのウェルプラグ状況確認結果<sup>[16]</sup>

オペレーティングフロア上でのウェルプラグ損傷状況の確認結果を図 2-23 に示す。調査で取得した画像を分析した結果、各ウェルプラグは、図 2-24 のように移動していると推定された。図 2-25 のとおり、ウェルプラグ上段北が西より 720mm 移動していることが確認された。また上段中央のウェルプラグが最大 155mm、上段北側のウェルプラグが最大 84mm 下側へたわんでいることが確認された。

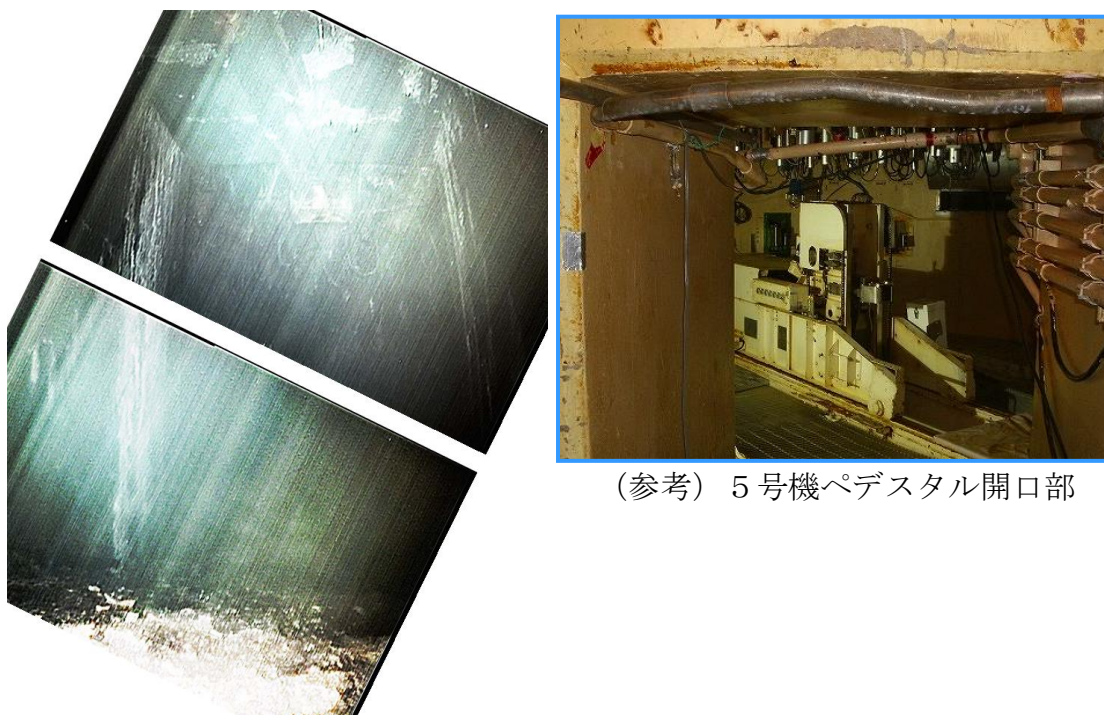
図 3-3 ペデスタル開口部からのペデスタル内部の画像（画像処理後）

ペDESTAL開口部からペDESTAL内部を撮影した画像について、ノイズ除去ならびにコントラスト強調のための画像処理をした結果、ペDESTAL開口部から奥の上部に制御棒位置指示系(PIP)用ケーブルが確認されたが、開口部下部の状況は不鮮明であった(図3-3)。

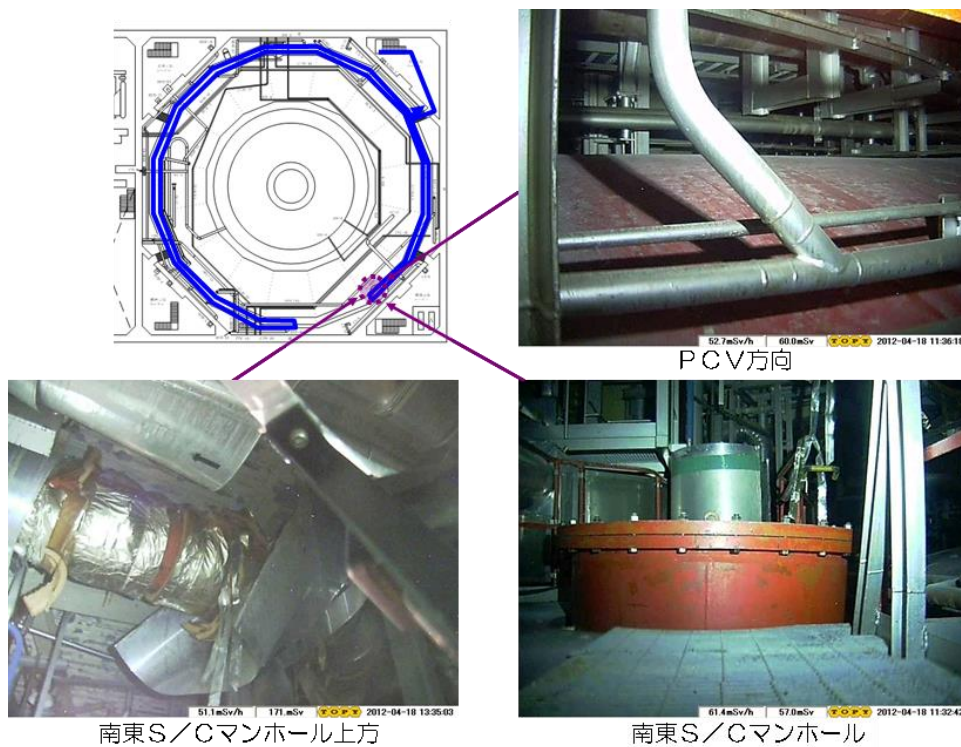
図 3-5 2 号機トラス室内カメラ映像（抜粋）

S/C の液相漏えい箇所については特定されていないが、カメラ映像によると、S/C のマンホールのフランジ等からの漏水はないことが確認された（図 3-5）。

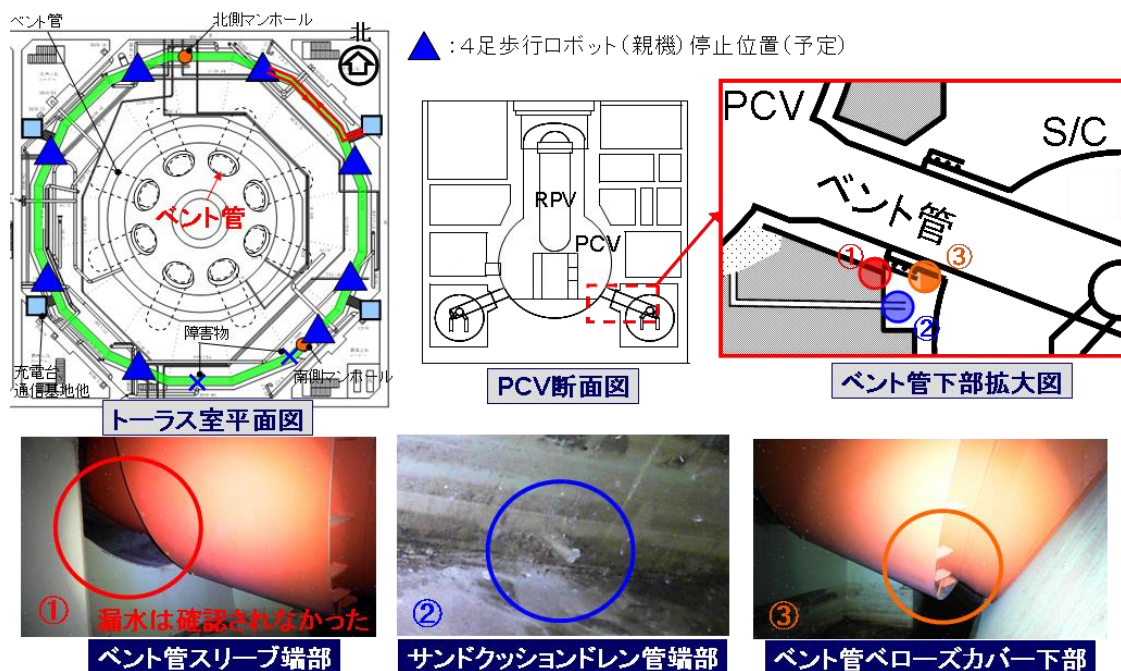
図 3-6 2号機トラス室内ベント管下部カメラ映像(抜粋)

S/C の液相漏えい箇所については特定されていないが、確認できる範囲内ではベント管下部からの漏水はないことが確認された（図 3-6）。

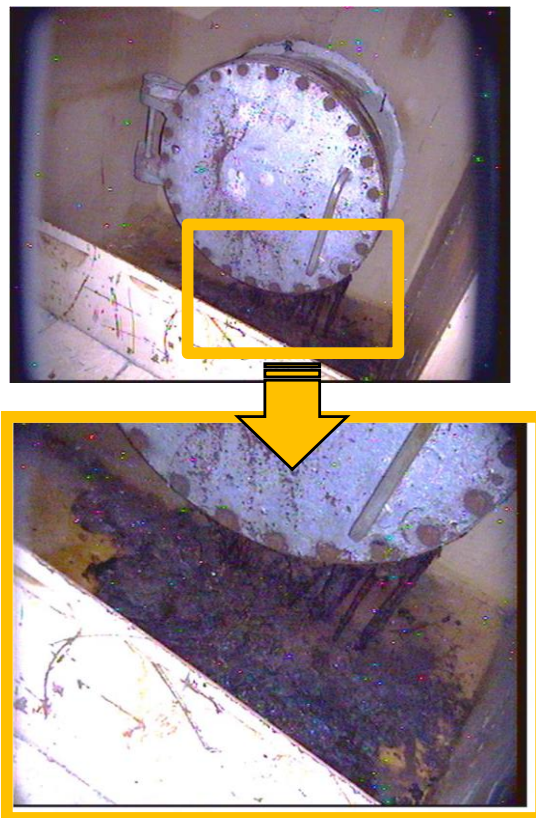
図 3-13 ペネトレーションフランジ部の溶融物の写真[27]

格納容器・ペデスタルの内部調査に先立ち、アクセス経路として選定している X-6 ペネトレーション部 (図 3-12 建屋配置図参照) の前に設置している遮蔽用ブロックおよび鉄板の撤去作業を行った (平成 27 年 6 月 11 日～10 月 1 日)。撤去作業時にペネトレーション部の調査を行ったところ、ペネトレーションフランジ部と床面に何らかの溶融物と 1000mSv/h を超える高い線量が確認された。

確認された溶融物の写真を図 3-13 に示す。溶融物はペネトレーションのフランジ部から垂れ下がり、床面に広がって存在している。溶融物は、ペネトレーション内部に保管されていた CRD 交換機用のケーブル被覆材か、ペネトレーションフランジシール用の O リングと推定している。床面の溶融物のはぎ取りを実施したところ、溶融物は固化しており、ヘラ等で容易にはぎ取れることが確認された。

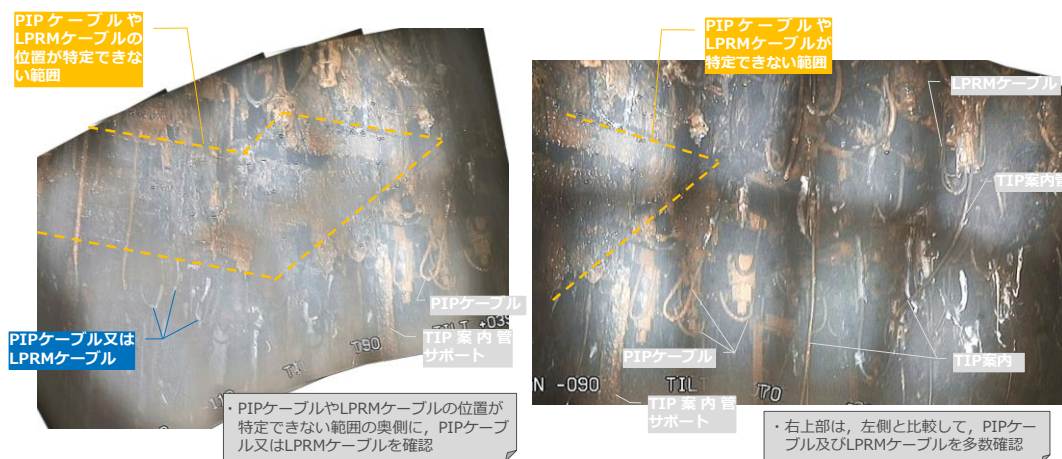
図 3-21 ペデスタル内確認結果（上部） [30]

ペデスタル内上部の写真を図 3-21 に示す。局所出力領域モニタ (LPRM) 又は制御棒位置指示装置 (PIP) ケーブルが損傷している部位が確認され、また PIP ケーブルや LPRM ケーブルの位置が特定出来る範囲と特定出来ない範囲があることが確認された。これら、ペデスタル内の損傷状況、ペデスタル内上部のケーブルの確認状況などをまとめたものを図 3-22 に示す。

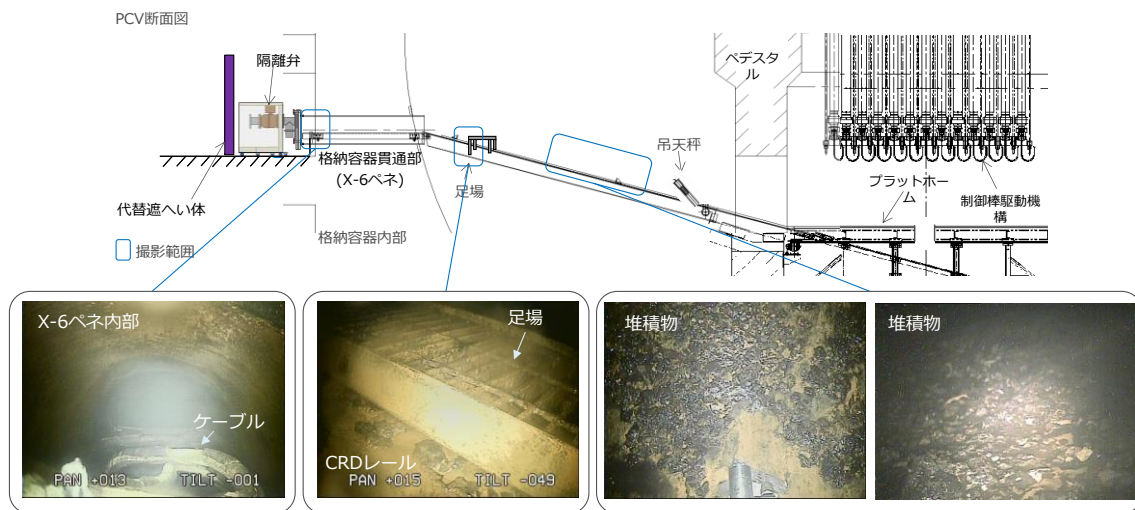
図 3-23 X-6 ペネトレーション～CRD レール上の画像 [31]

その後、平成 29 年 2 月 7 日～9 日に堆積物除去装置により制御棒駆動機構 (CRD) 交換用レール上の堆積物の除去を試みた。堆積物除去装置のカメラで撮影された画像を図 3-23 に示す。堆積物は、黒いペースト状のものと、薄い破片状の物体や小石状の物体が混ざり合っており、格納容器壁側からペデスタル側に進むにつれ固着が強く除去が困難であった。また、平成 29 年 2 月 16 日には自走式調査装置による調査を実施し、ペデスタル内には到達しなかったものの、温度、線量、周辺構造物の状況を調査した。

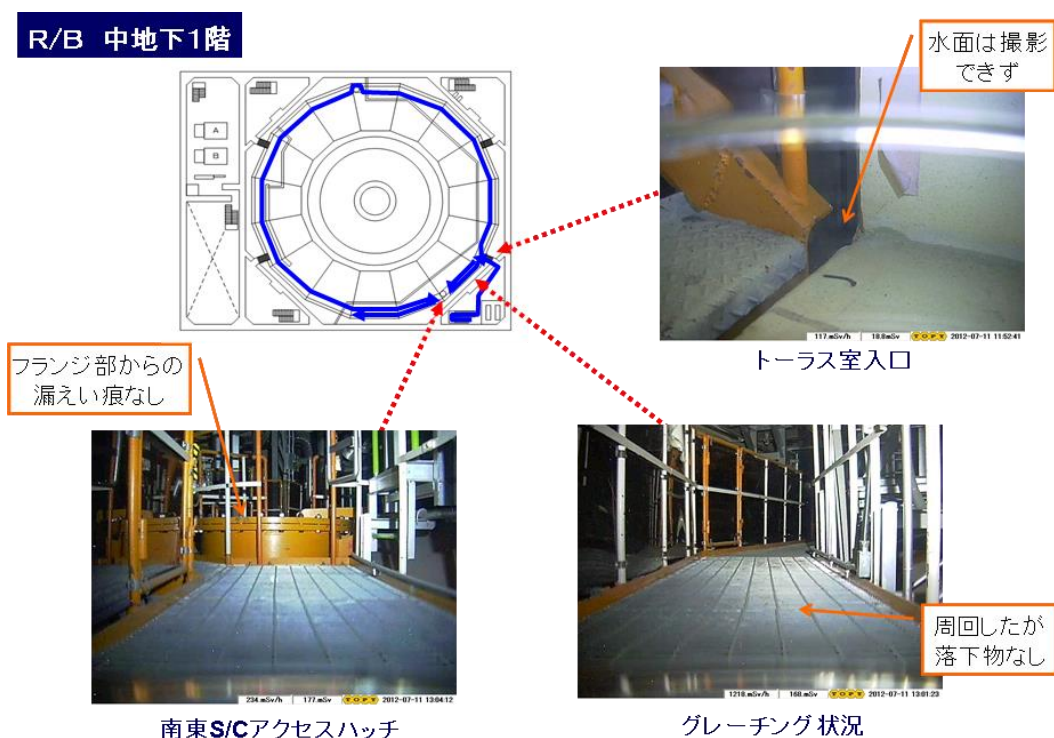
図4-1 3号機トーラス室内カメラ映像(抜粋)

S/Cの液相漏えい箇所については特定されていないが、カメラ映像によると、S/Cのマンホールのフランジ等からの漏水はないことが確認された(図4-1)。

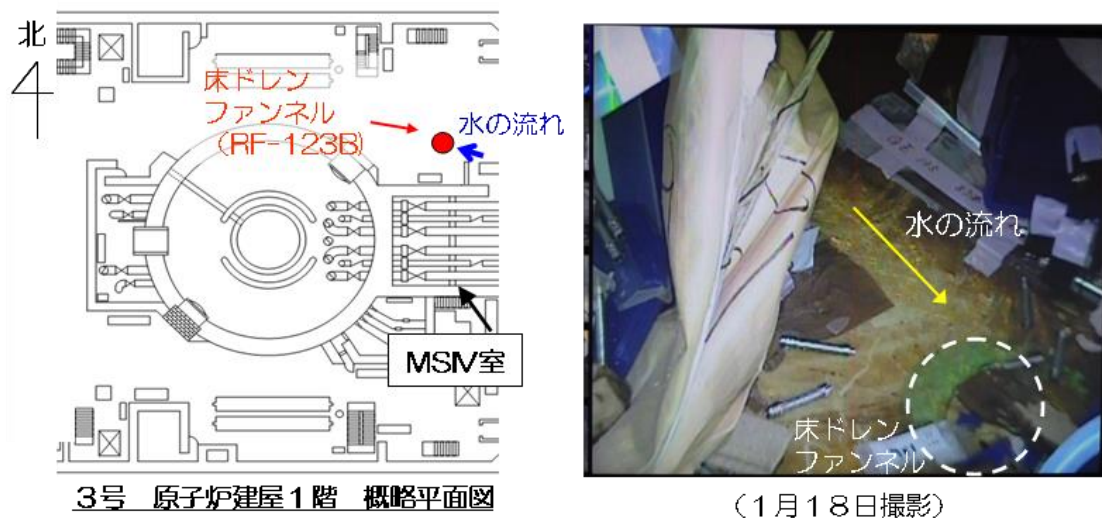
図 4-2 3 号機 MSIV 室扉付近からの漏水の確認

平成 26 年 1 月に、3 号機原子炉建屋瓦礫撤去用ロボットのカメラ画像を確認していたところ、原子炉建屋 1 階北東エリアの主蒸気隔離弁（MSIV）室の扉付近から、その近傍に設置されている床ドレンファンネルに向かって水が流れていることを確認した（図 4-2）。<sup>[35]</sup>

既設の S/C 圧力計の測定値を水頭圧に換算することで求めた格納容器内水位はおおよそ OP.12m（原子炉建屋 1 階から 2m 程度上）で、主蒸気配管の格納容器貫通部と同程度の高さであり、流水の発生源として MSIV 室内の格納容器貫通部からの液相漏えいの可能性が推定される。そこで、平成 26 年 4、5 月に、MSIV 室内の流水箇所の特定のため、上階に位置する原子炉建屋 2 階空調機室から装置を挿入し、室内のカメラ撮影及び線量測定を実施したところ、主蒸気配管 D の伸縮継手周辺からの漏えいを確認した。また、主蒸気配管 A、B、C、主蒸気系ドレン配管からの漏えいは確認されず、床面の水の流れの状況から判断しても、漏えい箇所は主蒸気配管 D のみと推定した（図 4-3）。<sup>[36]</sup>

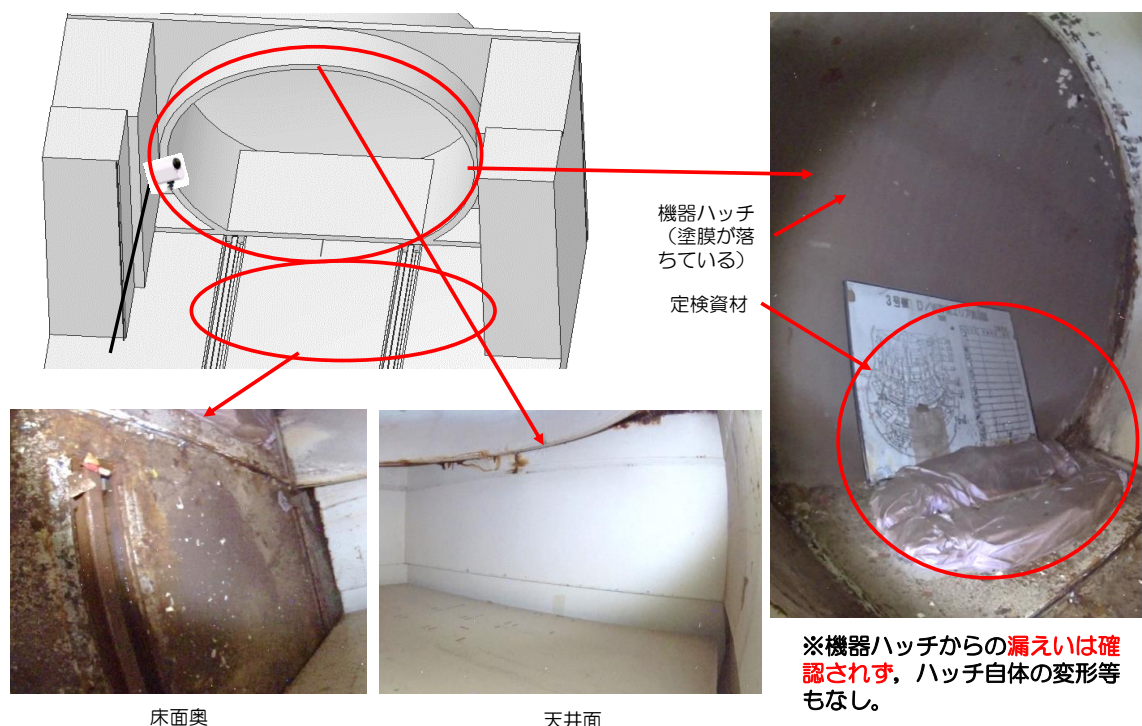
図 4-4 機器ハッチの写真<sup>[37]</sup>

本調査にてシールドプラグの開口部から小型カメラを挿入し、機器ハッチの状況を確認した。図4-4撮影した機器ハッチの写真を示す。機器ハッチからの漏洩は確認されず、機器ハッチ自体の変形も確認されなかった。また、機器ハッチ前に保管されていた定期検査用の資材に損傷は確認されなかった。一方、機器ハッチの塗膜ははがれ落ちており、機器ハッチ前には塗膜片等の堆積が確認された。

機器ハッチ前のシールドプラグが本来設置してある場所では、上部より雨水または結露水と思われる水の滴下があり、床面は湿っているような状態であった。また、シールドプラグ移動用レールの溝には水たまりが確認された。

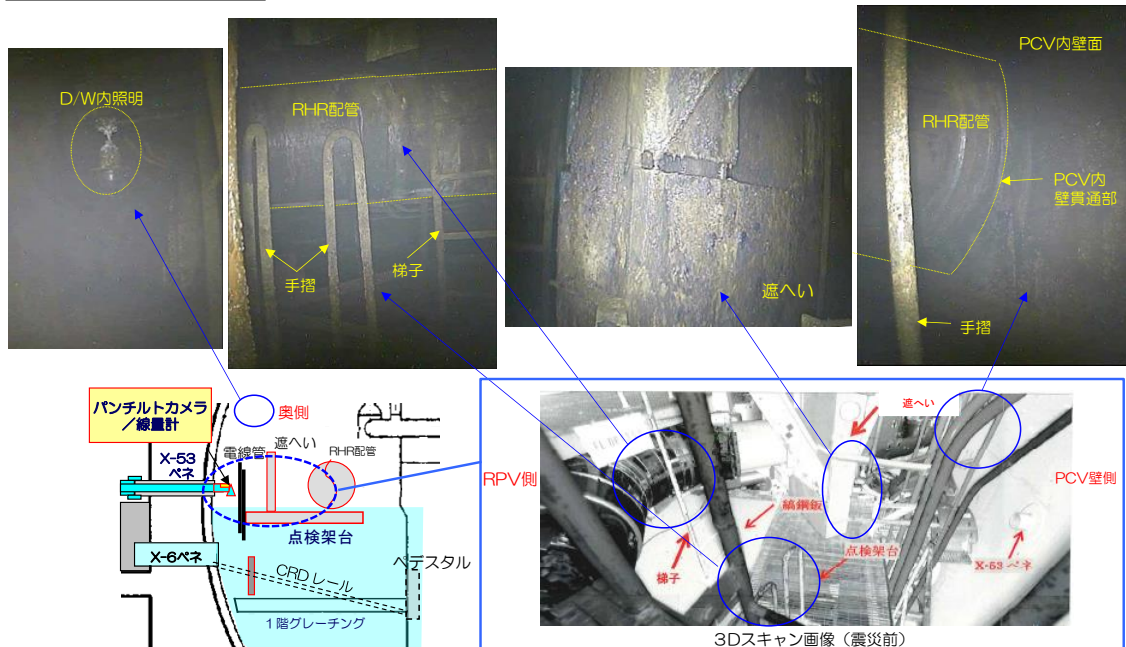
図 4-5 X-53 ペネトレーションから正面方向を撮影した映像<sup>[38]</sup>

図4-5にX-53ペネトレーションから正面を映した画像を示す。配管や梯子等の構造物が映っているが、損傷は見られないことがわかる。その他水中の映像も含め、今回カメラで撮影した範囲では、格納容器内に損傷は見られなかった。

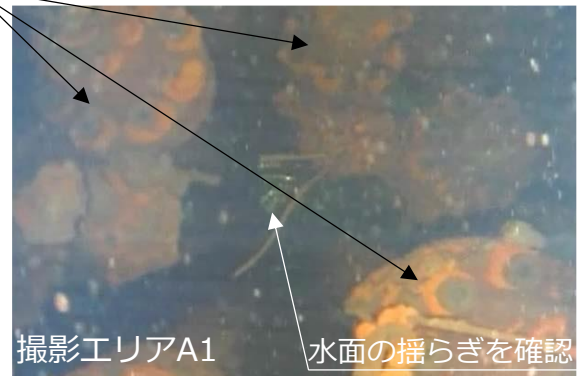
図 4-11 カメラ画像[42]  
(CRD ハウジング近傍で撮影された  
CRD フランジ面、撮影エリア A1)

図 4-10 上に示すペデスタル内の撮影エリア A1、A2 の位置において制御棒駆動機構（CRD）ハウジングを見上げる方向に撮影したカメラ画像を図 4-11 及び図 4-12 に示す。本来、同じ高さ・間隔で配置されているはずの CRD フランジ面が不揃いとなっている箇所があること（図 4-11）や、原子炉圧力容器内の構造物である制御棒（CR）ガイドチューブと推定されるものが、原子炉圧力容器外に存在すること（図 4-12）が確認された。CRD ハウジング近傍では、この他に CRD ハウジングの支持金具の損傷や脱落、CRD フランジ等に溶融物が凝固したものが付着していることが確認された。また、図 4-11 では水中から上方を撮影した際に映る水面の揺らぎが確認されており、上部から水が滴下している可能性がある。同様の水面の揺らぎは、ペデスタル内壁面に近い部分でも確認されており、原子炉圧力容器下鏡の中央部だけでなく外周部にも開口部が存在する可能性がある。

隣接するCRDフランジ面のレベルや  
間隔が異なっている

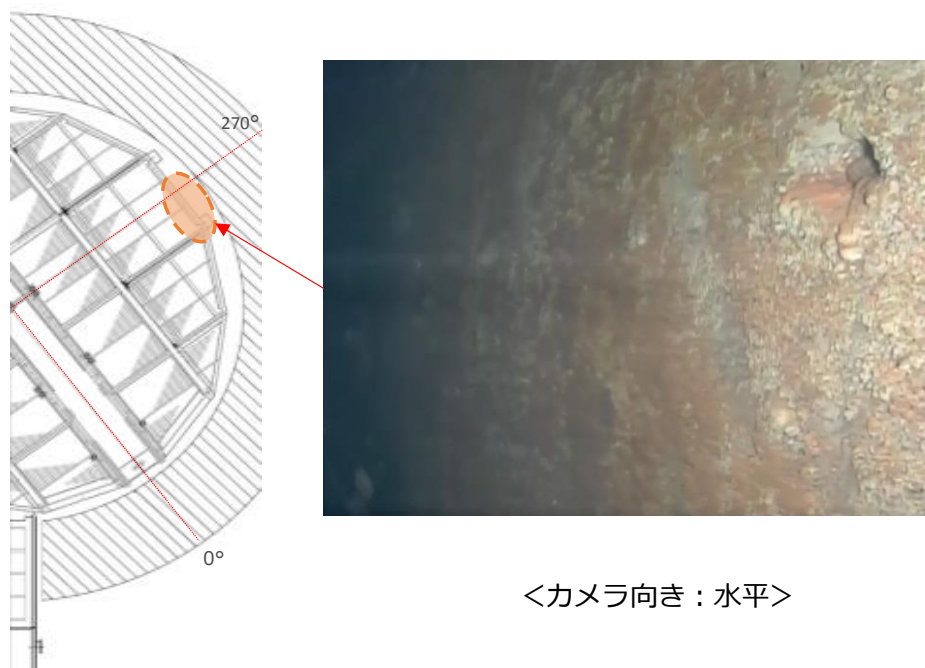
図 4-13 カメラ画像（ペDESTAL内壁面の状況） [42]

ペDESTAL内壁面のカメラ画像を図 4-13、図 4-14 に示す。図 4-13 のように、ペDESTAL内壁面の一部ではエポキシ系塗装の剥がれや表面の荒れは見られるものの、コンクリート製のペDESTALの大規模な破損や変形は確認されなかった。また、原子炉圧力容器底部温度計用のケーブルのうちペDESTAL内壁面に沿って敷設されたものが、一部欠損していることが確認された（図 4-14）。これは落下した高温の溶融物が付着したことによるものと推定している。
