## 1 号機 RCW 配管の高線量汚染の原因の推定について

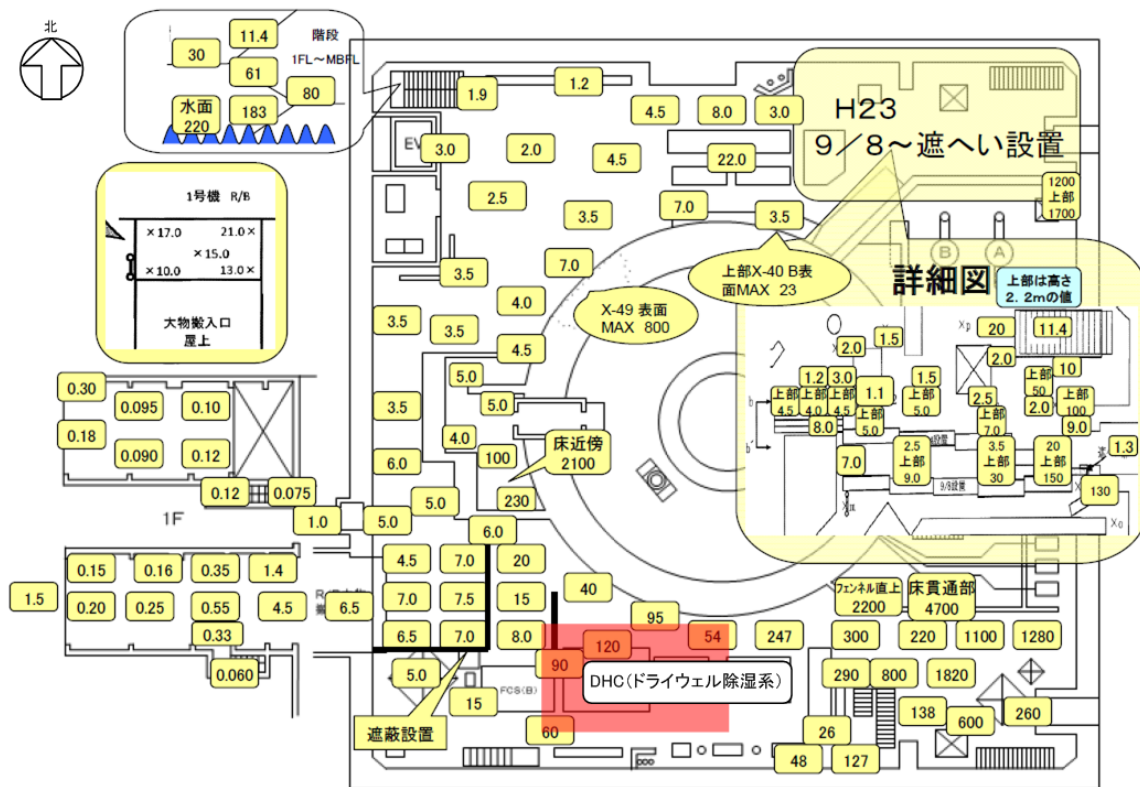
1階では床貫通部付近の南東エリアで高線量率が観測されているが(図2)、これについては、格納容器ベント(W/W ベント)に伴うベントライン起因との関連性が指摘されている[2]。したがって、RCW 配管損傷による高線量汚染との関係性は低いと考えられる。南東エリアを除外すれば、南西エリアのドライウェル除湿系(DHC)付近で高い線量率(120 mSv/h)が観測されている。DHCはRCWの冷却対象補機である。

図2 1号機 R/B 1階の空間線量率 (単位 : mSv/h) [1]

交換器付近で高線量率が観測されたこと（図 3）と整合する。また、R/B 1 階の DHC 付近で高線量率が観測されたこと（図 2）とも整合する。

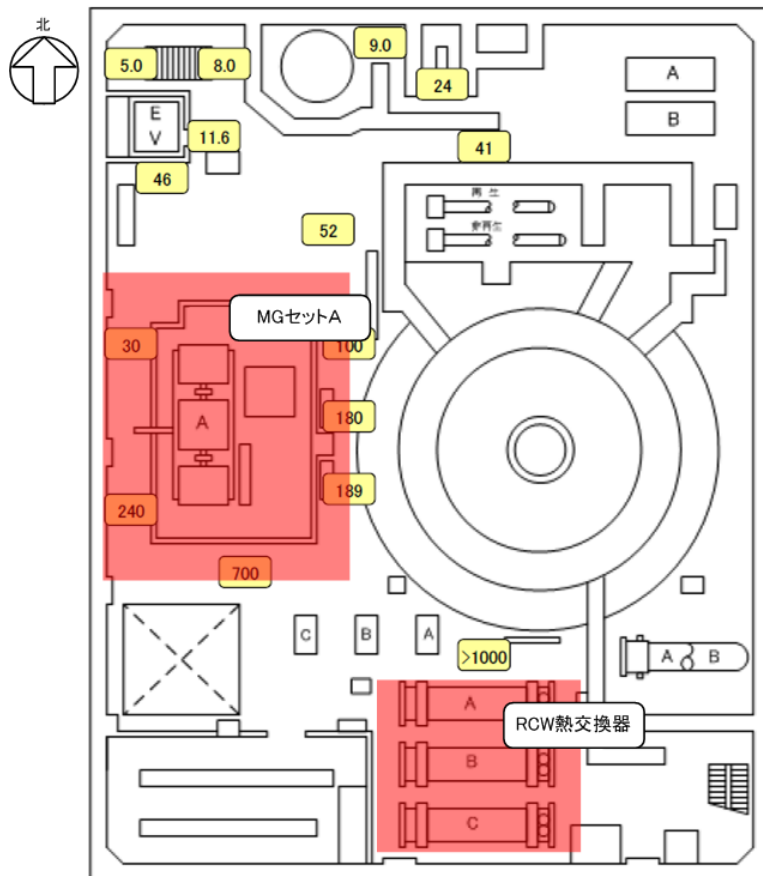
2階については南エリア(1000 mSv/h以上)と西エリア(30～700 mSv/h)

で高い線量率が観測されている（図 3）。南エリアは顕著に高い値が観測されており、付近には RCW 熱交換器が設置されている。西エリアには RCW で冷却される MG セットオイルクーラー(A)が設置されている。西エリアの中では下側の線量率が最も高い値を示しており（700 mSv/h）、左側の線量率が最も低い値を示している（30mSv/h）ことから、これについては上述した南エリアの RCW 熱交換器付近の高線量率が影響している可能性も考えられる。

図3 1号機 R/B 2階の空間線量率 (単位 : mSv/h) [1]

サージタンクに滞留していた放射性物質が RCW 配管②へ移行すると RCW 配管①側と RCW 熱交換器側へ移行することとなる。RCW 熱交換器は構造物表面積が大きいので放射性物質が多く沈着することが考えられ、R/B 2階の RCW 熱

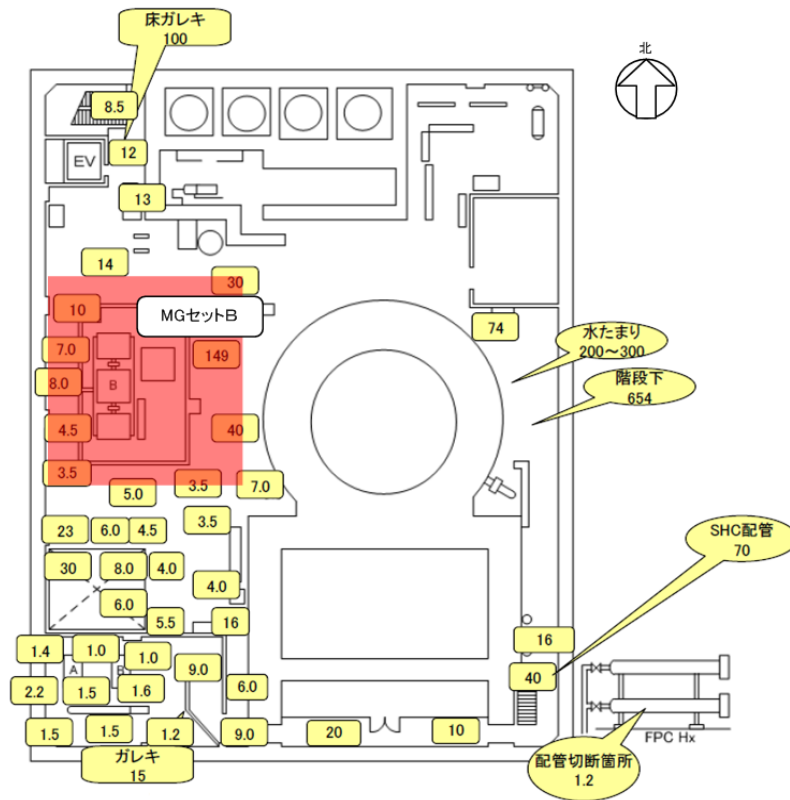
3階では西エリアで高い値（149 mSv/h）が観測されている（図 4）。同エリアには MG セットオイルクーラー(B)があり、これに起因する可能性が考えられるが、付近の空間線量率は低い値を示していることから（3.5～40 mSv/h）、他の要因も考えられる。4階では西エリアと南西エリアで数十 mSv/h の線量率が観測されており、南西エリアで観測された 90 mSv/h が一番高い値となっている（図 5）。このエリアには、RCW 系統内の保有水量を調整するサージタンクが設置されている。

図4 1号機 R/B 3階の空間線量率 (単位 : mSv/h) [1]

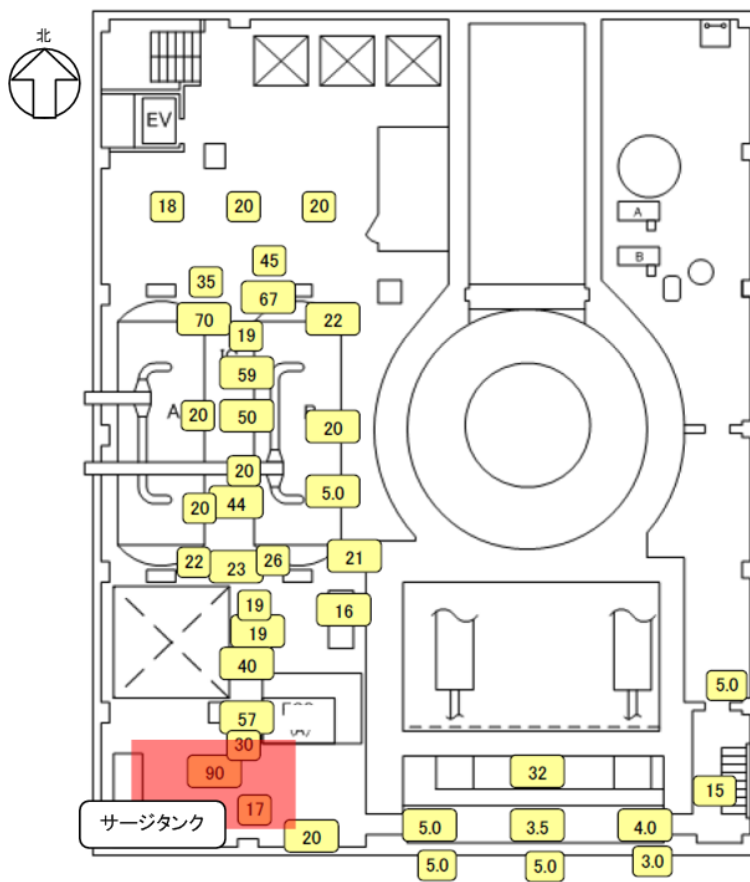
図5 1号機 R/B 4階の空間線量率 (単位 : mSv/h) [1]

RCW 配管②では4つの分岐がある。サージタンク側への分岐についてはほぼ大気圧とみなすことができるため、サージタンクへの分岐方向に放射性物質はより移行しやすい状況にあったと考えることができる。この事は、R/B 4階の空間線量率 (図5) においてサージタンク付近が高い線量率を示した測定結果と整合する。他の分岐については、各補機へ到達するまでの配管距離や経路、放射性物

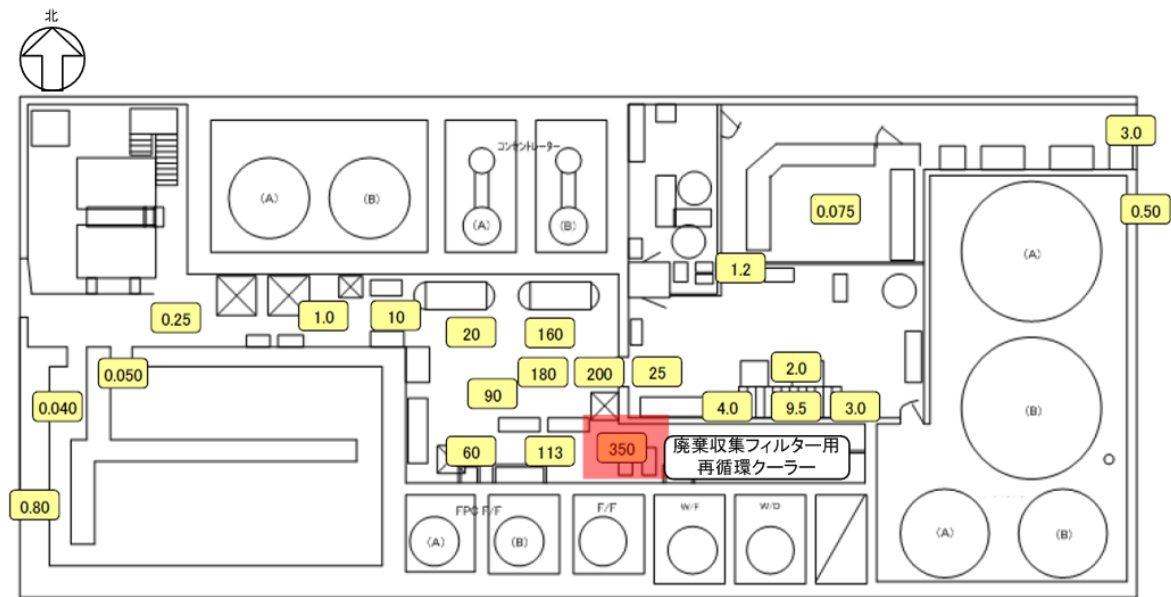
Rw/B の 1 階では南エリアで高い値（350 mSv/h）が観測されている（図 6）。付近には RCW で冷却対象となっている廃棄収集フィルター用再循環クーラーが設置されている。

図6 1号機 Rw/B 1階の空間線量率 (単位: mSv/h) [1]

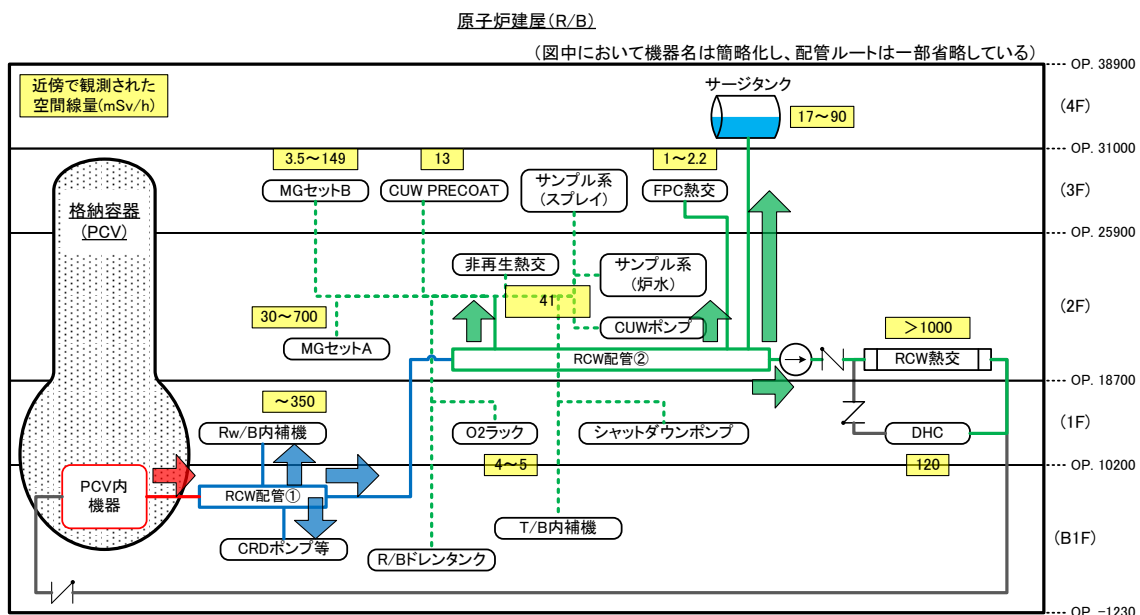
この状態では、損傷箇所である PCV 圧力はサージタンクの高低差等を考慮した圧力よりも高いため、PCV から RCW 配管内へ放射性物質は移行することとなる。2章に示した1号機 RCW の配管ルートを基に、PCV 圧力が高い状況における RCW 配管内の放射性物質の移行について検討した結果を図8に示す。RCW 配管が損傷すると図中に示した RCW 配管①へ放射性物質は移行する。反対側のルートには PCV 入口部に逆止弁があり、放射性物質の移行は有意でないと考えられることから検討から除外することとした。RCW 配管①では3つの分岐がある。この分岐では、Rw/B への分岐は PCV に近い地点にあり、CRD ポンプ等の補機は地下1階にあり、主流側の RCW 配管②には下流側にサージタンクがあることから定量的に示すことは難しいものの、有意に放射性物質が移行しにくい分岐はないと考えられる。なお、Rw/B 1階で高線量率が観測されたのは、RCW 配管①から Rw/B へ放射性物質が移行したことが一因となった可能性がある。CRD ポンプ等の補機がある R/B 地下1階については現時点で未調査である。

質が移行しやすいサージタンクとの位置関係の影響を受けると考えられるが、各補機の下流側は RCW 熱交換器の出口側の配管に接続する閉回路となっているため RCW 系統内の圧力に近いと考えられるため放射性物質は移行しにくい状況にあった可能性がある。なお、比較的高い線量率が観測された MG セット(A)付近については、2章で述べたように、南エリアにある RCW 熱交換器付近の高線量率が影響していることも考えられ、RCW 配管の高線量汚染だけによるものではない可能性もある。

図 8 PCV 圧力が高い状況における放射性物質の移行

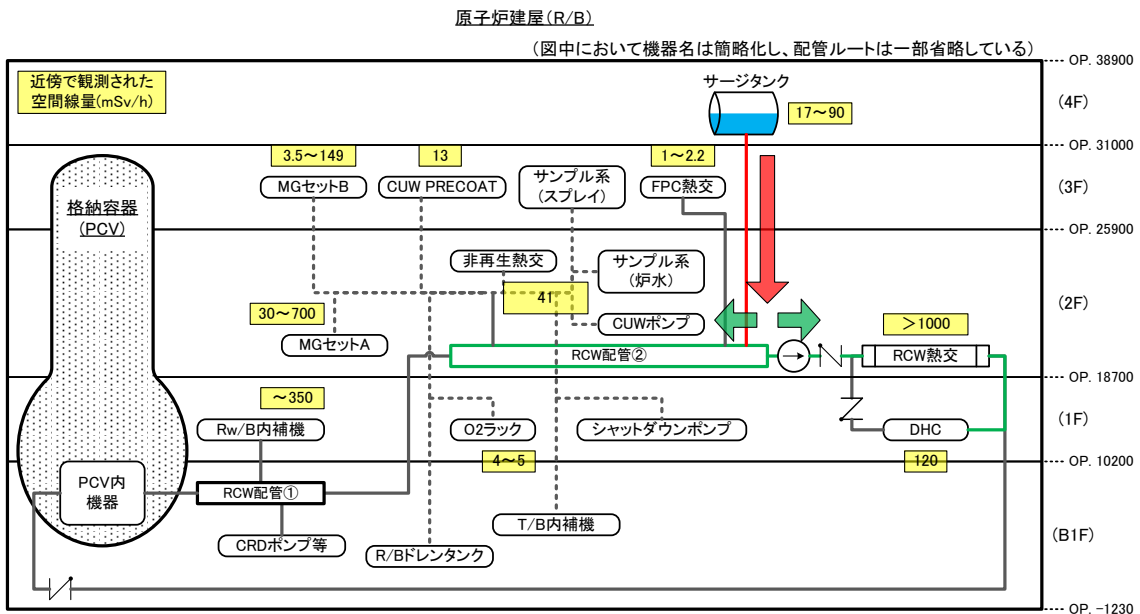
1号機では、W/W ベントが実施された3月12日14時30分から14時50分にかけて PCV 圧力の低下が確認されている。上述したように、PCV 圧力が高い状況にあった時にサージタンク側へ移行した放射性物質は、圧力が低下すると PCV 圧力とバランスする高さまで下方へ移行することとなる。この状況で想定されるサージタンクに滞留した放射性物質の移行を図 9 示す。

図 9 PCV 圧力が低下した後の放射性物質の移行

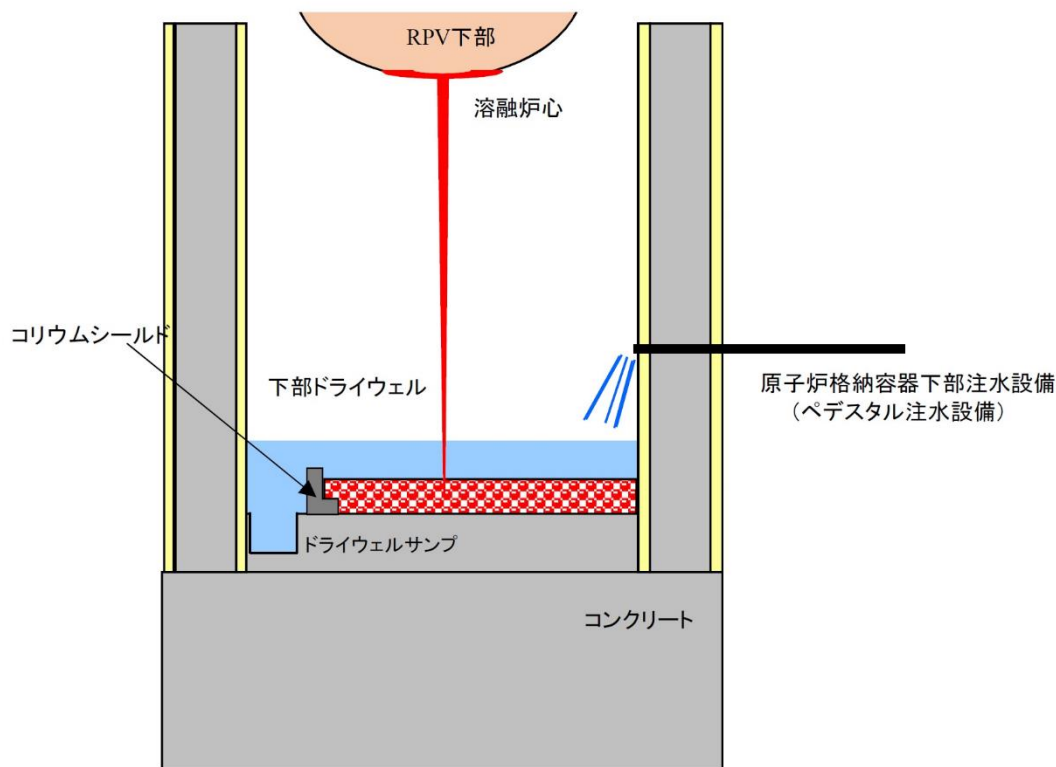
図 10 ドライウェルサンプへの溶融燃料流入防止のイメージ

柏崎刈羽原子力発電所では、溶融炉心・コンクリート相互作用（MCCI）における PCV の破損防止に対する安全性向上の観点から、自主対策としてコリウムシールドを設置することとしている。図 10 に示すように、コリウムシールドは、RPV 外に流出した溶融燃料がドライウェルサンプに流入することを防ぎ、PCV 下部注水系と合わせてサンプ底面のコンクリートの侵食を抑制し、溶融燃料が PCV バウンダリに接触することを防止することを目的としており、サンプ周囲を耐熱煉瓦で囲んだ設備である。

したがって、福島第一の 1 号機で起こったと考えられるサンプを冷却するための設備が損傷することで当該系統内への汚染の広がることを防止できると考えられる。
