柏崎刈羽原子力発電所1号機
非常用ディーゼル発電機（B）の
過給機軸固着について
【概要版】

2019年2月28日

TEPCO

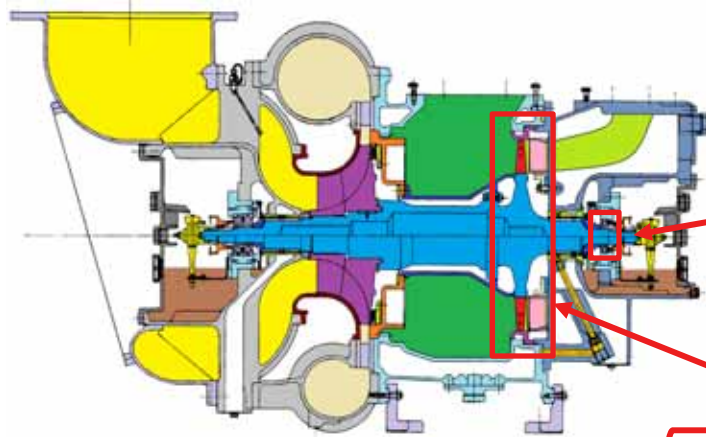
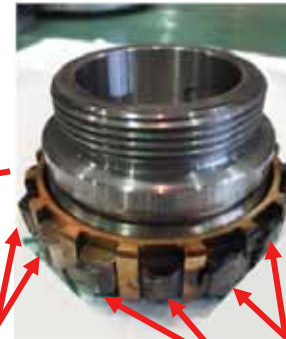
ベアリング

- ✓ 2018年10月より、軸が固着した過給機を工場に持ち出し、詳細調査を実施。
- ✓ その結果、「タービンブレード」や「レーシングワイヤ」、「ベアリング」が比較的大きく損傷していることを確認。

正常箇所

片減り・潰れ

- ✓ R側過給機において「タービンブレード」、「レーシングワイヤ」および「ベアリング」について、いずれの事象が起点部位であるかを考察。
- ✓ 破断面のSEM観察を行った結果、タービンブレードは事象の進展に一定の時間を要する疲労破壊の様相を確認したことから、起点部位と特定。
- ✓ レーシングワイヤは瞬間的なせん断応力による破壊であることと、ベアリングは瞬間的な衝撃荷重による損傷であることが確認されたことから、従属的な事象と判断。

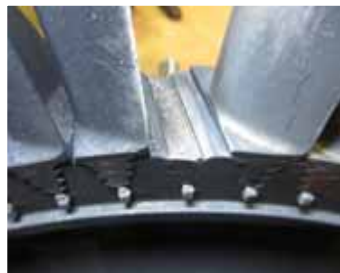
タービンブレード

タービンブレード1枚が付け根部より破損

止端部折損

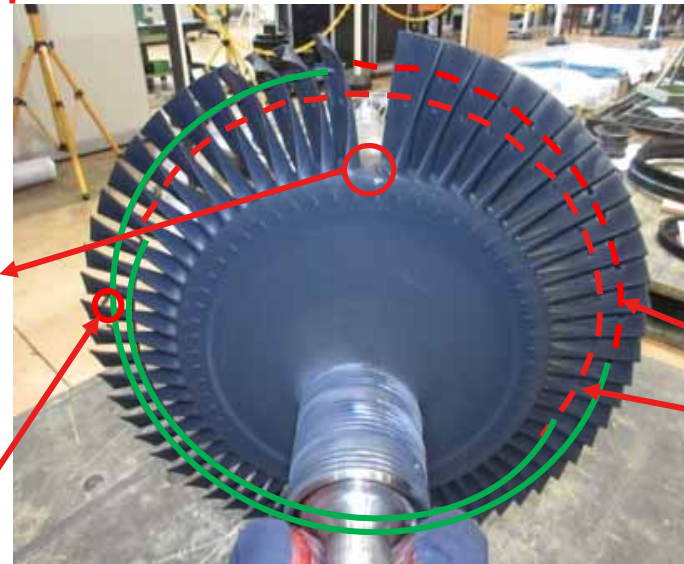
レーシングワイヤ

外周レーシングワイヤ
赤色点線部が脱落、緑色部は残存部位

内周レーシングワイヤ
赤色点線部が脱落、緑色部は残存部位

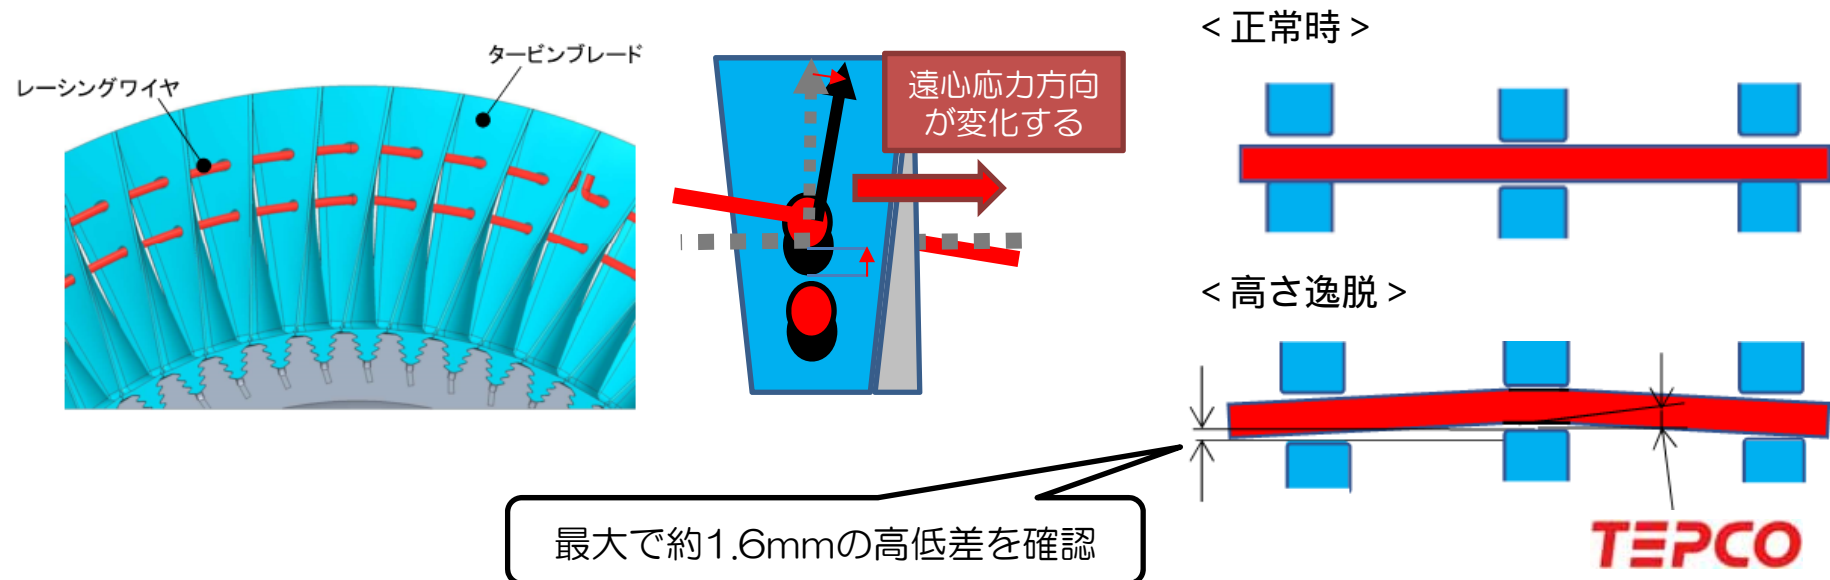
タービンブレードレーシングワイヤ孔の高さ逸脱

- ✓ レーシングワイヤ孔高さが部分的に設計値を逸脱すると、隣接するタービンブレード間を貫通しているレーシングワイヤが傾くことで、ファツリー部くびれ部の応力を高め、き裂発生の変因となる可能性がある。
- ✓ そのため、レーシングワイヤ孔の現品計測を実施した結果、レーシングワイヤ孔高さについて基準値を逸脱し隣接するタービンブレードとの高低差が大きい箇所があることを確認した。
- ✓ レーシングワイヤ孔高さの基準値逸脱の原因を調査した結果、製造時の孔加工不良である可能性が高いことを確認した。

レーシングワイヤ孔加工時の検査にて、レーシングワイヤ孔の高さが設計要求値以内であることを作業要領書に定め確認することとする。

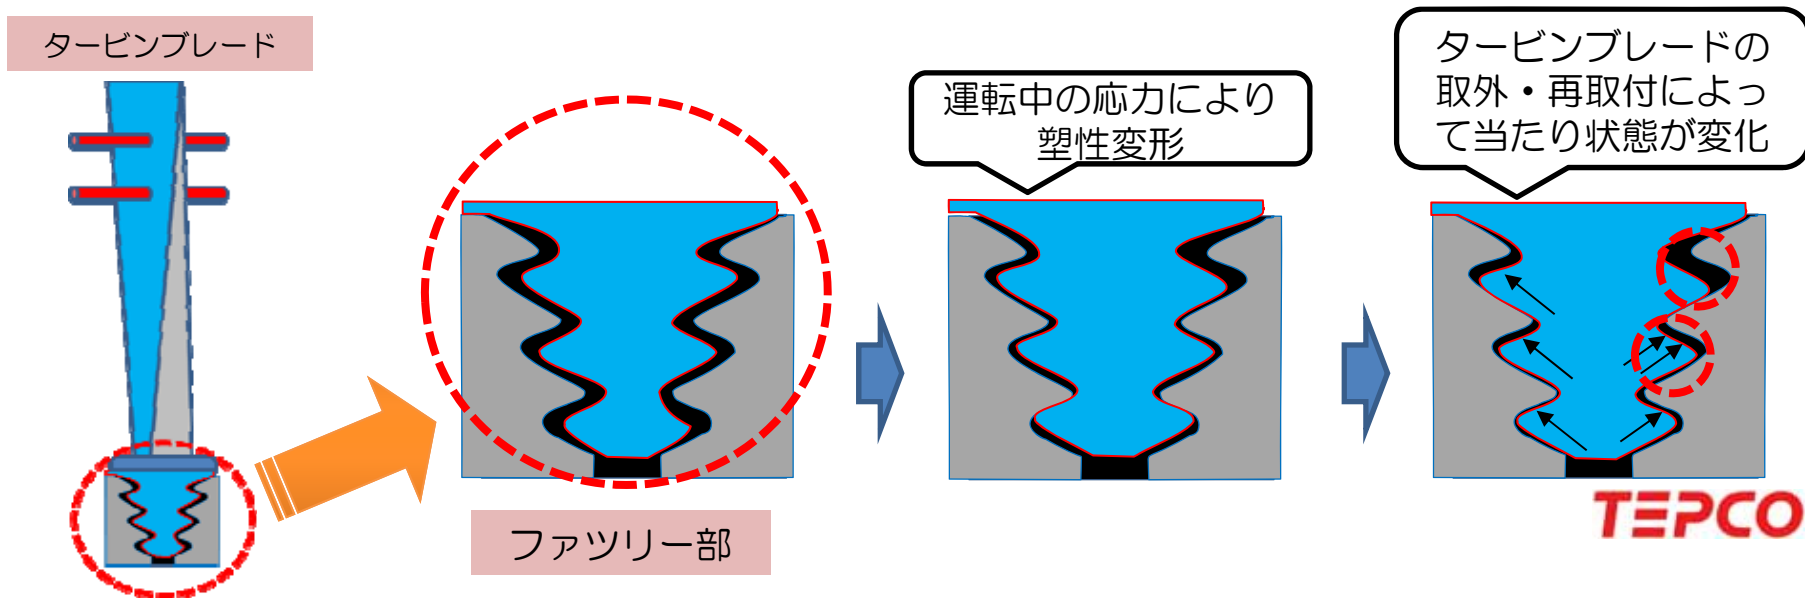
変形したタービンブレードの再利用

- ✓タービンブレードファツリー部が変形し、ファツリー部間の隙間が減少することで、ファツリー部間の応力が増大する可能性がある。
- ✓そのため、タービンブレードファツリー部の三次元計測による寸法測定を実施したところ、一部のタービンブレードファツリー部の寸法が設計値を逸脱していることを確認した。
- ✓タービンブレードファツリー部の変形の要因は、運転に伴う熱応力、排気圧力及び遠心力による応力を受けることにより塑性変形※が発生することによるものである。
- ✓また、当該D/Gにおいては、過去にタービンブレードの取外・再取付を実施している。これは、柏崎刈羽原子力発電所2号機において発生したD/G（A）過給機（L側）の不具合に伴う水平展開として、レーシングワイヤ孔再加工をする際に行われたものである。
- ✓当時、既にタービンブレードファツリー部の塑性変形が発生した状態で、タービンブレードを再利用したことに伴い、ファツリー部の当たり状態が変化し、ファツリー部への更なる応力集中の要因となった可能性が考えられる。

ファツリー部の経時的な変化およびタービンブレード取外し取付に伴う当たり面の変化を考慮し、不適合等によりタービンブレードの取外しが必要となった場合は、タービンブレードを再利用しないこととする。

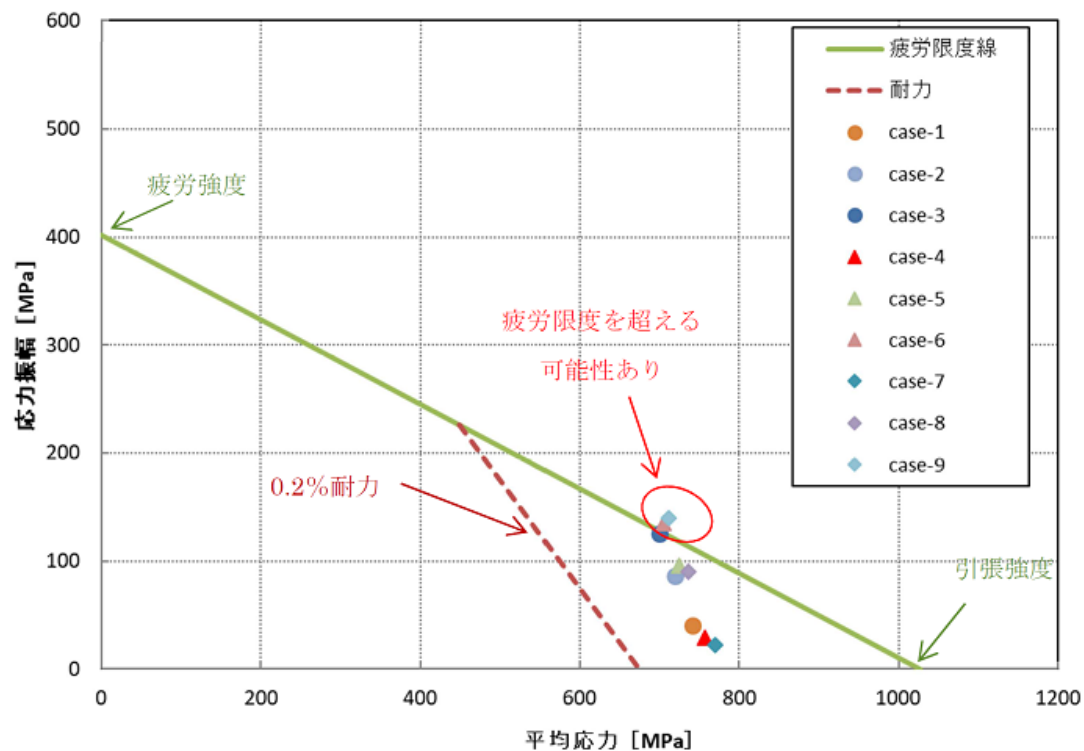
ファツリー部 疲労評価

- ✓ タービンブレードレーシングワイヤ孔の高さ逸脱と、ファツリー部の変形が発生した状況を模擬した応力解析を実施した結果、タービンブレードファツリー部の背面側に掛かる応力が設計値を上回り、疲労限度に達することを確認した。
- ✓ なお、タービンブレードレーシングワイヤ孔の高さ逸脱と、ファツリー部の変形のそれぞれの事象単独による応力解析結果では、疲労限度には到達しないことを確認した。

ファツリー 隙間 (mm)	解析 Case-No	ワイヤ角 (°)	評価
通常	—	作用無	—
	Case-1	0	○
	Case-2	5	○
	Case-3	10	○
背面のみ 0.05 狭い	—	作用無	—
	Case-4	0	○
	Case-5	5	○
	Case-6	10	×
背面のみ 0.10 狭い	—	作用無	—
	Case-7	0	○
	Case-8	5	○
	Case-9	10	×

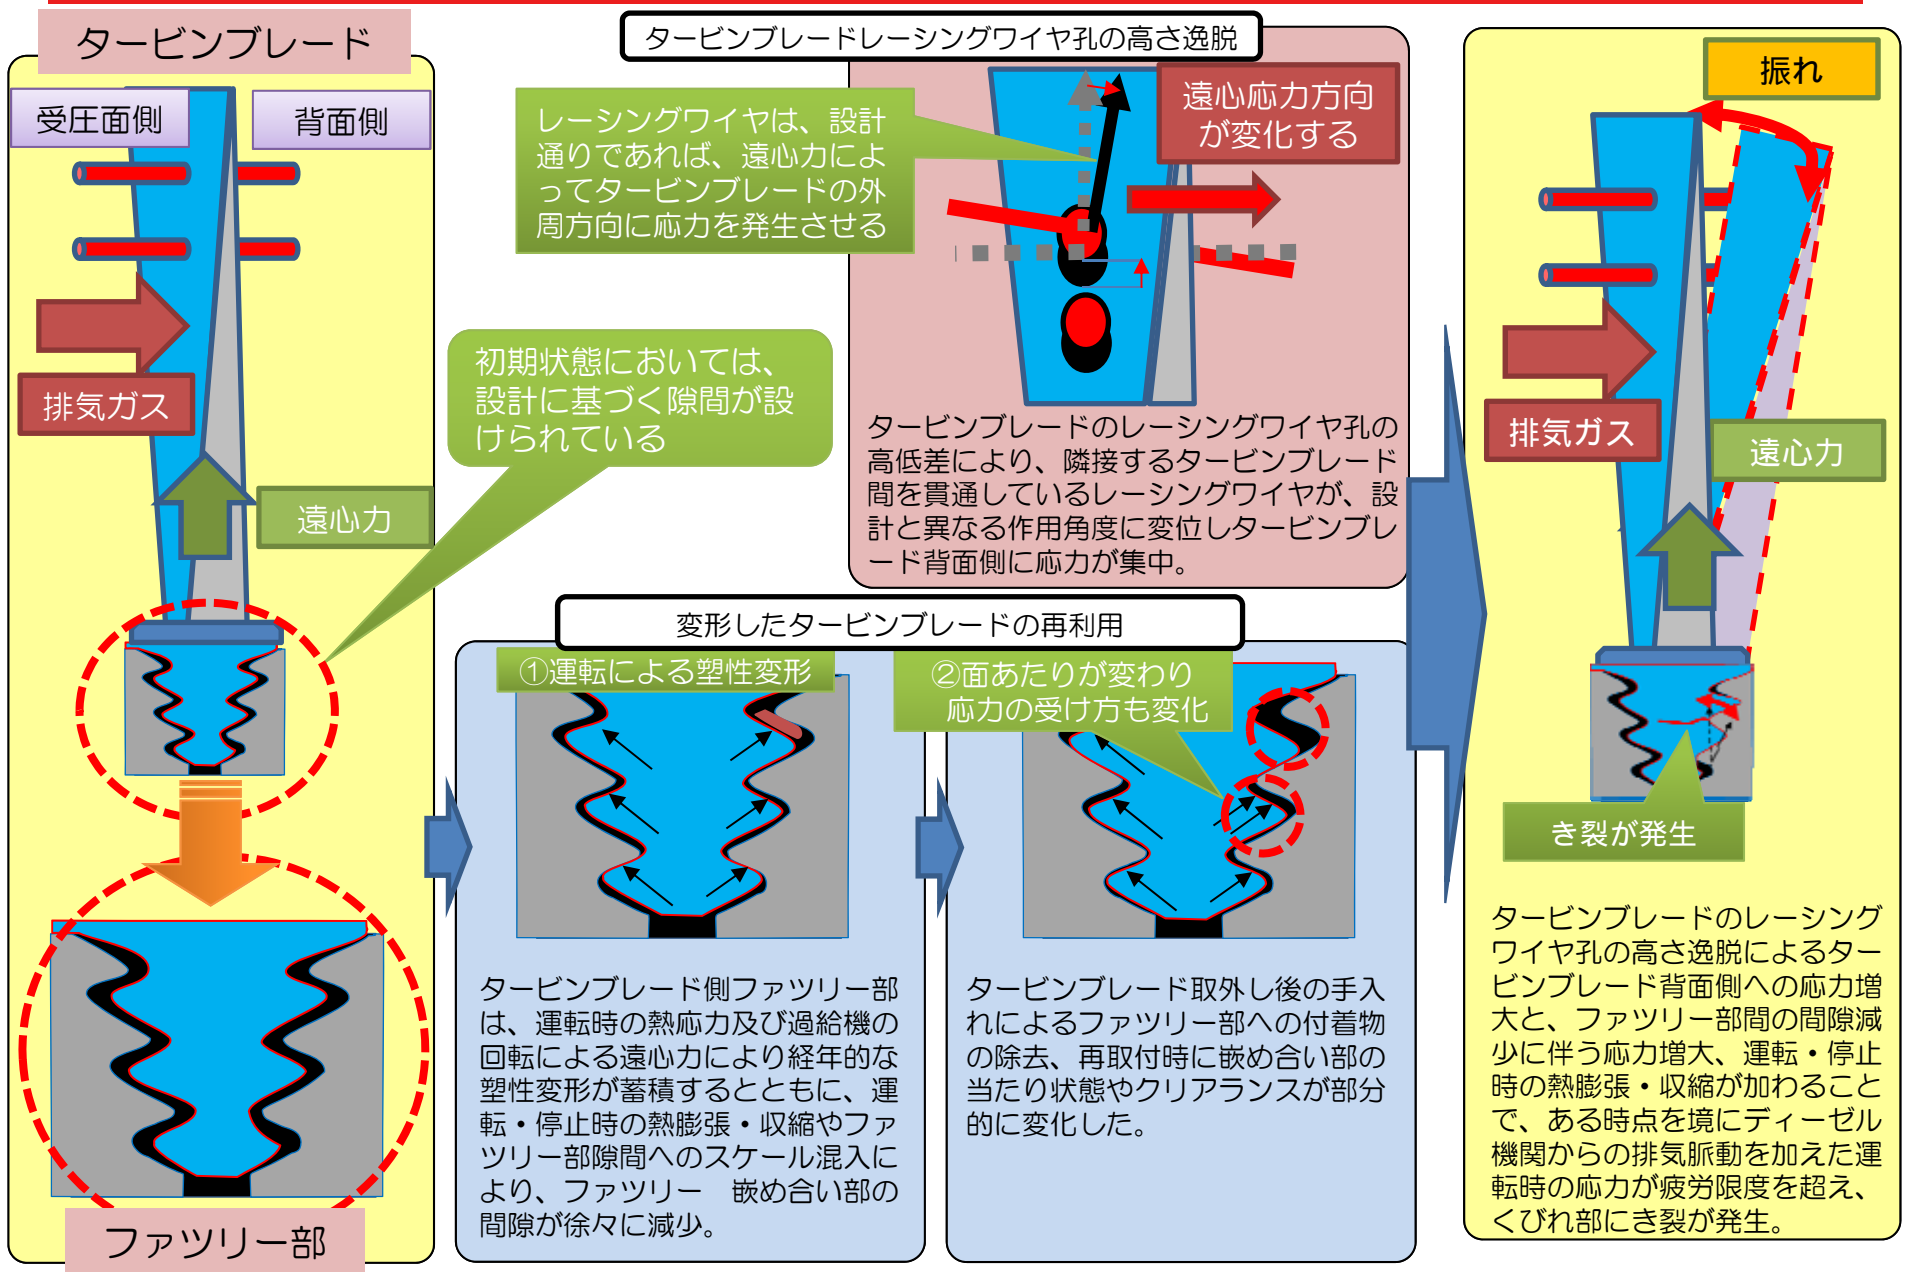
5. タービンブレード破損の推定メカニズム

順序	発生事象
①	タービンブレードレーシングワイヤ孔の高さ逸脱と、運転時の応力に伴う塑性変形の影響により、R側過給機のタービンブレード1枚が疲労限度超過により割れが発生し、き裂が進展し、ファツリー部より延性破壊により折損。
②	折損したタービンブレードは、レーシングワイヤを切断し、外周方向に引き出しながら、6時方向で隣接するタービンブレードとシュラウドリングの間に入り込み、同時にノズルリングとも接触。
③	タービンブレードが折損したことにより、ロータシャフトはアンバランスにより振動が増加しラジアル方向（軸に対して直角の方向）の変位増加。
④	ロータシャフト屈曲、アンバランス等の要因により軸が振れまわり、回転体とケーシング側が強く接触。
⑤	キックバック現象によりシャフトが3時方向に急負荷し、ベアリングロータと保持器を潰し、完全軸固着。
