柏崎刈羽原子力発電所 1号機
非常用ディーゼル発電機（B）の過給機軸固着について
（報告書）

東京電力ホールディングス株式会社

柏崎刈羽原子力発電所 1号機
非常用ディーゼル発電機 (B) の過給機軸固着について

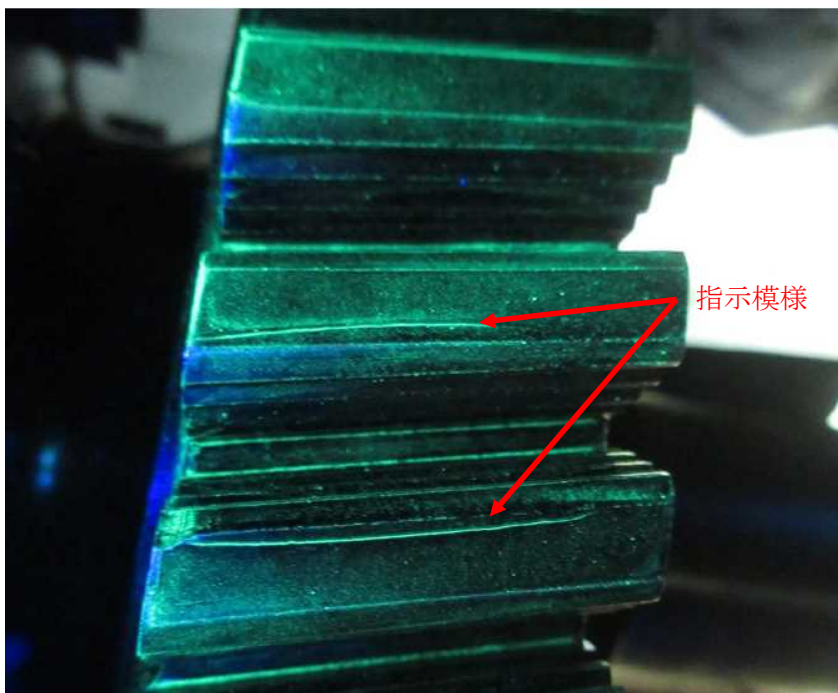
L側過給機のロータシャフトファツリ部
(磁粉探傷検査)

き裂が確認されたタービンブレード (No. 25) を受け止めるロータファツリ部の谷部に、指示模様 (磁粉探傷検査) を確認

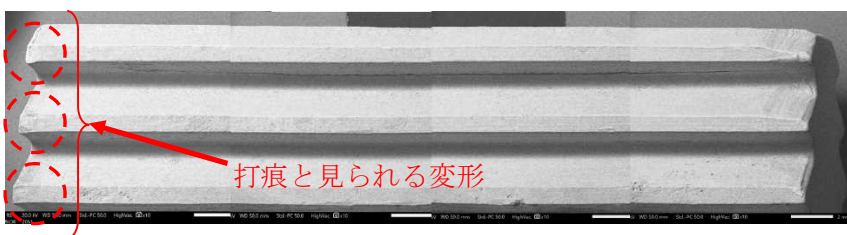
L側過給機のタービンブレードNo. 25受圧面

ロータファツリ部片側の側面部に打痕と見られる変形を確認

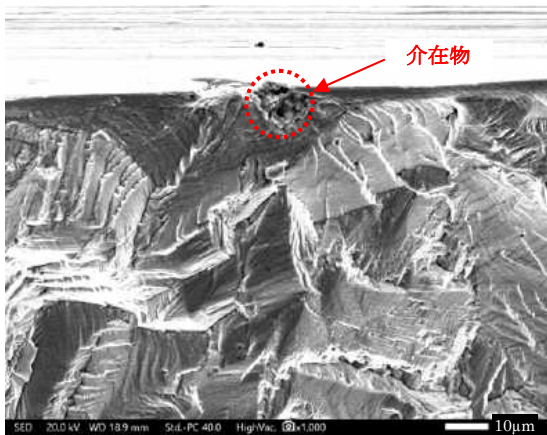
R側過給機のタービンブレード No. 1 ファツリ一部

R側過給機のタービンブレード No. 1 の破面にビーチマークを確認

(ビーチマークは、き裂を発生させるような応力がかかる際(当該D/Gの起動、停止等)に発生
ビーチマークの評価から、き裂発生後、30回以上の起動、停止があったものと推定)

R側過給機のタービンブレードの起点部に微少な介在物及びスベリ断面を確認

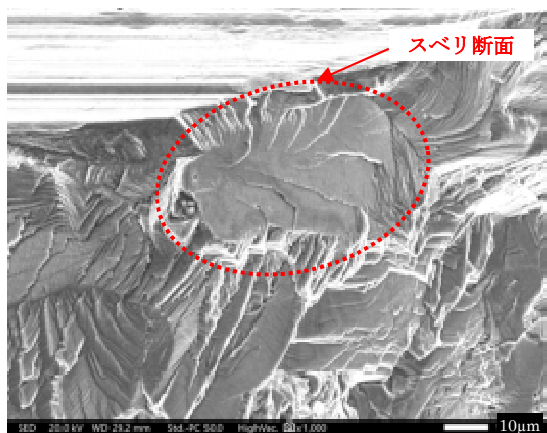
L側過給機のタービンブレード No. 25 ファツリー部

き裂が確認されたL側過給機のタービンブレードのき裂箇所を強制切断し、SEM観察した結果、疲労破壊を示す縞模様（ストライエーション模様）を確認

L側過給機のタービンブレード No. 25 の破面にビーチマークを確認

R側過給機のタービンブレードに比べ、ビーチマークが不鮮明

L側過給機のタービンブレードの起点部にスベリ断面を確認

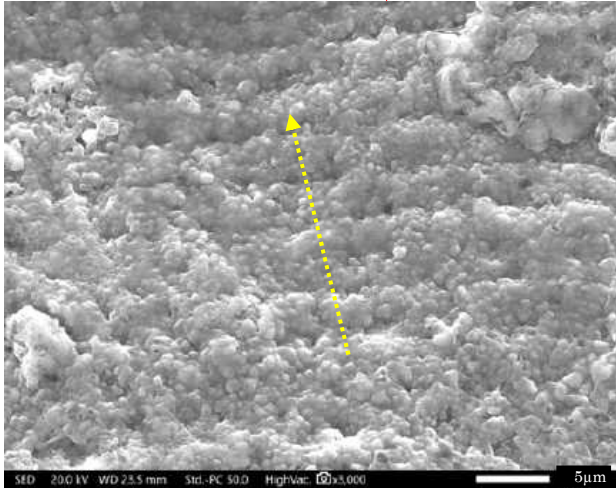
L側過給機のロータファツリー部
No. 25 受圧面破面のストライエーション模様

L側過給機のロータファツリー部
No. 25 受圧面部のき裂箇所を強制
切断し、SEM観察した結果、疲
勞破壊を示す縞模様（ストライエ
ーション模様）を確認

ロータファツリー部の材料は、タ
ービンブレードファツリー部の材
料よりも耐食性が劣ることから、
破面の様相が相違
酸化等の影響により、ストライエ
ーション模様、ビーチマーク及び
き裂の起点部位は不鮮明

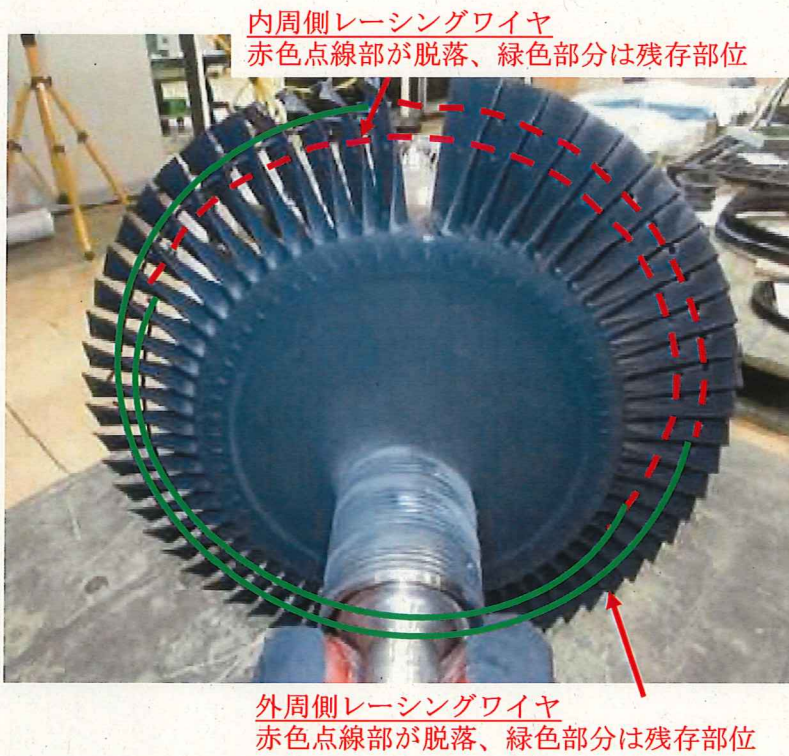
R側過給機の内周側レーシングワイヤ■本のうち1本の脱落を確認

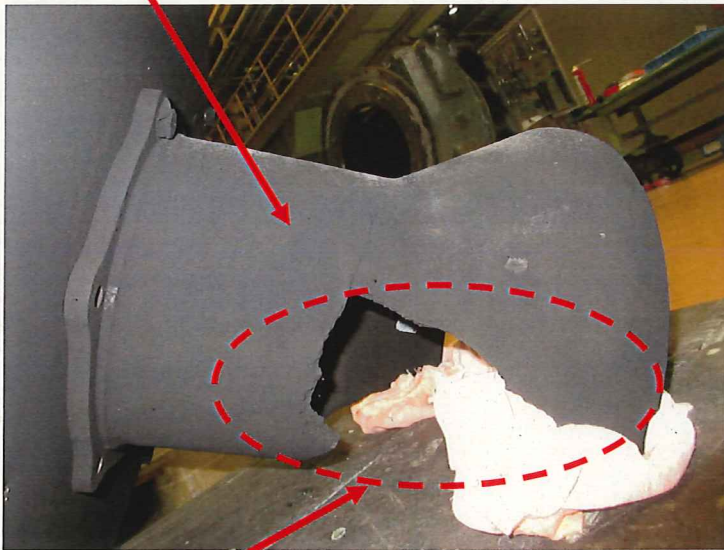
シャフトシュラウド破損箇所

ロータシャフトアンバランス発生に伴う振動により、ボルト、ナット・ワッシャが脱落し、ロータシャフトとシャフトシュラウドの接触が起こりシャフトシュラウドの破損が発生したものと考える。

R側過給機のシャフトシュラウド、シールプレート固定ボルト(■本中2本)及びナット・ワッシャ(■個中3個)が脱落し、シャフトシュラウドの破損を確認

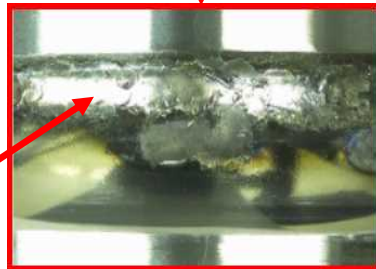
内輪軌道面外観

R側過給機の両ベアリングの損傷・変形は、瞬間的な荷重（衝撃荷重）を受けたことにより発生したものと推定されることから、特にタービン側ころ軸受ベアリングの損傷は、ロータシャフトアンバランス発生に伴う振動により、ロータシャフトが屈曲し、ベアリングのころと保持器が潰れたものであり従属的に発生したものと考える。

ブロワ側の玉軸受の内輪軌道面の約1/3周に剥離を確認

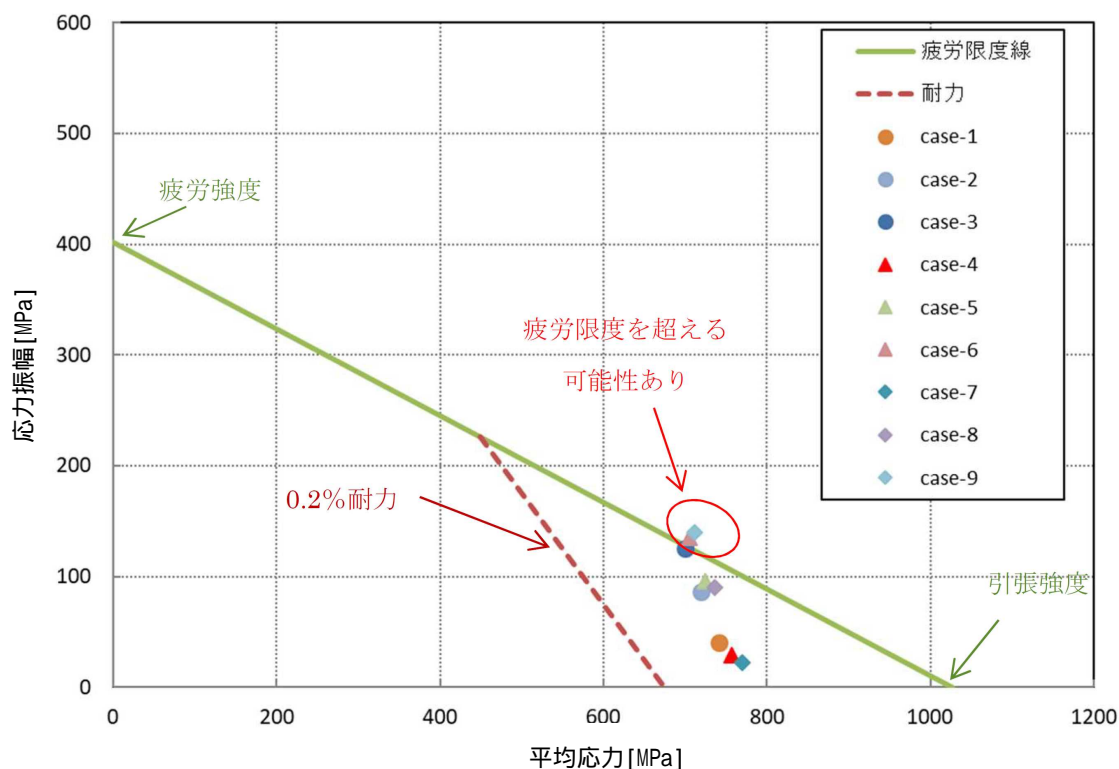
図 - 3 修正グッドマン線図

タービンプレードの背面側ファツリー部に発生する平均応力は排ガス圧力とレーシングワイヤに作用角度がついた場合が重なった場合に、減少する傾向にあるが、その一方で応力振幅が増加する。また隙間が減少した場合には、排ガス圧力がかからない場合に背面側ファツリー部の応力を高める作用がある。これらの要因が重なることにより、条件によっては背面側ファツリー部応力が疲労限度を超える可能性があることを確認した。

現品の3D形状計測結果より、R側No.5ブレードの背面側ファツリー部はクリアランスが0.05mm狭くなっている状況が確認されている。またL側No.25ブレード部のレーシングワイヤには、約10度の曲がりが見られた。この曲がりによりブレードに10度の角度でワイヤ遠心力が作用する可能性が考えられる。これらの現品調査結果を反映した解析はcase-6となるが、case-6は、図-3の修正グッドマン線図において、疲労限度線をわずかに超えるところに位置することがわかった。

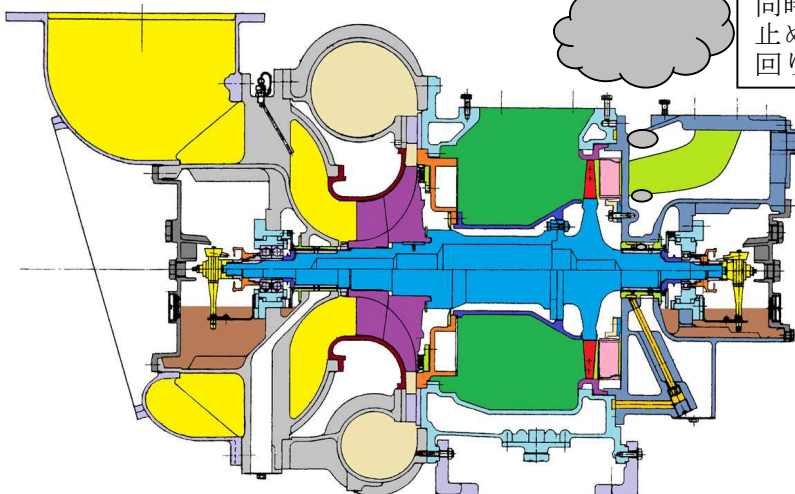
欠損部

キックバック現象によりロータシャフトが3時方向に急負荷し、ベアリングのころと保持器を潰し、完全軸固着
同時にタービン側弾性装置(軸受押さえ回り止め部)が逆回転方向に回転し、軸受押さえ回り止め部の爪を折損させ270°回転
