発電用原子炉施設故障等報告書

東京電力ホールディングス株式会社

福島第一原子力発電所1～3号機

窒素ガス分離装置（B）窒素濃度指示不良に伴う運転上の制限からの逸脱について

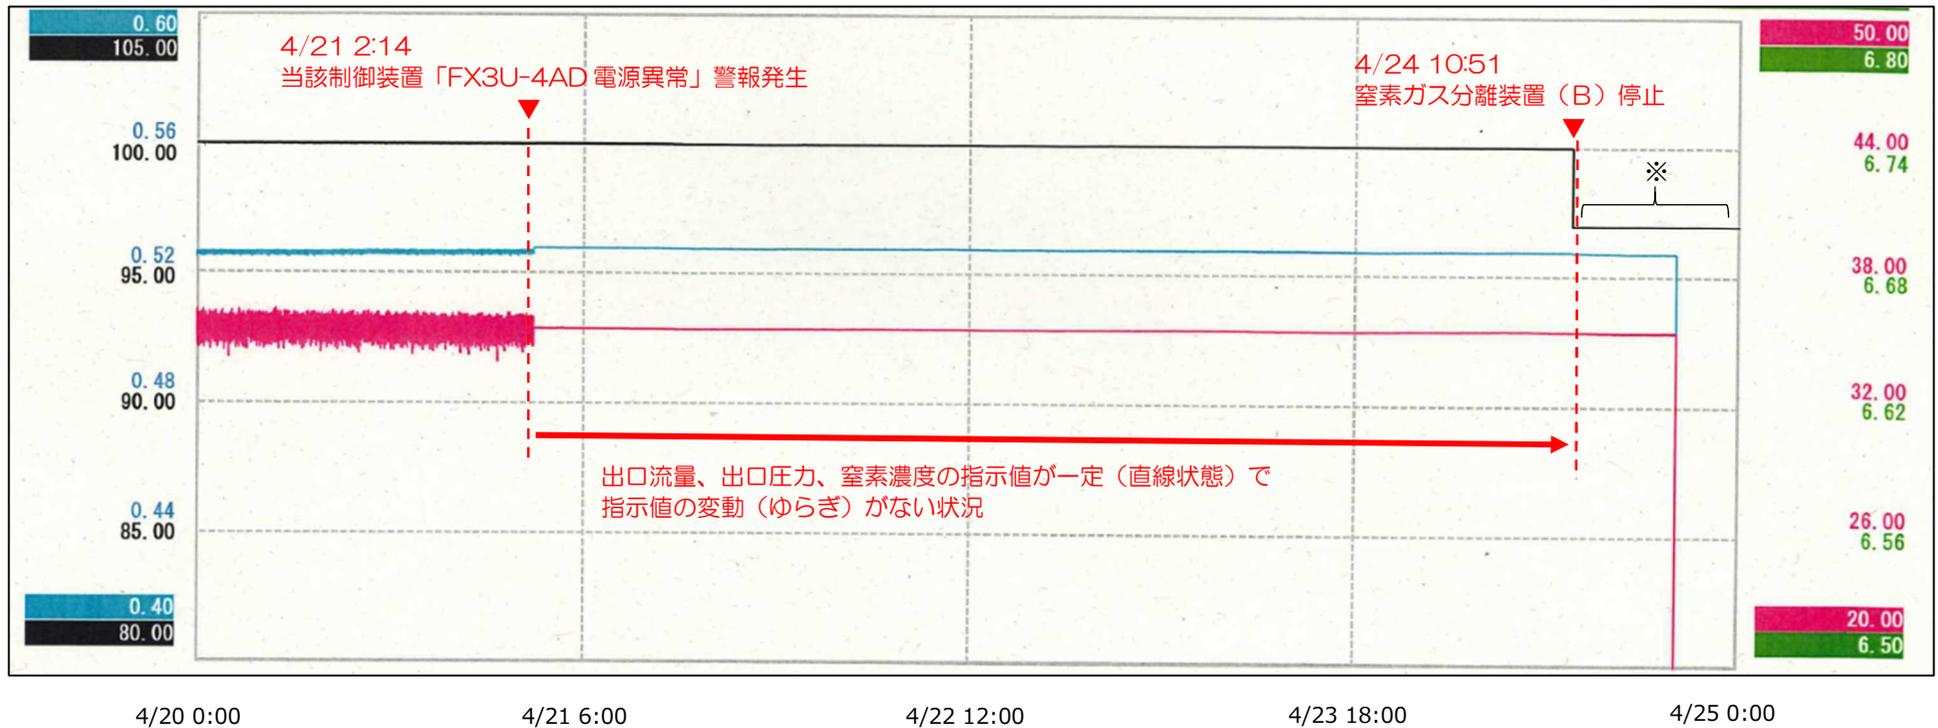
集中監視室にいる当直員が、監視画面にて窒素ガス分離装置（B）の関連パラメータを確認したところ、当該警報が発生した以降、出口流量、出口圧力、窒素濃度の指示値が一定（直線状態）となっており、窒素ガス分離装置運転中に見られる指示値の変動（ゆらぎ）がないことを確認した。なお、当該警報が発生した際、集中監視室にある窒素ガス分離装置（B）の故障を示す一括警報は発報していなかった。

※：窒素ガス分離装置 (B) を停止した以降も窒素濃度が97%で保持しているのは、停止信号が送られるとシーケンサから直接97%で保持する信号が出るためである。

事象発生時の窒素ガス分離装置関連パラメータ

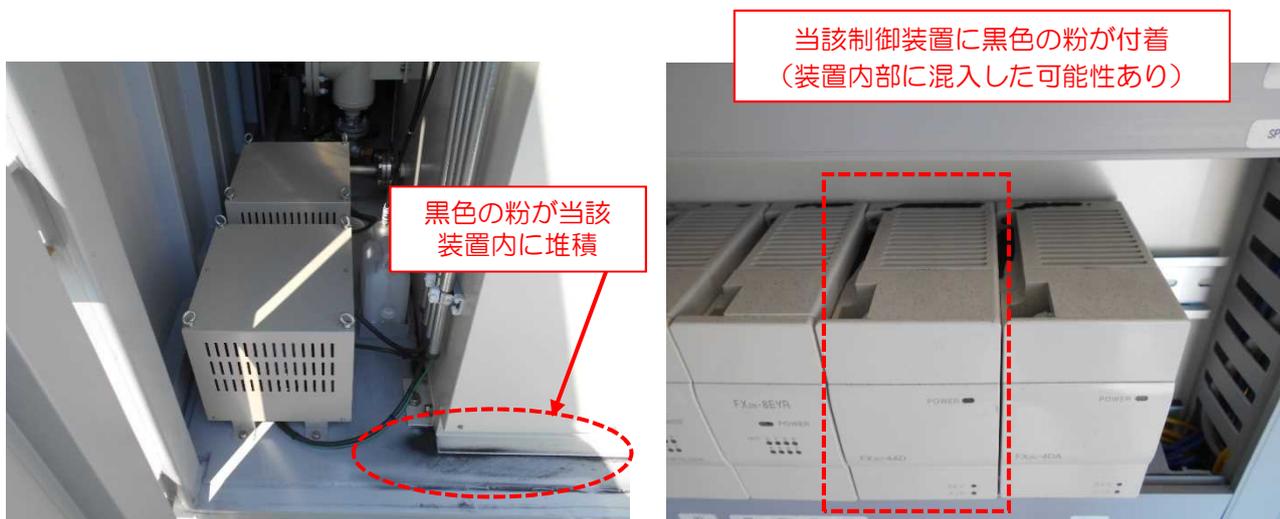
当該制御装置 (FX3U-4AD)

設備保全箇所の社員が、現場コンテナ内の状況を確認したところ、当該制御装置に黒色の粉が付着していることを確認した。また、黒色の粉は、当該制御装置を格納している当該装置内の広範囲に堆積していることを確認した。

当該装置内部 (裏側)

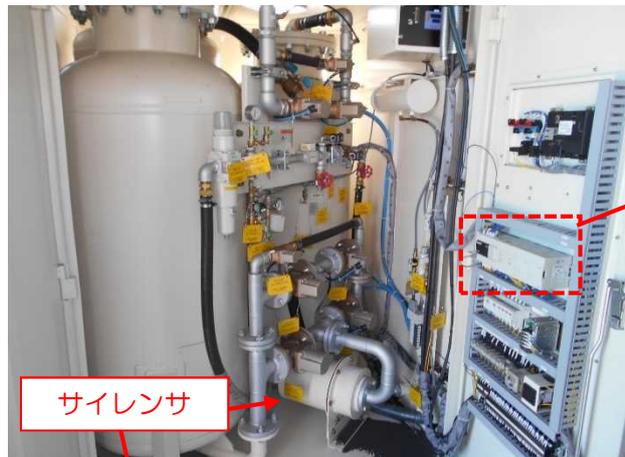
当該装置の状況を確認したところ、装置内の広範囲に黒色の粉が堆積していること、また、当該制御装置の上面にも黒色の粉が付着していることを確認した。当該制御装置の上面には放熱用のスリット部(隙間)があることから、黒色の粉が装置内部に混入した可能性がある。

窒素ガス分離装置 (B) 現地調査結果
窒素ガス分離装置 (B) 当該装置の状況

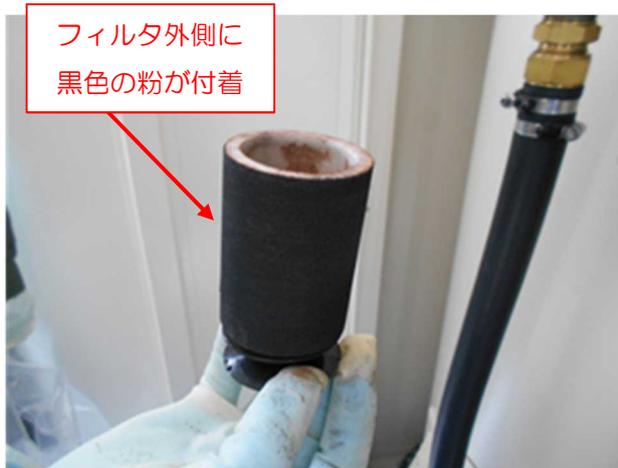
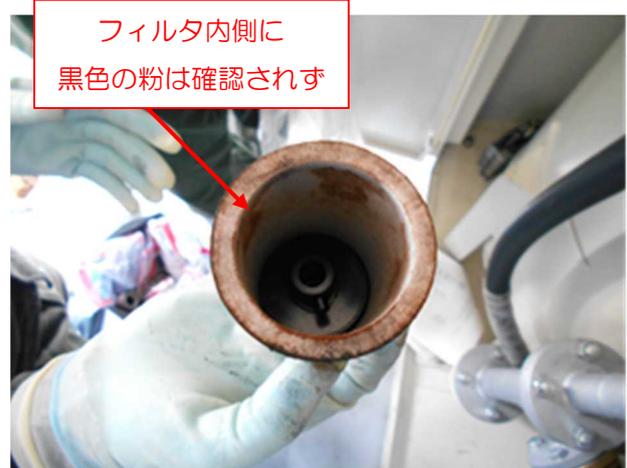
フィルタの状況

吸着槽の下流側にあるフィルタの状況を確認したところ、フィルタの外側には黒色の粉が付着していたが、フィルタの内側には確認されなかったことから、黒色の粉はフィルタにより捕集できており、フィルタから下流側には流出していない。

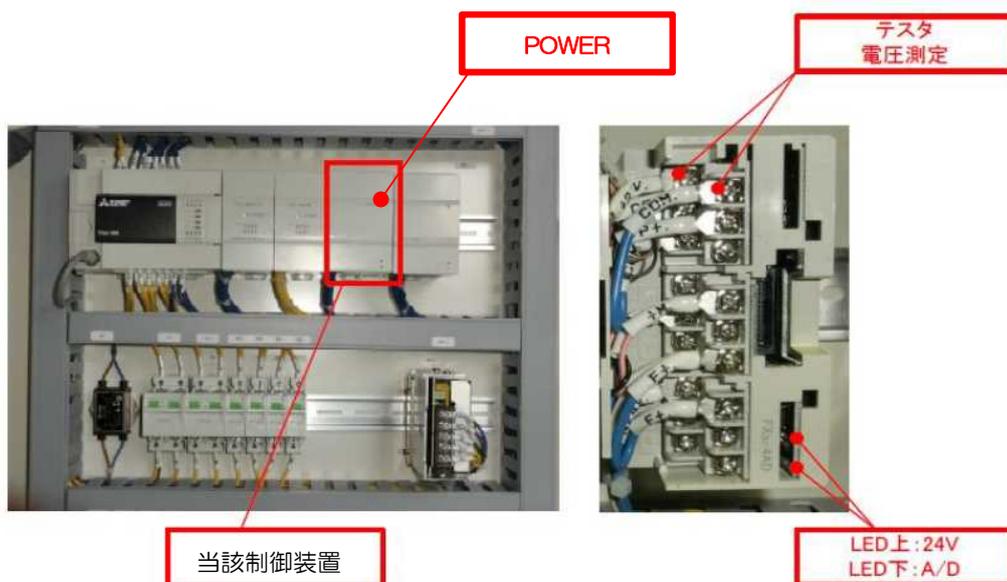
当該制御装置の点検結果

当該装置内にある制御装置の製造メーカーに当該制御装置を引き渡し、制御装置内部に異常がないか確認したところ、当該制御装置の内部に黒色の粉が付着していることを確認した。また、当該制御装置内部に断線がないか導通確認をしたところ、24V入力電源回路に使用しているヒューズが開放していた。なお、制御装置内部に塩害や腐食等の異常はなかった。（令和2年5月15日に確認）

以上のことから、細粒化した当該活性炭が当該装置内に飛散し、その一部が当該制御装置上面のスリット部から制御装置内部に混入したことにより、24V入力電源回路が短絡してヒューズが開放したため、当該制御装置への電源供給が喪失し、電源異常を示す警報が発生した。

表1 当該制御装置のLED点灯状況 (POWER、24V、A/D)

確認箇所	LED点灯状況
POWER	Gランプ点灯
24V	消灯
A/D	消灯

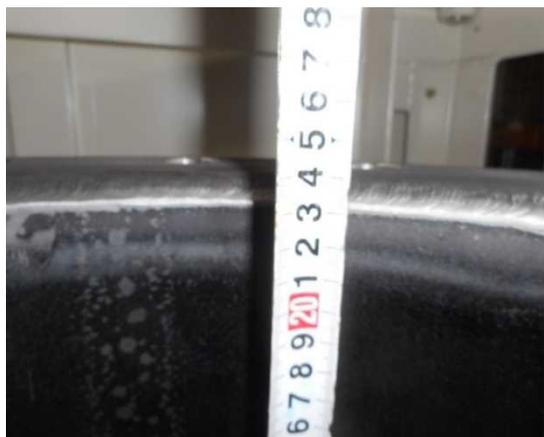
吸着槽1 充填高さ

吸着槽1の上蓋を取り外して当該活性炭の充填状況を確認したところ、吸着槽1に充填されている当該活性炭の高さがフランジ上面から230mm下にあり、製造メーカー工場出荷時の基準値（フランジ上面から40mm下）よりも190mm低下している状況であった。また、吸着槽内で活性炭を拘束させるために取り付けられている上部分散板と上部スポンジが斜めに傾いた状態であった。

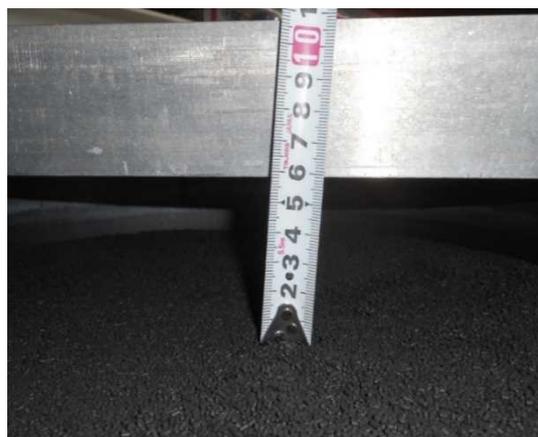
吸着槽2 充填高さ

なお、吸着槽2に充填されていた活性炭の高さはフランジ上面から57mm下であったが、上部分散板と上部スポンジにより活性炭は拘束された状態であった。（令和2年5月7日に確認）

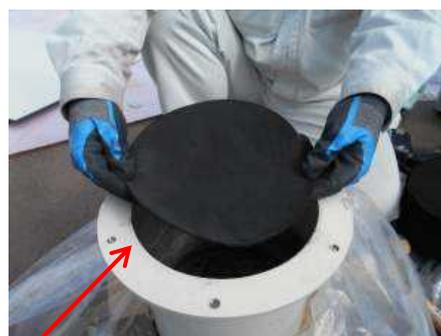
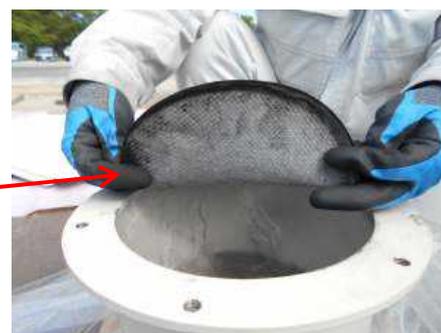
サイレンサの不織布

また、当該活性炭が排出されたサイレンサの内部点検も行ったところ、サイレンサ内部にある不織布全体に細粒化した活性炭が付着していたことから、不織布で捕集できなかった当該活性炭がサイレンサより排出されたものと推定した。（令和2年5月21日に確認）

サイレンサの不織布は本来白色であるが、全面的に細粒化した活性炭が付着していた。
なお、不織布裏面は白いままであった。

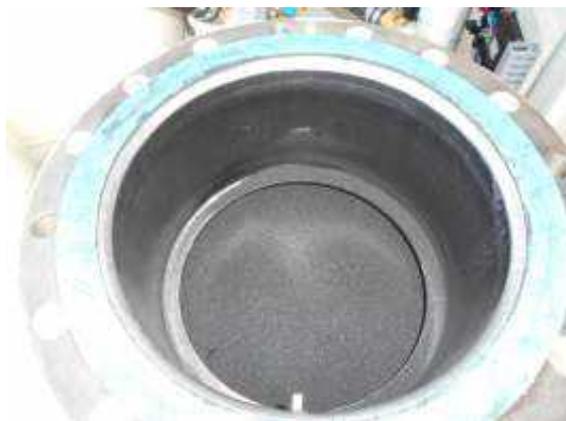
事象発生時の当該活性炭充填状況
