**柏崎刈羽原子力発電所での発電所建屋内への
不正入域と7号機の安全対策工事一部未完了等を
受けた発電所業務全般の品質向上に向けた
取り組みについて**

2021年2月15日
東京電力ホールディングス株式会社

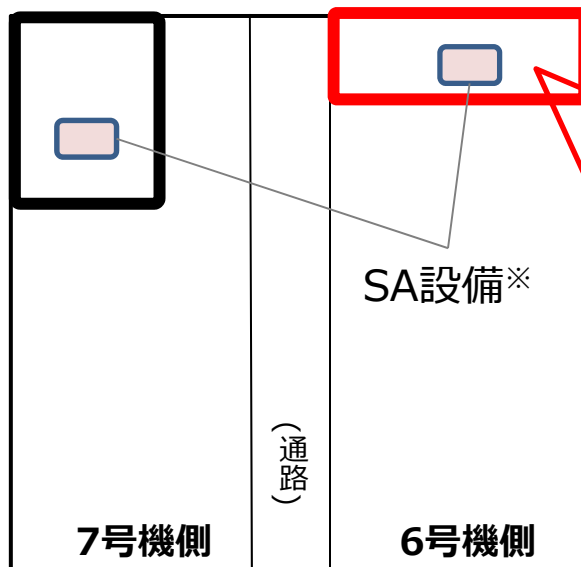
6・7号機コントロール建屋
1階概略平面図

- 1月27日、6・7号機コントロール建屋に分散配置されている重大事故等対処設備（SA設備）※¹を火災から守るための対策工事（ダンパー※²設置工事）が完了していないことを確認
- ダンパーは、火災時にSA設備が保管されている部屋を密閉し、消火ガス流出を防止する設備
- 当該工事は6号機の別の安全設備を守る工事として実施・管理され、SA設備の設置に伴い7号機工事に変更する必要があったが、失念し工事対象に漏れが発生

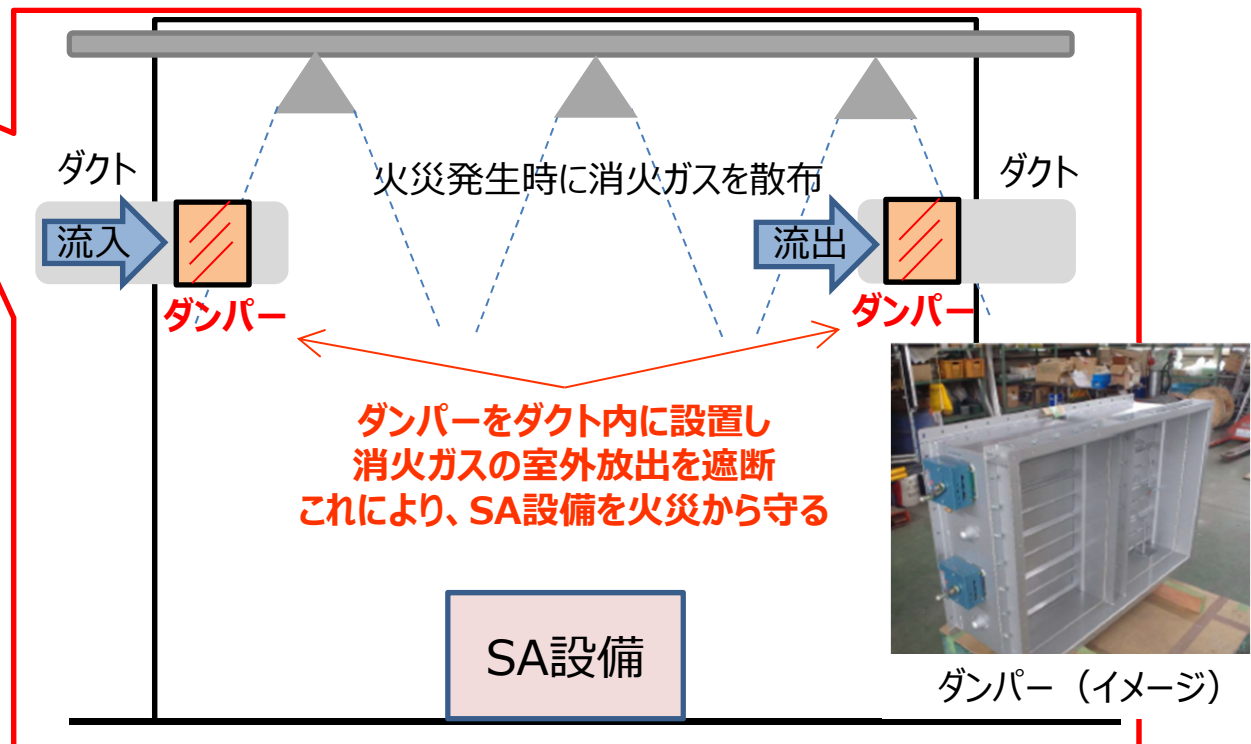
SA設備が設置されている部屋の立面図
(ダンパーによる火災対策イメージ)

※1：可搬型陽圧化空調機 ※2：室外とつながる空調ダクトから消火ガスの流出を防止するための装置。当該の部屋では7箇所空調ダクトに設置が必要

※SA設備である可搬型陽圧化空調機は、予備も含めた計6台を、6号機側および7号機側の2箇所それぞれ3台ずつ分散配置。7号機側のダンパーは設置済み

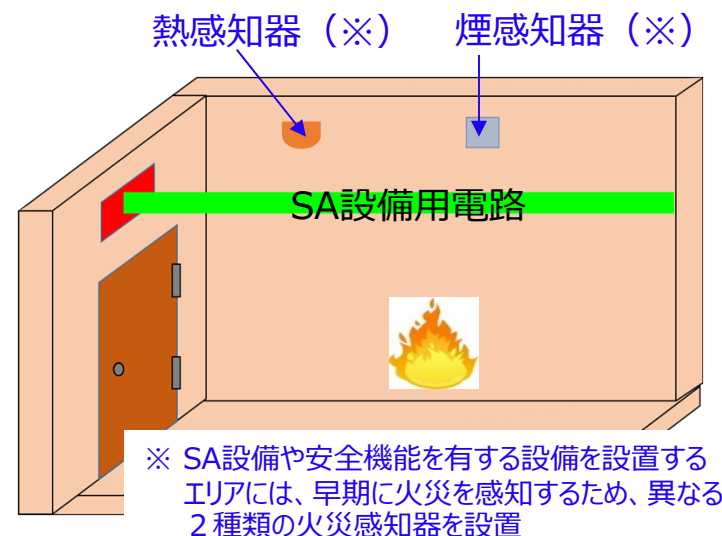
<工事未完了（火災感知器）>

7号機原子炉建屋の重大事故等対処設備（SA設備）用電路が敷設されている通路に火災感知器が設置されていないことを確認

- ・当該通路に、隣接するエリア用の消火ポンペを設置するために壁を新設
- ・壁の新設に伴い、当該エリアに火災感知器の設置が必要となったが、工事方と設計方全体体制での管理が不十分であり、未設置が確認された
（＝ダンパーの未設置と同様のプロセス）

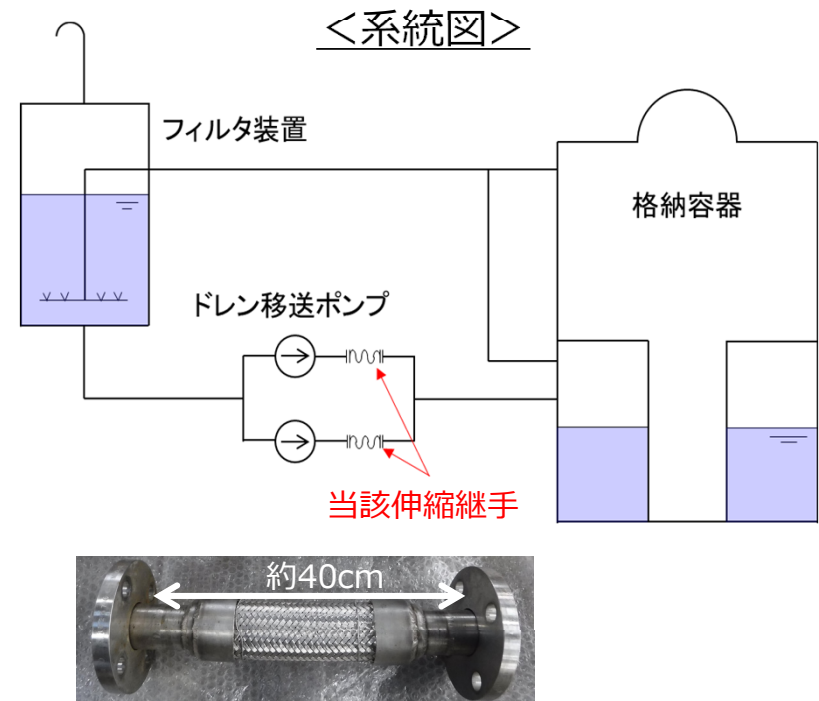
- ✓ 7号機フィルタベントの伸縮継手の溶接について、新規制基準施行前に着工した設備に行われる技術基準適合性確認※の中で、原子力規制庁から日本機械学会の「溶接規格」に基づく試験が必要と指摘
- ✓ 当該継手は、発注段階では「溶接規格」に基づく試験が必要な配管として発注したものの、受注会社でこの試験を実施せずに製作されたもの
- ✓ 当社としては、当社があらかじめ定めてあった技術的評価方法を用いて評価することで、新規制基準に基づく信頼性は担保できると考え、原子力規制庁への説明を実施
- ✓ 原子力規制庁の指摘は、当社としても、当該設備の信頼性がより高まると考え、今回、継手の取り換えを行うこととしたもの

- 工事未完了案件ではないものの、検査工程における原子力規制庁への説明の中で「7号機フィルタベントの伸縮継手の溶接」に関して指摘あり
- 今回の指摘に対しては、当該設備の信頼性がより高まると考え、取り換えにて対応
- 今後も検査工程の中での不適合については、設備の健全性・信頼性向上に資する適切な措置を実施
