柏崎刈羽原子力発電所7号機の 安全対策工事一部未完了を受けた 総点検の取り組み状況について

2021年6月10日
東京電力ホールディングス株式会社

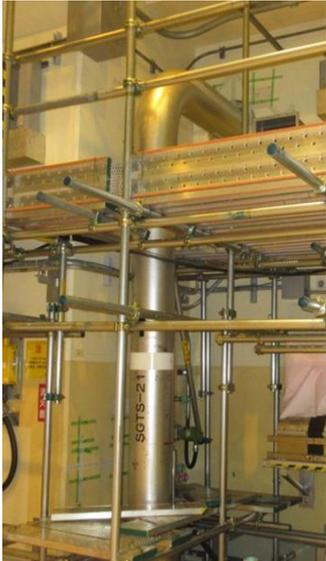
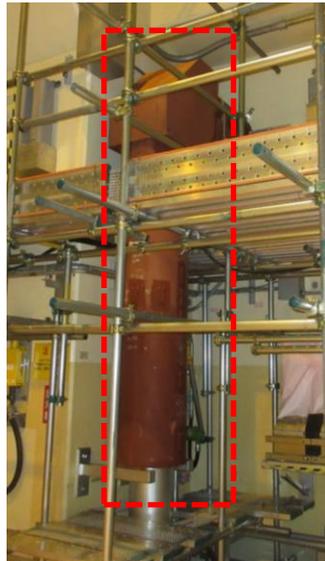
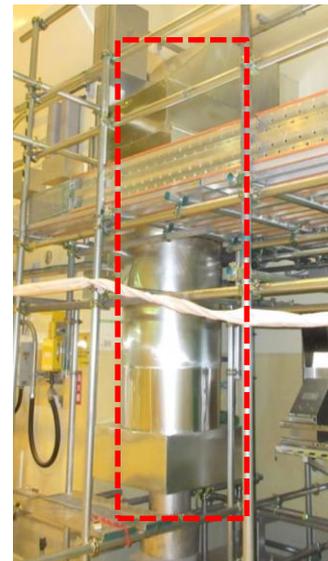
〈貫通部の火災防護処理〉
床や壁を貫く配管を通じて火災の炎や熱が裏側に伝わらないよう、耐火材等を巻き付け、外板を取り付け

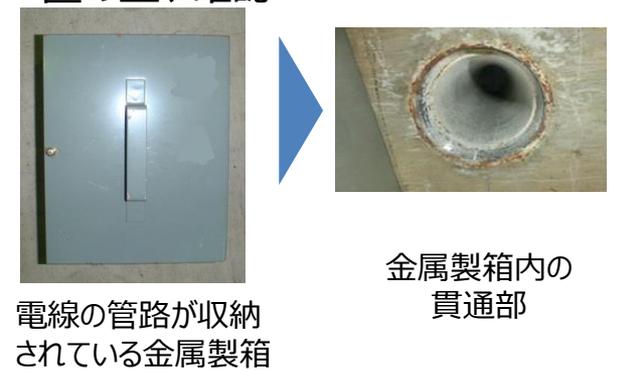
【目視困難な貫通部確認方法】

- 壁に埋め込まれている電線の管路が「どこにつながっているか」、「つながっている先の火災防護区画がどうなっているか」を確認
- 高所にあるものは足場を新たに設置の上、確認

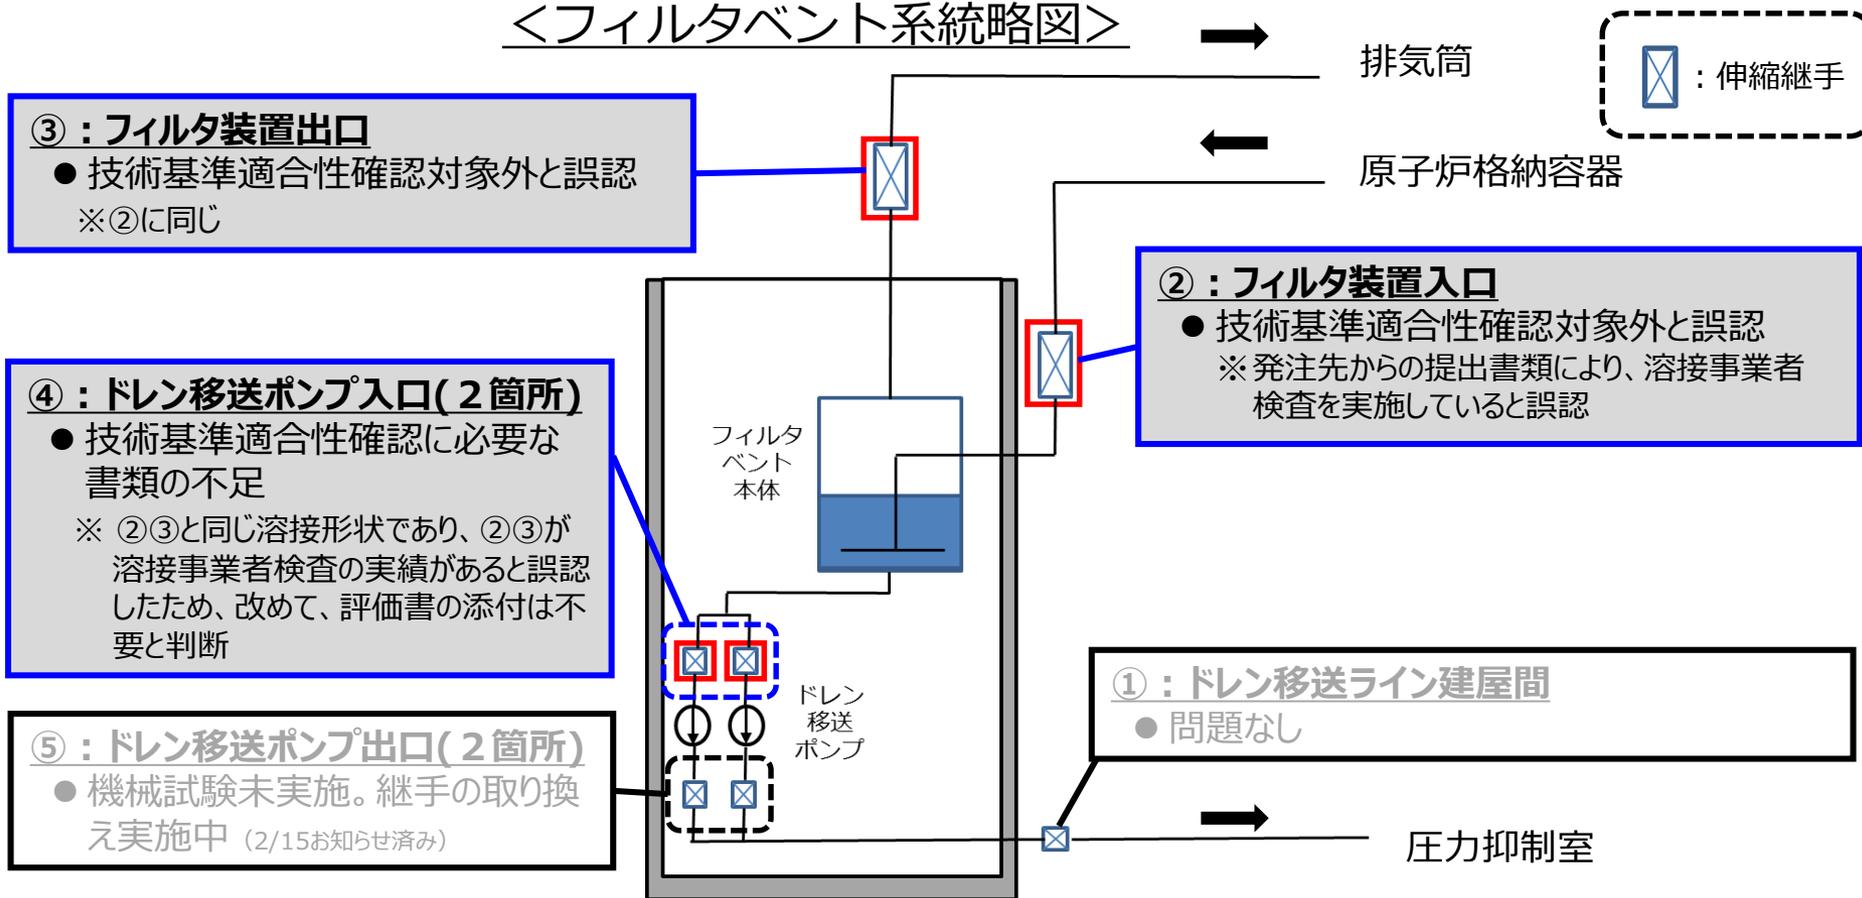
<フィルタベント系統略図>

- 7号機の検査工程において、原子力規制庁からフィルタベント伸縮継手の溶接についてのご指摘があったこと(2/15お知らせ済み)を踏まえ、他のフィルタベント溶接部の技術基準適合性確認の状況を調査
- その結果、施工済みの伸縮継手において、技術基準適合性確認の対象外と誤認したことから評価書類上で不備があるものが4箇所あることを確認
更なる類似案件の有無を確認中

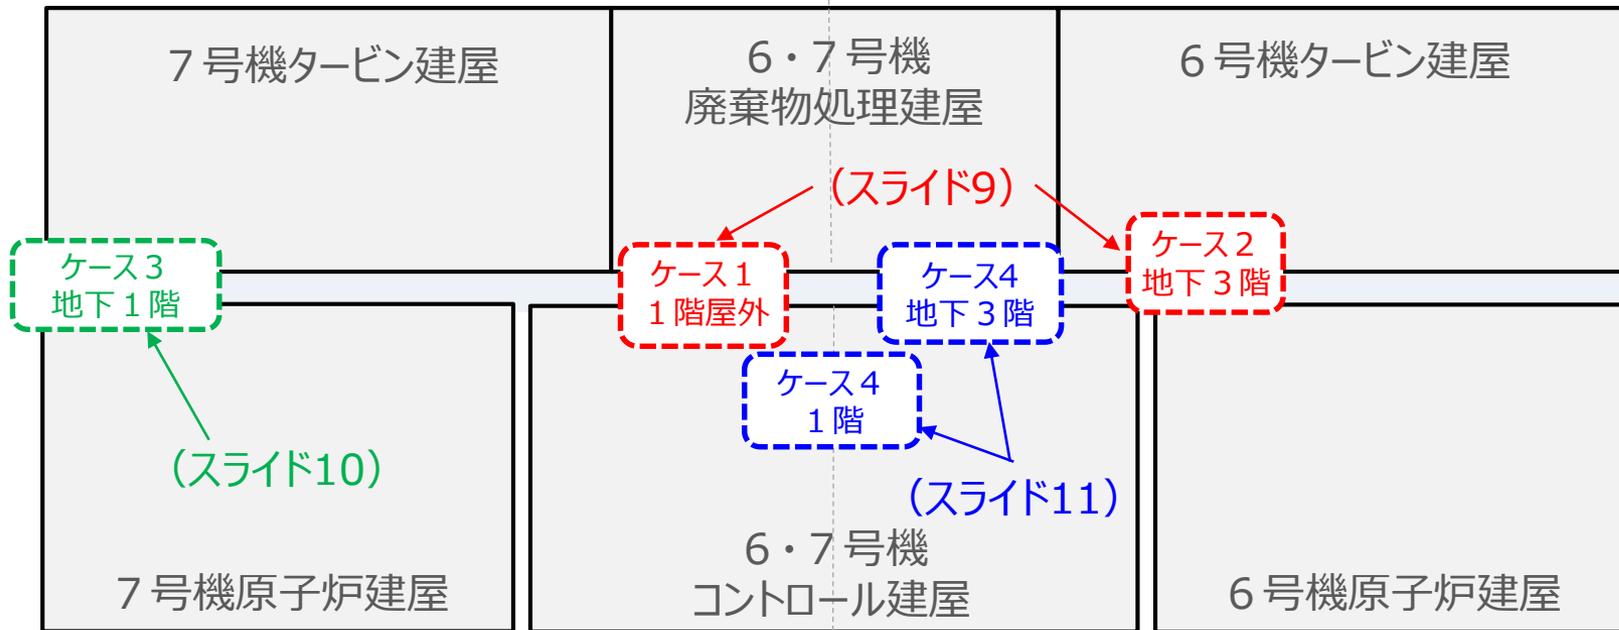
- 火災防護処理においても、ほとんどの貫通部は、問題なく対象の特定、工事を実施
- 今回の76箇所の漏れは、建屋間の隙間等、普段立ち入らない場所や立体的に複雑な場所、6・7号機の共用部分で複数のメーカーが施工した場所で発生
- 対象貫通部特定のため、当社・メーカーによる関連図面のすり合わせや現場の詳細調査を行った上で発注すべきであったが、当社・メーカー間の連携に一部不備あり

典型的なケース	発生場所	プロセス上の問題点
ケース1・2	普段立ち入らない場所	当社・メーカーによる関連図面のすり合わせや現場の詳細調査を行った上で発注すべきであったが、当社・メーカー間の連携に一部不備あり
ケース3	立体的に複雑な場所	
ケース4	6・7号機共用で、複数のメーカーが施工した場所

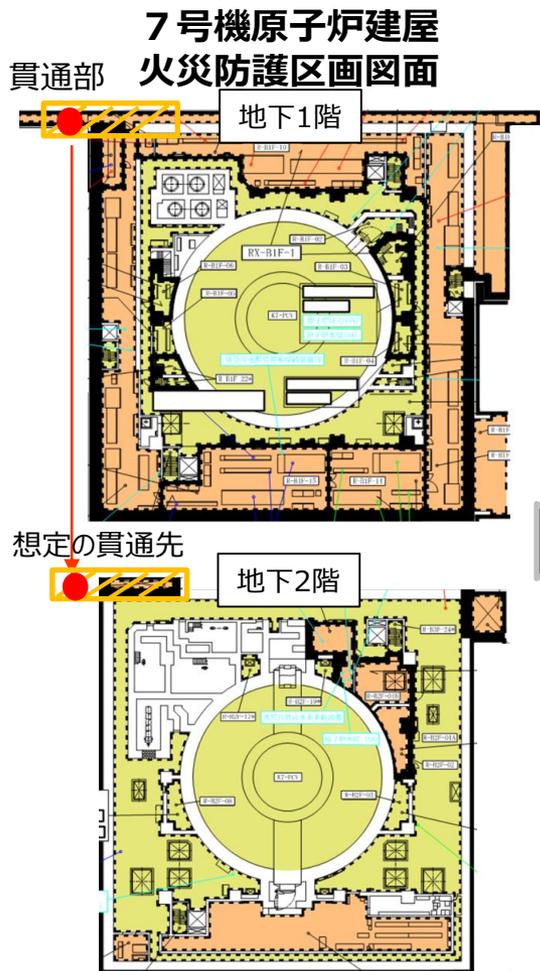
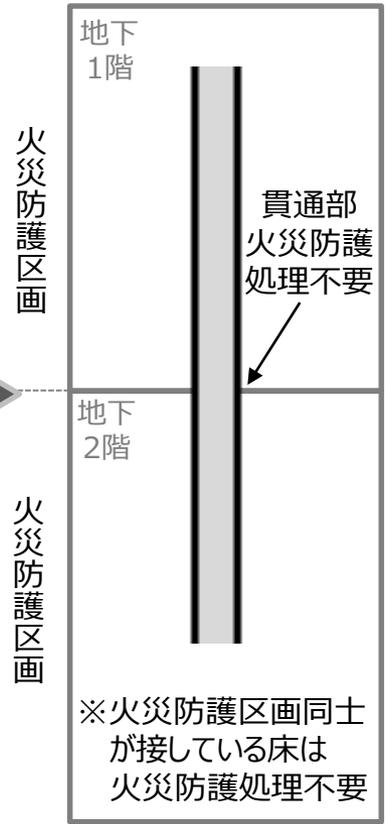
【ケース3】

- ▶ 立体的に複雑で平面図上では確認困難な場所の貫通部で発生
- ▶ 火災防護対象を特定する際、事前に発注先（貫通部施工メーカー）と関連図面のすり合わせ、現場調査を行うべきであった

発注先は火災防護区画図面により下記の現場状況を想定

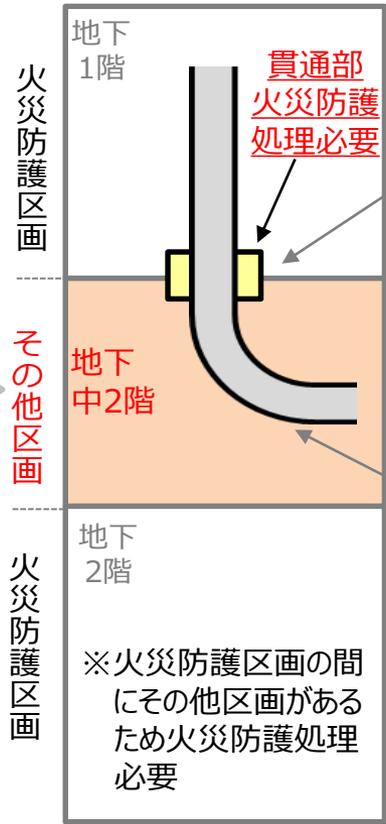
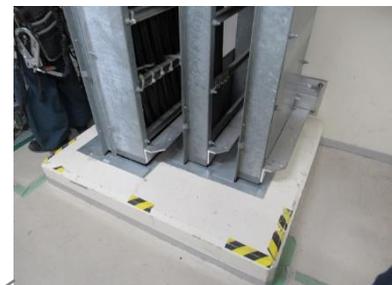
実際の現場には
地下中2階があり
想定と現場が相違

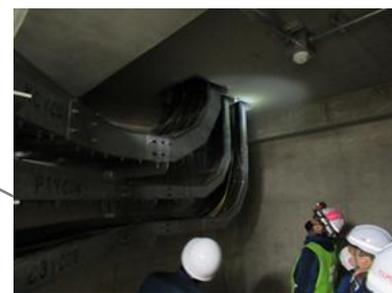
地下中2階における貫通部

床貫通部
(火災防護処理未実施)

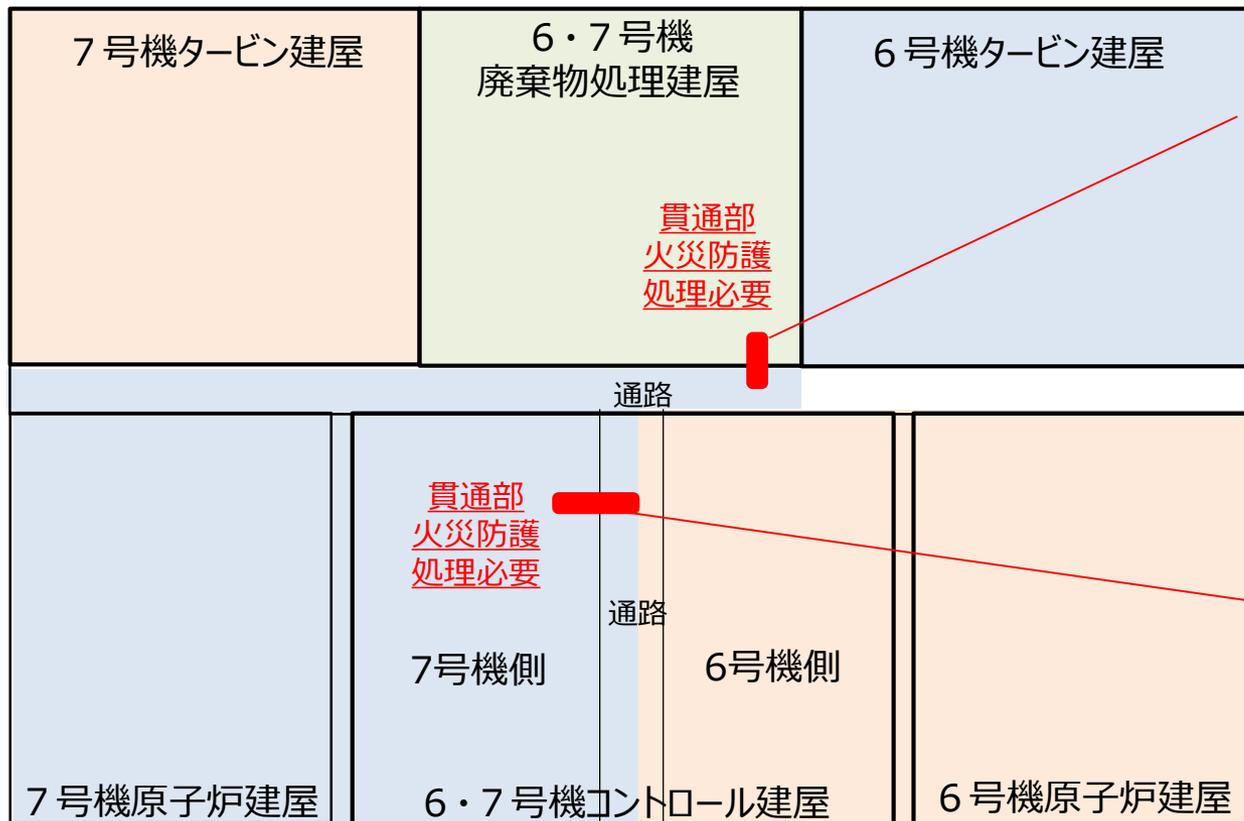
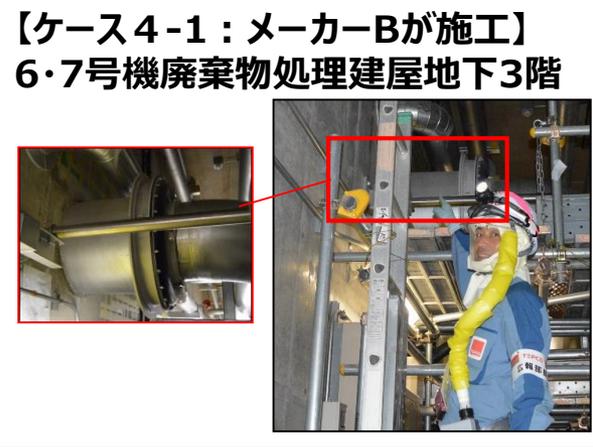
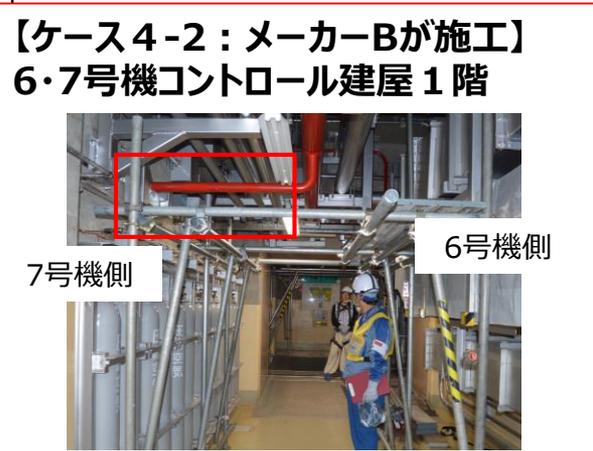
- 6・7号機コントロール建屋や廃棄物処理建屋といった、プラント建設時に複数のメーカーが貫通部を施工した共用部分で発生
- 共用部の火災防護対象を特定する際、事前に発注先（貫通部施工メーカー）と関連図面のすり合わせ、現場調査を行うべきであった
