IDカード不正使用および
核物質防護設備の機能の一部喪失に関わる
改善措置報告書

2021年9月22日

東京電力ホールディングス株式会社

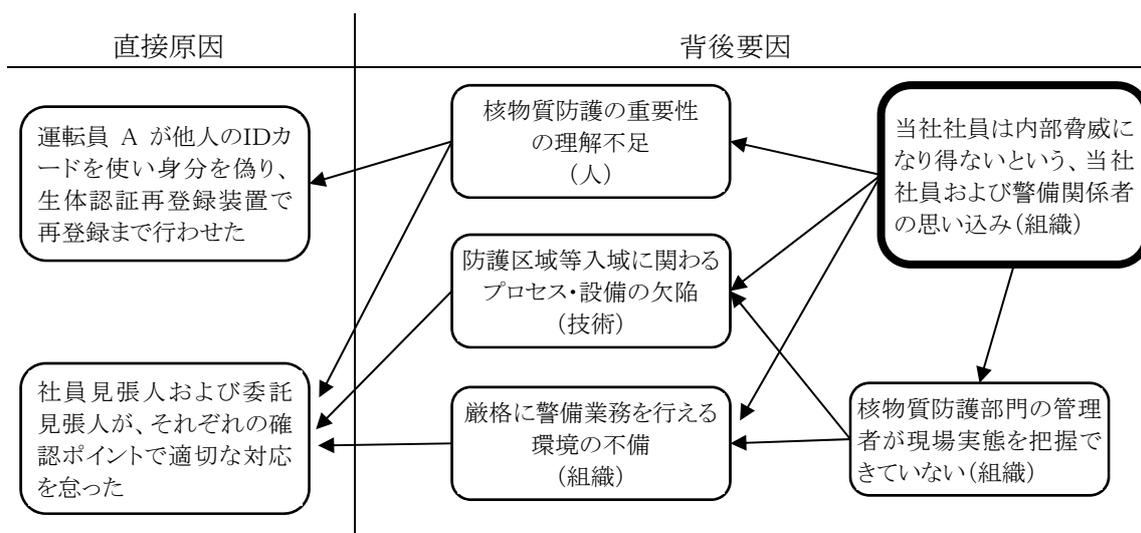
図 3-3 IDカード不正使用事案に関わる背後要因の相関関係

④核物質防護部門の管理者が現場実態を把握できていない	<ul style="list-style-type: none"> ・核物質防護部門の管理者である、核物質防護管理者、防災安全部長および防護管理GMは、いずれも事案発生当時までは警備の現場に足を運ぶことは少なく、「人定確認がやりにくくなっていること」、「生体認証エラーが度々発生していること」等を直接目にしたり、見張人から聞いたりして把握することができていなかった。
⑤当社社員は内部脅威になり得ないという、当社社員および警備関係者の思い込み	<ul style="list-style-type: none"> ・警備要領で「異常時」は機器の不具合のみを想定しており、不審者への対応は想定された内容となっていなかった。 ・委託見張人Eが「運転員＝不審者ではない」と考えから、違和感を持ちながらも、最終的に入域を認めた ・当社社員の多くが、IDカードを施錠保管していなかった

- ①核物質防護の重要性の理解不足
- ②防護区域等入域に関わるプロセス・設備の欠陥
- ③厳格に警備業務を行える環境の不備
- ④核物質防護部門の管理者が現場実態を把握できていない
- ⑤当社社員は内部脅威になり得ないという、当社社員および警備関係者の思い込み

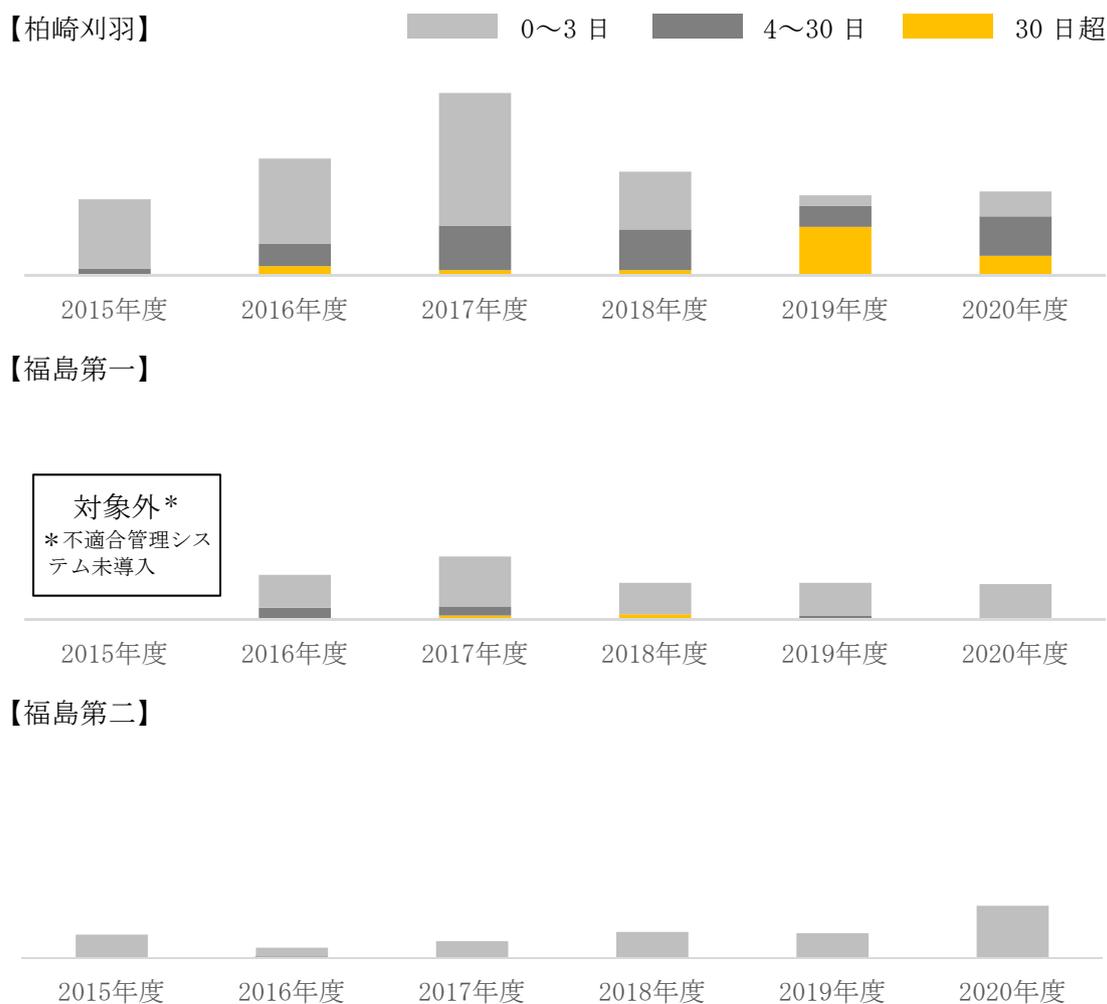
図 4-3 侵入検知器の機能復旧日数の状況

柏崎刈羽では、2016 年度から機能復旧の長期化（3 日超え）の兆候が表れ、2019 年度に特に機能復旧に 30 日超を要する件数の増加が見られる。

一方で、福島第一および福島第二では速やかに機能復旧を行っており、2019 年度以降、機能復旧に 3 日を超過したものは、ほぼ存在していないことが分かる。

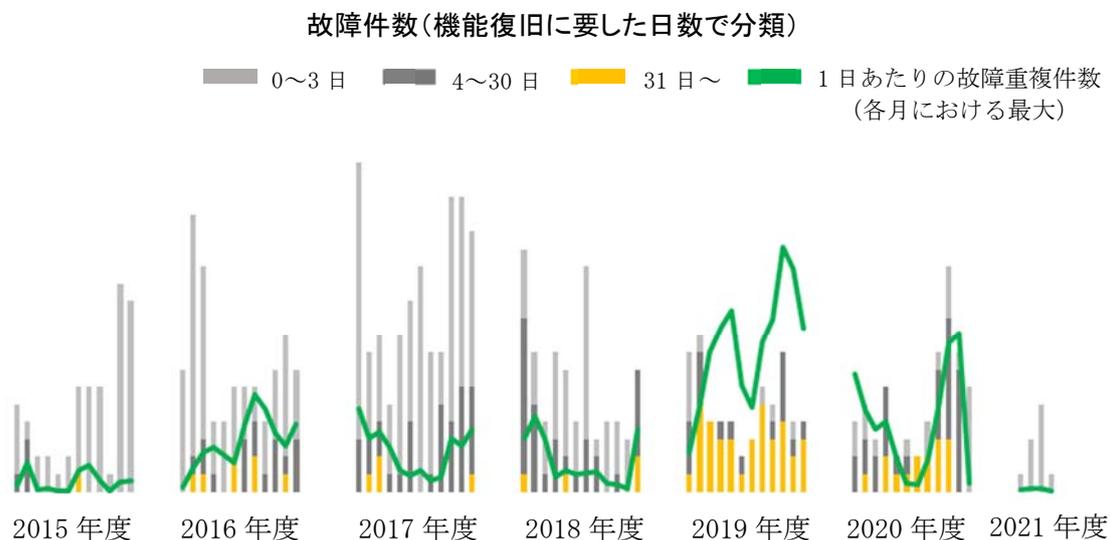
図4-4 柏崎刈羽の侵入検知器の機能復旧日数の各年度状況

柏崎刈羽での故障件数は、2015年度から2017年度にかけて増加傾向にあったが（2017年度は積雪による設備破損等の荒天影響による）、2019年2月の侵入検知器交換の実施等により、2019年度以降は増加傾向が抑制されていることが分かる。

また、機能復旧に要する日数は、2016年5月から長期化の兆候（3日超え）が現れ、これに伴い、1日あたりの故障重複件数（月平均）が数件程度となった。これは、立入制限区域の出入管理強化および立入制限区域の監視カメラの増設等の対応で業務が逼迫し、機能復旧対応が遅れる傾向にあったためである。更に、2019年3月以降、機能復旧の長期化が顕著（30日超）となり、1日あたり10件前後の故障が重なる状況が常態化していたことが分かる。

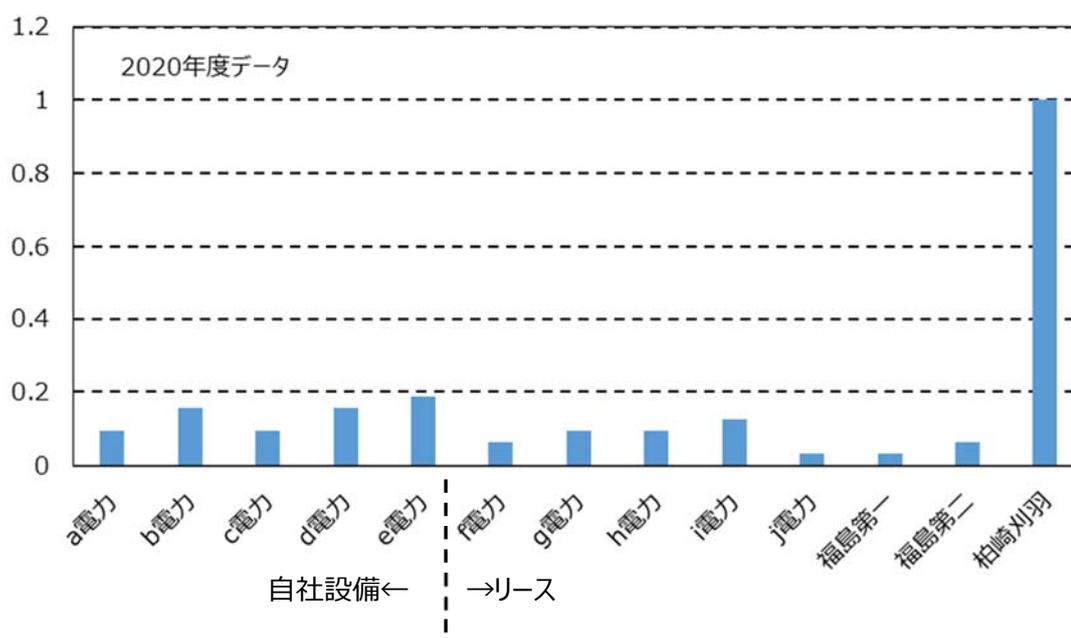
図 4-5 設備復旧時間（相対値：柏崎刈羽を 1 とする）

いずれにしても設備あたりの保守人工数比較から分かるように、柏崎刈羽以外の発電所は迅速に修理を行う体制が整っており、設備故障時における復旧までの時間が柏崎刈羽より短時間であることが分かる。

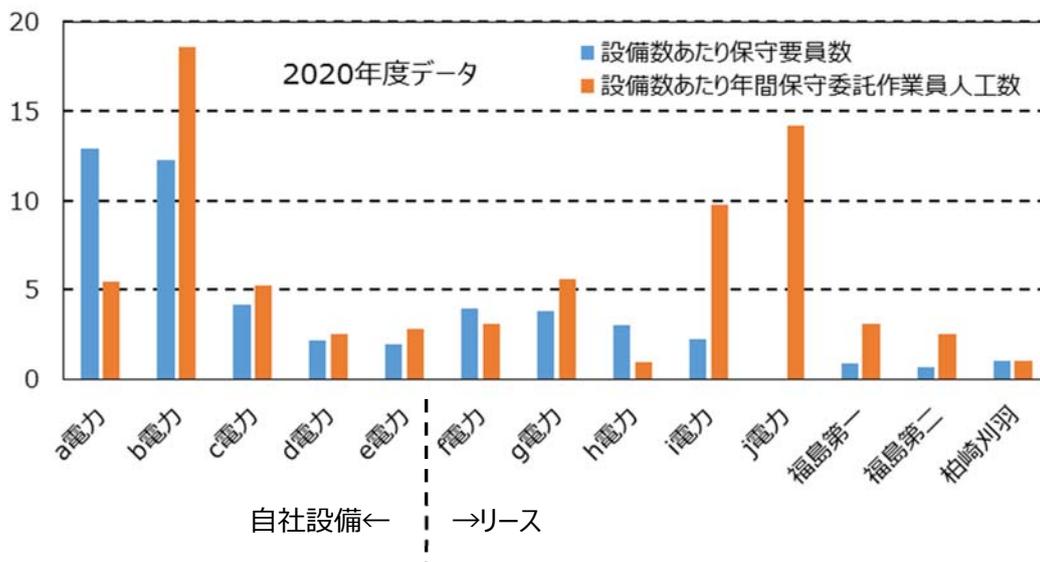
図 4-6 設備あたりの保守要員と保守委託作業員人工 (相対値：柏崎刈羽を1とする)

また、他電力と比較してみると、設備あたりの核物質防護設備の保守に係る対応要員数（設備保守の対応要員数÷設備数）は柏崎刈羽が全電力中でも低いレベルとなっている。

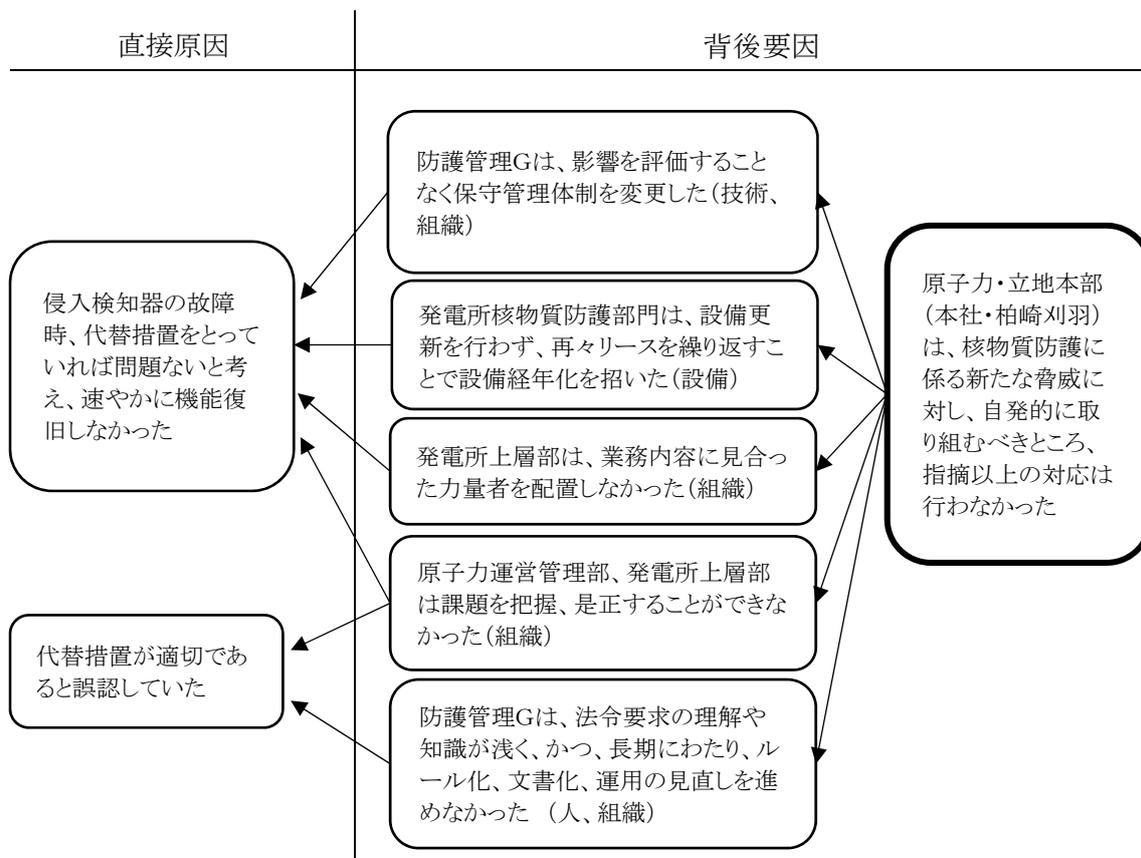
図 4-8 核物質防護設備の機能の一部喪失に関わる背後要因の相関関係

主な背後要因	確認した内容
<p>原子力・立地本部（本社・柏崎刈羽）は、核物質防護に係る新たな脅威に対し、自発的に取り組むべきところ、指摘以上の対応は行わなかった</p>	<ul style="list-style-type: none"> ・防護管理Gは、影響を評価することなく保守管理体制を変更した。（背後要因①） ・発電所核物質防護部門は、設備更新を行わず、再々リースを繰り返すことで設備経年化を招いた。（背後要因②） ・防護管理Gは、法令要求の理解や知識が浅く、かつ、長期にわたり、ルール化、文書化、運用の見直しを進めなかった。（背後要因③） ・福島第一原子力発電所事故の教訓に対応するための規制強化等、核物質防護部門の業務範囲が拡大するなか、発電所上層部は、業務内容に見合った要員を配置しなかった。（背後要因④） ・本社原子力運営管理部、発電所上層部は課題を把握、是正することができなかった。（背後要因⑤） ・ヒアリング結果（4.3.1.2） <ul style="list-style-type: none"> － 緊急時対応等課題が顕在化していた他の部門の比重が高かった。（発電所上層部） － 防護管理部門はリスペクトされておらず、警備の中でも特に重要な業務であるとの認識をもてなかった。（本社原子力運営管理部） ・防護管理Gは、原子力規制庁からの特段の反応も無かったため、代替措置は認められているものと思いでいた。（4.3.2.3） ・社内外からの問題提起について、現場担当者から明示的に課題が上申されることはなく、本社および柏崎刈羽上層部は実態把握に努めなかった。（4.3.2.3）
