東京電力ホールディングス株式会社 御中

検 証 報 告 書

2021年9月22日

核物質防護に関する独立検証委員会

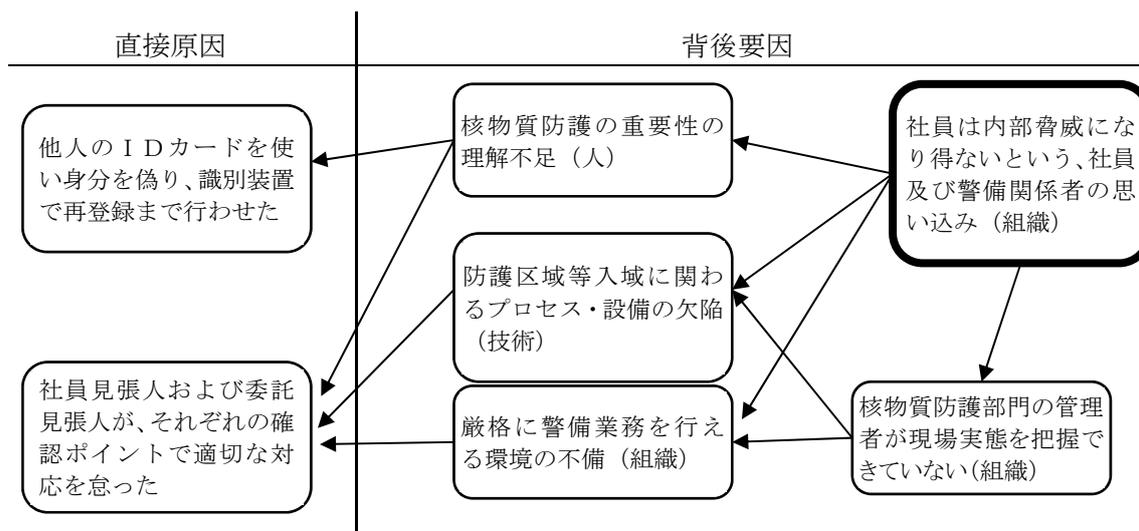
図1 ID不正使用事案に関わる背後要因の相関関係（東電報告書41頁図3-3より引用）

イン」という。)を参照しつつ、IDカード不正使用事案の直接原因及び背後要因を下記図1のとおり分析、整理している。中でも、東電社員において内部脅威をリスクと捉えていなかったことが最も重要な背後要因であると分析している。

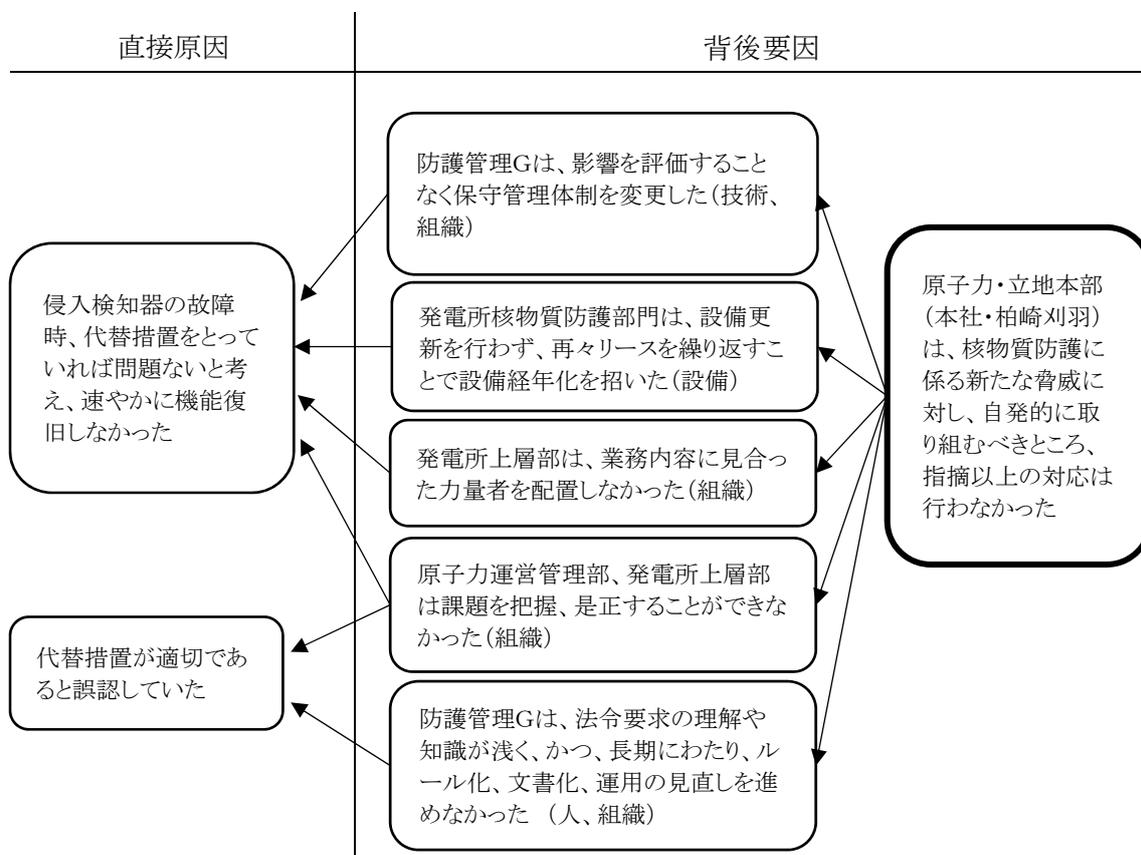
図2 核物質防護設備の機能の一部喪失に係る背後要因の相関（東電報告書 92 頁図 4-8 より引用）

東電は、核物質防護設備の機能の一部喪失事案についても、同様の枠組みにより、直接原因及び背後要因を下記図2のとおり分析している。最も深層の組織要因として、原子力・立地本部（本社・柏崎刈羽）は、核物質防護に係る新たな脅威に対し、自発的に取り組むべきところ、原子力規制庁からの指摘以上の対応は行わなかったと分析している。

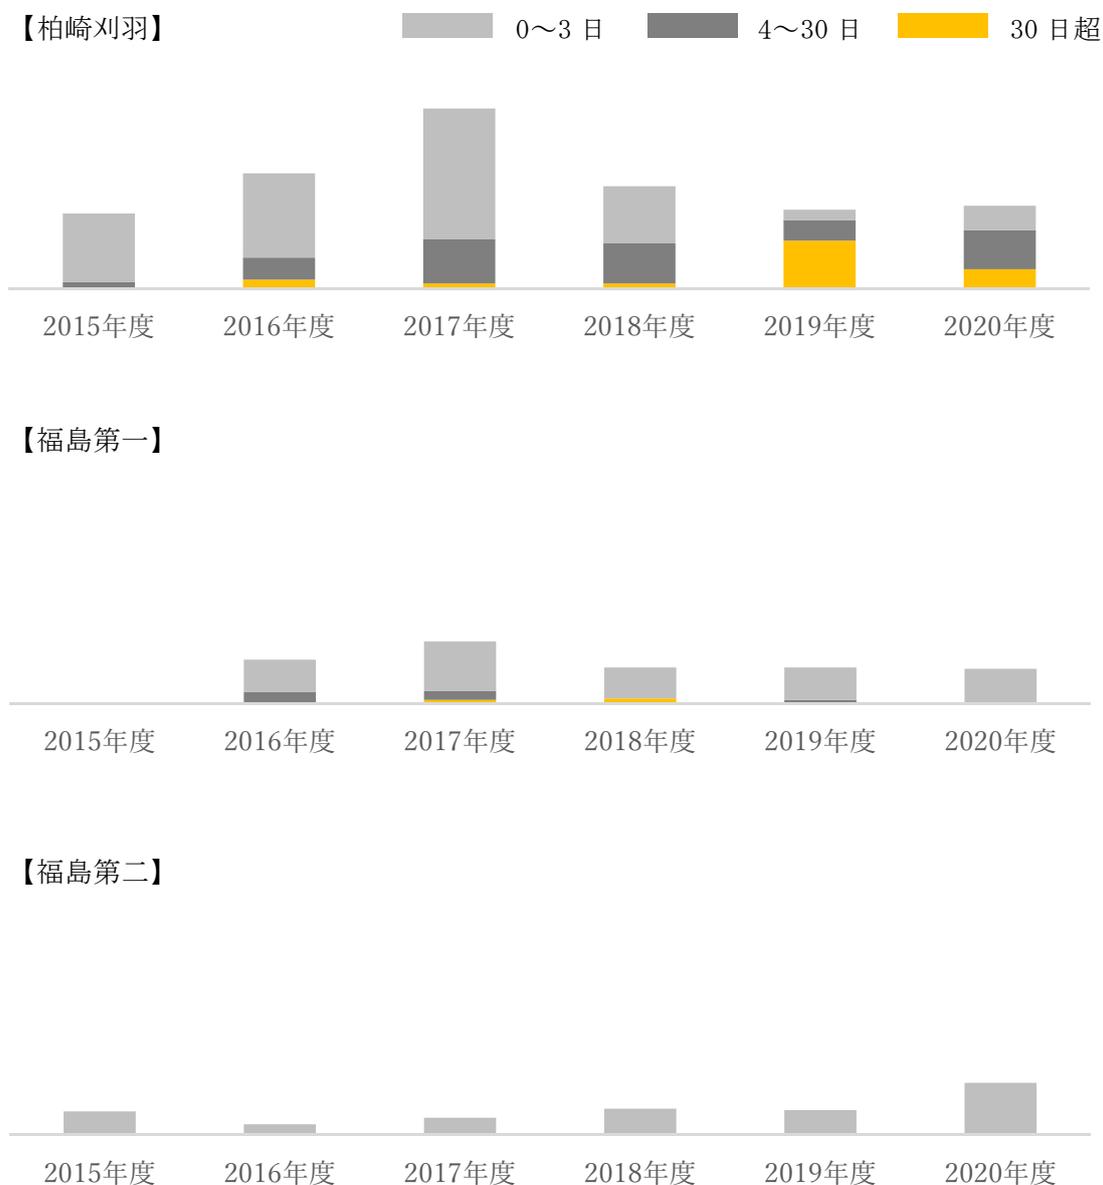
図5 侵入検知器の機能復旧日数の状況（東電報告書48頁図4-3より引用）

柏崎刈羽における侵入検知器の故障件数、機能復旧（点検・修理）に要した日数の状況及び福島第一・福島第二の状況との比較は、下記図5のとおりである。下記図5のとおり、2016年度から機能復旧の長期化（3日超）の兆候が表れ、2019年度は、従前よりも侵入検知器の故障件数は減少傾向にあったにもかかわらず、機能復旧に30日超を要する件数が急激に増加していた。また、一方で、福島第一・福島第二においては、速やかに機能復旧が行われており、2019年度以降は、機能復旧に3日を超過した事案がほとんど存在していない状況であった。

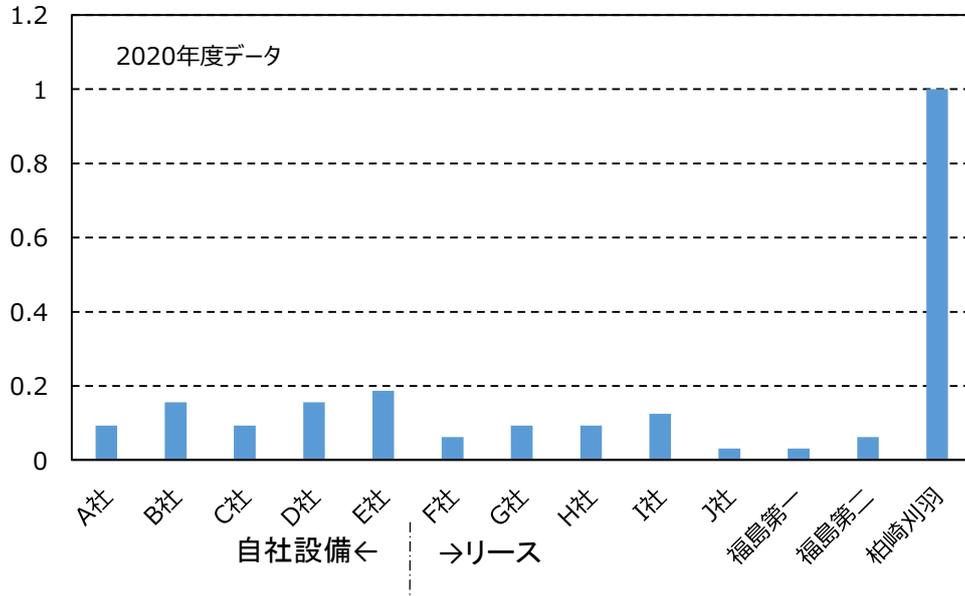
図6 設備復旧時間（相対値：柏崎刈羽を1とする）（東電報告書51頁図4-5より引用）

いずれにしても柏崎刈羽以外の事業所は迅速に修理を行う体制が整っており、2020 年度における設備故障時の復旧までの時間は、いずれも柏崎刈羽より短時間で

あったことが確認された。

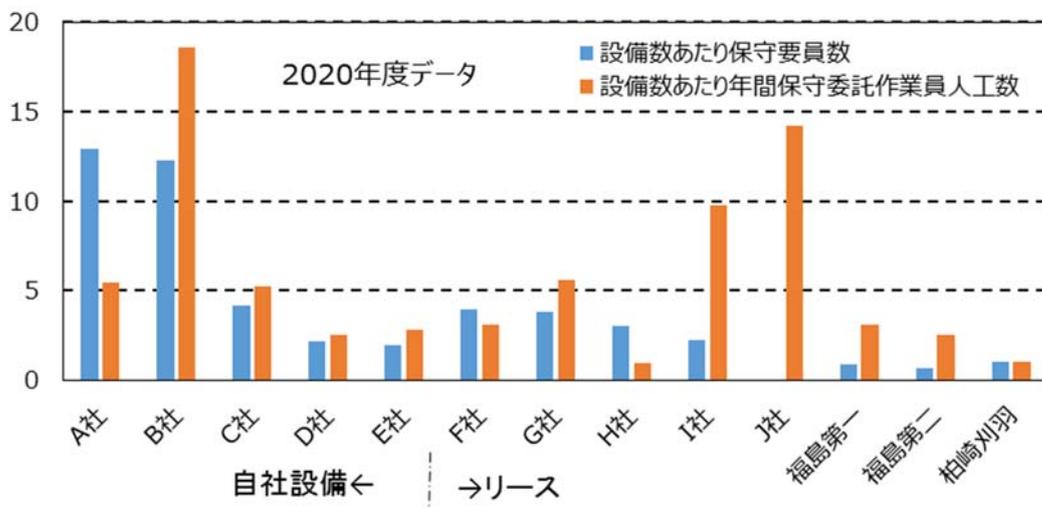
図7 設備あたりの保守要員と保守委託作業員人工（相対値：柏崎刈羽を1とする）（東電報告書52頁図4-6より引用）

また、2020年度の核物質防護設備の保守に係る対応要員数について、設備当たり（設備保守の対応要員数÷設備数）の要員数は、柏崎刈羽は他電力を含め最も低い数値となっていたことが確認された。

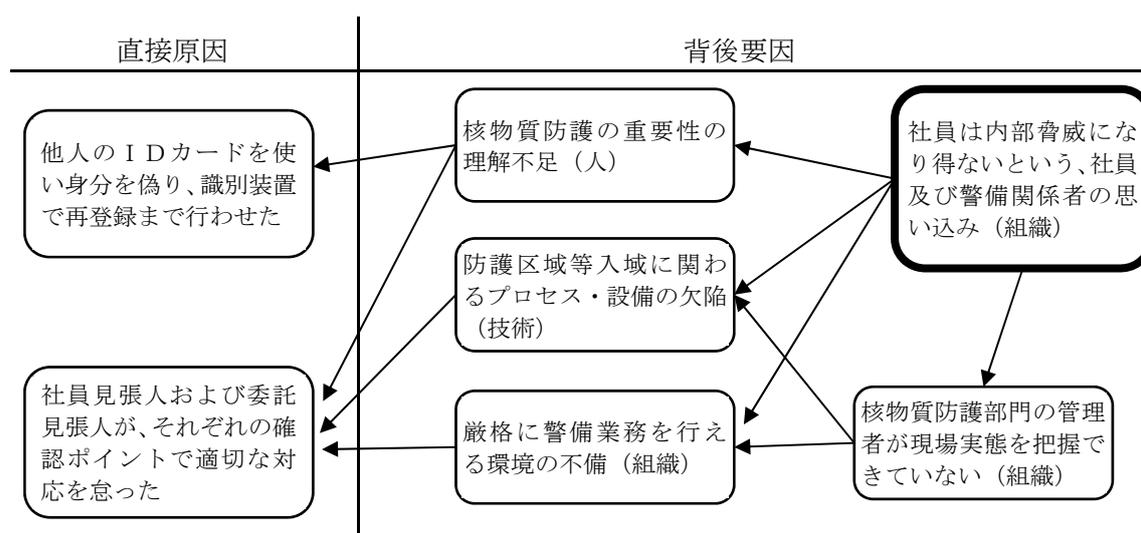
図 8 ID 不正使用事案に関わる背後要因の相関関係（東電報告書 41 頁図 3-3 より引用）

また、「防護区域等入域に関わるプロセス・設備の欠陥」（技術的側面）及び「厳格に警備業務を行える環境の不備」（組織的側面）という背後要因は、委託見張人、社員見張人が不正入域を阻止できなかったという直接原因に影響していると分析しているほか、これらの原因として、「核物質防護部門の管理者が現場実態を把握できていない」（組織的側面）という背後要因が存在すると分析している。

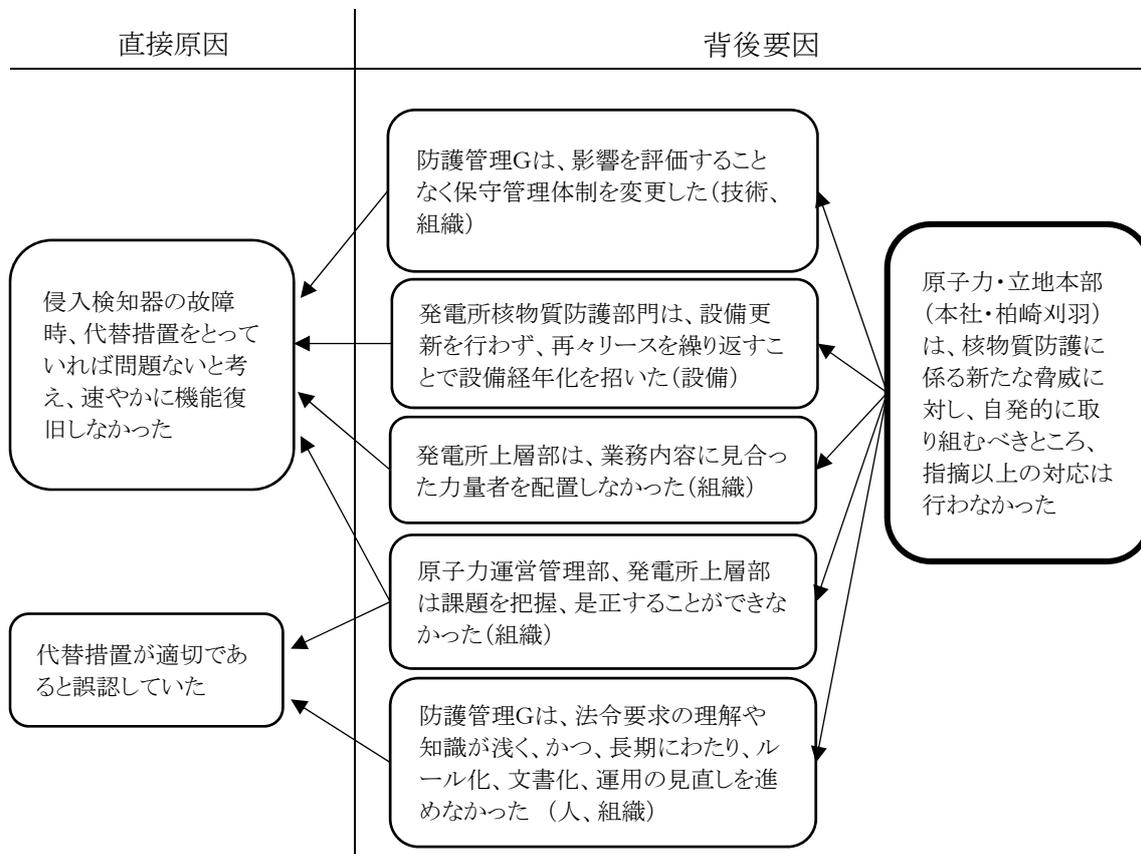
図 9 核物質防護設備の機能の一部喪失に係る背後要因の相関（東電報告書 92 頁図 4-8 より引用）

東電は、柏崎刈羽における保守管理体制の変更に当たり、核物質防護設備に係るファイナンス・リースの解消や保守契約の変更に伴う保守管理体制の強化等の検討が必要であったにもかかわらず、再々リースを繰り返すことで設備更新を先送りし、設備の経年化を招くとともに、設備信頼性や設備故障発生時の対応への影響を評価しないまま、これら変更を実施したため、故障対応の初動及び故障設備の修理に時間を要する要因となったと分析している（技術的側面、組織的側面）。また、長期にわたり、防護管理 G に業務に見合った能力を有する要員を配置してこなかったことも迅速な対応の妨げになったと分析している（組織的側面）。さらに、侵入検知機器が故障した場合の代替措置について、法令要求を正しく理解せず（人的側面）、長期にわたりルール化・文書化も進めなかったことが、従来からの運用に基づく対応が適切なものであると誤認されたまま、多くの侵入検知器の機能復旧が長期化した要因となったと分析している（組織的側面）。

このような状況について、社内の他の発電所、設備保守の委託先及び規制機関等から問題提起されることもあったが、核物質防護に関わる優先課題が山積しており侵入検知器の故障長期化には注意を向けるに至らなかったこと、現場担当者から明示的に課題が上申されることはなかったこと、機密情報を扱う核物質防護部門に対しては本社や他の部門の関与が少なく、柏崎刈羽上層部や PP-PIM にも当該事案に関する報告が上がらなかったことから、柏崎刈羽上層部や本社が現場実態を把握できず、結果、組織として課題を認識・是正することができなかったと分析している（組織的側面）。
