「格納容器内部調査技術の開発」

～ 1号機ペデスタル外地下階調査技術の開発 ～

2016年1月28日

2号機X-6ペネ周辺 除染実施状況について

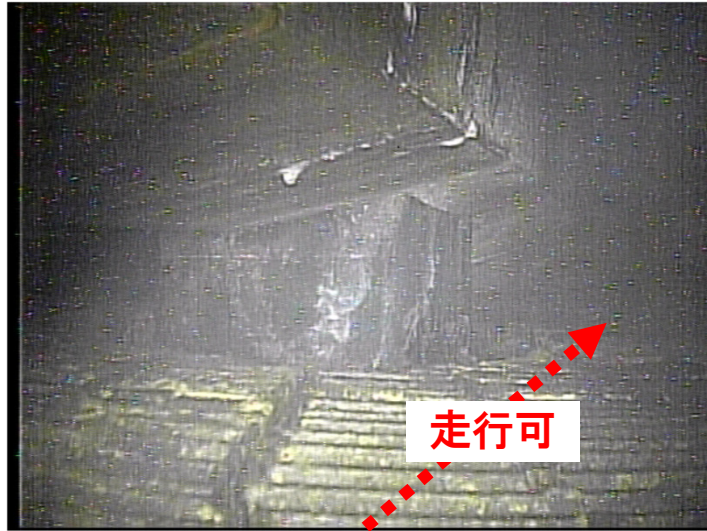
B1調査で取得した画像(C11)

No.	項目	B1で得られた情報	B2調査への活用
①	作業員アクセロの上方へのルート	・C11から作業員アクセロ上方へ接近できる可能性有り	・1階グレーチング上から作業員アクセロ上方へ接近
②	地下階滞留水の混濁状況	・地下階構造物への接触により, 堆積物の拡散で視界が遮られた	・地下階走行時は, 視認性確保が困難
③	地下階アクセス開口部	・開口部までのルート上に大きな障害物無し ・開口部周辺に障害物無し	・手摺りや蹴止めの間から, 地下階に降下可能であることを確認

作業員アクセス口
近傍へ接近し、
センサ降下により
地下階状況を
調査

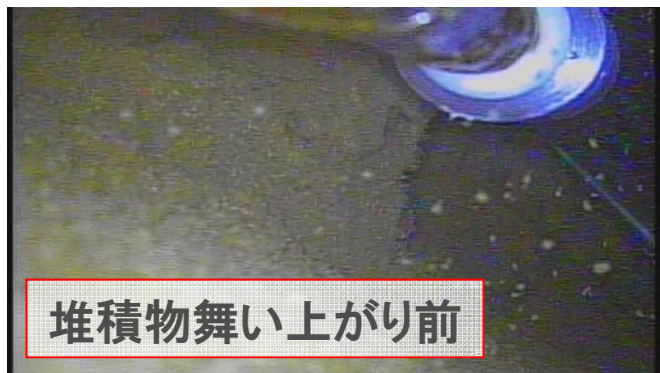
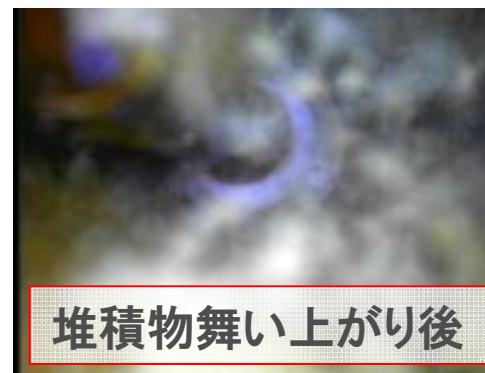
② 地下階滞留水の混濁状況 (B1調査後、常設監視計器を再設置した際の画像)

地下階の堆積物に
接触した場合、
視界不良となり
目視・走行が困難

当初は地下階走行を検討していたが、B1調査結果およびB1調査後の常設監視計器再設置時の状況から、1階グレーチング上走行の成立可能性(※1)と地下階走行の課題(※2)が明らかとなったため、**1階グレーチング上を走行する方式に変更する。**

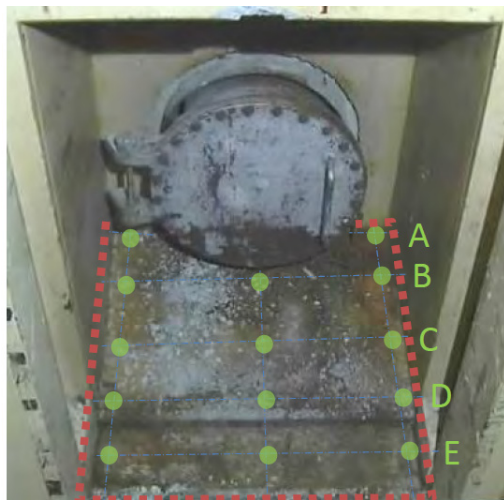
- 溶出物除去により、左～中は線量が低減している傾向。
- スチーム洗浄後は、線量が増加している箇所と減少している箇所を確認。
- 化学除染後、全ての測定点において線量レンジ内(<12Sv/h)内に線量が減少。また、スチーム洗浄で上昇した箇所も溶出物撤去後に近い線量まで減少。
- 床面研削(5回)以降、更なる研削を実施したところ、ダストが上昇したため、研削を中断。研削後の汚染除去のため、線量低減実績のある化学除染を実施。
- 床面研削以降は、部分的な線量低下は見られたものの、全体的な低下は確認できなかった。

測定ポイント	ブロック撤去後	溶出物除去後	スチーム洗浄(2回)後	化学除染(7回)後	表面研削(5回)後※3	化学除染(2回)後※3
左	A	-※1	-※1	-※1	-※1	-※1
	B	0.8	0.2	0.4	0.2	0.5
	C	-※2	0.5	0.7	0.5	0.7
	D	7.2	1.1	2.6	1.3	1.9
	E	8.0	5.1	5.8	4.5	3.6
中	A	-※1	-※1	-※1	-※1	-※1
	B	1.0	0.4	2.8	0.4	1.3
	C	-※2	4.6	4.1	3.1	2.6
	D	>10	6.7	>10	4.2	7.0
	E	9.4	6.7	7.8	5.0	5.4
右	A	-※1	-※1	-※1	-※1	-※1
	B	1.2	2.3	1.7	1.7	2.2
	C	-※2	4.6	3.3	2.9	3.1
	D	>10	>10	>10	9.8	6.5
	E	8.0	8.4	9.5	5.6	6.5

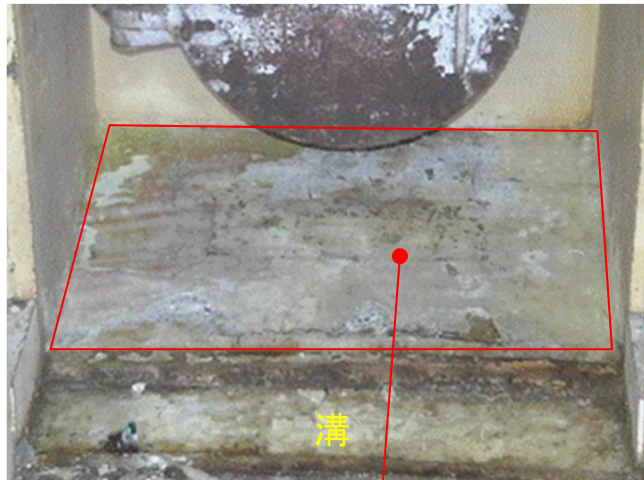
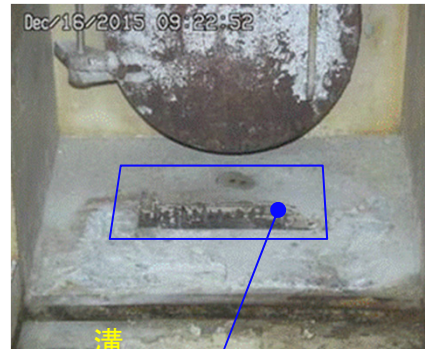
①床面研削前

- 溝から奥側を最大2.5mm程度(塗装面含む)の研削を実施
- 溝の研削は未実施
- 研削の結果、埋設金属を確認。
- 1/7にダスト上昇が確認されたため、作業中断。
- 研削後、化学除染による表面汚染除去を実施したが線量が低下しなかったことから、浸透汚染があると判断。今後も研削が必要であるため、ダスト対策を再検討する。

※研削後、床面中央に埋設
プレートを確認

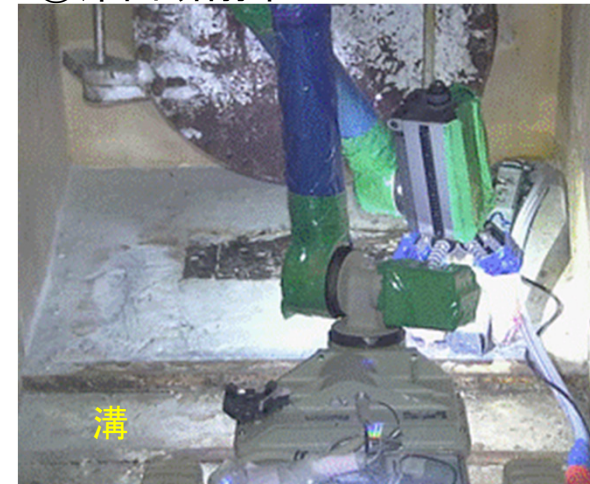
②床面研削中

Warriorに小型研削機を把持させ
床面を研削

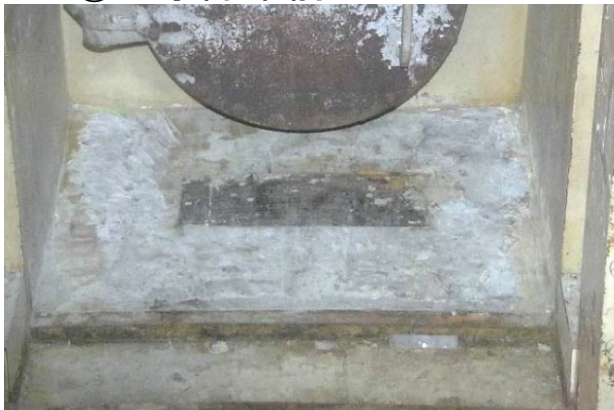
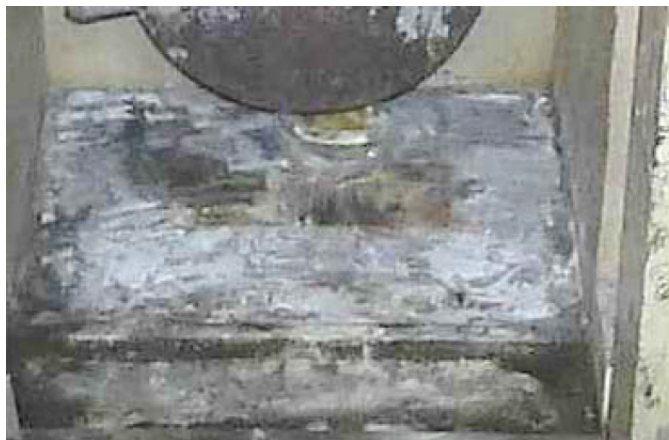
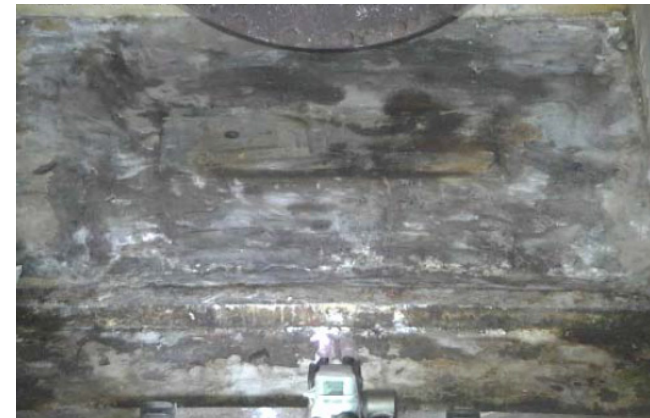
- 床面への化学除染を計2回実施。化学除染後は仕上げとしてモップ拭きを実施。
- 線量低減効果は表面 γ 線量からは確認できず。

- 内部調査開始のためには、床表面線量を概ね100mSv/hまで低減する必要がある。
- 目標線量まで線量低減できなかったため、ダスト対策等含め線量低減対策について改めて検討を行う。
- 内部調査は、検討結果および除染状況に応じて実施する。

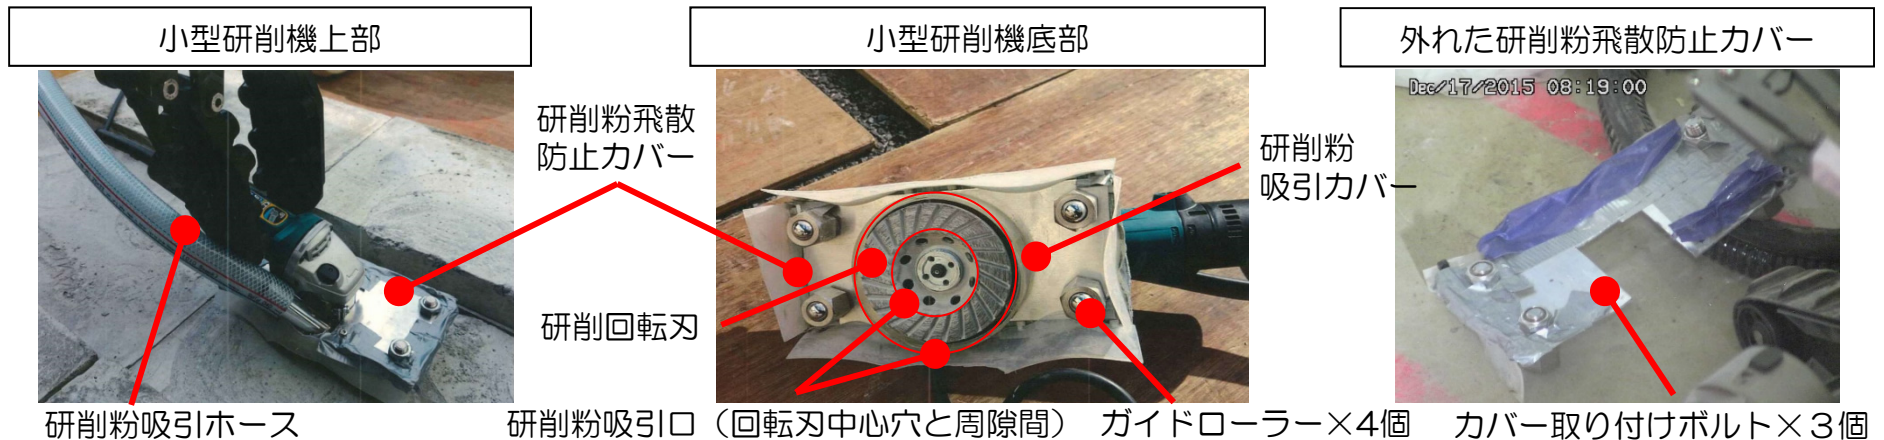
参考. X-6ペネ床面研削時のダスト対策について(12/17)

- 事象:平成27年12月17日に2号機原子炉建屋排気設備入口ダスト濃度で約1.0E-3Bq/cm³まで上昇を確認。
※構内及びモニタリングポストのダストモニタ指示値を確認した結果、周辺環境への影響は無かったと判断
- 原因:X-6ペネ床面研削時、研削粉飛散防止カバーの外れ、及び、研削粉吸引機の不調が発生し、1階北西エリアに高濃度のダストが発生したことが原因

- 再発防止追加対策
 - 研削粉飛散防止カバーの外れ
 - ✓ 研削1バッチ毎にカバー取り付けボルトの緩み、ガタツキ等の目視確認(カメラ確認)を実施
 - ✓ 取り付けボルトをロックタイトにより固定し、さらに、アルミテープによりカバーが外れない補強を実施する。
 - 研削粉吸引機の不調
 - ✓ 小部屋に吸引機を追加設置し、2重の吸引対策を実施
 - ✓ 集塵機の吸引性能低下防止として、1作業毎に「塵落とし機能」を作動しフィルタ目詰まりを解消。また、線量上昇に関わらず、定期的に交換を実施。
 - ダストモニタリング
 - ✓ 1階屋内のダストモニタリングを30分毎に実施しダスト濃度を確認。ダスト濃度の管理値を定め作業継続可否を判断(※1階屋外は1時間毎に確認)

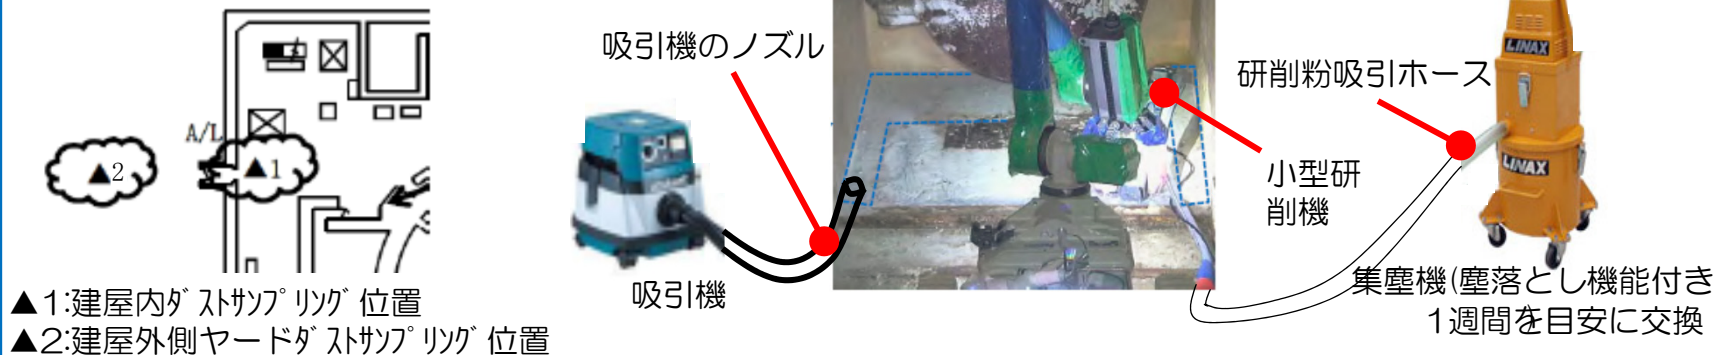
■ ダスト監視位置および装置構成

7:10	研削作業開始	
7:21	ダストの舞い上がりを確認	作業中止
7:32	北西エアロック建屋内側にてダストサンプリングを実施(1回目)	測定結果: 12kcpm
7:40	装置関連をX-6ペネより撤収	
8:05	北西エアロック建屋内側にてダストサンプリングを実施(2回目)	測定結果: 70kcpm
8:10	北西エアロック建屋の外側ヤードにてダストサンプリングを実施	測定結果: 6kcpm(BG同等)
8:40	北西エアロック建屋内側にてダストサンプリングを実施(3回目)	測定結果: 30kcpm
9:13	北西エアロック建屋内側にてダストサンプリングを実施(4回目)	測定結果: 15kcpm
8:12-10:12	原子炉建屋排気設備入口ダスト濃度	測定結果 Cs-137 1.0E-03Bq/cm ³ Cs-134 2.4E-04Bq/cm ³

上昇原因は調査中であるが、汚染の高い床面を切削したためダスト濃度が上昇した可能性がある。吸引ホースの屈曲も原因の可能性として考えられるが、切削作業時に屈曲していたかは確認できていない。
