福島第二原子力発電所における不適合処理・保守状況について

2022年11月1日

東京電力ホールディングス株式会社

福島第二原子力発電所作業におけるクレーン無資格操作等に関する
富岡労働基準監督署への元請企業の是正結果の報告について

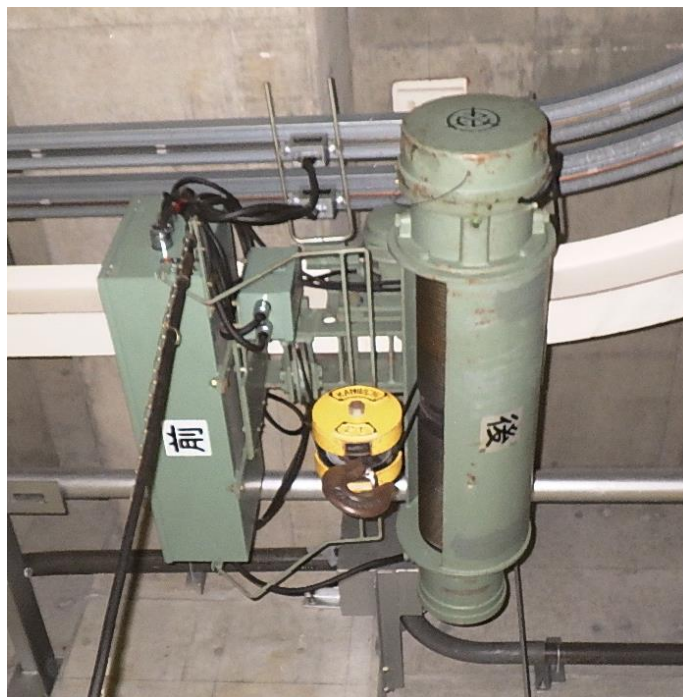
2022年9月14日、福島第二原子力発電所構内の3,4号廃棄物処理建屋1階において、協力企業作業員がクレーン操作に必要な講習を受けずに作業を行っていたこと、および別の協力企業作業員が玉掛作業に必要な資格証を紛失している状態で作業を行っていたことを9月26日に確認しました。

操作した小型クレーン

是正勧告を受け、日本ガイシ(株)は、関係者に労働安全衛生法を踏まえた現場ルールの指導および周知徹底を図る等の対応を行い、10月31日、富岡労働基準監督署へ報告した旨、同日、当社に報告がありましたのでお知らせいたします。
