2号機の原子炉圧力変化について

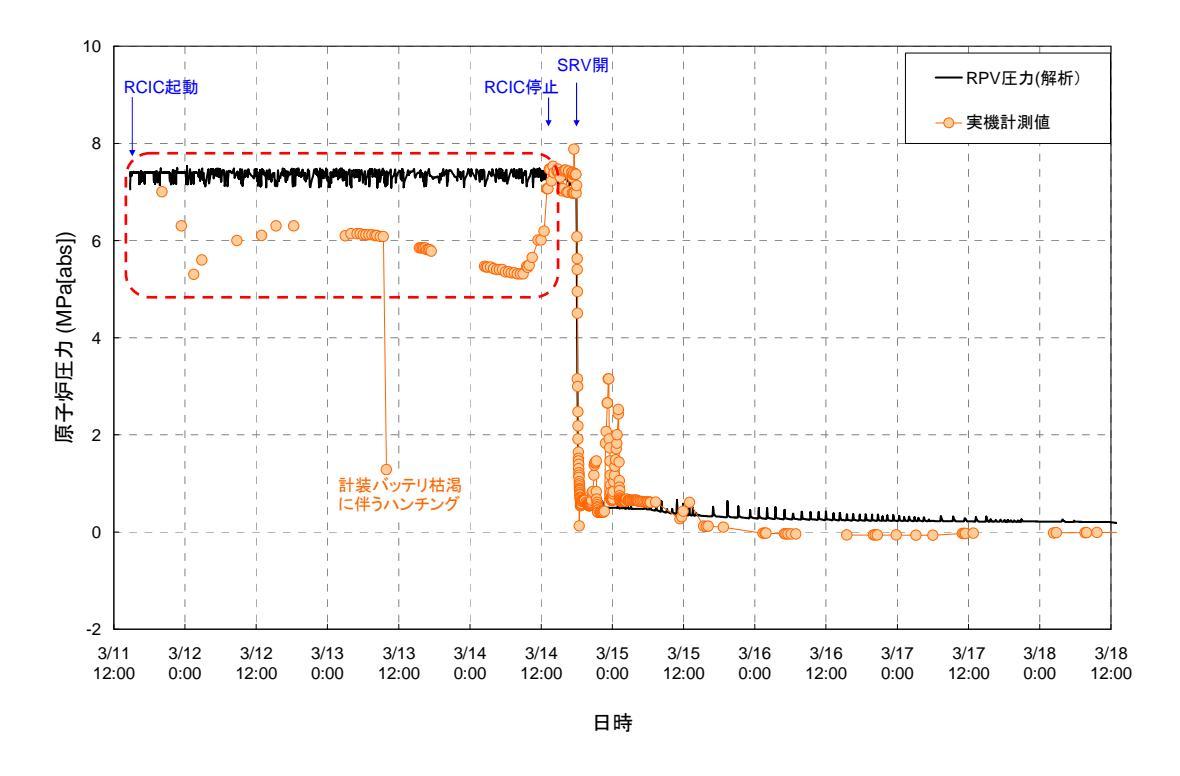
平成23年5月23日に原子力安全・保安院へ報告した「東北地方太平洋沖地 震発生当時の福島第一原子力発電所運転記録及び事故記録の分析と影響評価に ついて」において、2号機の原子炉圧力変化の実測値と解析値が整合していない。 以下に、その理由にかかる推定を述べるとともに、今回の解析で想定した原子 炉隔離時冷却系(RCIC)の運転状態について述べる。平成23年5月に実施し た解析における原子炉圧力変化を図1、図2に示す。なお、図中の赤枠は解析値 と実測値が整合していない部分を示している。

平成23年5月の解析では、電源を喪失した状況でのRCICの運転状態が不明 であること、RCICが運転していた期間において原子炉水位が維持できていたこ とに鑑み、RCICは定格流量(95m³/h)で運転を継続し、原子炉水位L-2とL-8 の間で自動起動と自動停止を繰り返す設定とした。そのため、解析上、原子炉 圧力は逃し安全弁の開閉により圧力が保たれることとなり、実測値と整合しな い結果となった。なお、原子炉への注水が停止するまでのRCICの運転状態は、 原子炉水位が維持されている限り、注水停止後の炉心の状態への影響はほとん どない。

図1 2号機 原子炉圧力の挙動(平成23年5月解析図3.2.1.2)

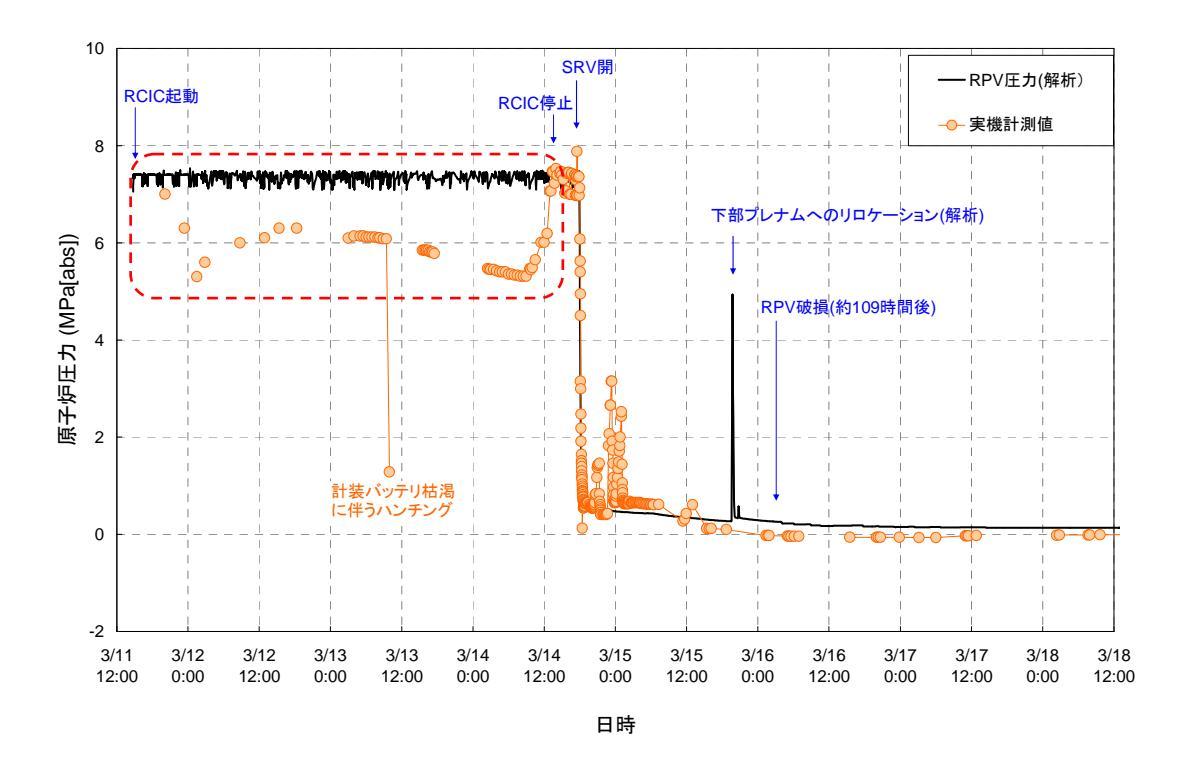
図2 2号機 原子炉圧力の挙動(平成23年5月解析図3.2.2.2)

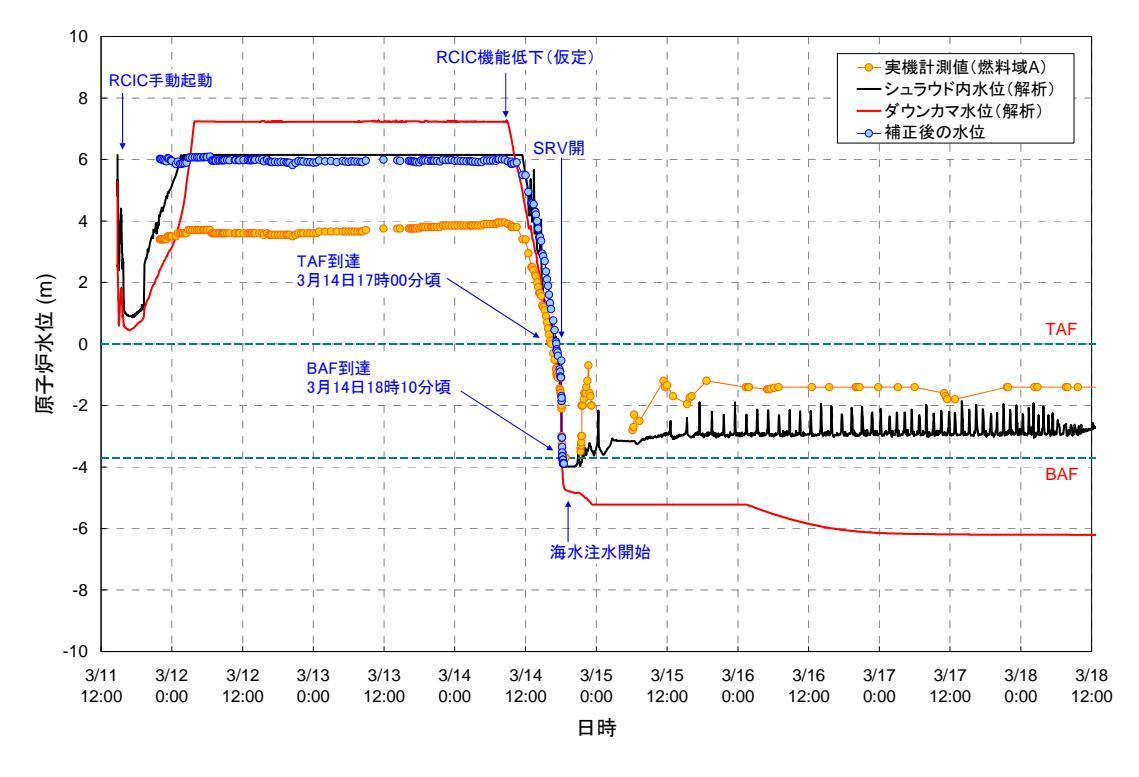
計測された原子炉水位を原子炉圧力および D/W 温度で補正※したところ、 水位計の基準面器水面(TAF+約5916mm)辺りを指示する結果となった(図 3)。本来、原子炉水位がL-8(TAF+5653mm)に到達した時点でRCICはト リップするため、L-8以上の水位になることはないが、制御電源の喪失により RCICは制御されることなく運転継続していたと推測される。したがって、崩 壊熱の減少も考慮するとL-8以上の水位になっていた可能性が高いものと考 えられる。また、水位計の構造上、原子炉水位が基準面器水面以上となると基 準面器側配管と炉側配管の差圧(図4に示すHs-Hr)が変化しなくなるため、 見かけ上の原子炉水位は基準面器水面の高さで一定となる。

以上のことから、RCIC 運転期間中は原子炉水位が L-8 を越えて、さらに基 準面器水面以上であったと考えられる。

したがって、図3で得られた原子炉水位の補正値は、計測の誤差以外に、 原子炉圧力とD/W温度の推測に伴う誤差を含んでいる。

図3 2号機 原子炉水位の変化 (今回解析結果)

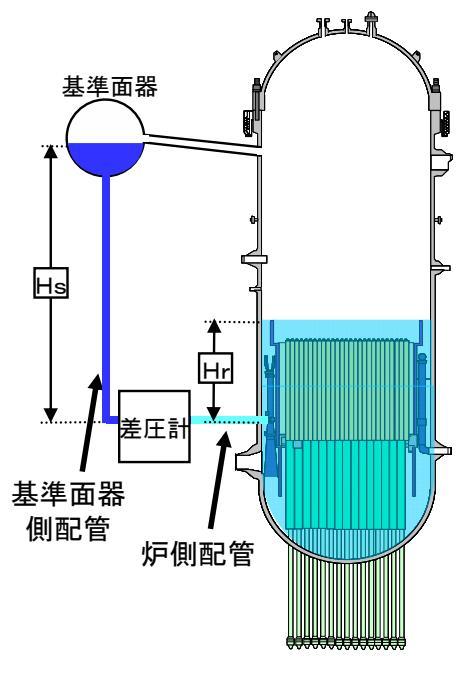
図4 原子炉水位計の構造

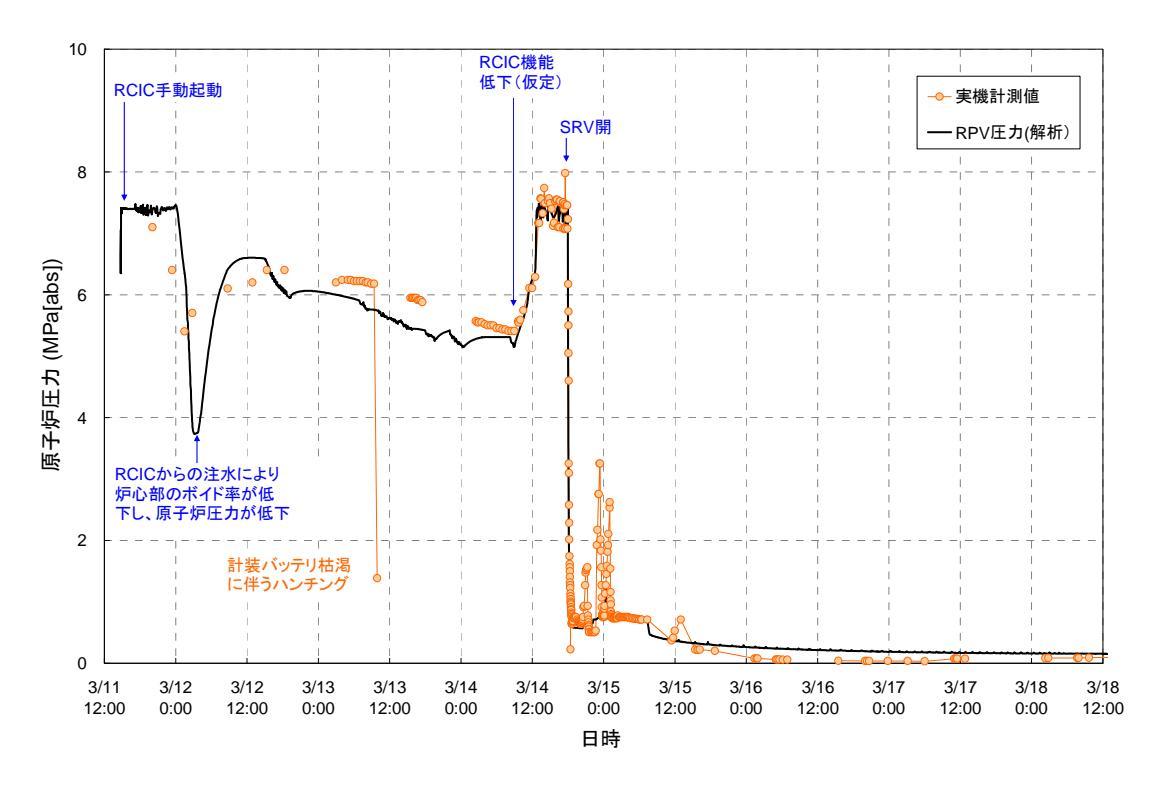
項目(3)の推定をもとに、MAAP 解析を実施し、得られた原子炉圧力の挙動を 図5に示す。RCICの流量を定格95m³/hの約1/3である30m³/hと仮定した場 合に、実測の原子炉圧力の挙動をおおよそ再現できる結果が得られた。

RCIC 運転期間中に原子炉圧力が通常運転時よりも低い圧力(約 5.4~ 6.4MPa[abs])で安定的に推移した要因としては、飽和状態のエネルギーが蒸気 より大きくなる二相流で RCIC を駆動していたことが考えられる。この場合、 原子炉圧力容器から圧力抑制室(S/C)への熱の移行量が通常の運転状態より大 きくなり、原子炉圧力容器からの熱の持ち出しが崩壊熱分のエネルギーとバラ ンスしていた可能性がある。

図5 2号機 原子炉圧力変化 (今回解析結果)

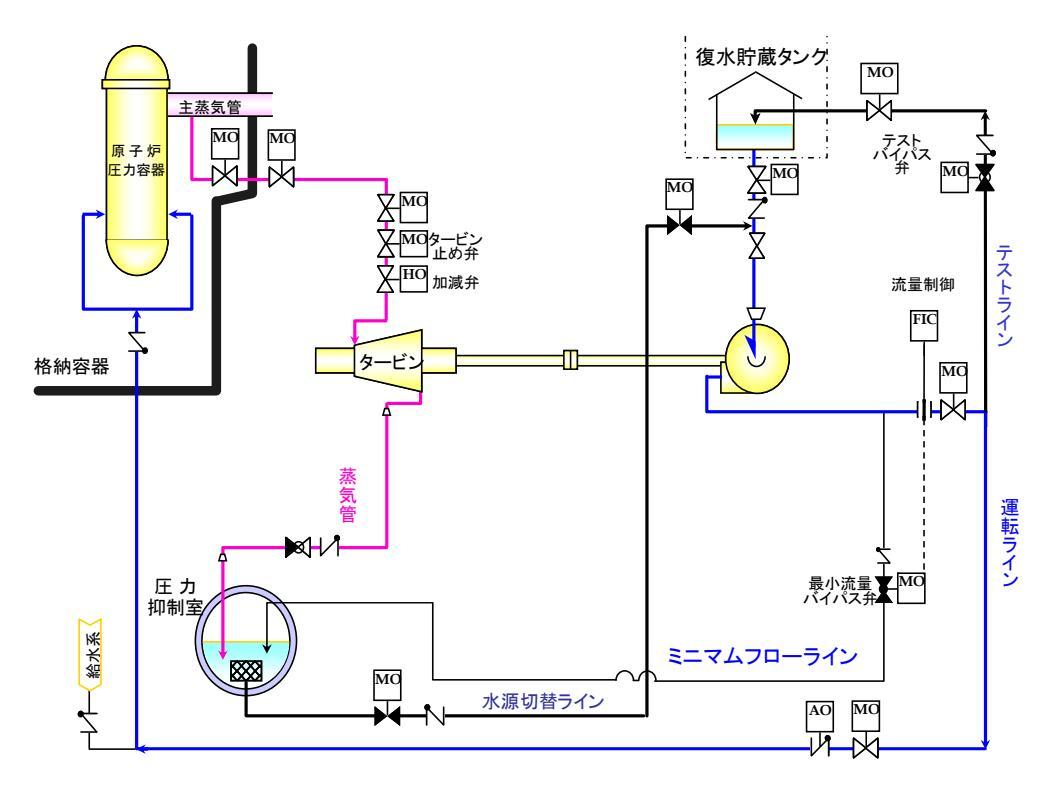
なお、RCICの制御電源が喪失した場合、設計上、加減弁はバネにより全開となり流量調整はできなくなる(図6にRCICの系統概略図を示す)。

図6 RCIC 系統概略図
