# 福島第一原子力発電所 1~3 号機の 炉心・格納容器の状態の推定 と未解明問題に関する検討 第4回進捗報告

## 平成 27 年 12 月 17 日

東京電力株式会社

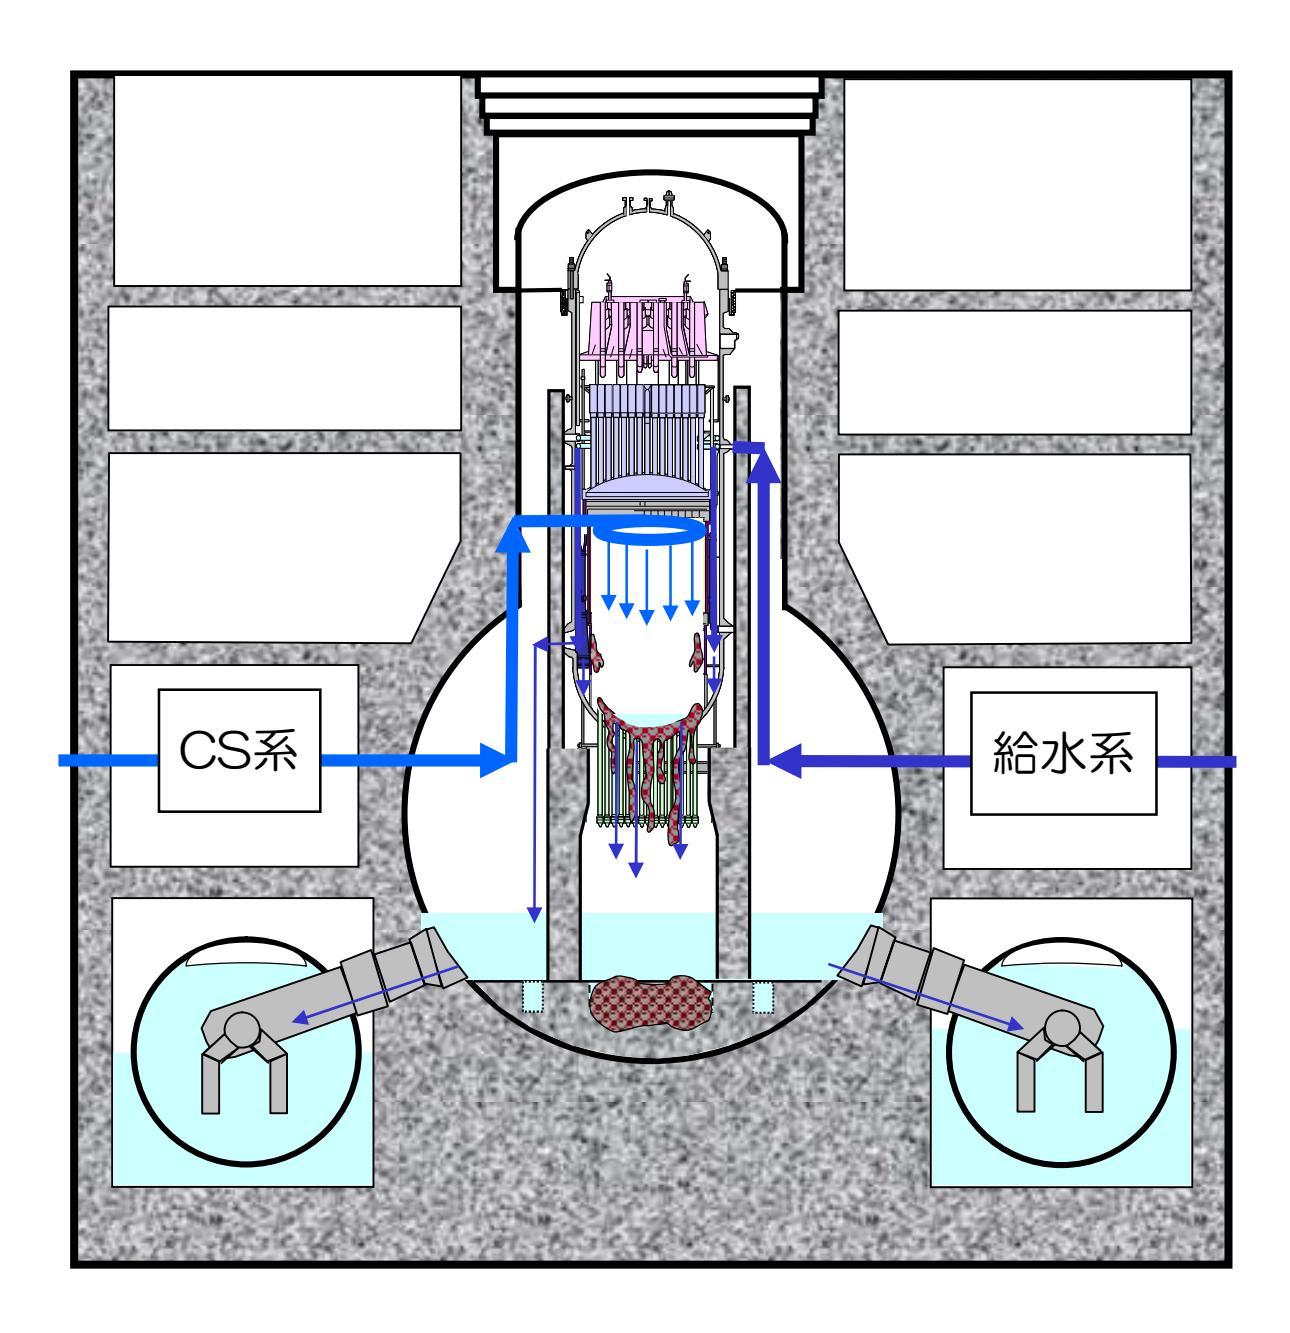
図 6.1.1 1号機の炉心・格納容器の状況推定図

一方、現状の D/W 内水位については、これまで測定実績はないが、既設の S/C 圧力計指示値から、水頭圧に換算することで D/W 内水位を求めると、D/W 床上 5.5m~7.5m 程度となる。なお、水位推定に使用している S/C 圧力指示値は事 故後校正をしていないことから絶対値の精度は低いものの、これまで原子炉注 水量の増減に追従していることから、トレンドとしてはある程度信頼のおける ものと考えられる。また、平成 26 年 5 月、主蒸気配管 D の格納容器貫通部の 伸縮継手周辺からの漏えいが確認された。この高さは、推定されている格納容 器内水位と同等であり、格納容器からの漏えいはここからのものが大部分であ ると推定される。

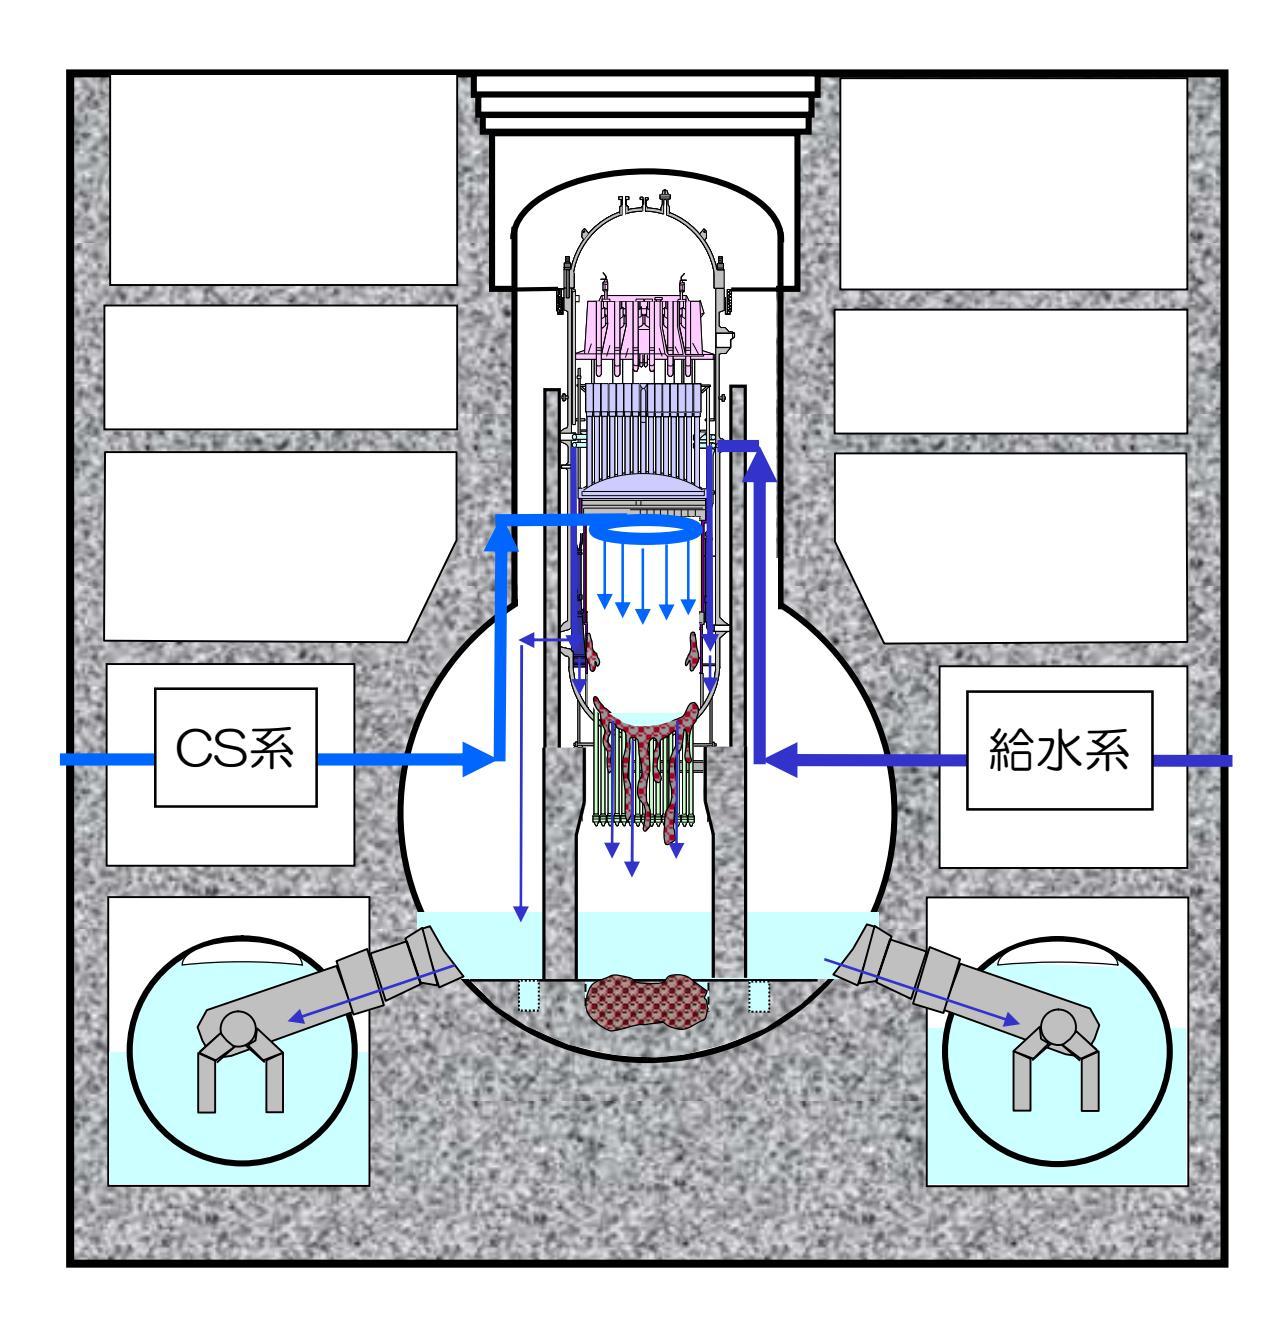
図 1-1 1号機の炉心・格納容器の状況推定図

炉心・格納容器内の状態推定に関して、その後の現場調査等により得られた 知見を反映した各号機の状態推定図を図 1-1~1-3 にまとめる。また、平成 23 年11月30日で示した状態推定図から追加された情報を次節以降にまとめる。

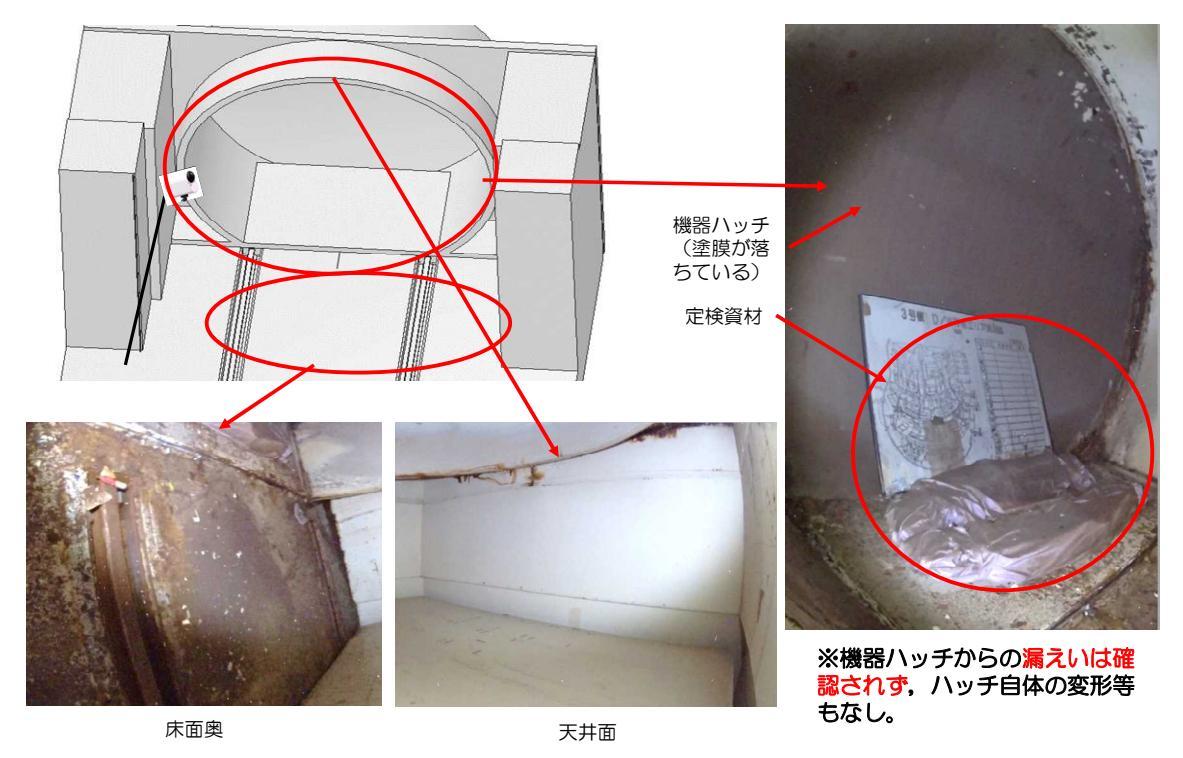
図 4-4 機器ハッチの写真[26]

機器ハッチ前のシールドプラグが本来設置してある場所では、上部より雨水 または結露水と思われる水の滴下があり、床面は湿っているような状態であっ た。また、シールドプラグ移動用レールの溝には水たまりが確認された。

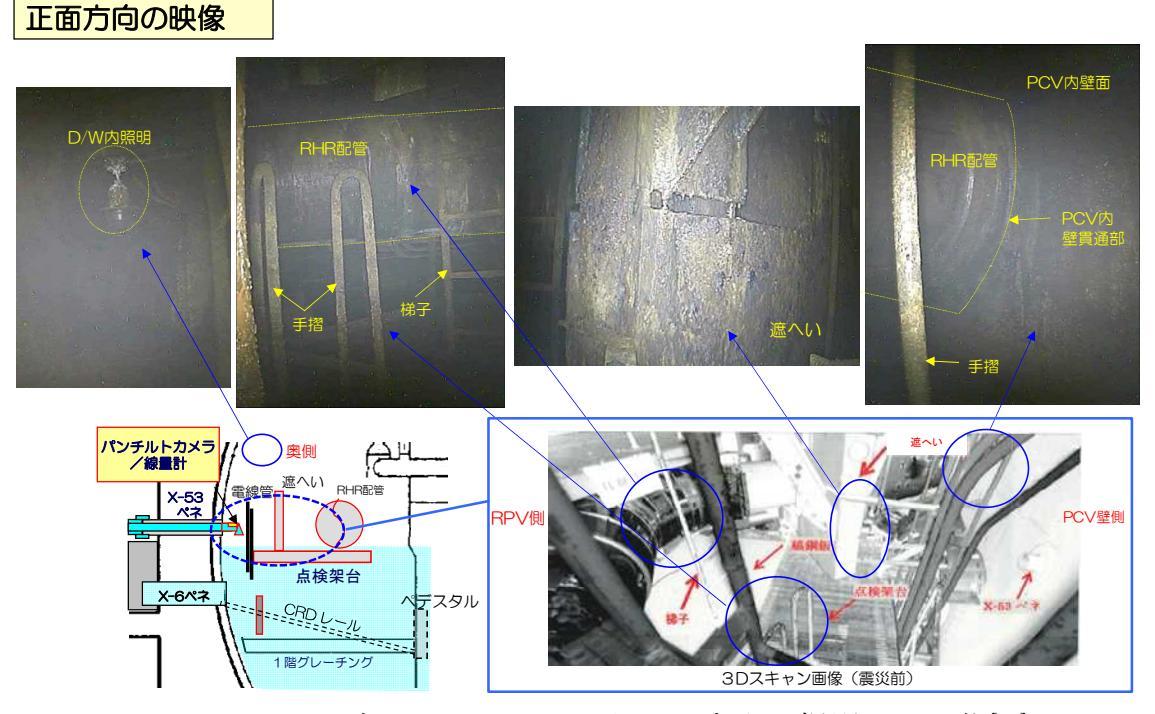
図 4-5 X-53 ペネトレーションから正面方向を撮影した映像<sup>[27]</sup>

図 4-5 に X-53 ペネトレーションから正面を映した画像を示す。配管や梯子等の構造物が映っているが、損傷は見られないことがわかる。その他水中の映像 も含め、今回カメラで撮影した範囲では、格納容器内に損傷は見られなかった。

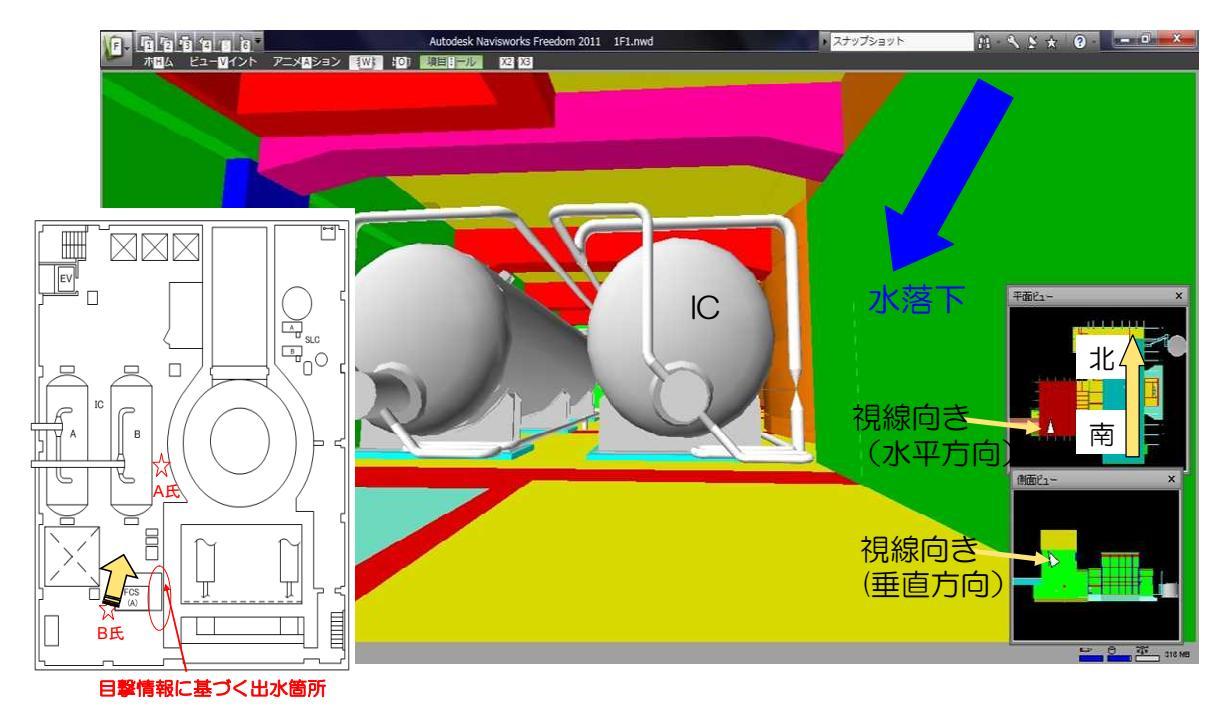
図1 B氏の出水当時の状況

したがって、作業員からの証言による国会事故調の指摘する原子炉建屋内で LOCA の発生を疑わせるような現象が発生していたとする記載は、少なくとも LOCA とは関係がないと判断できる

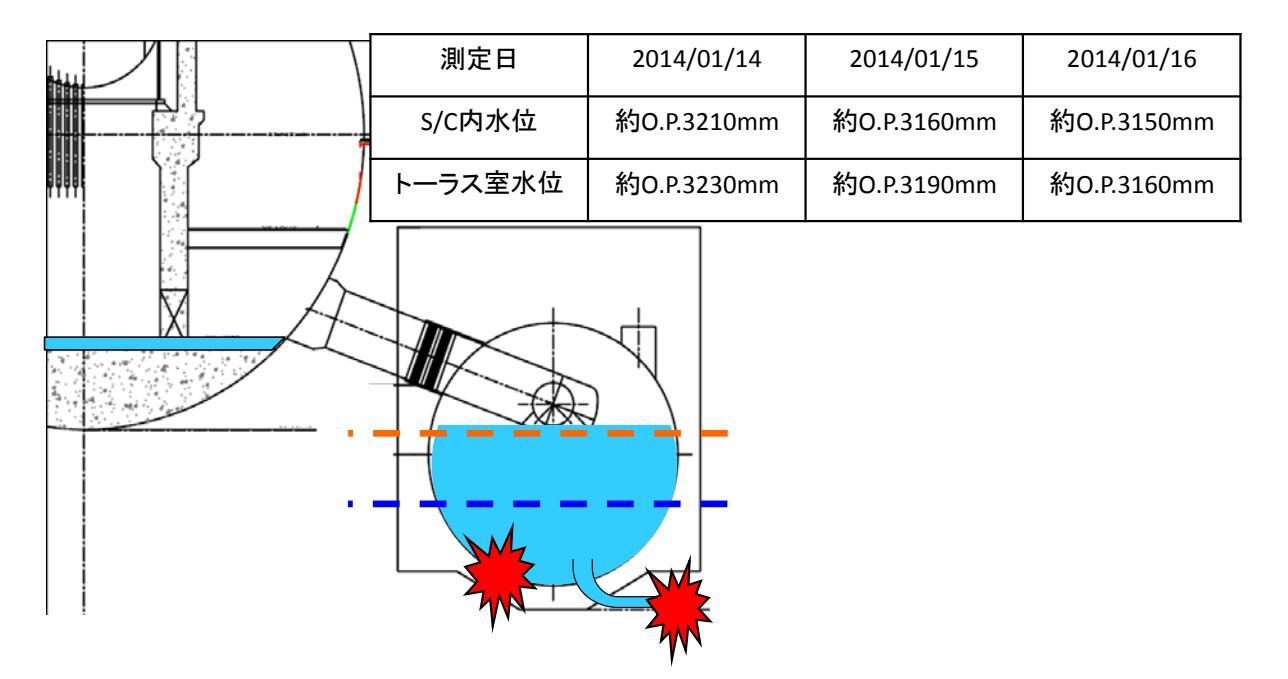
図1 2号機格納容器内部の水位に関する状況と破損箇所の推定位置

特に、水が抜けていくことにより水位が下降する場合、その漏えい孔の高さまでし か水が下降しないことは自明であるため、2 号機の S/C の漏えい孔は図1に示すよう な低い位置にあるものと推定されている。
