福島第一原子力発電所 構内設備等の長期保守管理計画の策定 に向けた検討状況について

2020年 3月16日

東京電力ホールディングス株式会社

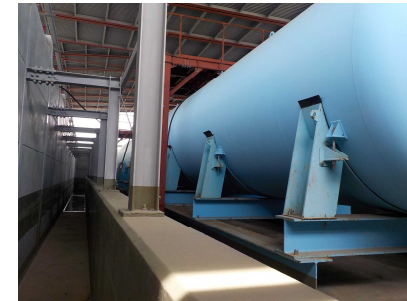
①濃縮廃液貯槽

- ・管理状態“A”
- ・バウンダリ優先度3

判定理由：内堰、外堰を設置しており、水位計により水位監視している。

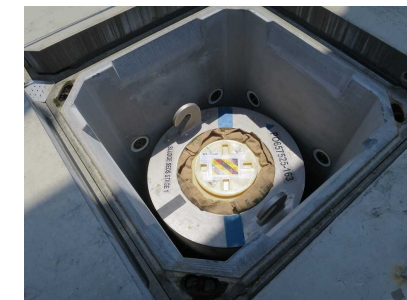
②ボックスカルバート（第三施設）

- ・管理状態“A”
- ・バウンダリ優先度3

判定理由：ボックスカルバート本体の内部はライニングされた堰の機能を有している。H I C全量漏えいした場合の系統外流出を考慮し、漏えい検出装置による漏洩監視をしている。

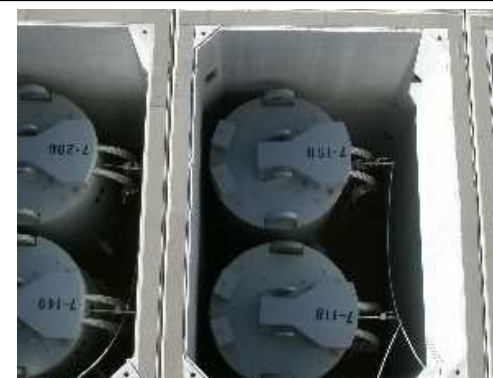
③SARRYラック, ボックスカルバート（第一・四施設）

- ・管理状態“ A ”

- ・バウンダリ優先度 3

判定理由：吸着塔（KURION, SARRY）は、淡水洗浄後に抜き取りを行い保管していることから、局部腐食による吸着塔内包物の漏えいの可能性は非常に低い。

なお、週3回の外観点検および集水マスのスミア測定を行い、漏えいの監視を行っている。

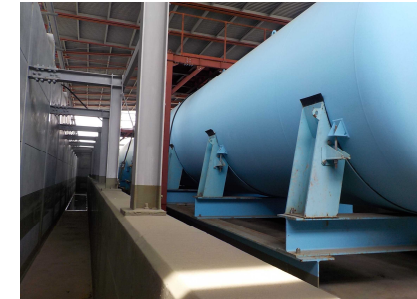
①濃縮廃液貯槽レベル計

- ・管理状態“A”
- ・監視優先度3

判定理由：点検長計による管理を行っており、経年劣化を考慮し
定期的に計器の状態監視を行っている。

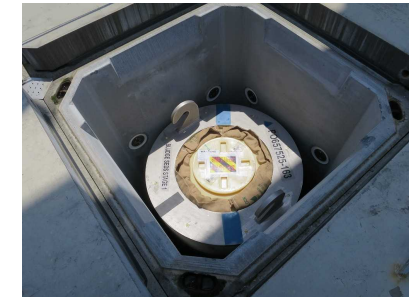
③ボックスカルバート（第三施設）漏えい検出器

- ・ 管理状態“A”
- ・ 監視優先度3

判定理由：点検長計による管理を行っており、経年劣化を考慮し定期的に計器点検を行っている。また、冗長性を有している。

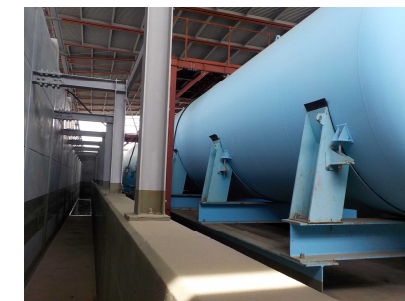
①濃縮廃液貯槽

- ・管理状態“A”
- ・設備優先度5

判定理由：点検長計による管理を行っており、経年劣化（腐食）を考慮し
外観点検・板厚測定を行っている。

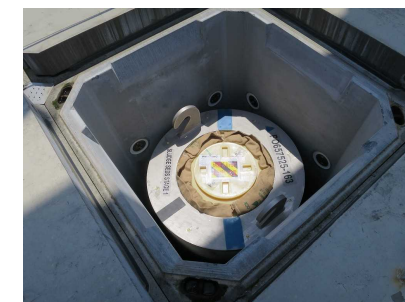
②ボックスカルバート（第三施設）

- ・管理状態“A”
- ・設備優先度5

判定理由：点検長計による管理を行っており、コンクリートの亀裂・剥離・
割れを考慮し外観点検を行っている。

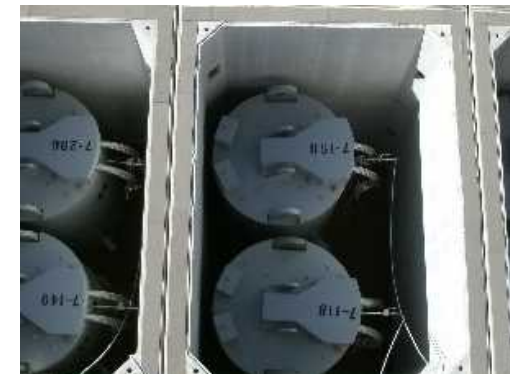
③SARRYラック, ボックスカルバート（第一・四施設）

- ・管理状態“ A ”
- ・設備：設備優先度 5

判定理由：点検長計による管理を行っており、コンクリートの亀裂・剥離・割れを考慮し外観点検を行っている。

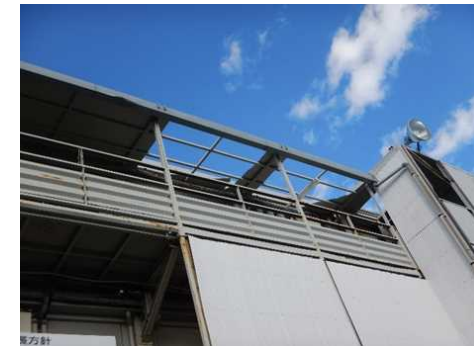
①シュラウド事務所

- ・管理状態“B”
- ・建物優先度3

判定理由：3階屋外通路の庇が脱落しているが、本建物は未使用建物であり立入禁止の措置済
 なお、残っている部位は下地鉄骨に固定されているため問題無し

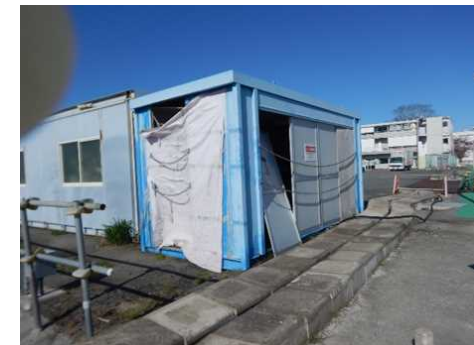
②シュラウド倉庫

- ・管理状態“B”
- ・建物優先度2

判定理由：外壁や建具が脱落しているが、本建物は未使用建物であり、立入禁止の措置済
 部材の飛散防止の観点からも立ち入り禁止措置を実施済

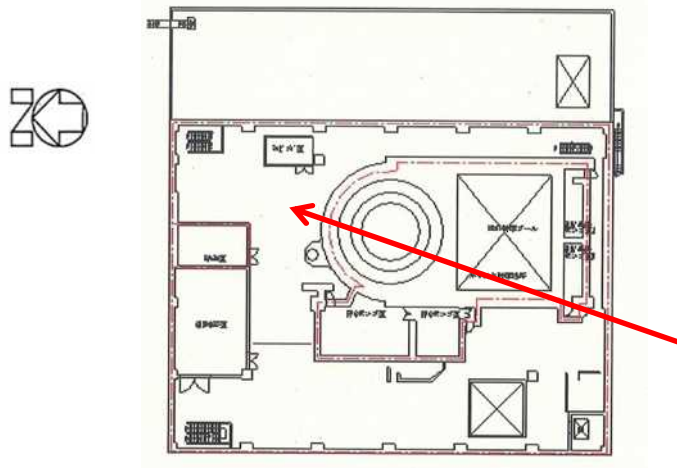
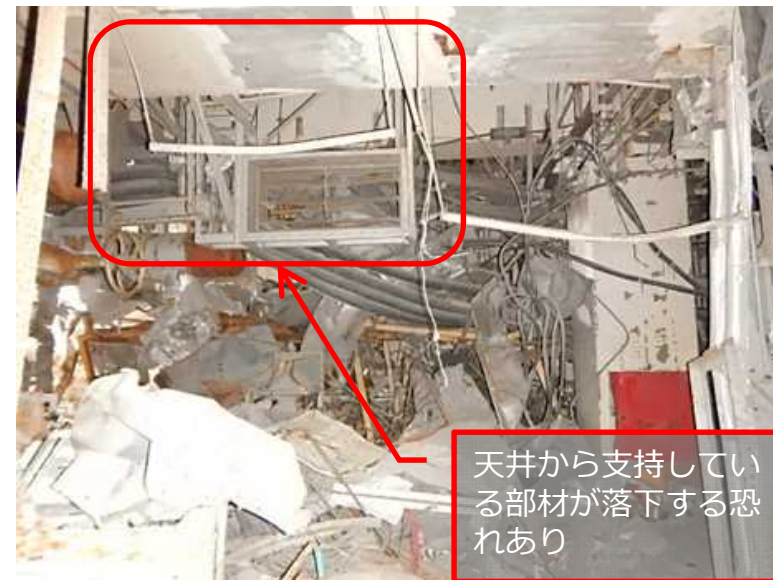
③ 4号機原子炉建屋

- ・ 管理状態“B”
- ・ 建物優先度 1

判定理由：原子炉建屋内各所において、足場材・ダクト・瓦礫などが不安定な状態で散乱しているため、落下する可能性が高い。

ただし、落下物の直下周辺に稼働中の設備がなく作業員が立ち入る可能性のない場合は、建物優先度 2 と判定する。

天井から支持している部材が落下する恐れあり

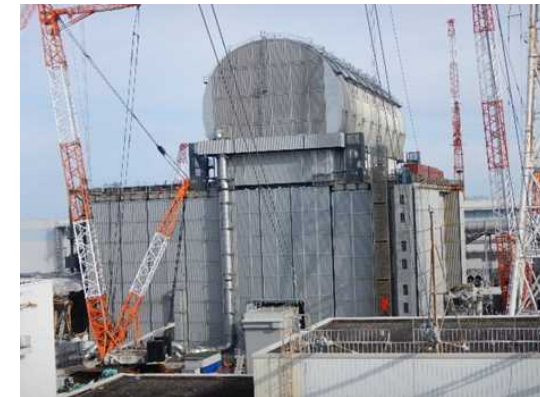
④ 1～3号機原子炉建屋（外部のみ）

- ・管理状態“ A ”
- ・建物優先度：対象外

判定理由：外観写真より，人身安全・設備安全に係わる落下物は無いことから，建物優先度対象外としている。

原子炉建屋内は高線量につき，作業員が立ち入る頻度が低く，評価が出来ていない。
