福島第一原子力発電所 増設雑固体廃棄物焼却設備の進捗状況について

2021年3月25日

東京電力ホールディングス株式会社

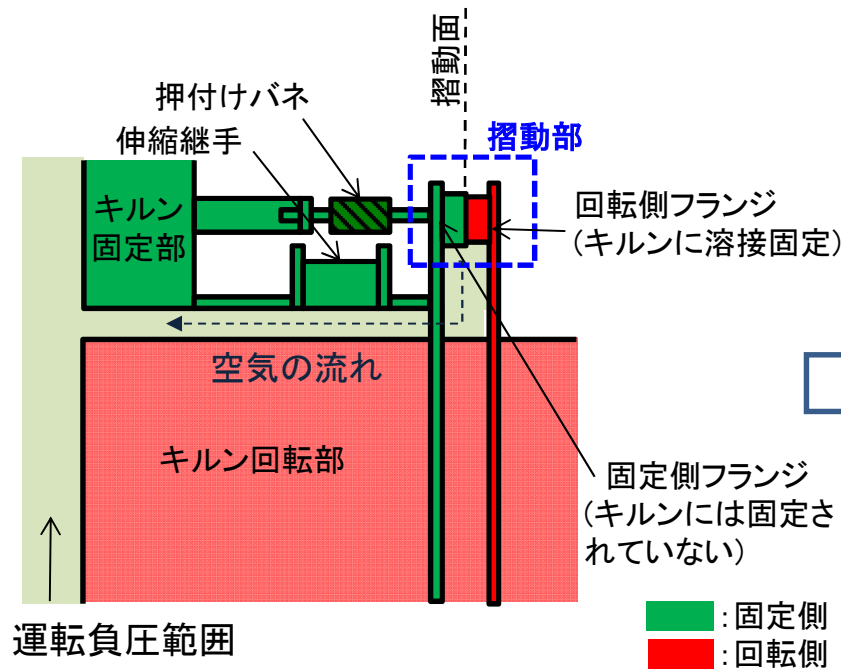
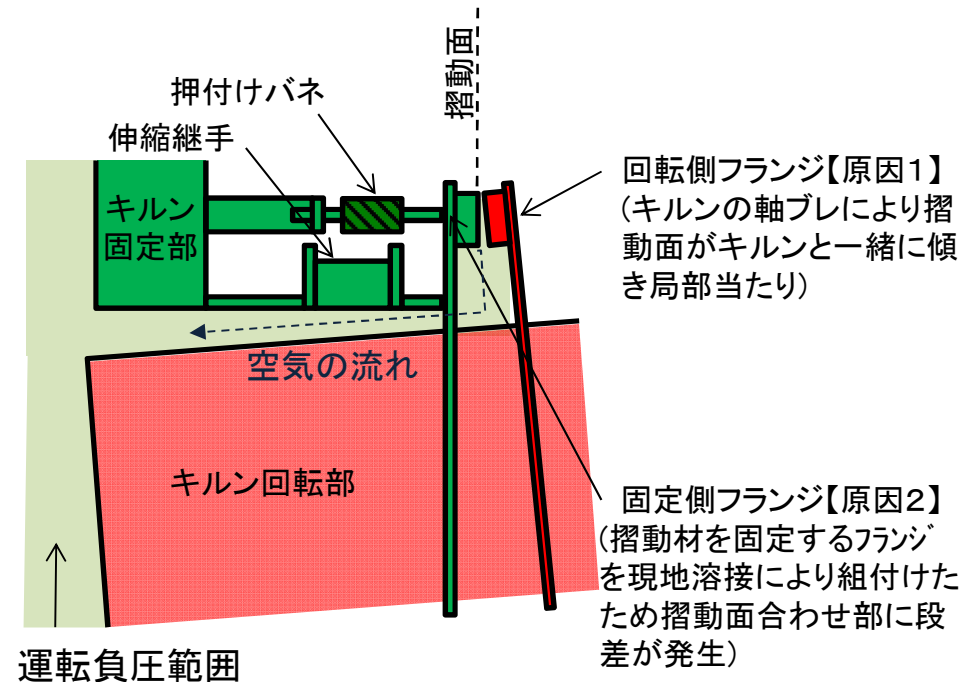
事象の原因

■ 現場調査の結果、原因は、下記の2点と推定

原因1: ロータリーキルンの軸ブレで摺動面が局部当たりとなり摺動材の摩耗を加速

原因2: 摺動材を固定するフランジを現地溶接により組付けたため、摺動面合わせ部に段差が発生し摩耗を促進

軸ブレしていない状態

軸ブレした状態

⇒原因2については、現地溶接をやめボルト組付けすることで解消可能

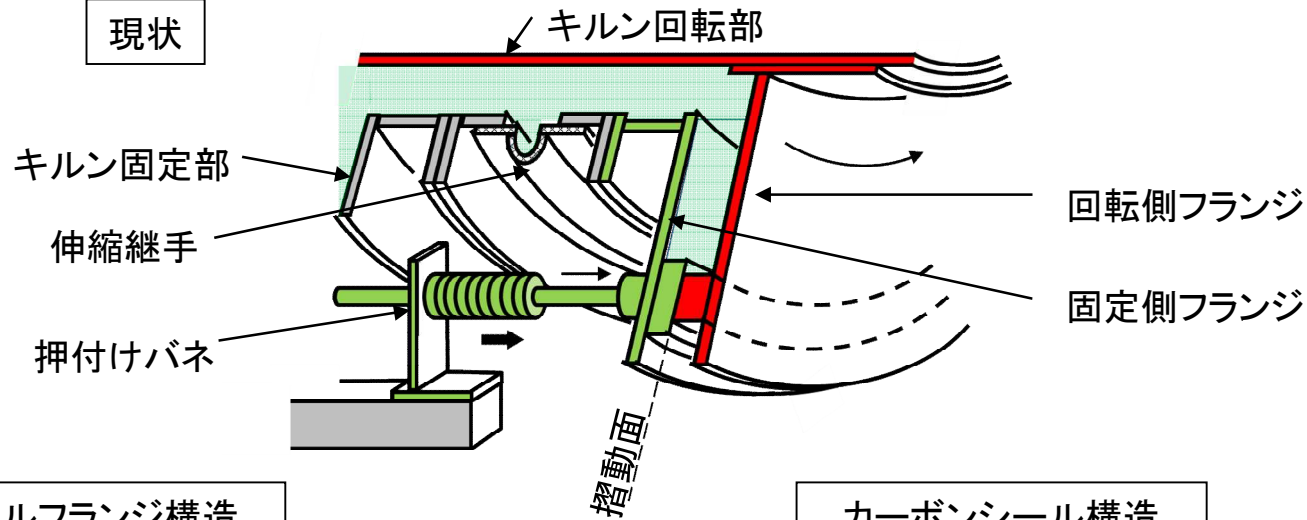
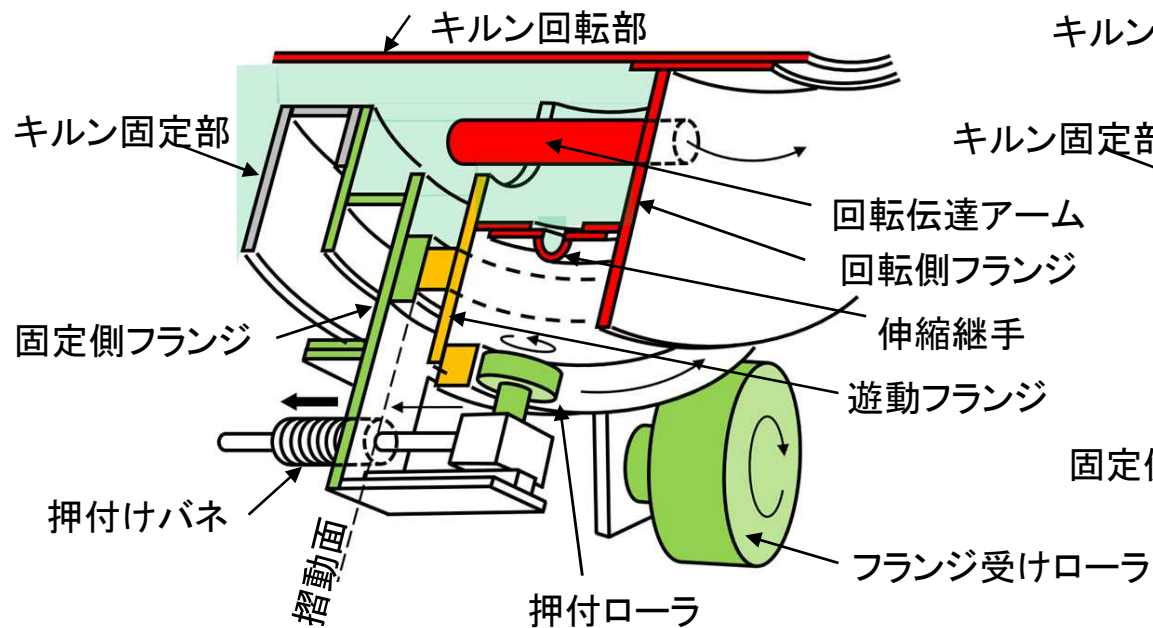
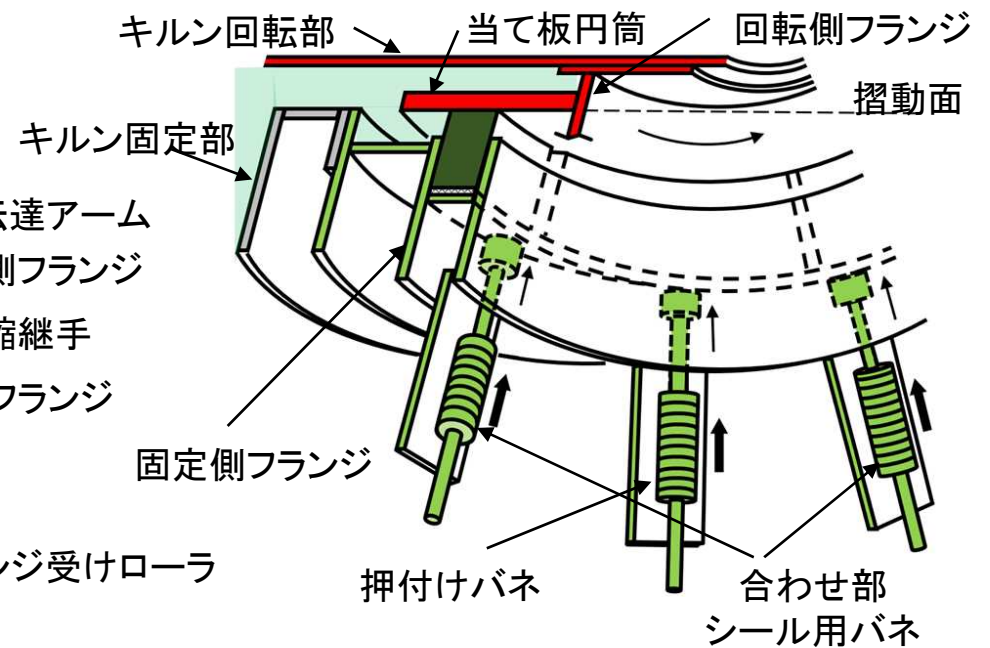
【参考】現状のシール構造と見直し後のシール構造

現状

遊動シールフランジ構造

カーボンシール構造
