# 汚染水抑制対策の現況について

2026 年5月25日

東京電力ホールディングス株式会社

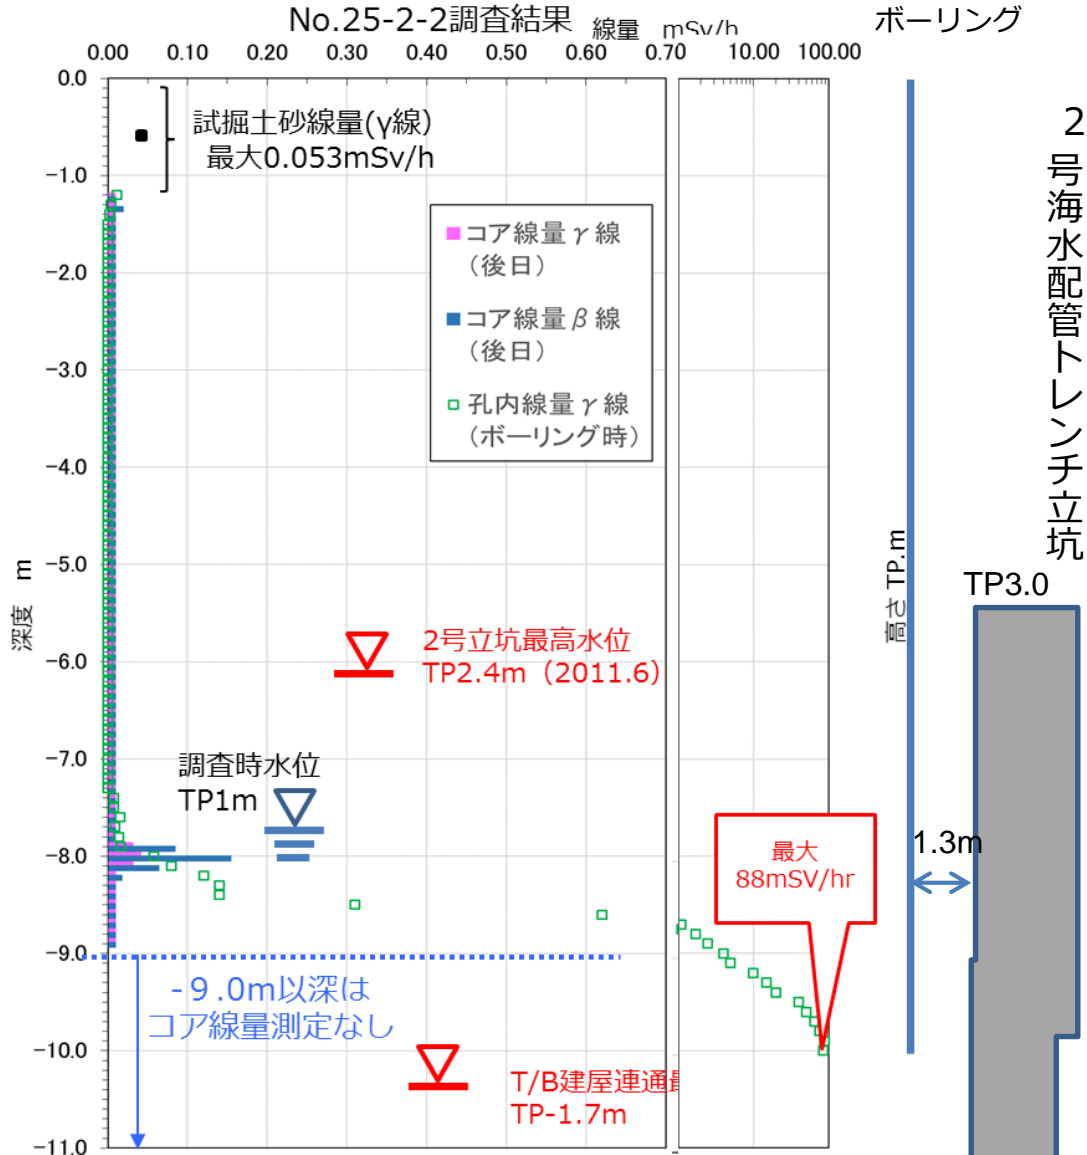
# 2-2.3 地中線量調査結果 Bor No.25-2-2

- ボーリング孔内の線量：γ線は最大で88mSV/hr である、2号機海水配管トレンチ立坑の影響と想定
- 採取したコア表面線量：γ線は最大で0.042mSV/hr、β線は最大で0.155mSV/hr

No.25-2-2 ボーリングコア

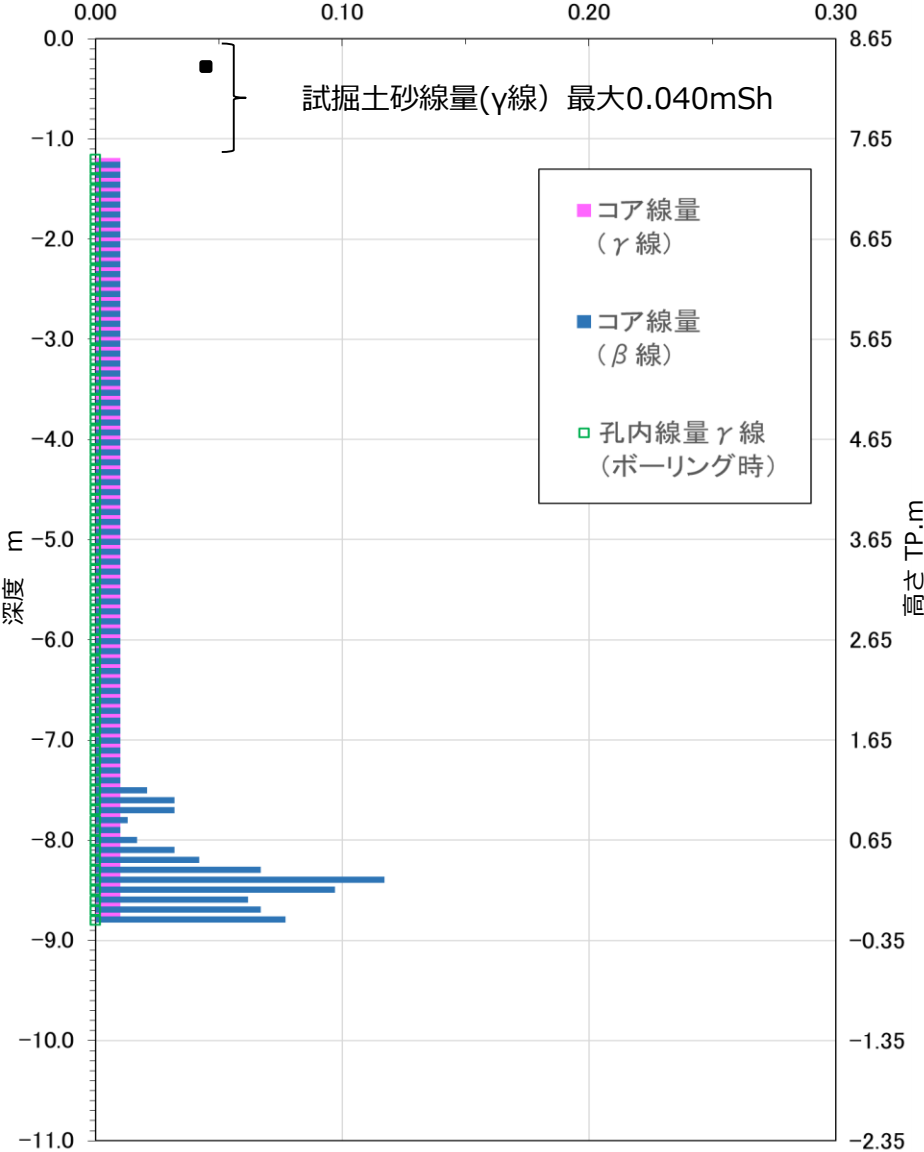
# 【参考】地中線量調査結果 Bor No.25-1-1

最大γ線量：0.0mSV/hr（ボーリング時、コア）、最大β線量0.117mSV/hr（コア）

No.25-1-1調査結果 線量 mSv/h

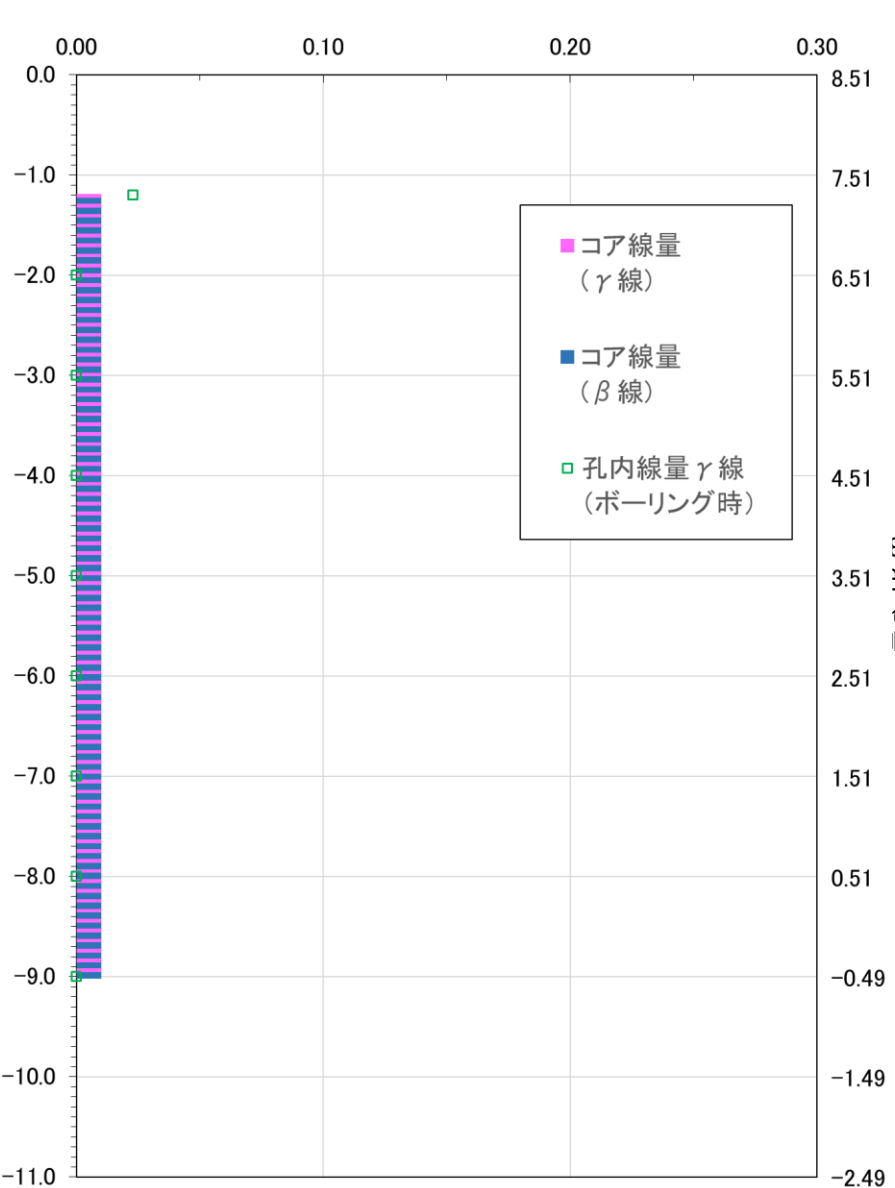
# 【参考】地中線量調査結果 Bor No.24-2-1

最大γ線量：0.006mSV/hr（コア）、0.023mSV/hr（ボーリング時）、最大β線量0.0mSV/hr（コア）

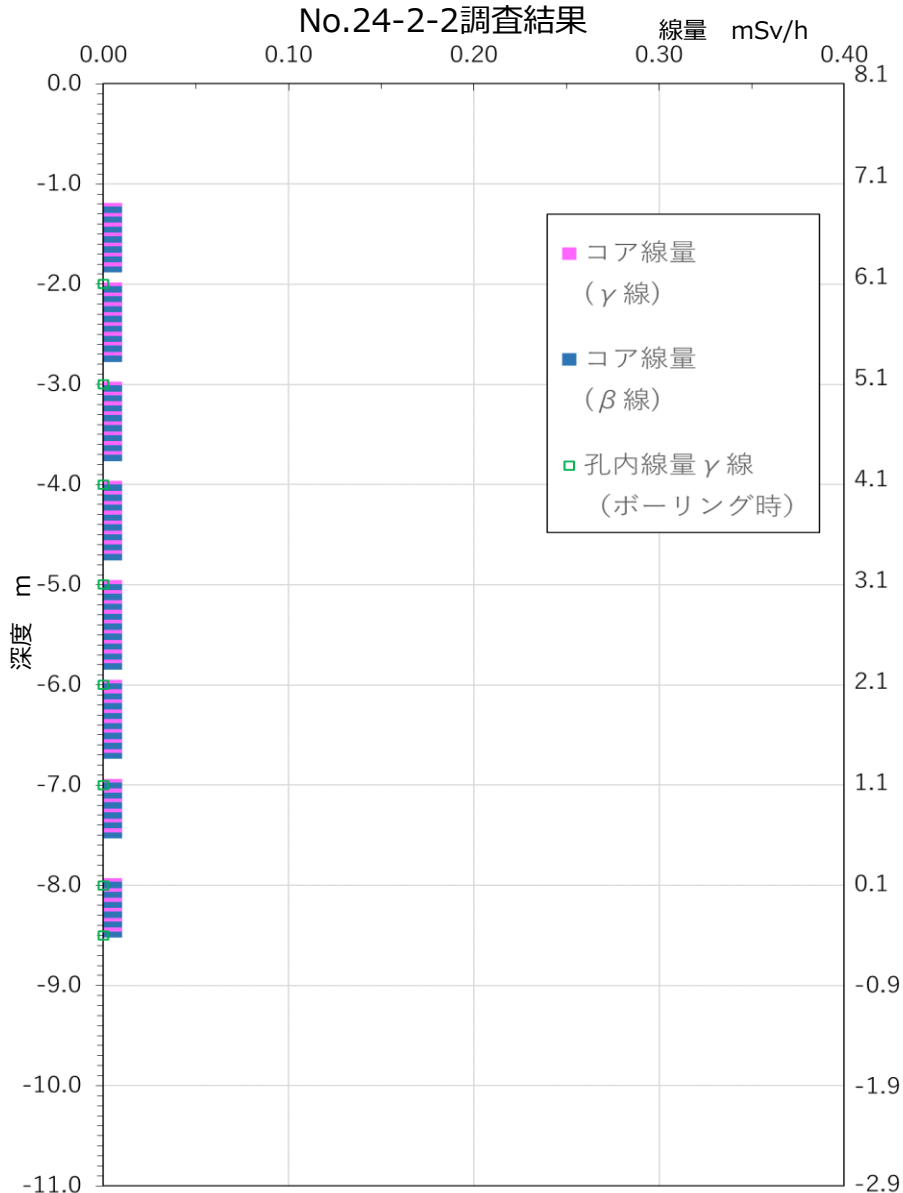
# 【参考】地中線量調査結果 Bor No.24-2-2

最大γ線量：0.005mSV/hr (コア)、0.0mSV/hr (ボーリング時)、最大β線量0.0mSV/hr (コア)

No.24-2-2調査結果

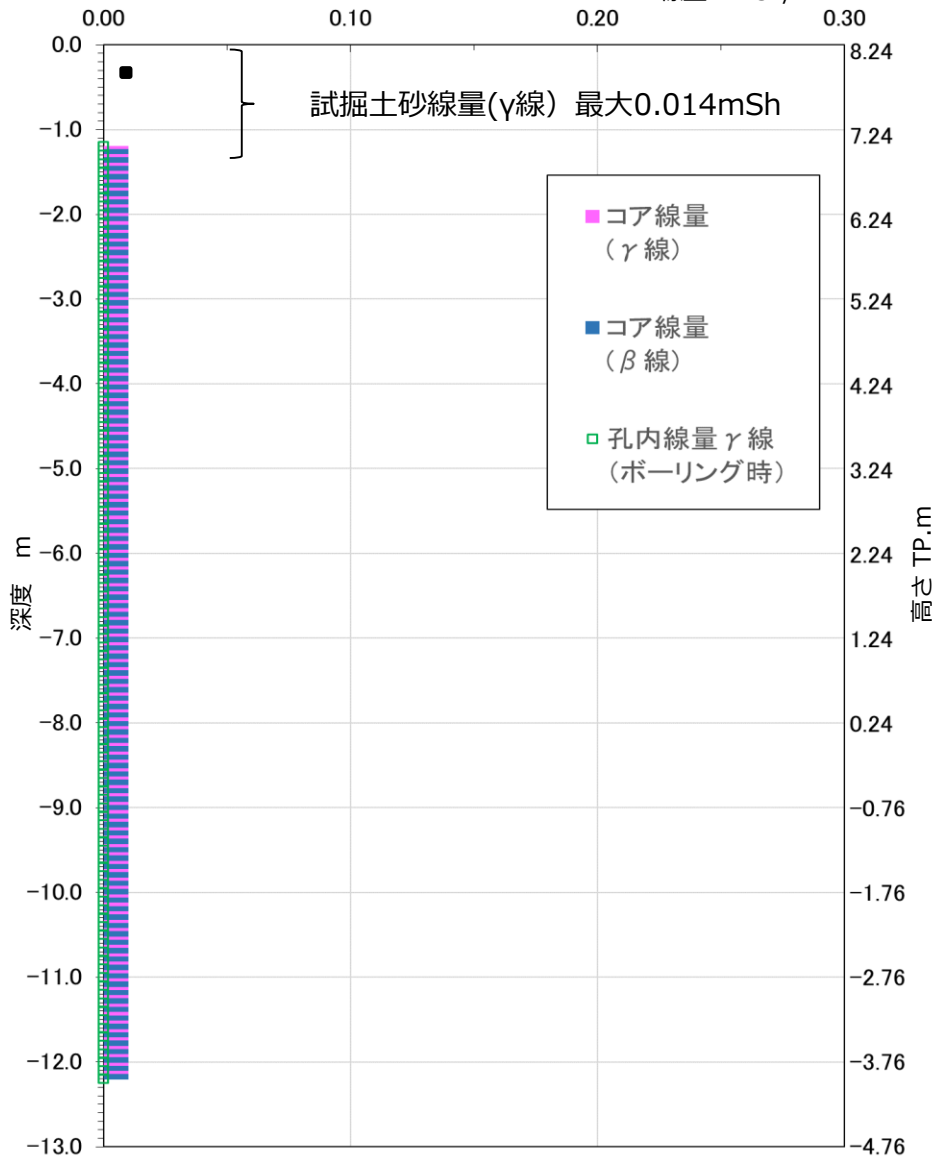
No.25-3-1調査結果

最大γ線量：0.0mSV/hr（ボーリング時、コア）、最大β線量0.0mSV/hr（コア）

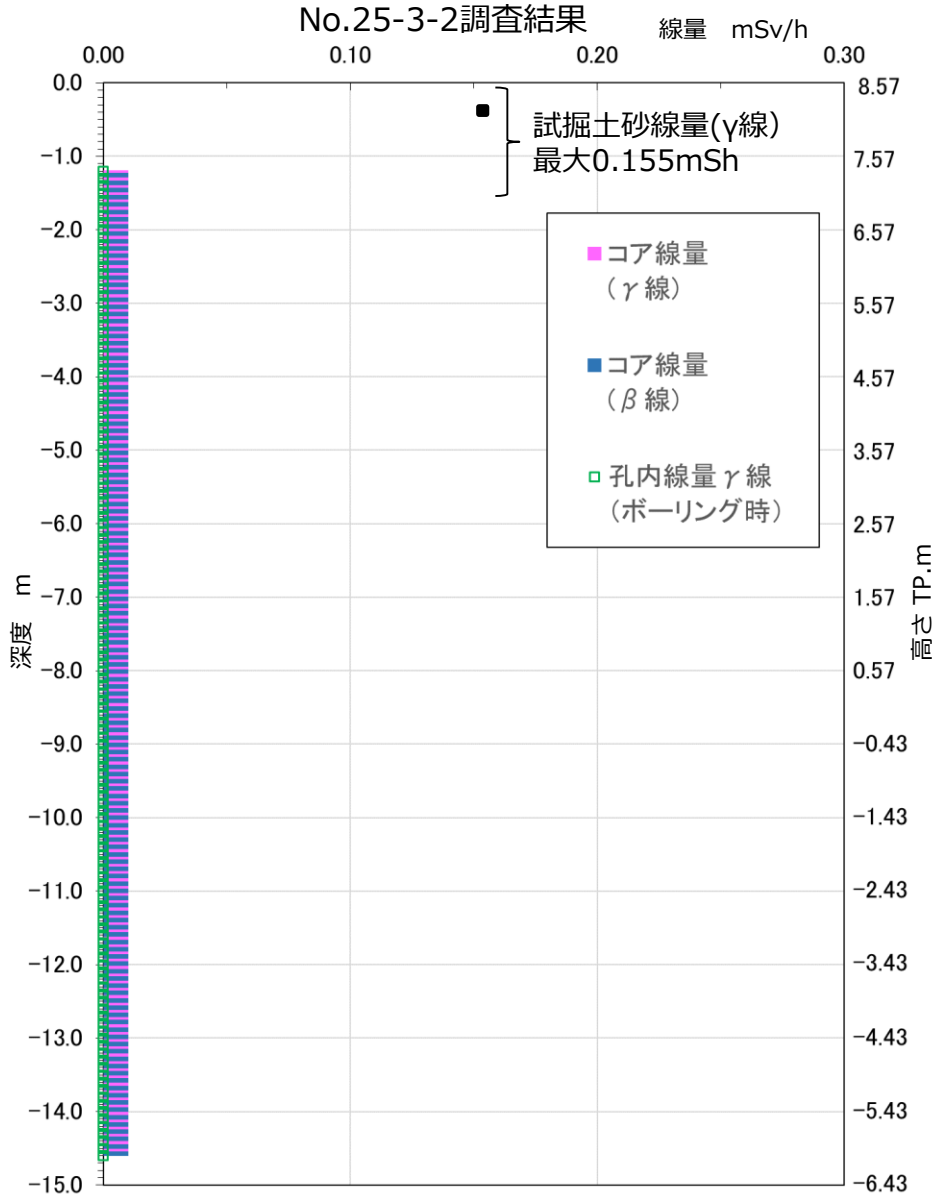
# 【参考】地中線量調査結果 Bor No.25-3-2

最大γ線量：0.0mSV/hr（ボーリング時、コア）、最大β線量0.0mSV/hr（コア）

No.25-3-2調査結果

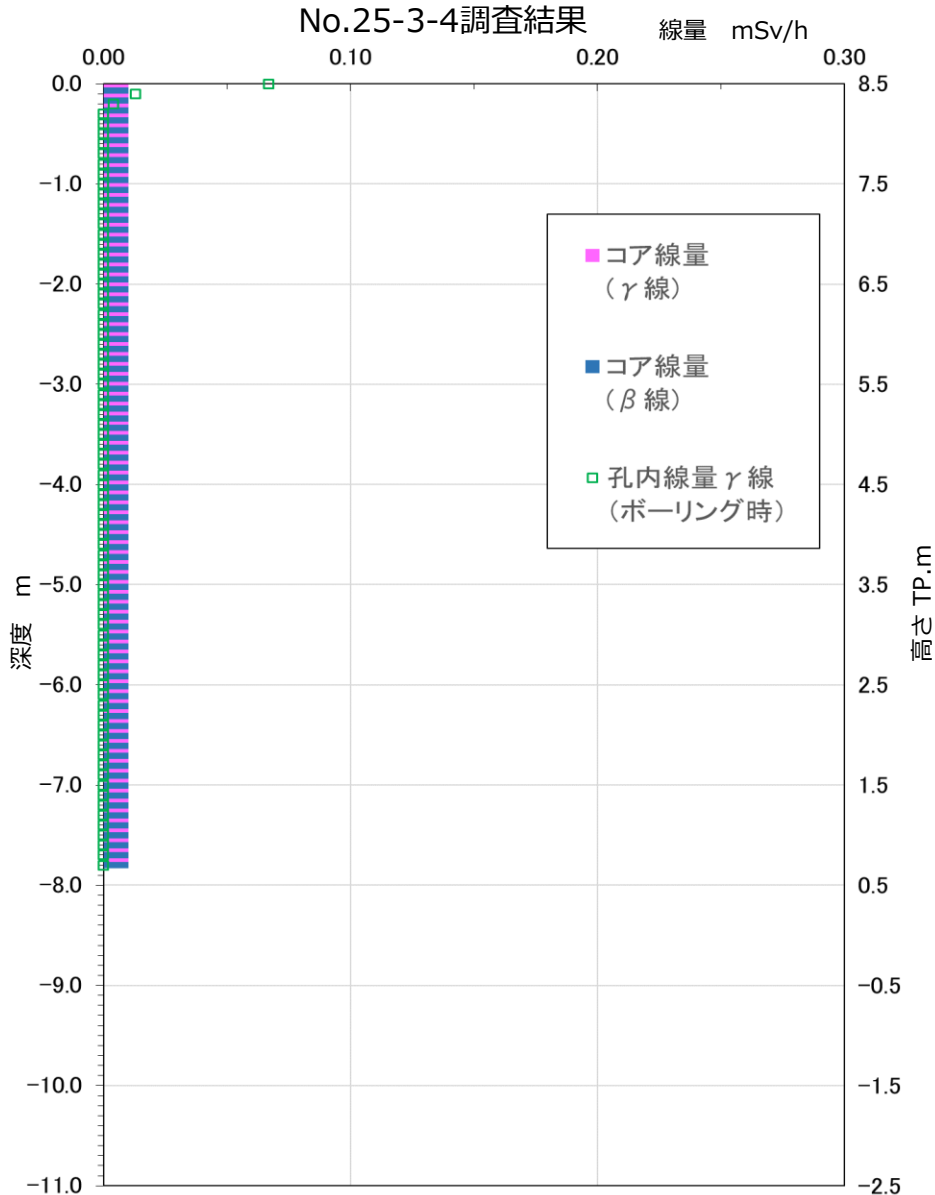
No.25-3-4調査結果

最大γ線量：0.0mSV/hr（コア）、0.067mSV/hr（ボーリング時）、最大β線量0.008mSV/hr（コア）

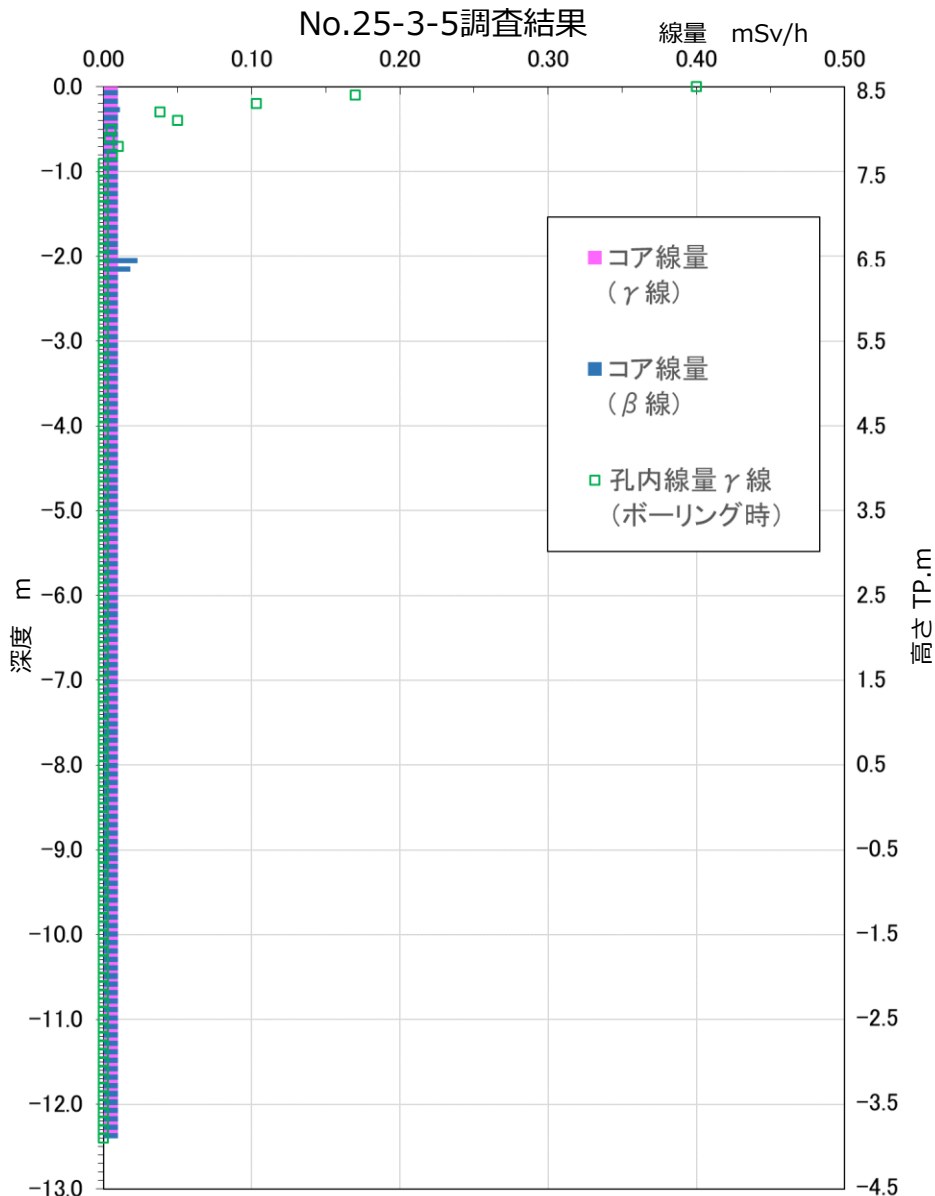
# 【参考】地中線量調査結果 Bor No.25-3-5

最大γ線量：0.003mSV/hr（コア）、0.4mSV/hr（ボーリング時）、最大β線量0.023mSV/hr（コア）

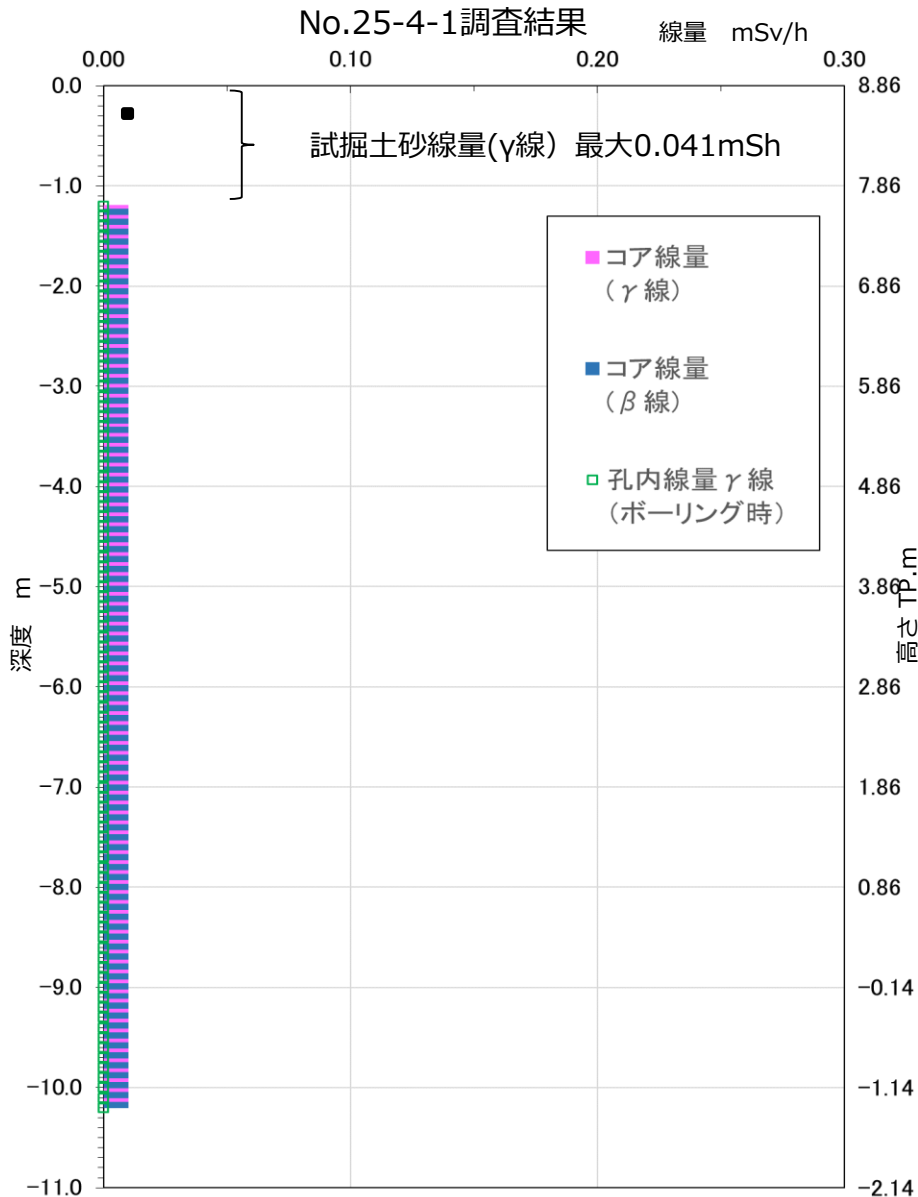
# 【参考】地中線量調査結果 Bor No.25-4-1

最大γ線量：0.0mSV/hr（ボーリング時、コア）、最大β線量0.0mSV/hr（コア）

No.25-4-1調査結果
