福島第一原子力発電所 港湾魚類対策の取り組みについて

2 0 2 2 年 9 月 2 7 日 東京電力ホールディングス株式会社 福島第一廃炉推進カンパニー

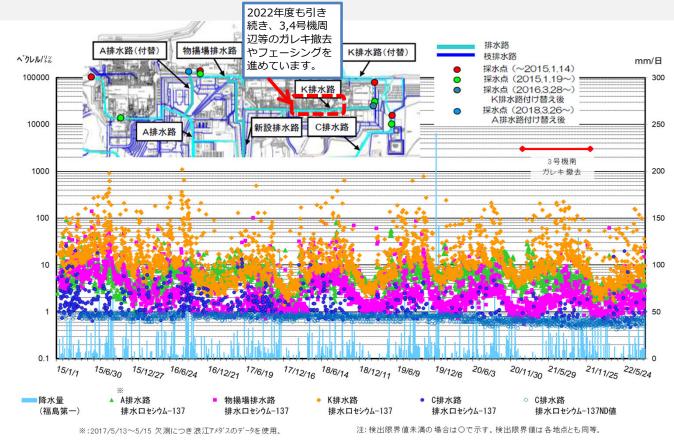
2-1. 1-4号機取水路開渠の環境改善(K排水路の濃度低減)

- セシウム濃度の高いK排水路から、1-4号機取水路開渠へ流れ込むセシウムを減らす取り組みを継続して実施しています。現在、2021年度に実施した3号機南側のガレキ撤去によるK排水路の濃度低減効果について確認しています。
- 2022年4月8日には、K排水路にセシウムを吸着するゼオライト土のうを追加で設置しています。
- 引き続き、1-4号機取水路開渠内の**海水中セシウム濃度が 1 ベクレル/**ぱ**を下回ることを目指して、**1-4号機周辺のガレキ撤去やフェーシング等、抜本的な対策に取り組んでいきます。

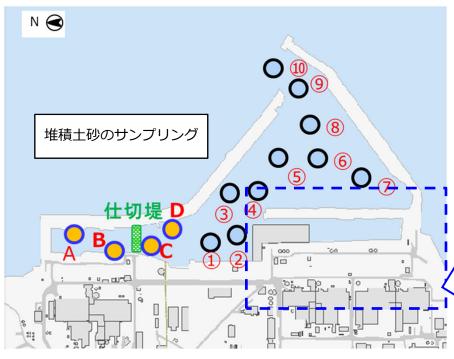
調査位置図

- 港湾自体の環境改善として、海底土被覆の上に堆積した土砂のサンプリングを実施し、 堆積土砂対策の必要性を含めた検討を実施していきます。
- 1-4号機取水路開渠についても、排水路から流入するセシウムの拡散を抑制するため排水 ロヘシルトフェンスを追加設置するとともに、堆積土砂対策を検討していきます。

- ※調査の際には、海底土被覆上の堆積土砂を採取する。
- ※ A ~ B は、月 1 回程度の頻度で実施し、海洋放出設備 工事(仕切堤)の施工前、施工後の変化も把握する。
- ※①~⑩・C・Dは、1回採取し、港湾内の環境改善の検討 を進めていく段階で、次回の採取箇所や採取頻度を検討 する。

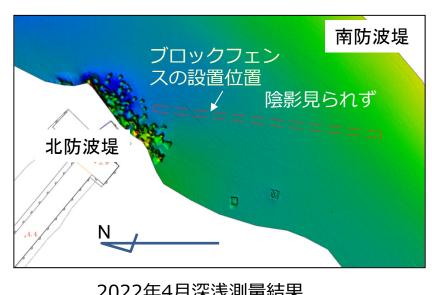
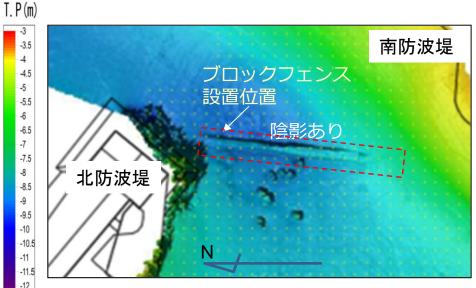
2022年4月深浅測量結果

- 2016年末に港湾海底土の被覆が完了していますが、北防波堤や港湾口から港湾内に砂が 侵入し、被覆上への土砂の堆積が進行しています。加えて、2019年8月時点の深浅測量 調査では、ブロックフェンスの陰影を確認していましたが、港湾口にも砂の堆積が進み、 2022年4月の調査ではブロックフェンスの埋没を確認しています。
- 当面の対策として、港湾口への刺網の追加を実施しています。具体的には、魚類移動防 止対策として、従来から港湾口にはブロックフェンス以外に三重の刺網を設置していま したが、さらに本年2月、7月にも刺網を追加しています。
- 今後、東波除堤の魚類移動防止網を強化するとともに、港湾口の魚類対策(水中音によ る対策等)の検討を進めます。 (次スライド参照)

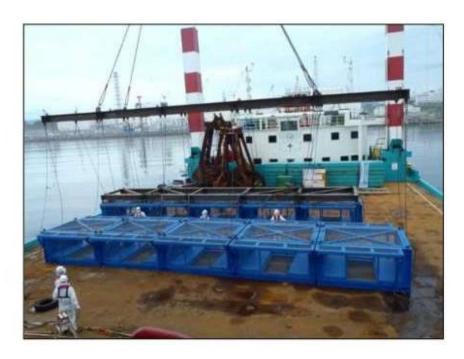
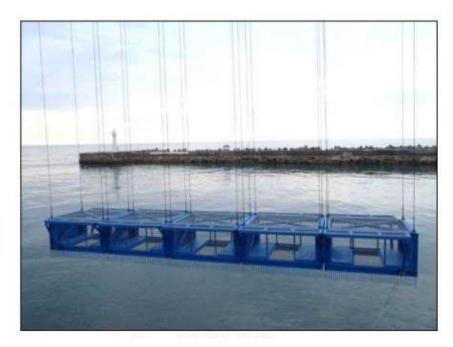
ブロックフェンス設置時の様子

▶ 設置目的: 港湾口からの魚類の出入りの防止対策として設置した刺し網の補助

▶ 構造概要: 金属製の枠に金網(フェンス)を取り付けた箱

設置時期: 2013年7月
