第32回「柏崎刈羽原子力発電所の透明性を確保する地域の会」
ご説明内容

第32回「地域の会」定例会資料

前回(1/12)以降の動き

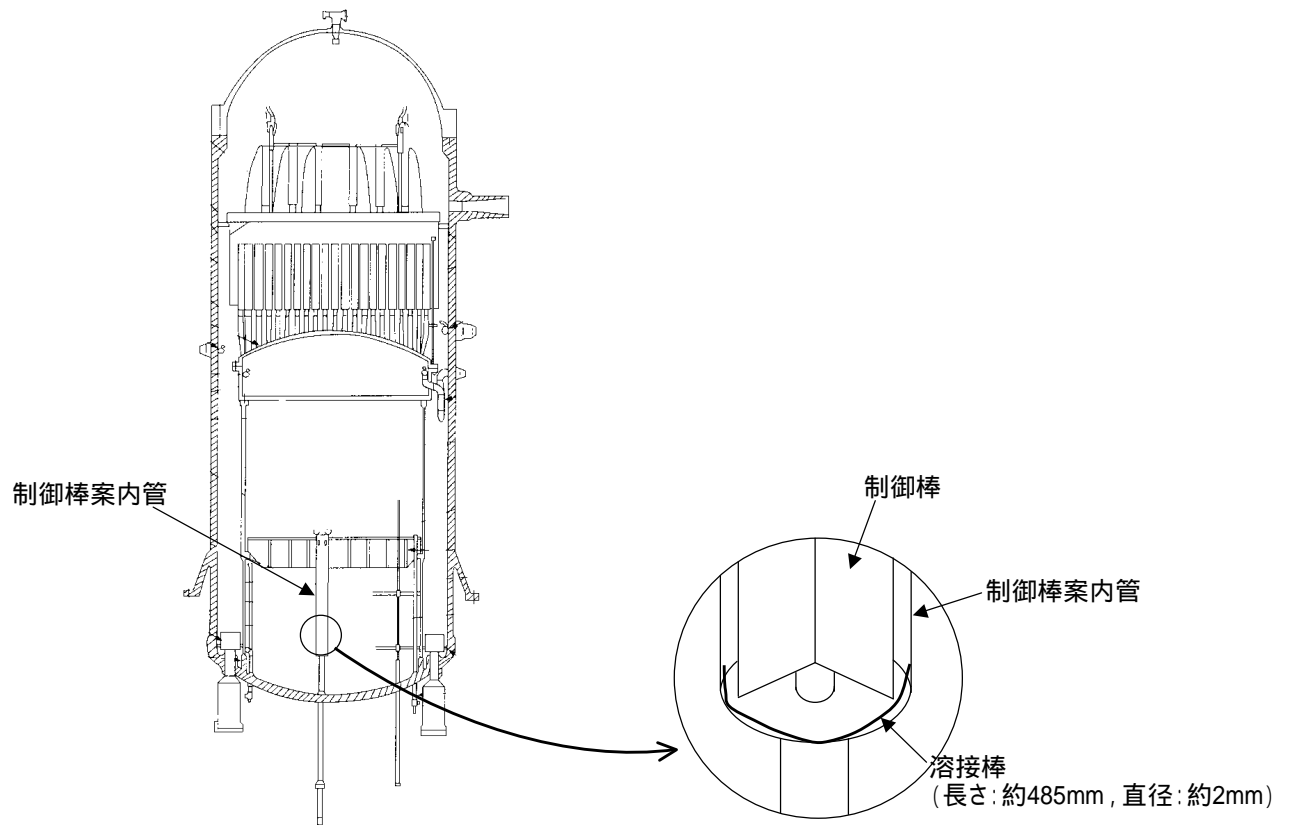
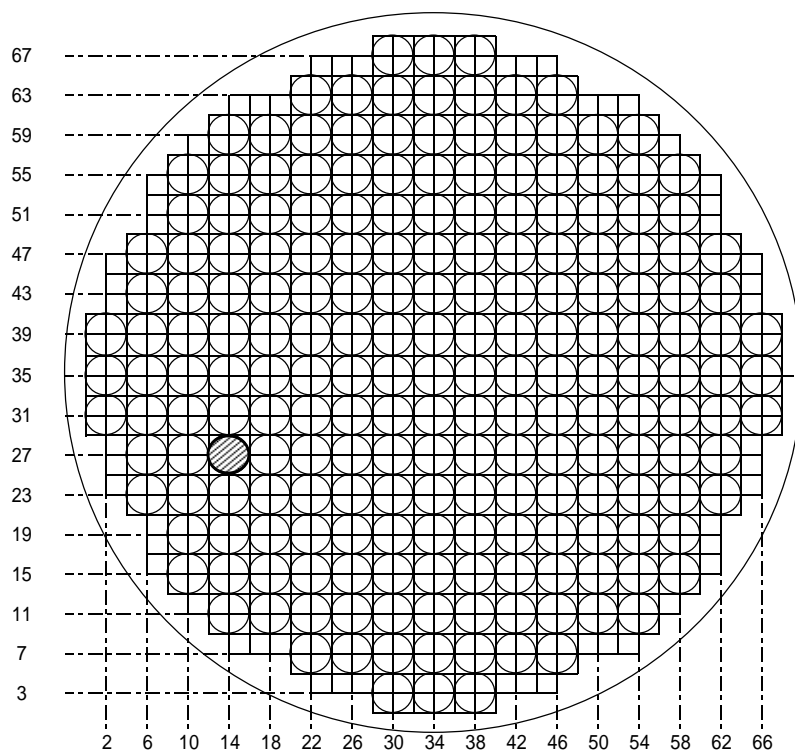
柏崎刈羽原子力発電所6号機 制御棒案内管概略図及び溶接棒回収位置

- 1月16日 定期検査中の6号機における制御棒案内管からの溶接棒の回収について
当所6号機は、平成17年12月10日から第7回定期検査中ですが、制御棒案内管内部の点検を行っていたところ、1月11日に1つの案内管底部に異物らしき物を発見したため、回収作業を実施していましたが、1月13日、回収した異物らしき物はステンレス製の溶接棒（長さ：約485mm、直径：約2mm）であることを確認いたしました。運転開始以来、原子炉内に混入する可能性のある作業では、今回回収した溶接棒と同径のものは使用した実績がないことから、建設工事の際に混入したものと推定しております。なお、制御棒案内管の内部は水の流れがほとんどなく、運転中も溶接棒は案内管底部に留まることから、原子炉の安全性に影響を与えるものではありません。

☉ : 溶接棒が回収された案内管

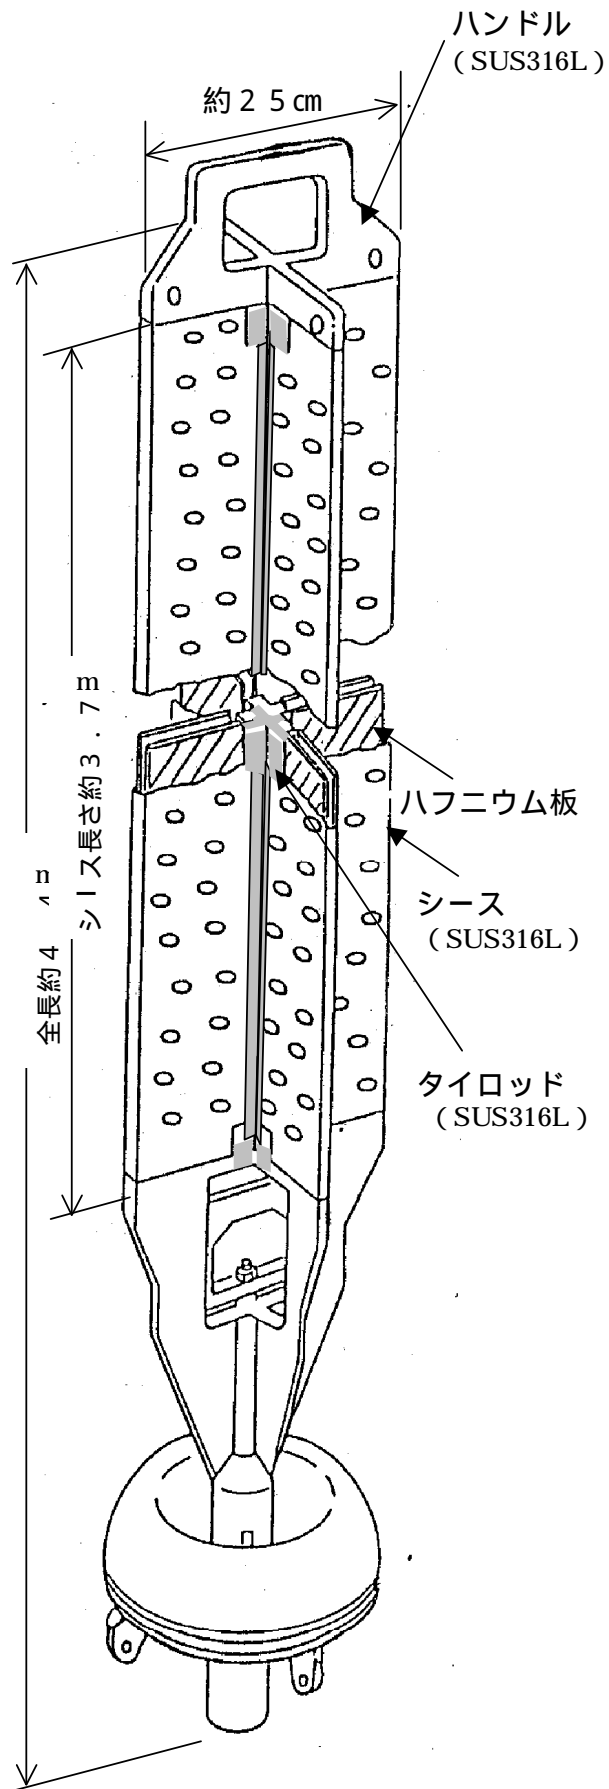
6号機制御棒（ハフニウム板型）概略図

平成18年1月9日、制御棒の動作確認の準備作業において、制御棒1本の表面にひびらしきものを確認したことから、同型の制御棒（全17本）について外観点検を行った結果、合計9本の制御棒のシース部（ハフニウムを包んでいる金属板）およびタイロッド部（シース、ハンドル等を接続している構造部材）にひびが認められ、そのうち1本の制御棒に欠損部を含む破損が確認された。

ハフニウム板型制御棒17本のうち9本に認められたシース^{*1}部のひびは制御棒の上部に集中しており、水平方向に進展していました。また、この制御棒9本のすべてにタイロッド^{*2}部のひび(1~3箇所)が確認され、そのうち8本にひびが貫通していることを確認いたしました。

制御棒のシース部に確認された破損(1箇所)については、ハフニウム板の表面にクラッド^{*3}が堆積していないことから、プラント停止後に実施した制御棒の動作確認において、制御棒引き抜き後の挿入時に、既に発生していたひびが燃料集合体下部と干渉したことにより発生したものと推定しております。
