柏崎刈羽原子力発電所

追加地質調査

大湊側立坑調査結果

平成26年10月3日

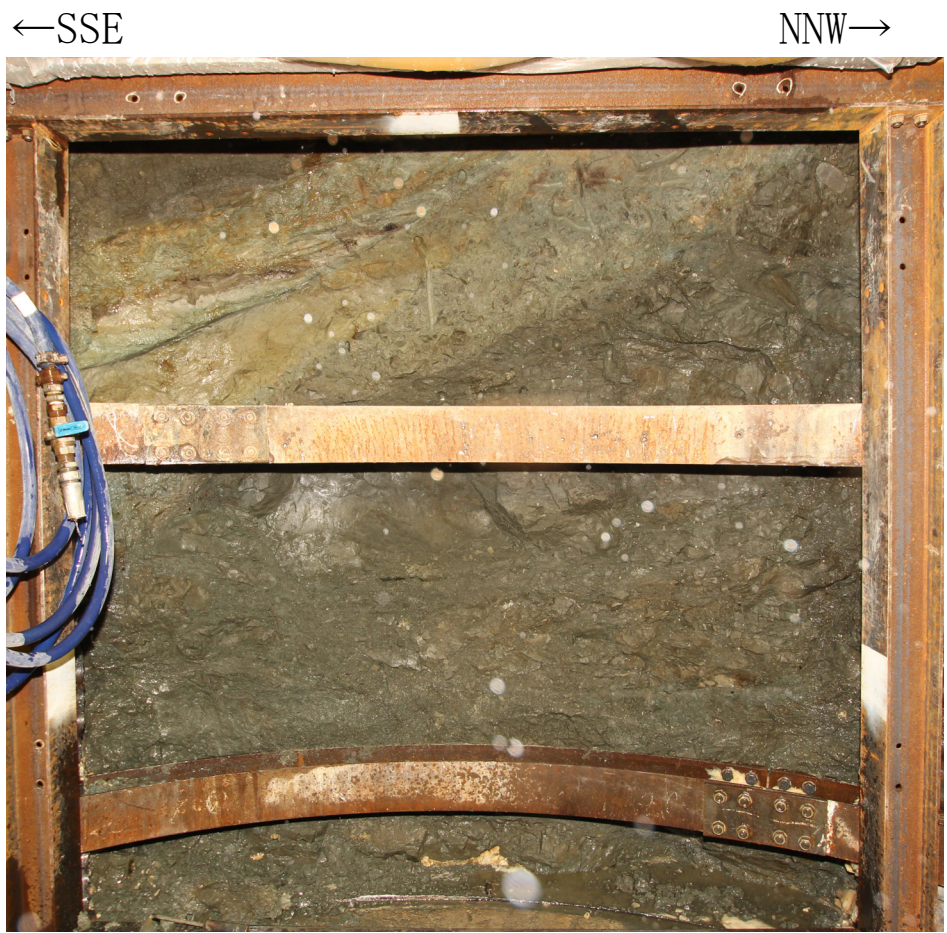
南西窓部写真

南西窓部の地質

- 西山層の塊状の泥岩とそれを覆う泥岩角礫層と古安田層のシルト及び中粒砂からなる。
- 西山層の上位に分布する泥岩角礫層は、角礫状を呈する西山層起源の泥岩礫からなる。

南西窓部の断層

- 西山層中にF₃断層②と同③が確認される。F₃断層②は、幅0～10mmの粘土を伴い、幅20～100mmの細片状部を伴う。一方、F₃断層③は、幅0～10mmの粘土及び幅0～50mmの細片状部を伴う。いずれの断層も泥岩角礫層基底面で止まっており、当基底面に変位・変形は認められない。

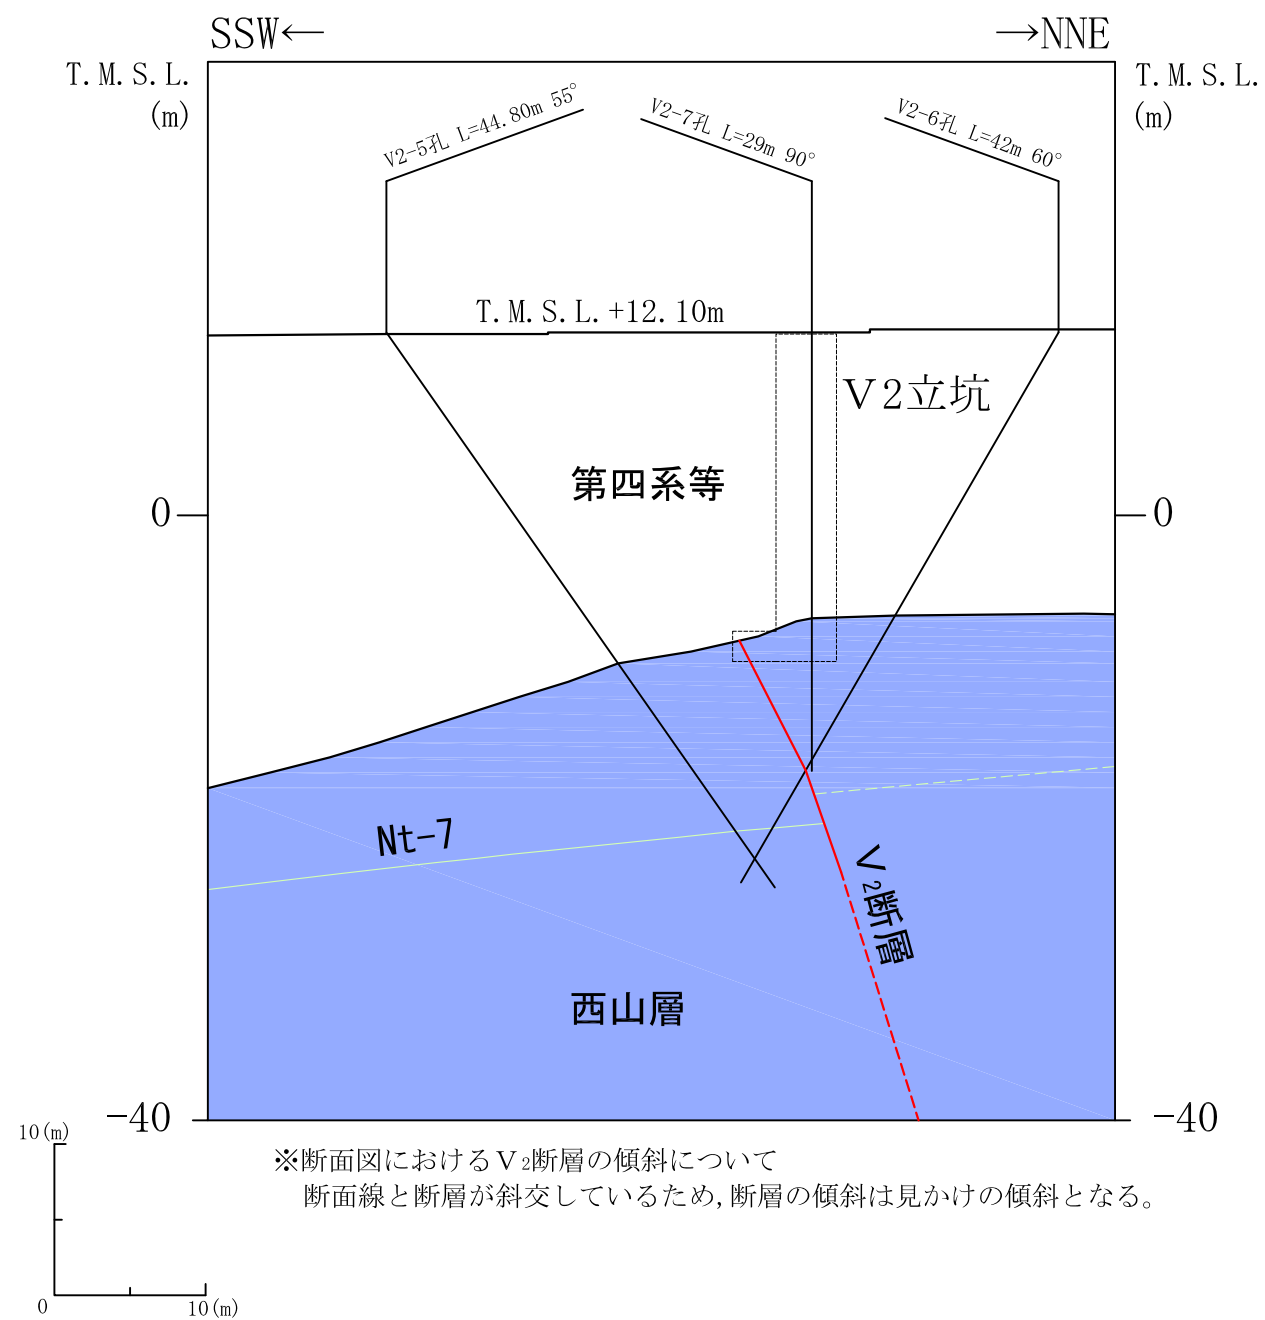
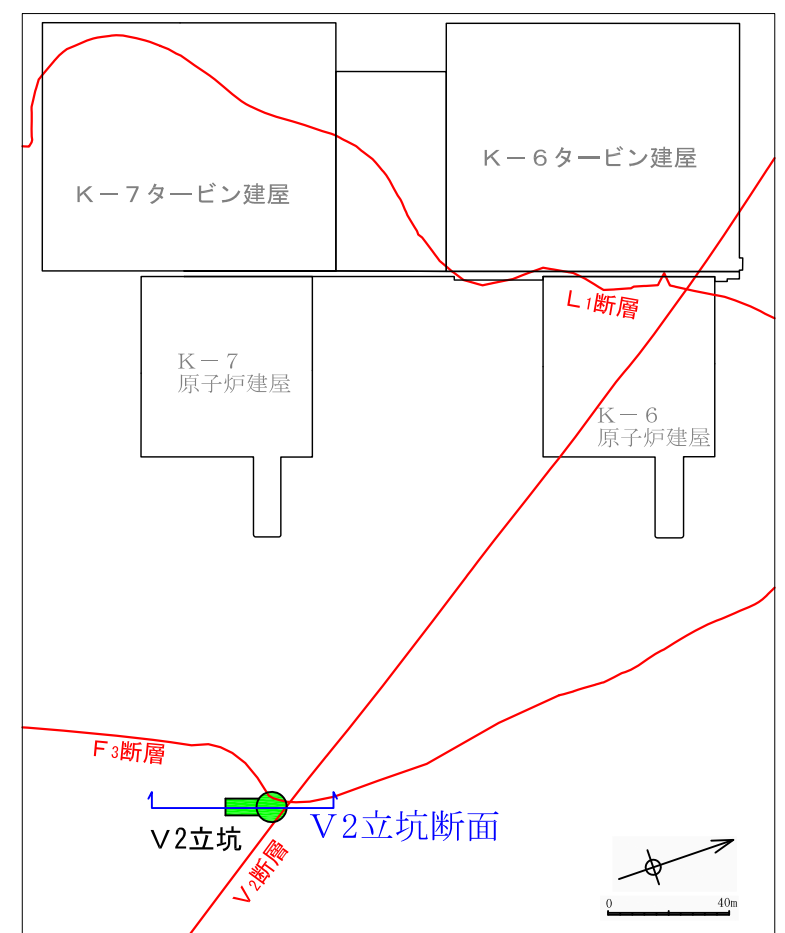
V2立坑概略位置とV2立坑断面図

ボーリング調査
 ○高角度断層のV₂断層を確認するために、V₂断層想定位置において、ボーリング調査を実施し、1本のV₂断層を確認した。

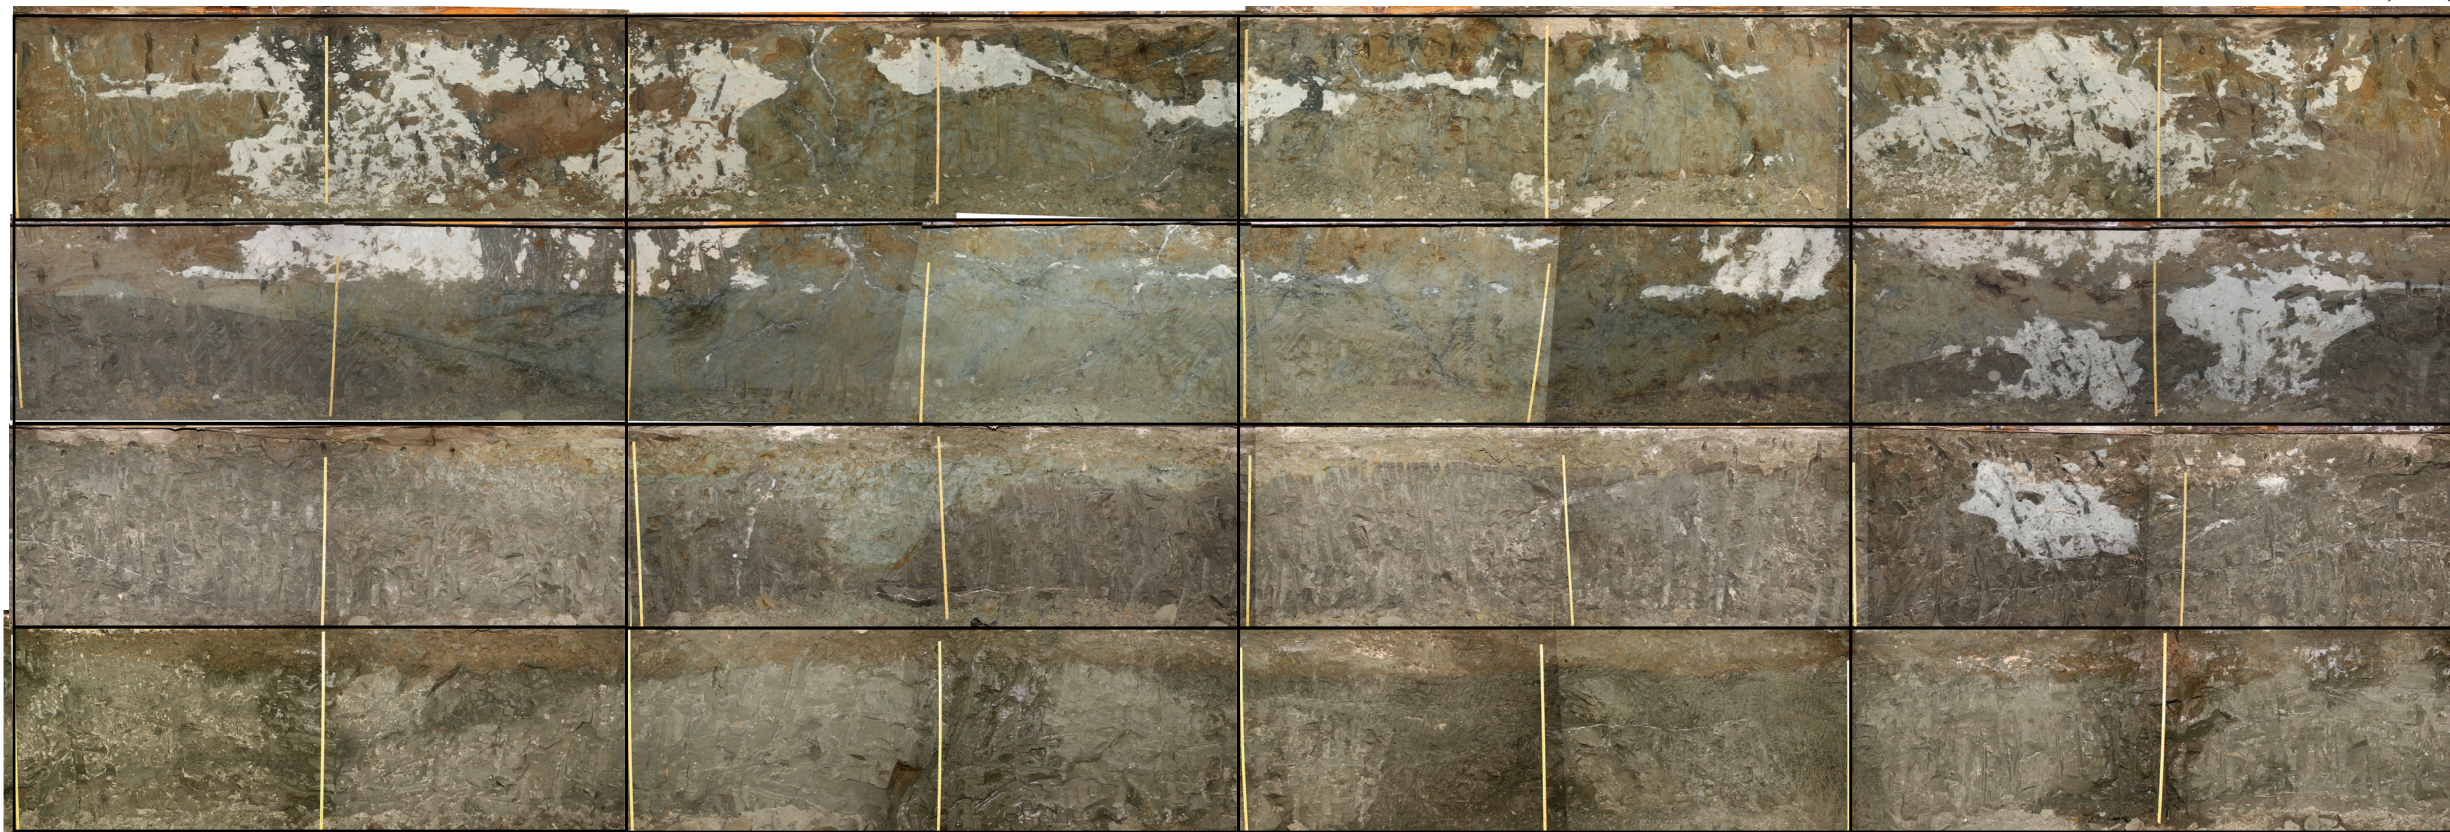
立坑部壁面写真

V2 立坑部壁面の地質・断層

○西山層は、塊状泥岩からなり、最上部に風化部が一部に認められる。上位の古安田層は、シルト及び砂質シルトからなる。

○西山層中に高角度のV₂断層と低角度断層①, ②, ③が認められ、これらは切り切られの関係にある。

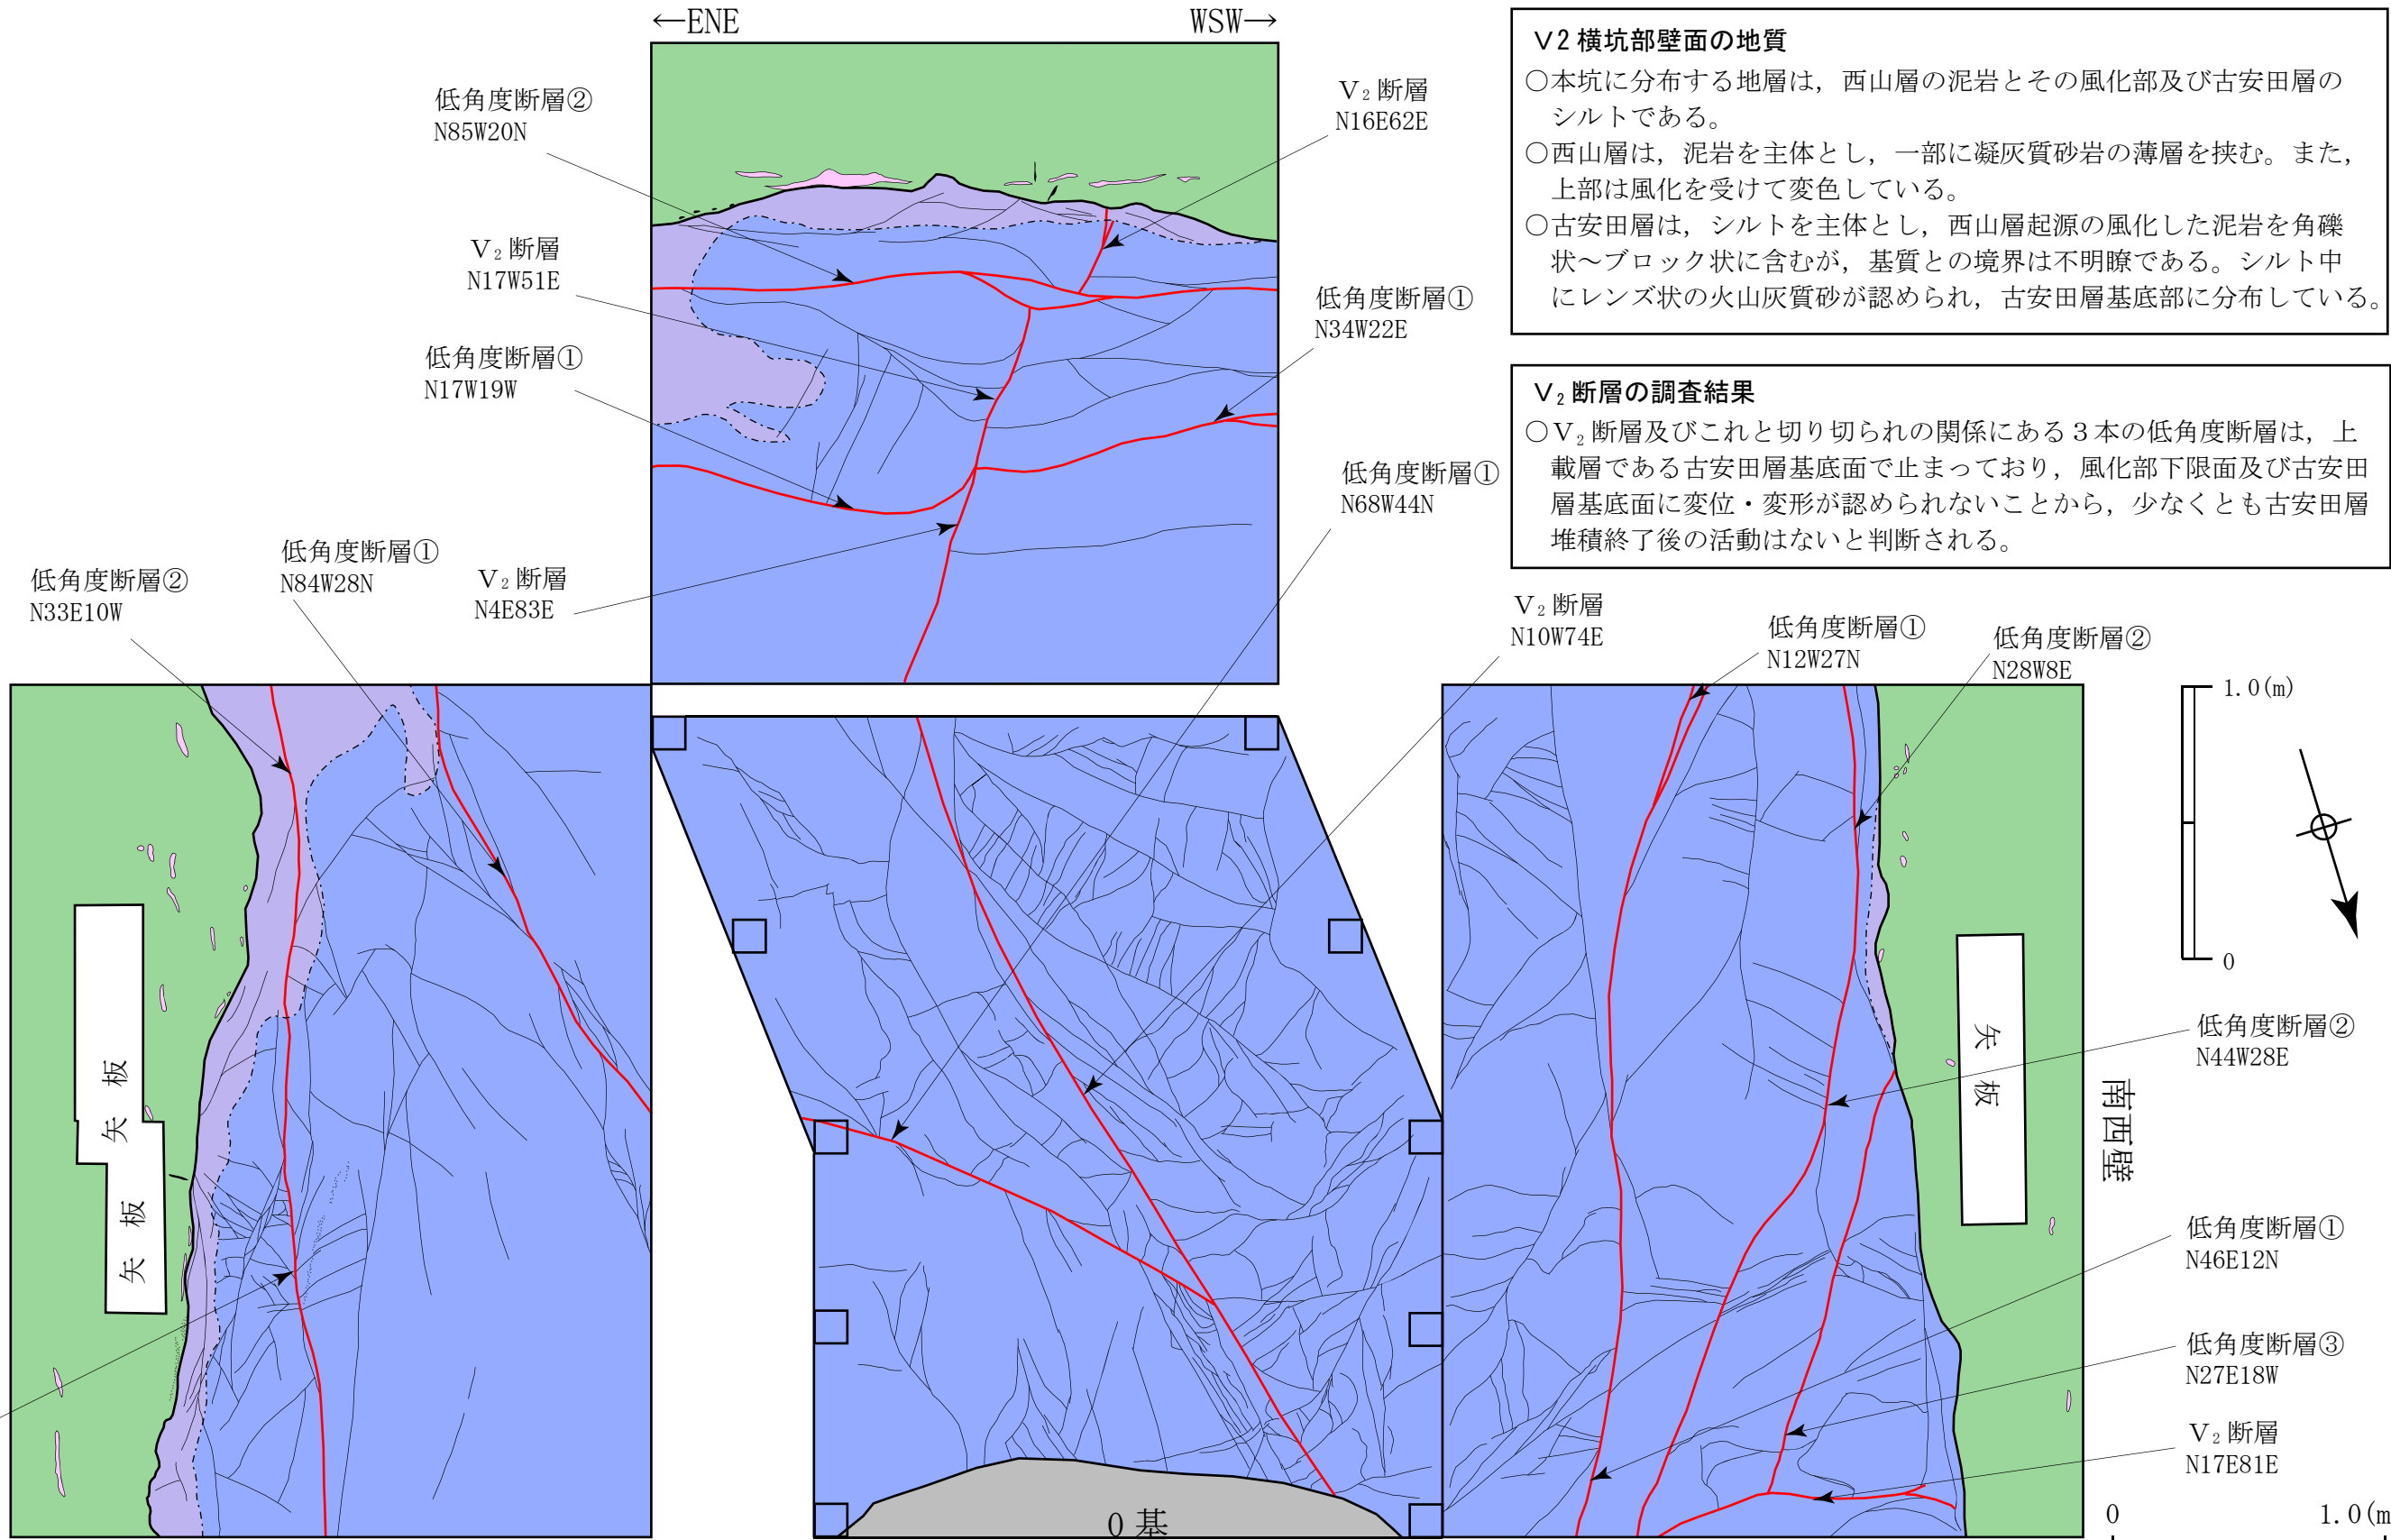
北東壁

V2横坑部壁面の地質

- 本坑に分布する地層は、西山層の泥岩とその風化部及び古安田層のシルトである。
- 西山層は、泥岩を主体とし、一部に凝灰質砂岩の薄層を挟む。また、上部は風化を受けて変色している。
- 古安田層は、シルトを主体とし、西山層起源の風化した泥岩を角礫状～ブロック状に含むが、基質との境界は不明瞭である。シルト中にレンズ状の火山灰質砂が認められ、古安田層基底面に分布している。

V2横坑部壁面の断層

- 本坑では、V₂断層と低角度断層①, ②, ③が確認される。
- V₂断層は、幅0～10mmの粘土と幅0～75mmの細片状部を伴う。断層面は鏡肌を呈する。V₂断層は、鏡面において、古安田層基底面で止まっており、風化部基底面及び古安田層基底面に変位・変形は認められない。
- 低角度断層①は、幅0～10mmの粘土及び幅0～100mmの細片状部を伴う。断層面は鏡肌を呈する。当断層は、鏡面においてV₂断層に切られている。
- 低角度断層②は、幅0～20mmの粘土及び幅0～60mmの細片状部を伴う。断層面は鏡肌を呈する。当断層は、鏡面において、V₂断層を切っているが、西山層中の風化部基底面に変位・変形は認められない。
- 低角度断層③は、古安田層基底面で止まっており、当基底面に変位・変形は認められない。

V₂断層の調査結果

- V₂断層及びこれと切り切られの関係にある3本の低角度断層は、上載層である古安田層基底面で止まっており、風化部下限面及び古安田層基底面に変位・変形が認められないことから、少なくとも古安田層堆積終了後の活動はないと判断される。

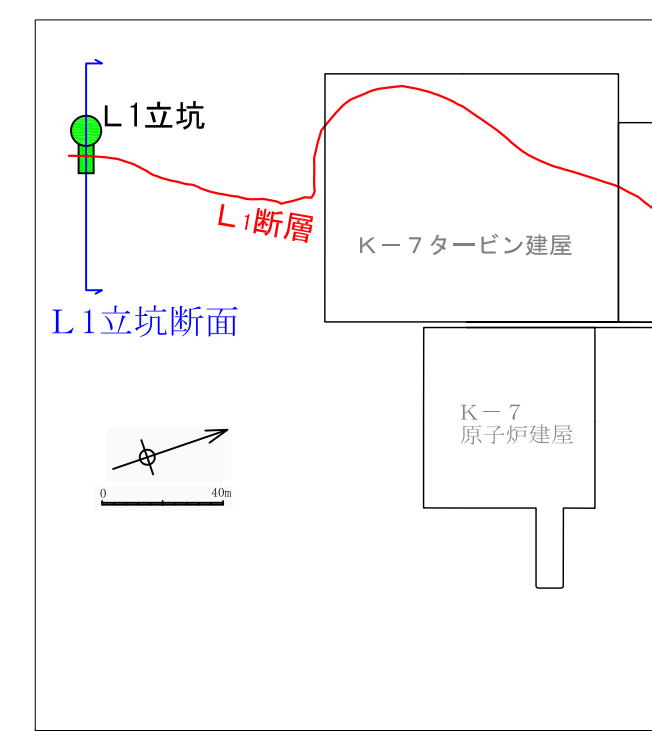
L1立坑概略位置とL1立坑断面図

L1立坑断面図

L1立坑概略位置

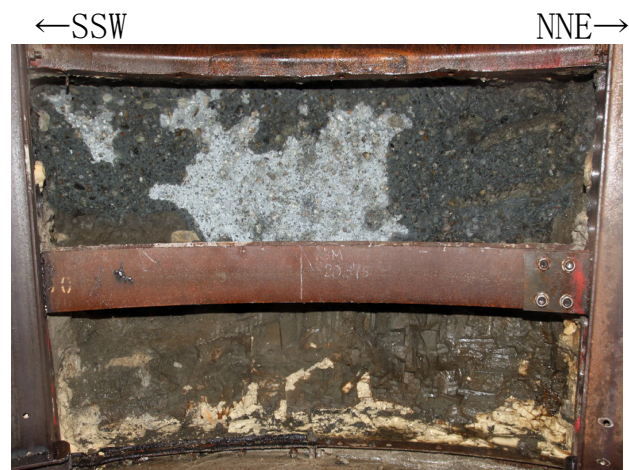
南西窓部 (全景)

北西窓部及び南西窓部の地質・断層

- 西山層は、塊状の泥岩からなり、ノジュールをレンズ状に挟む。
- 西山層の上位に古安田層の砂礫が分布している。この砂礫は、淘汰が悪く、径1～3cmの安山岩やチャートなどの円礫、泥岩礫などからなる。
- 西山層中にL₁断層が確認される。当断層は、粘土を伴わず、上盤側に幅10cm程度の軟質なシルト～砂状部を伴う。断層面は鏡肌を呈する。
- 当断層は、古安田層基底面で止まっており、当基底面に変位・変形は認められない。

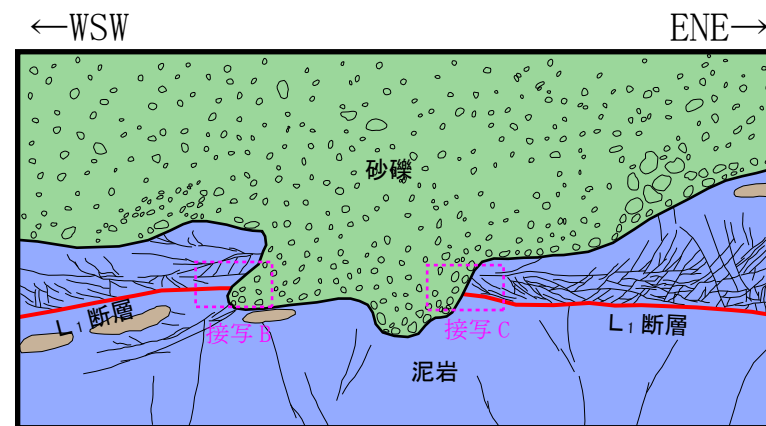
北西窓部スケッチ

(立坑掘削時から約30cm掘り込んだ状況のスケッチ)
