柏崎刈羽原子力発電所 6 号炉及び 7 号炉

敷地内の断層に関するコメント回答

平成 27 年 5 月 22 日

東京電力株式会社

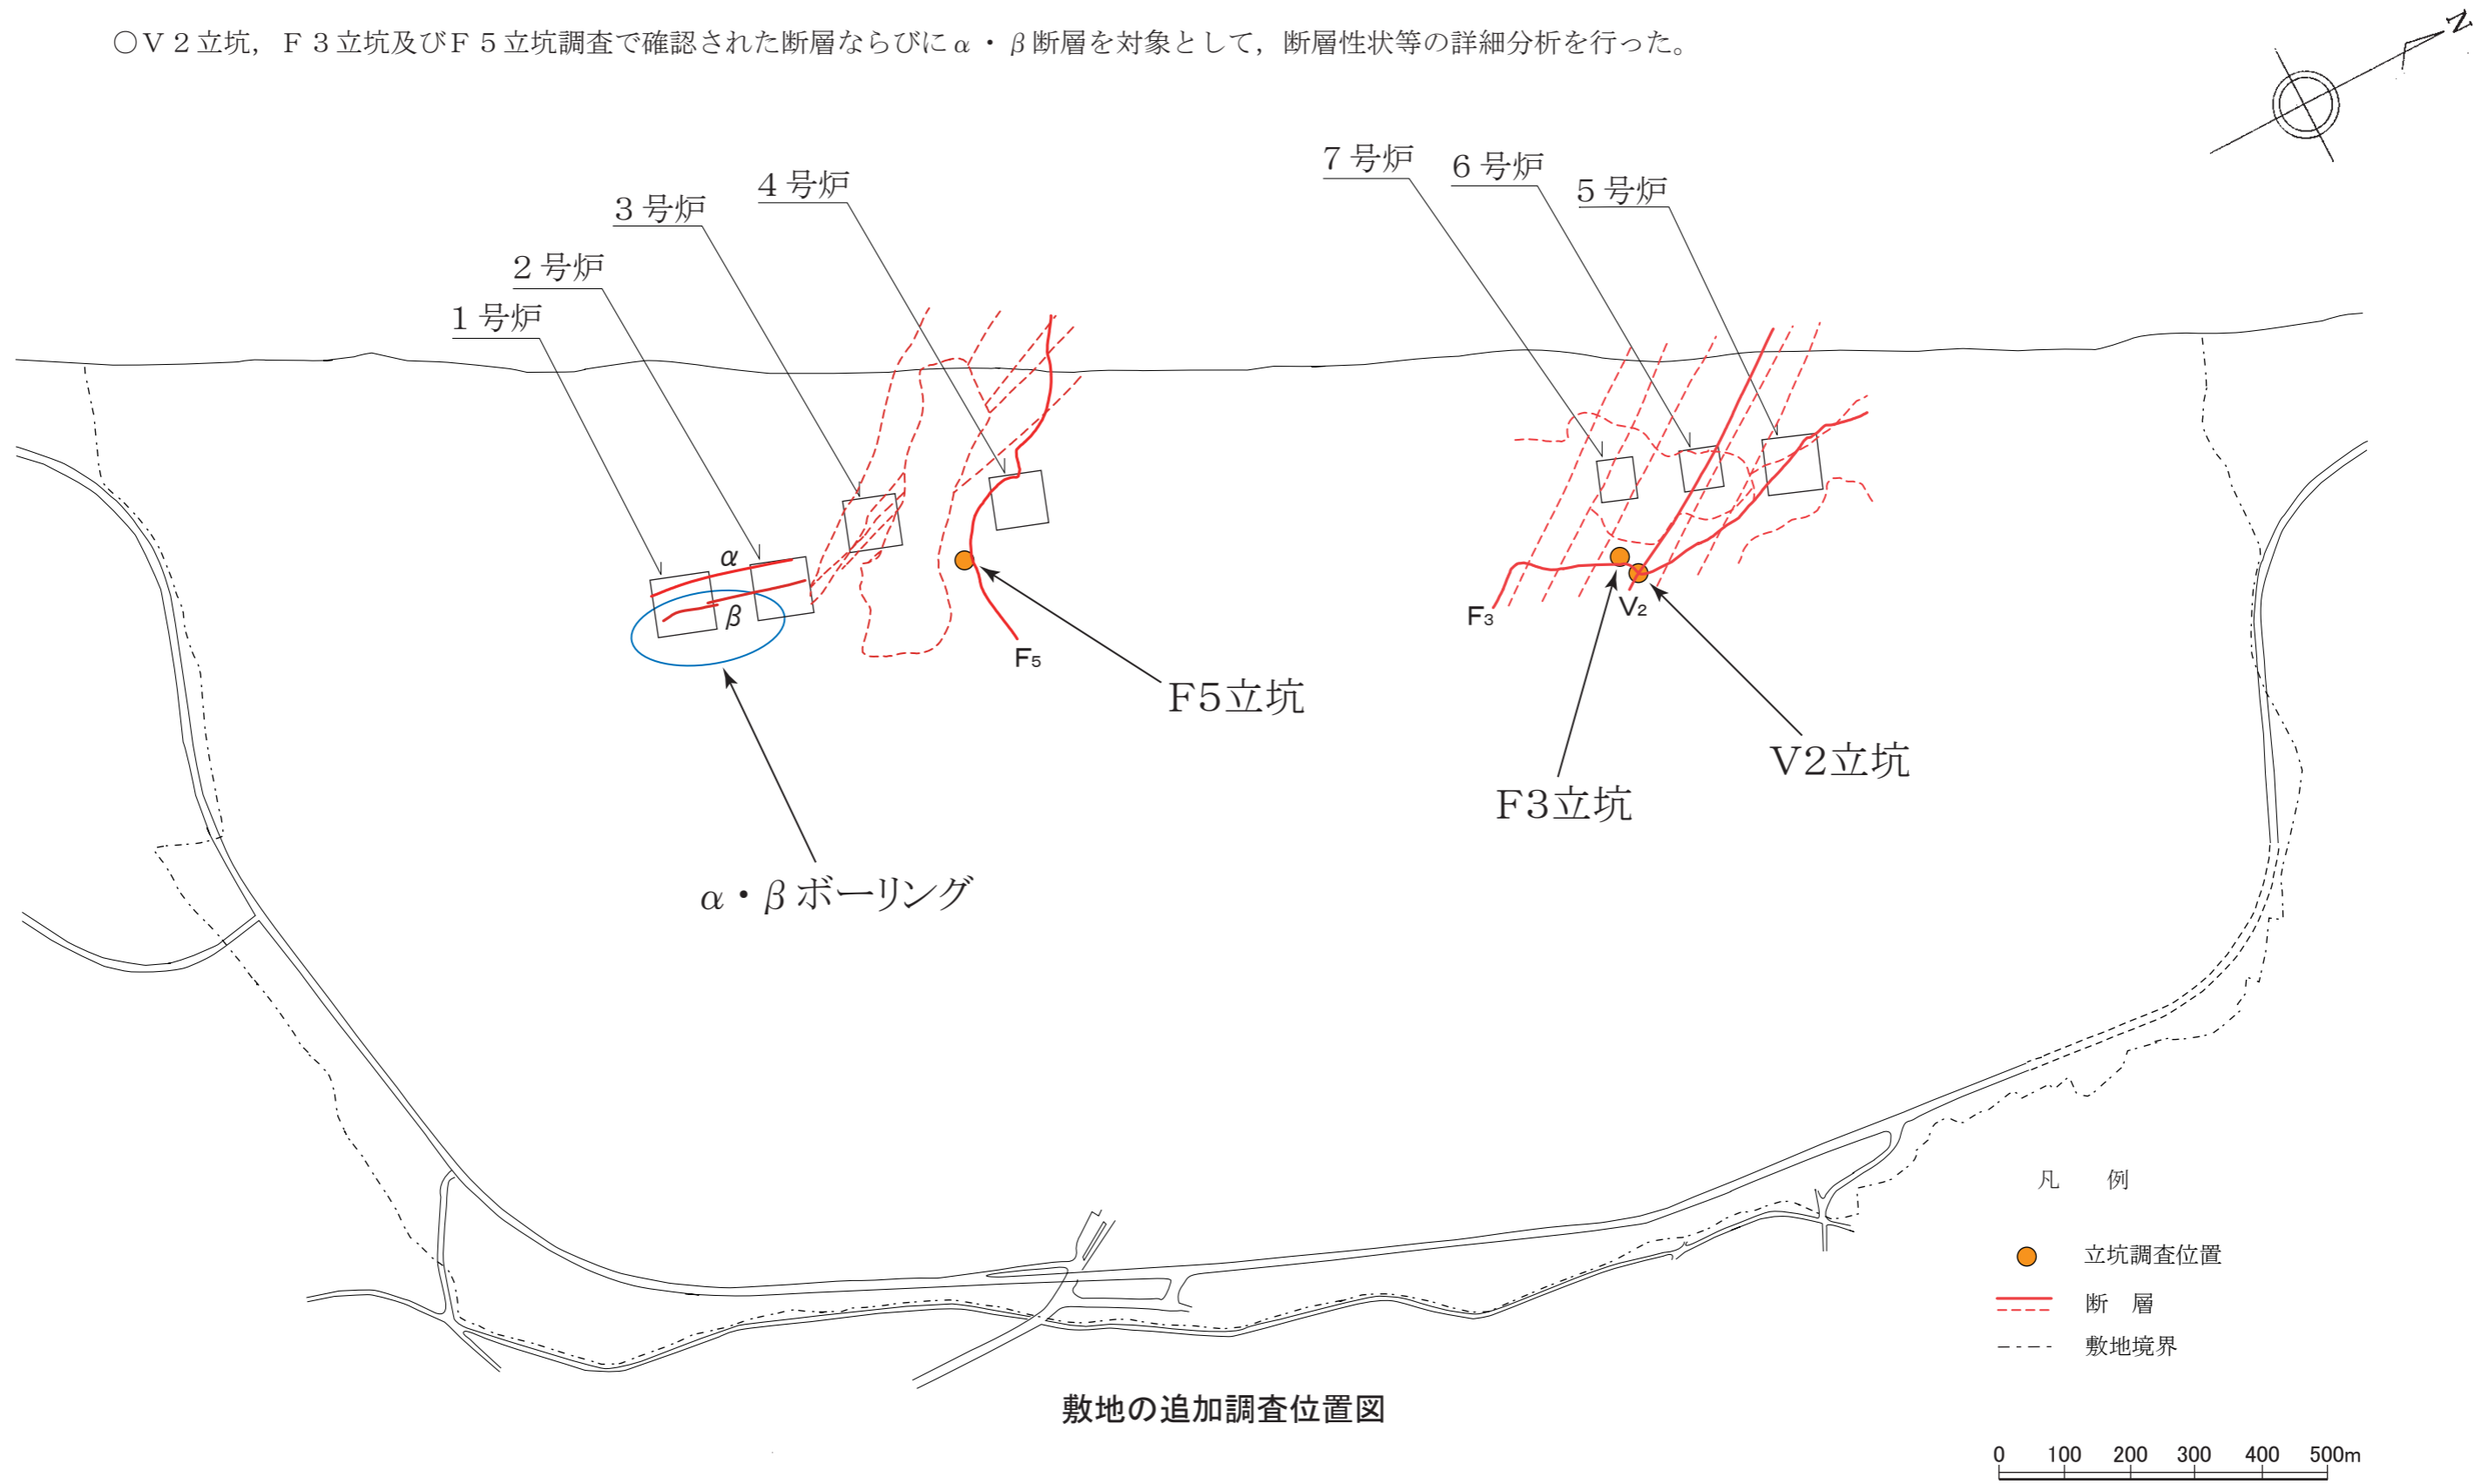
敷地の追加調査位置図

○V 2立坑, F 3立坑及びF 5立坑調査で確認された断層ならびに α ・ β 断層を対象として,断層性状等の詳細分析を行った。

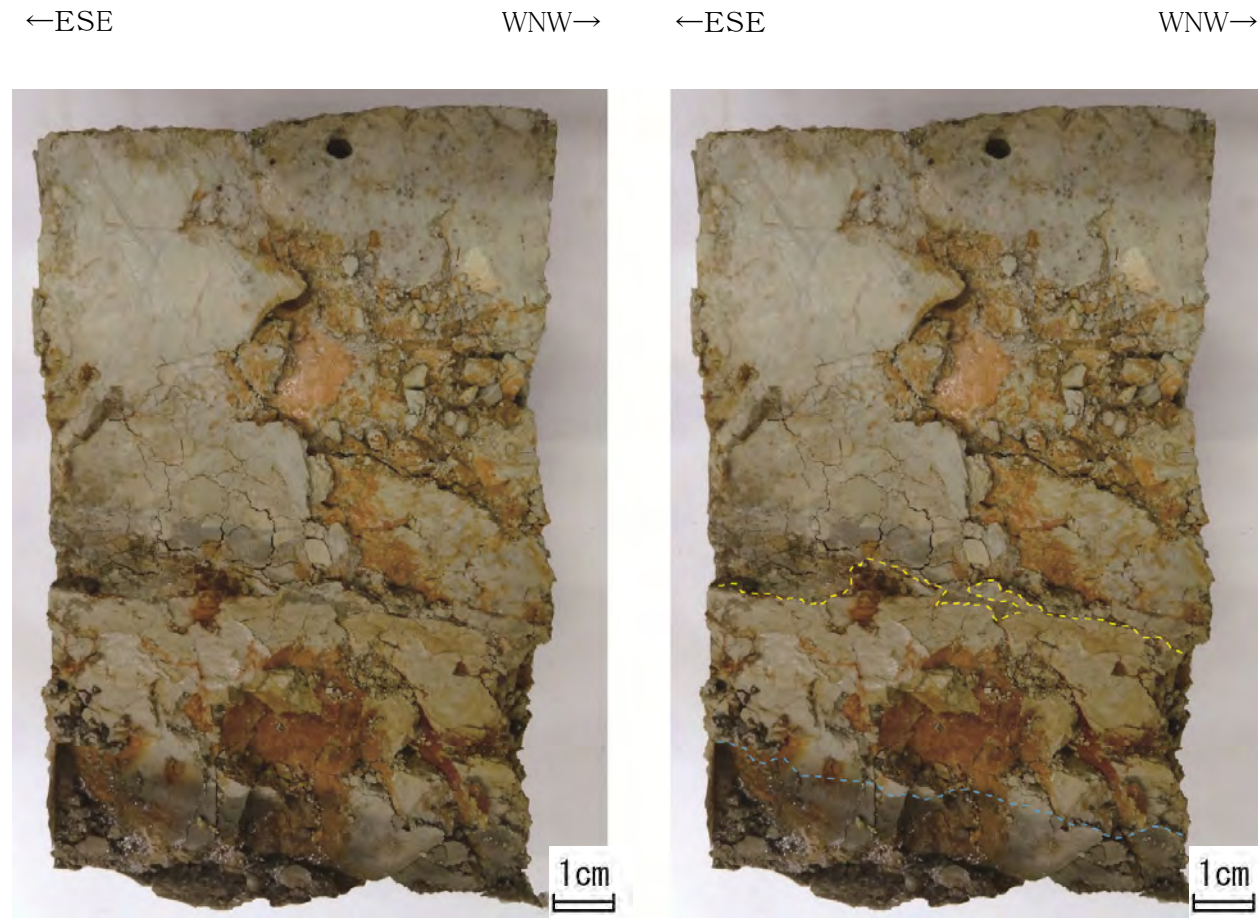
境界1 古安田層／西山層境界切断面写真

境界面には不規則な凹凸があり，鏡肌及び条線は認められない。

境界1（古安田層／西山層境界）の分析結果
 ○横坑壁面，ブロック切断面観察の結果，古安田層と西山層の境界面は不規則な凹凸を示すことを確認した。
 ○ブロック試料の観察の結果，境界面に不規則な凹凸があり，鏡肌及び条線がないことを確認した。

○V₂断層の直上の古安田層基底面（古安田層／西山層境界面）には不規則な凹凸がみられ、鏡肌及び条線が認められないことから、不整合面と判断される。

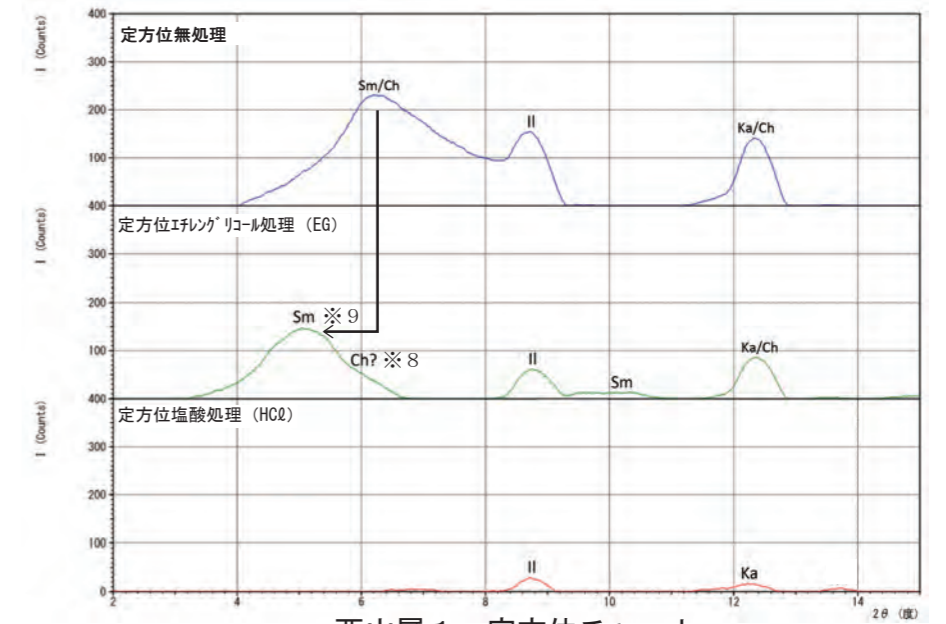
西山層 1 定方位チャート

- ※8 EG処理後のスメクタイトのピークの非対称性から、西山層1には緑泥石が含まれる可能性が高い。
- ※9 西山層1と西山層風化部1に含まれるイライトの量が同じと仮定すると、スメクタイトは西山層1より西山層風化部1で増加している可能性がある。

定方位法、定方位法(EG処理)及び定方位法(HCl処理)を実施した結果、西山層1と西山層風化部1には、スメクタイト、緑泥石及びカオリナイトが含まれることを確認した。

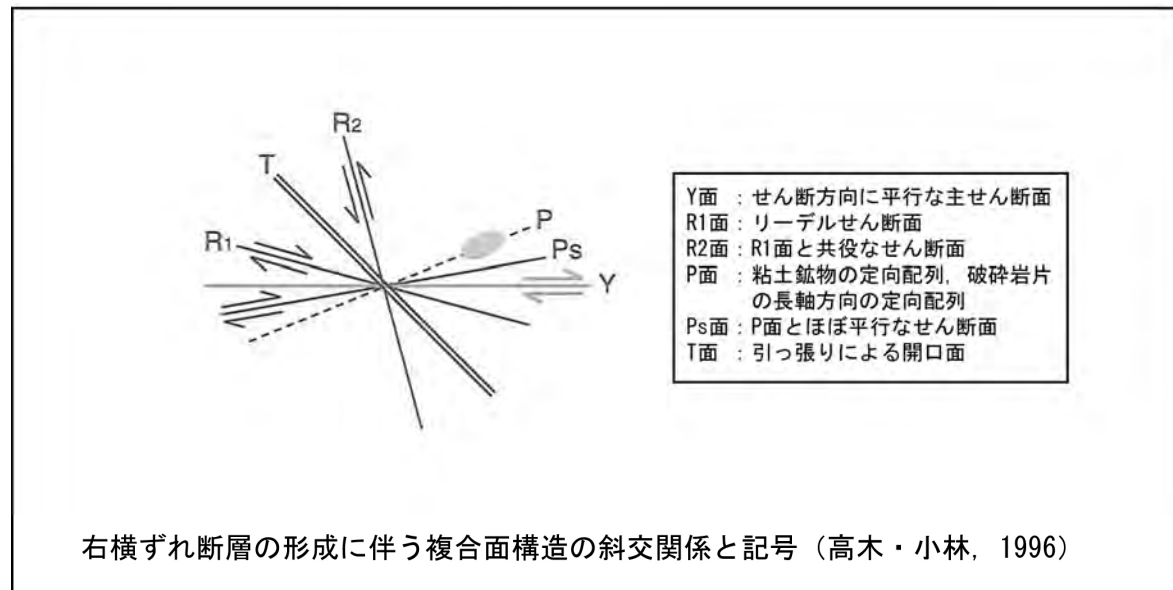
複合面構造の認定方法

- 調査地で確認される複合面構造は, Y面(主せん断面), P面及びR1面である。
- Y面は, 他の構造を切る平滑な面で認定される。
- P面は, 粘土鉱物及び細片の長軸が一定方向に配列することで認定される。
- R1面は, P面とは反対の傾斜でP面の構造を切るせん断面として認定される。
- 変位センスは, Y面とP面及びR1面との配置から推定される。

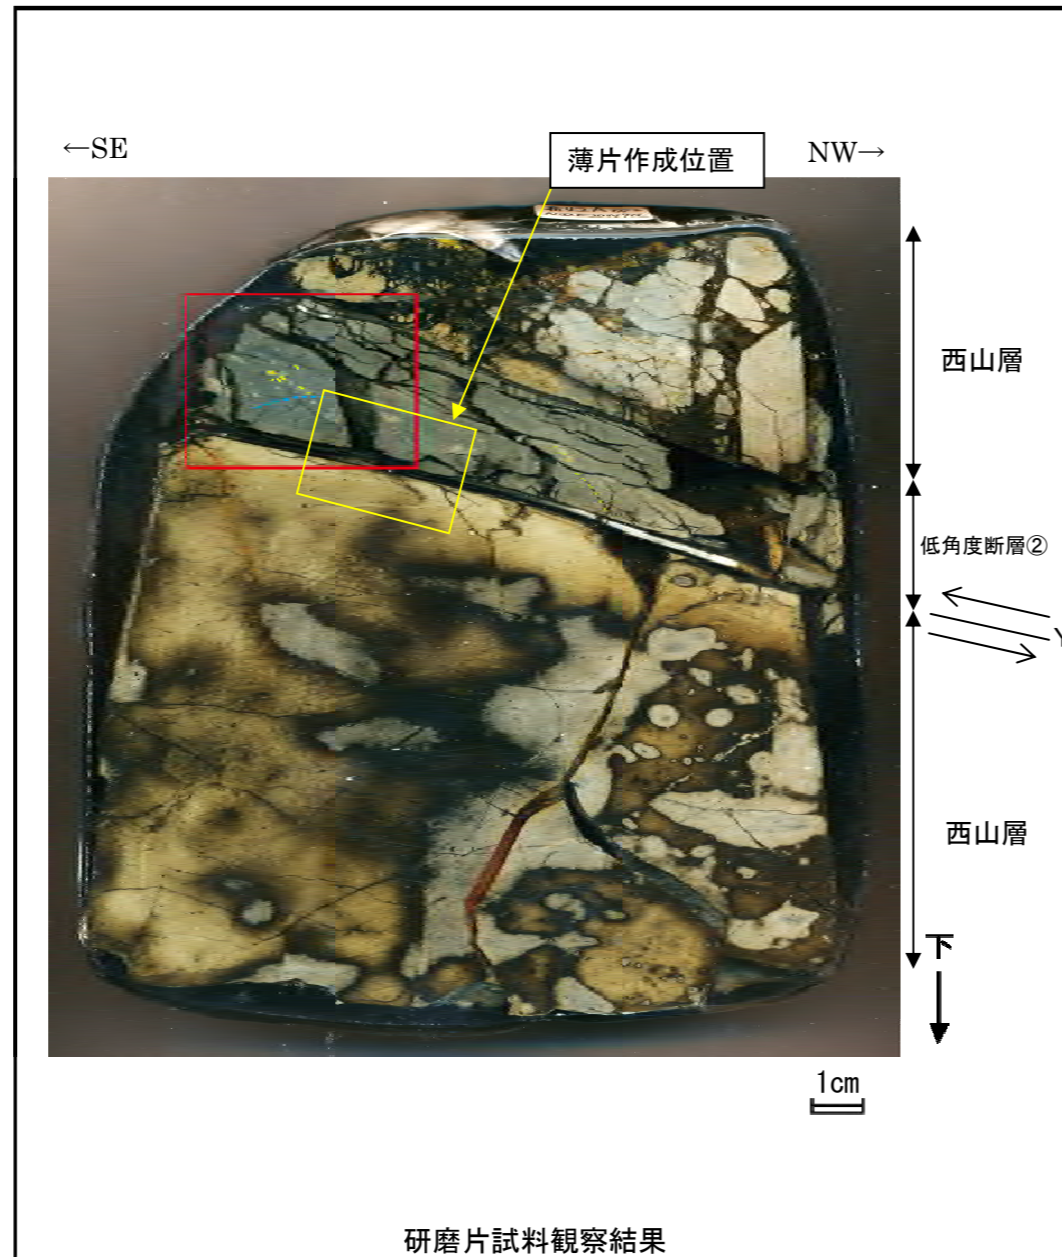
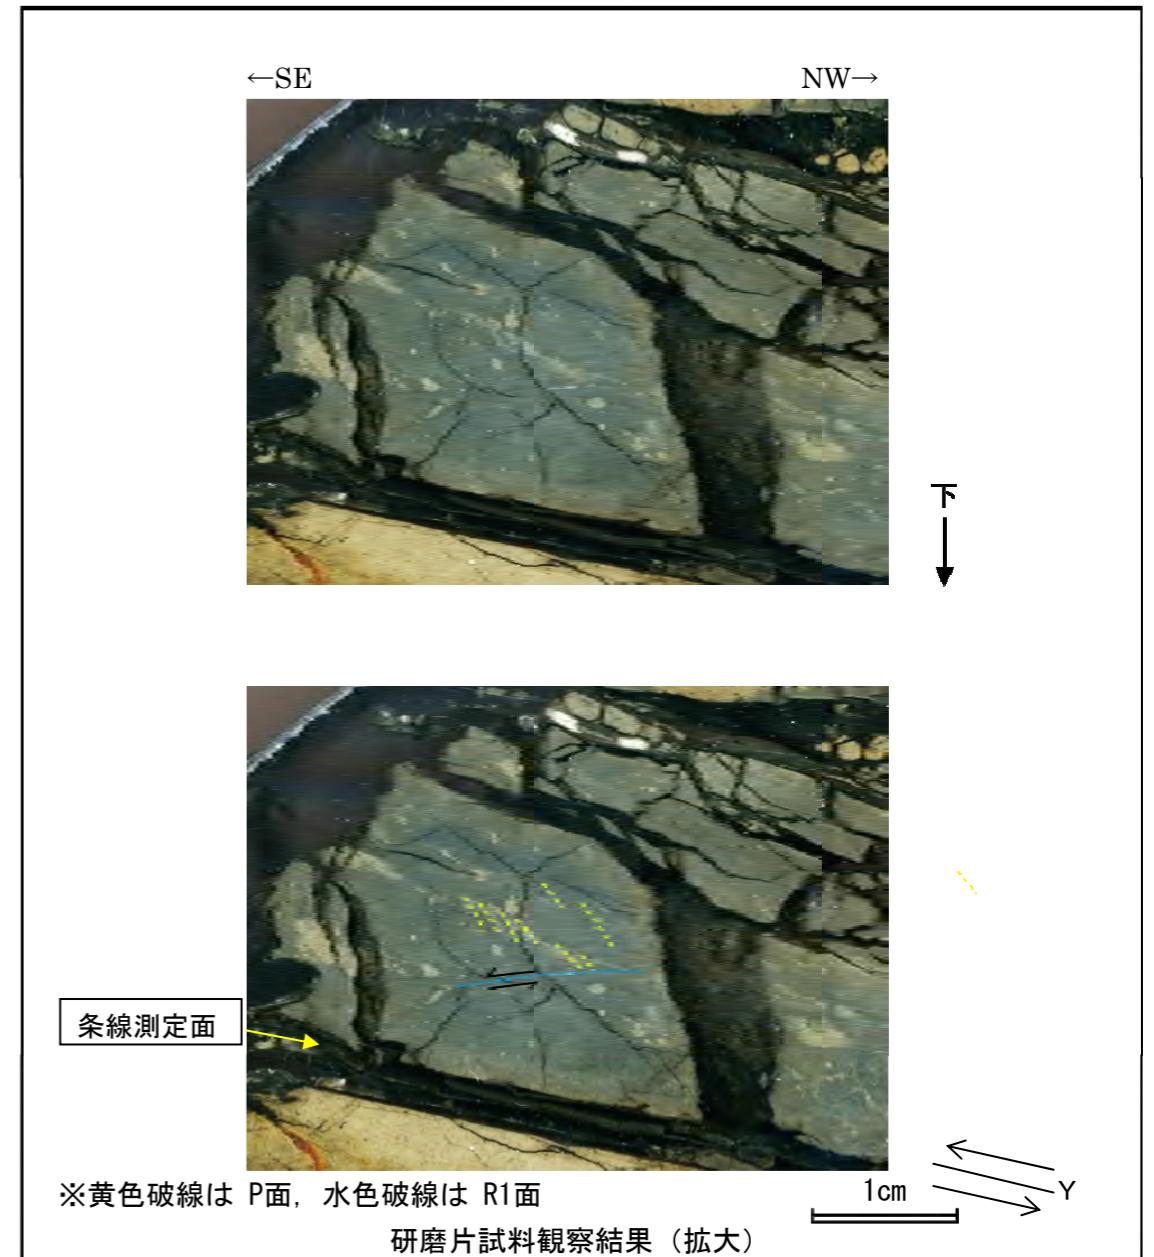
低角度②-1 試料採取位置

- 断層面に直交、かつ条線に平行な研磨片を作製した。
- 低角度断層②は、暗灰色～暗灰褐色の粘土を挟み、径 0.5～1.5mm 程度のレンズ状の黄褐色の細片を含む。
- 黄褐色の細片は長軸が NW 下がりに傾斜する構造を示し、この構造を切る SE 下がりのせん断面が分布する。NW 下がりを示す細片の配列が P 面、SE 下がりのせん断面が R1 面と判断され、断層面との配置から、上盤側が SE 方向へ向かう逆断層変位が推定される。

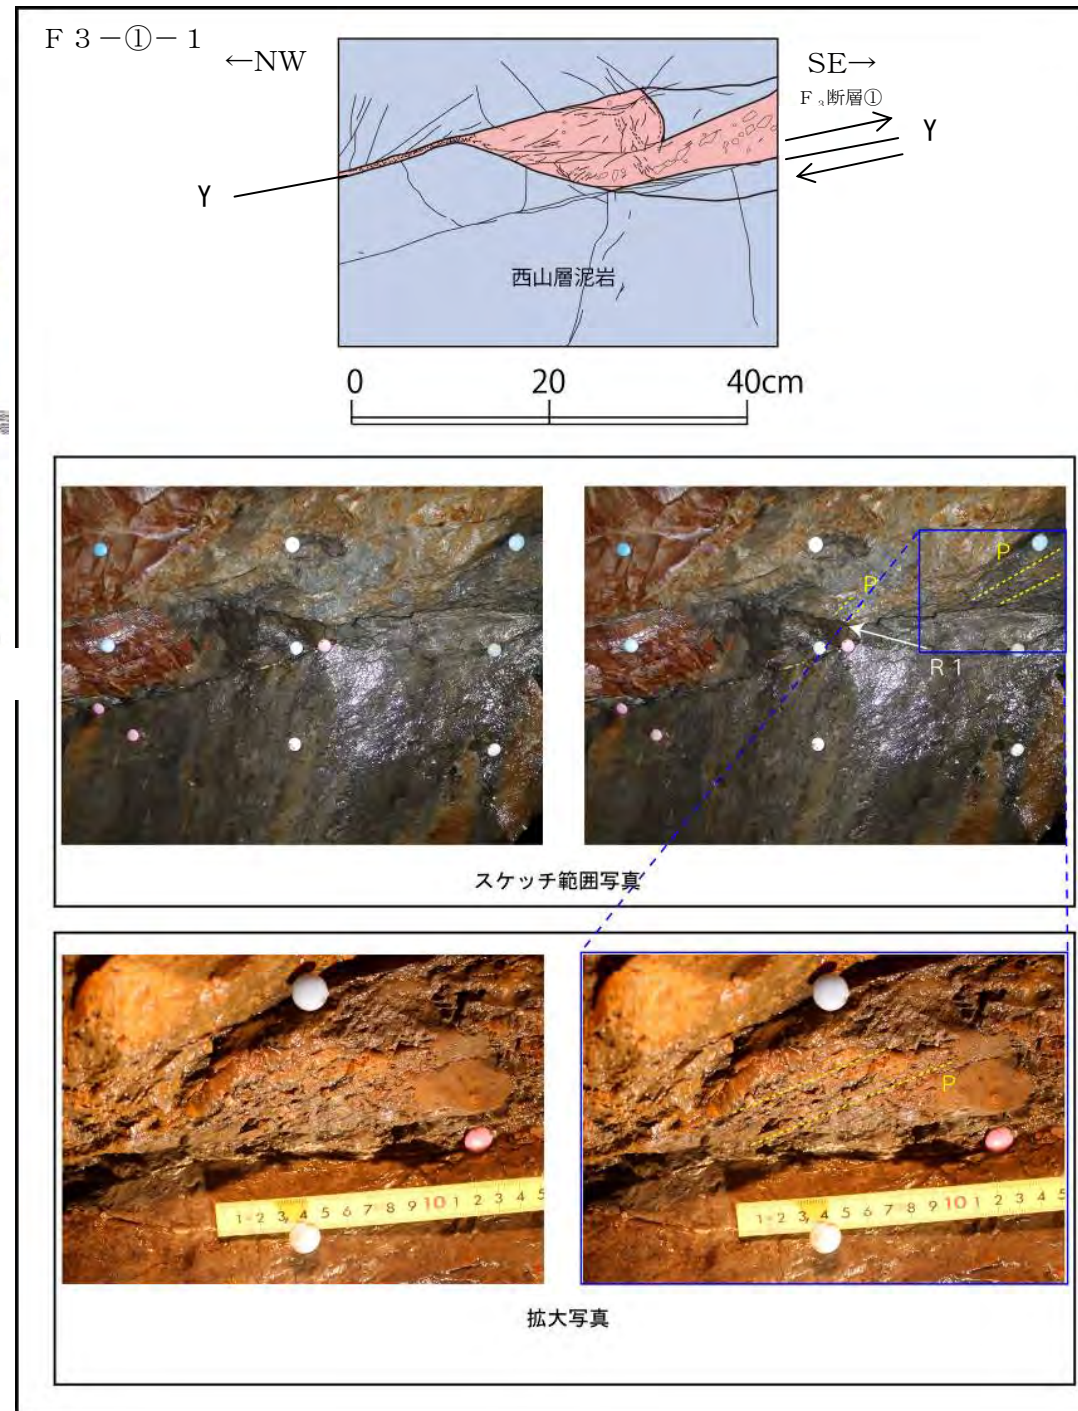
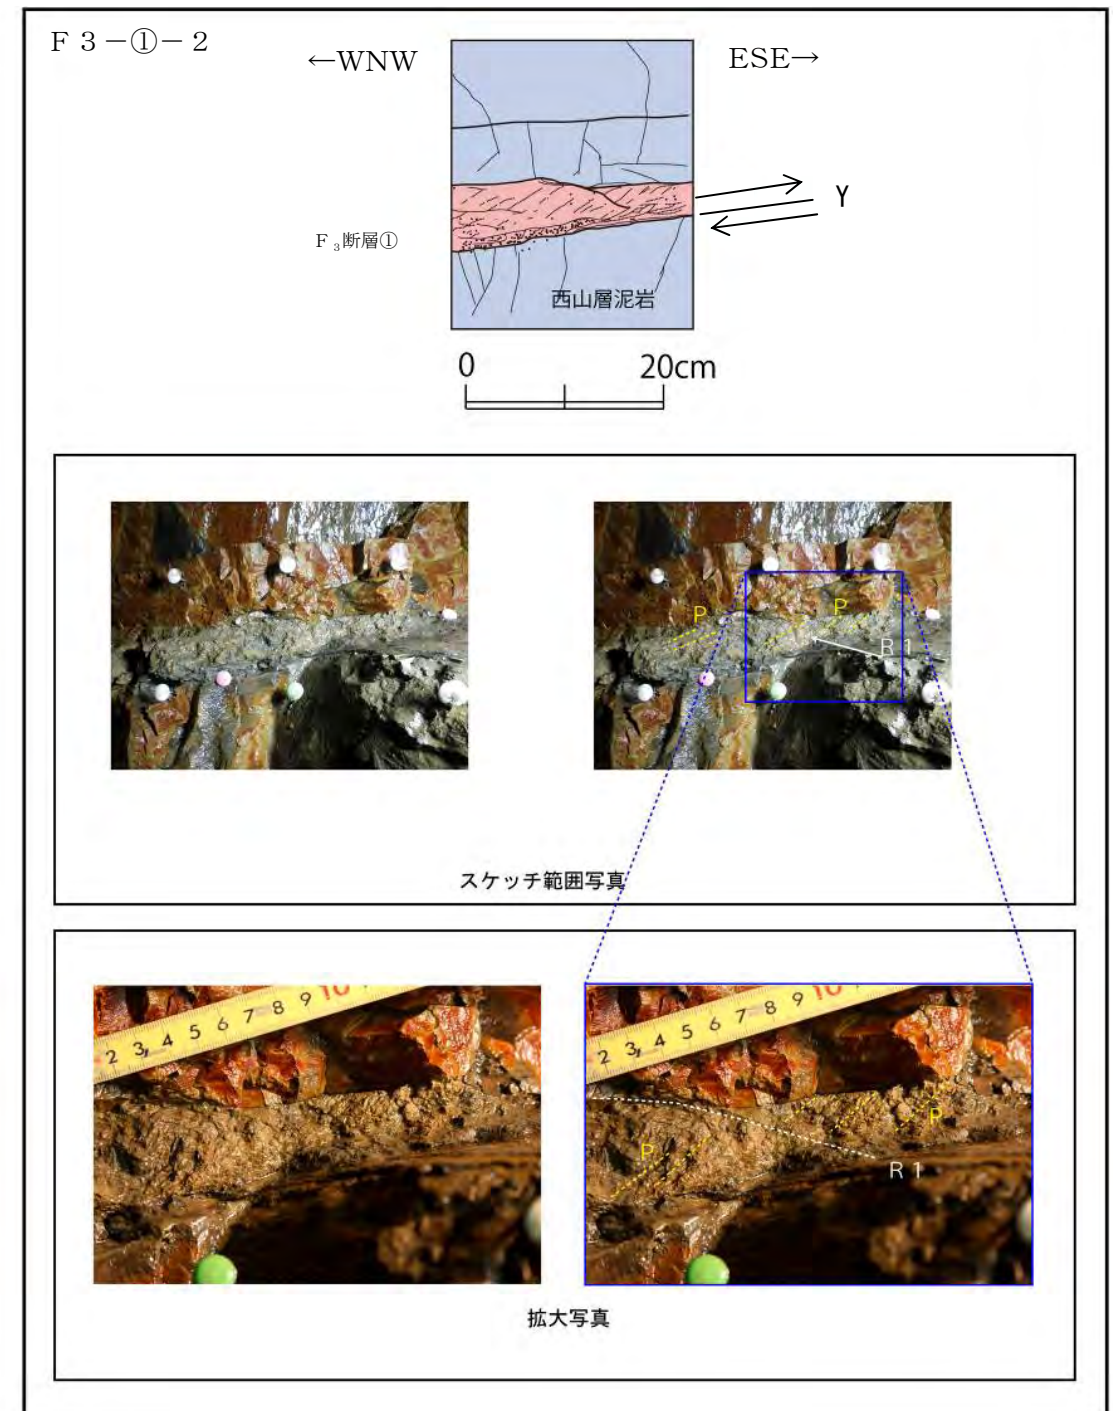
F₃-①-1及びF₃-①-2（F₃断層の複合面構造）の観察結果

○横坑南壁面のF₃-①-1～3の3箇所、複合面構造を確認した。

○F₃-①-1及びF₃-①-2では、F₃断層粘土部の細片がNW～WNW下がり配列し、この構造を切るSE～ESE下がりせん断面が分布する。NW～WNW下がり配列はP面、SE～ESE下がりせん断面はR1面と判断され、上盤側がSE～ESE方向へ向かう逆断層変位が推定される。

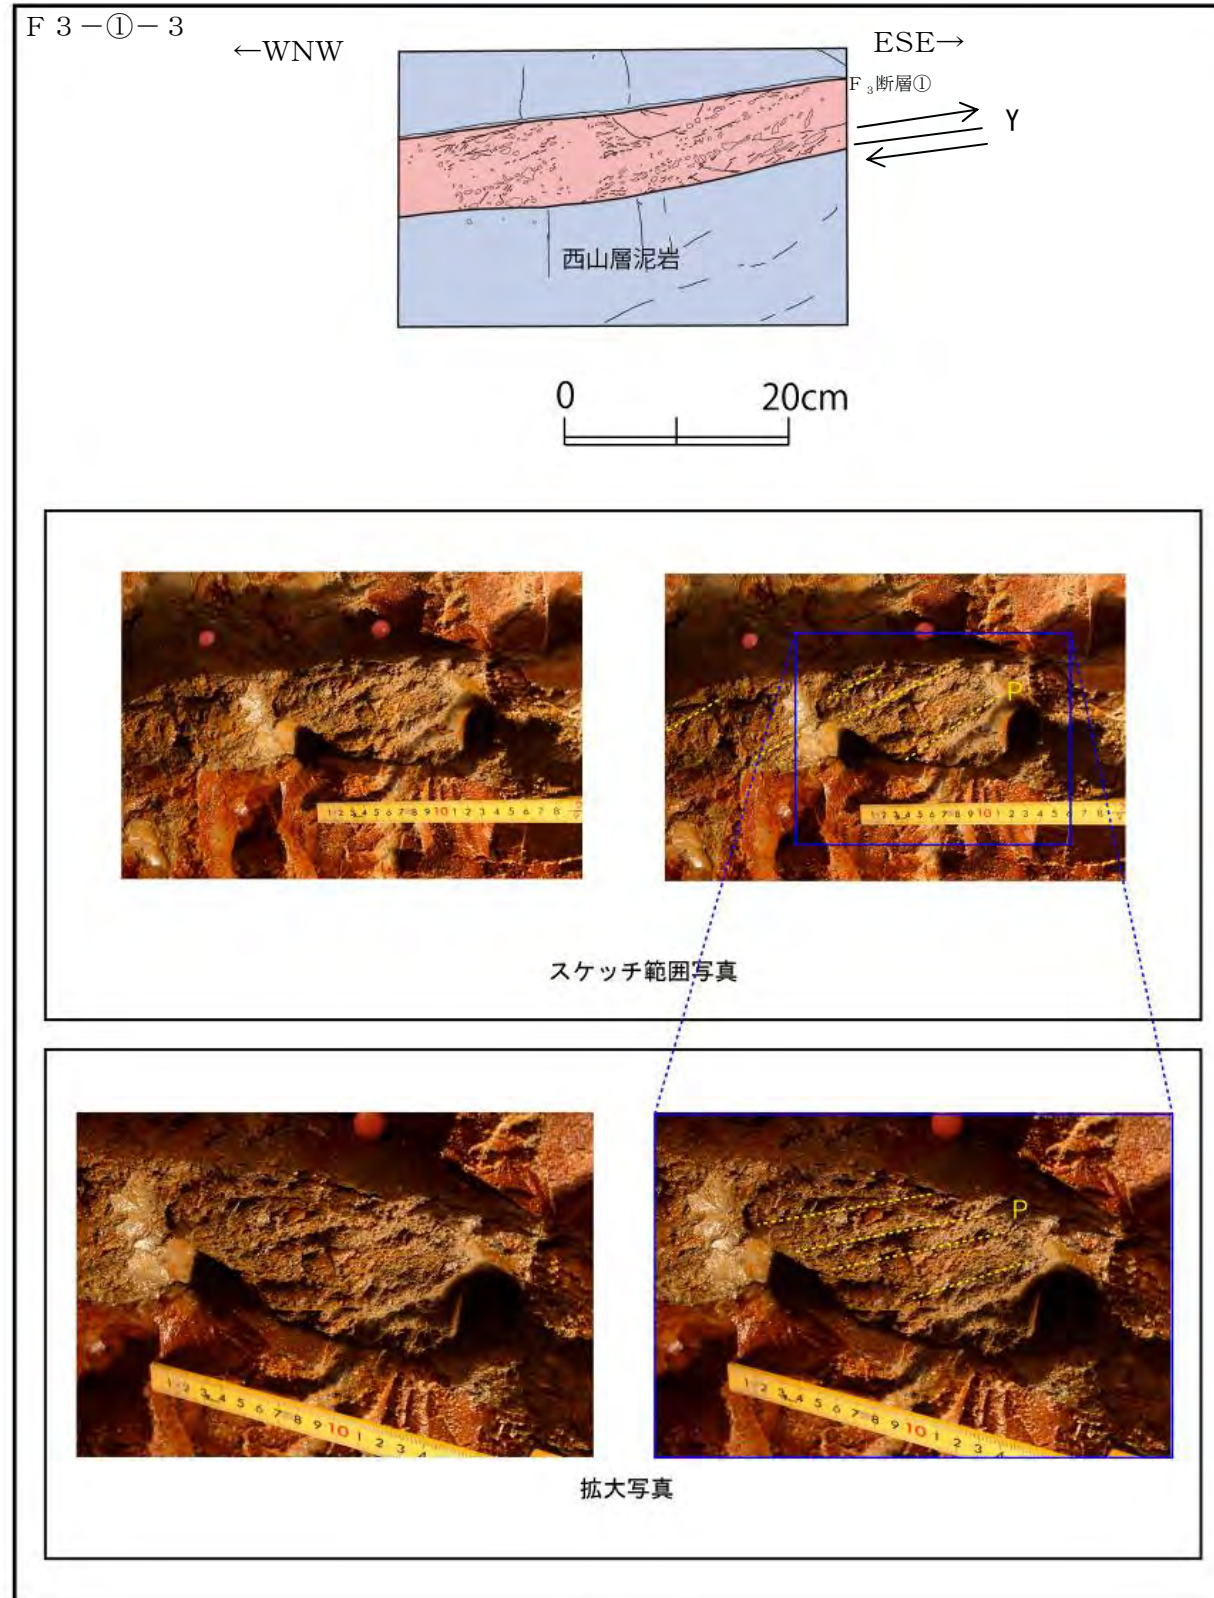
F 3-①-3の（F₃断層の複合面構造）の観察結果

○F 3-①-3では、F₃断層粘土部の細片がF 3-①-1、F 3-①-2と同様に WNW 下がりの平行な配列がP面と判断され、断層との配置から、上盤側がESE方向へ向かう逆断層変位が推定される。

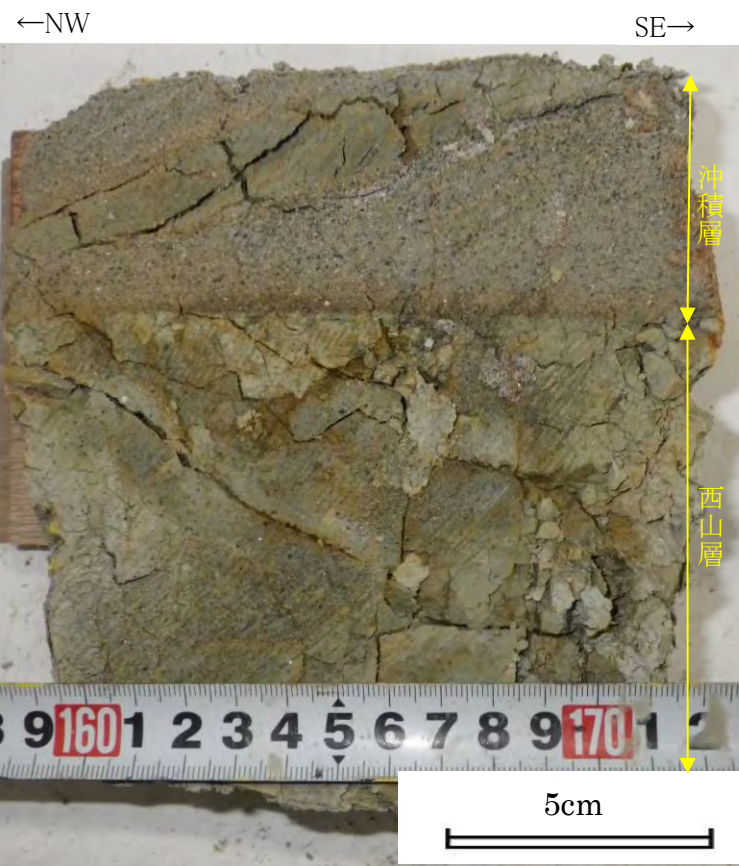
境界1 ブロックサンプル切断面

境界1（沖積層基底付近）の内部構造の分析結果
 ○横坑部鏡面では，沖積層基底付近は含シルト質砂層からなり，レンズ状のシルト薄層を挟む。
 ○横坑部鏡面の詳細観察，ブロックサンプルCT画像分析，ブロックサンプル観察の結果，沖積層基底面に条線及び鏡肌はみられず，断層を示唆する変形構造，せん断構造は認められない。

沖積層基底付近の内部構造の評価
 ○沖積層基底にF₃断層は連続していない。

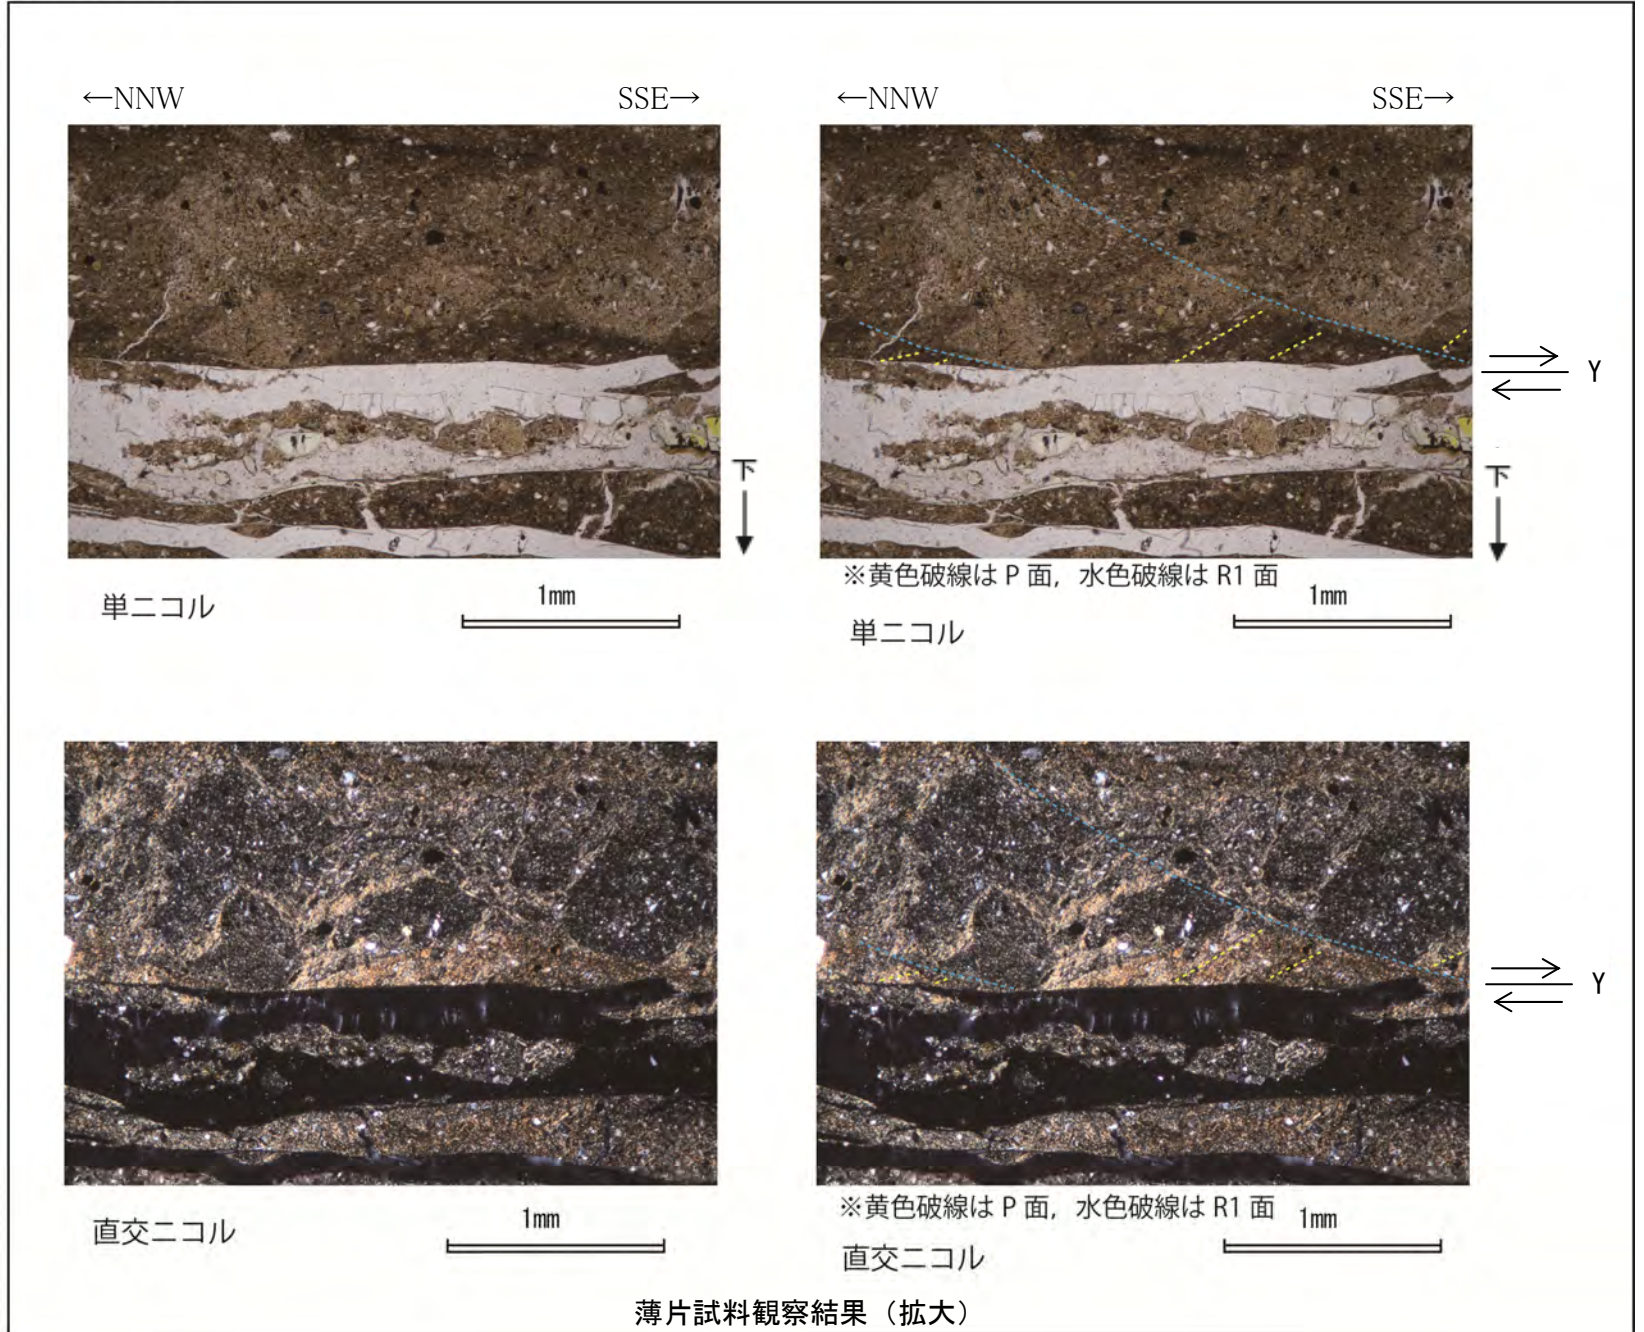
境界2分析結果（薄片観察結果）

- 古安田層と西山層の境界面に直交, かつ条線に平行な薄片を作製した。
- すべり面上盤の古安田層中の NNW 下がりの平行な粘土鉱物の配列とこれらの構造を切る SSE 下がりのせん断面は, それぞれ P 面, R1 面と判断され, 境界面との配置から, 上盤側が SSE 方向へ向かう正断層変位が推定される。

- 境界2の古安田層/西山層境界面の変位は, F3立坑付近の西山層上限面の全体的な傾斜方向と同方向で正断層センスを示し, 重力性すべりの運動像と調和する。

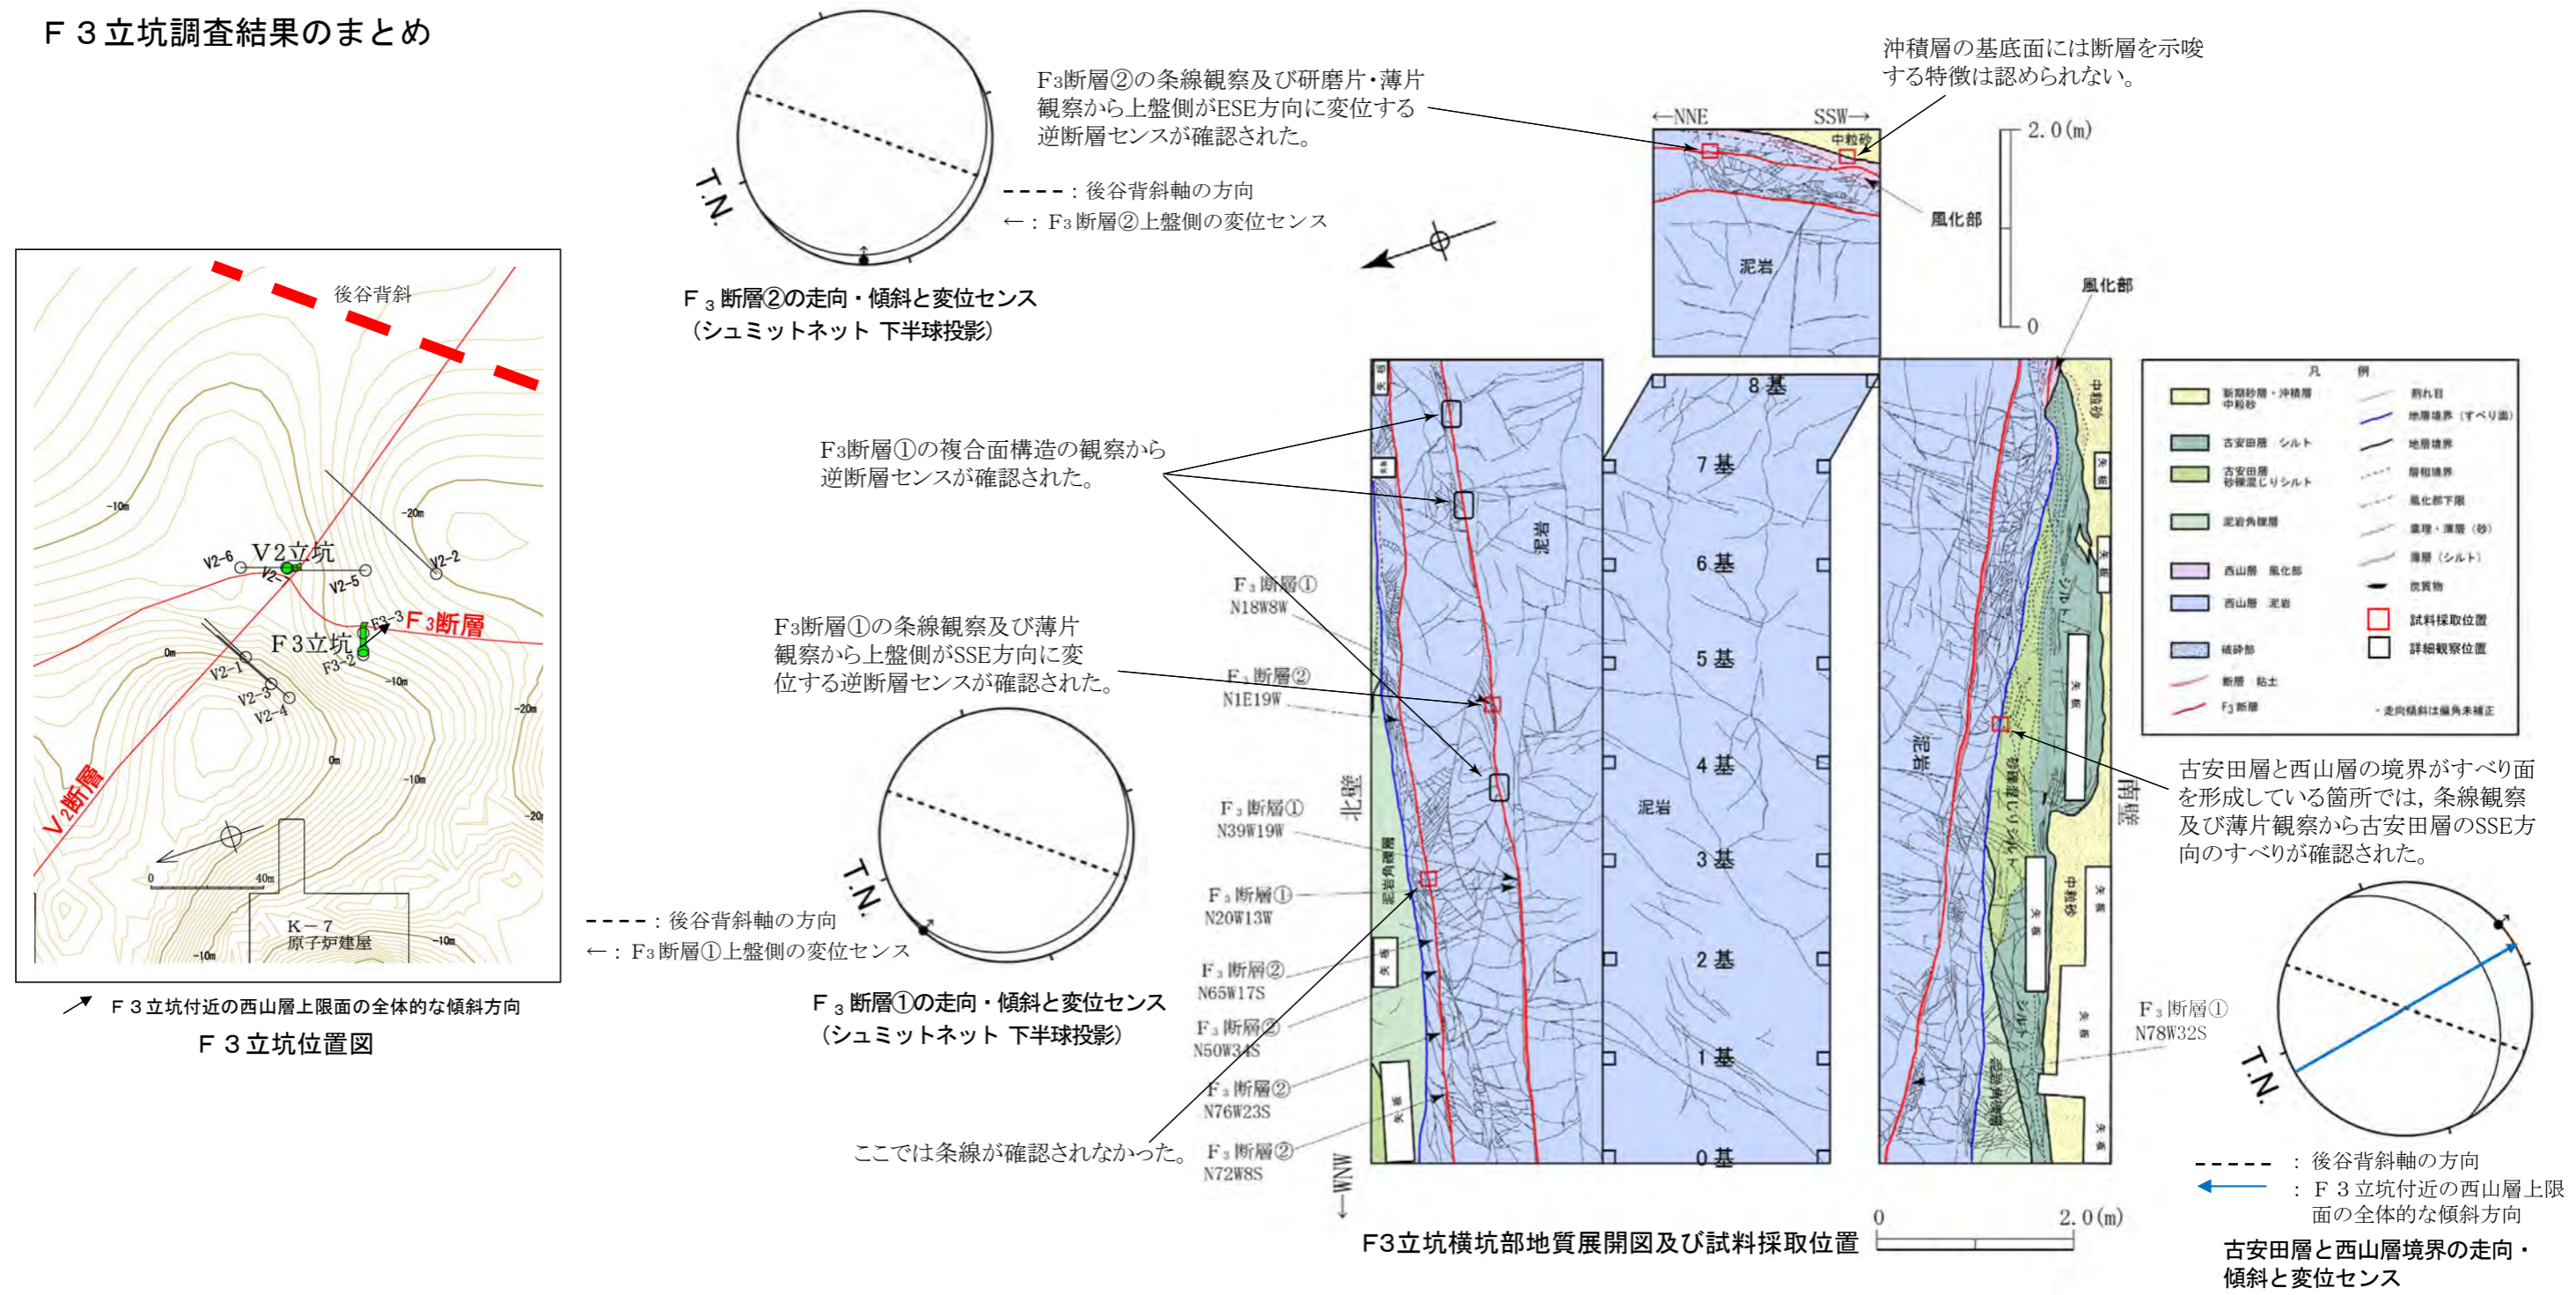
F3立坑調査結果のまとめ

- F3立坑には西山層、泥岩角礫層、古安田層及び新期砂層・沖積層が分布する。西山層は泥岩を主体とする。泥岩角礫層は西山層起源の泥岩角礫からなる。古安田層は砂礫混じりシルト及びシルトからなる。新期砂層・沖積層は中粒砂からなる。
- 本坑の西山層中には3本のF₃断層が分布する(下位から①, ②, ③)。
- F₃断層②は、拡幅前の南西窓部において古安田層基底面で止まっており、当基底面に変位・変形は認められない。
- F₃断層③は、南西窓部及び北東窓部において泥岩角礫層あるいは古安田層基底面で止まっており、当基底面に変位・変形は認められない。
- F₃断層②にはESE方向に変位する逆断層センスが、F₃断層①にはSSE方向に変位する逆断層センスが確認され、これらは後谷背斜の背斜軸に高角度で交差する逆断層センスを示しており、褶曲形成時に生じた層面すべり断層の運動像と調和的である。
- 以上のことから、F₃断層は将来活動する可能性のある断層等ではないと判断される。
- なお、F3立坑南西窓部では、古安田層のシルト層が約30度傾斜した分布を示すが、シルト層に挟在される腐植混じりシルトや砂の薄層はほぼ水平な堆積構造を示すことから、古安田層は泥岩角礫層にアバットしながら堆積したものと判断される。また、沖積層と古安田層の境界部には、断層を示唆する変形構造及びせん断構造は認められない。さらに、古安田層／西山層境界のすべり面では、変位方向が西山層上限面の最大傾斜方向に向かう正断層センスを示しており、重力性すべりの運動像と調和的である。

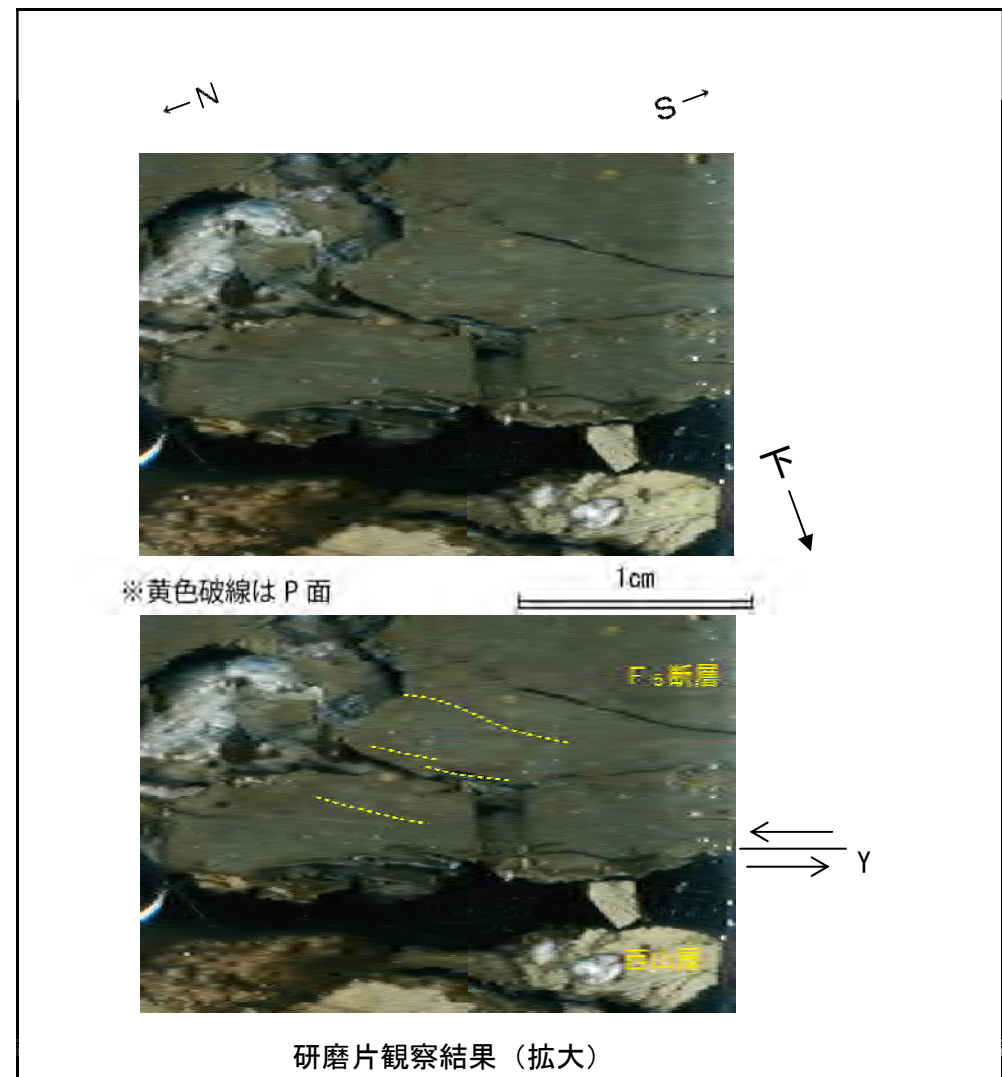
F5-1A (F₅断層研磨片) の分析結果
 ○断層面に直交、かつ条線に平行な研磨片を作製した。
 ○F₅断層粘土部に認められるS下がりの砂粒子及び細片の配列はP面と判断され、断層面との配置から、上盤側がN方向へ向かう逆断層変位が推定される。
