柏崎刈羽原子力発電所 6 号炉及び 7 号炉

敷地内の断層に関するコメント回答

平成 27 年 5 月 22 日

東京電力株式会社

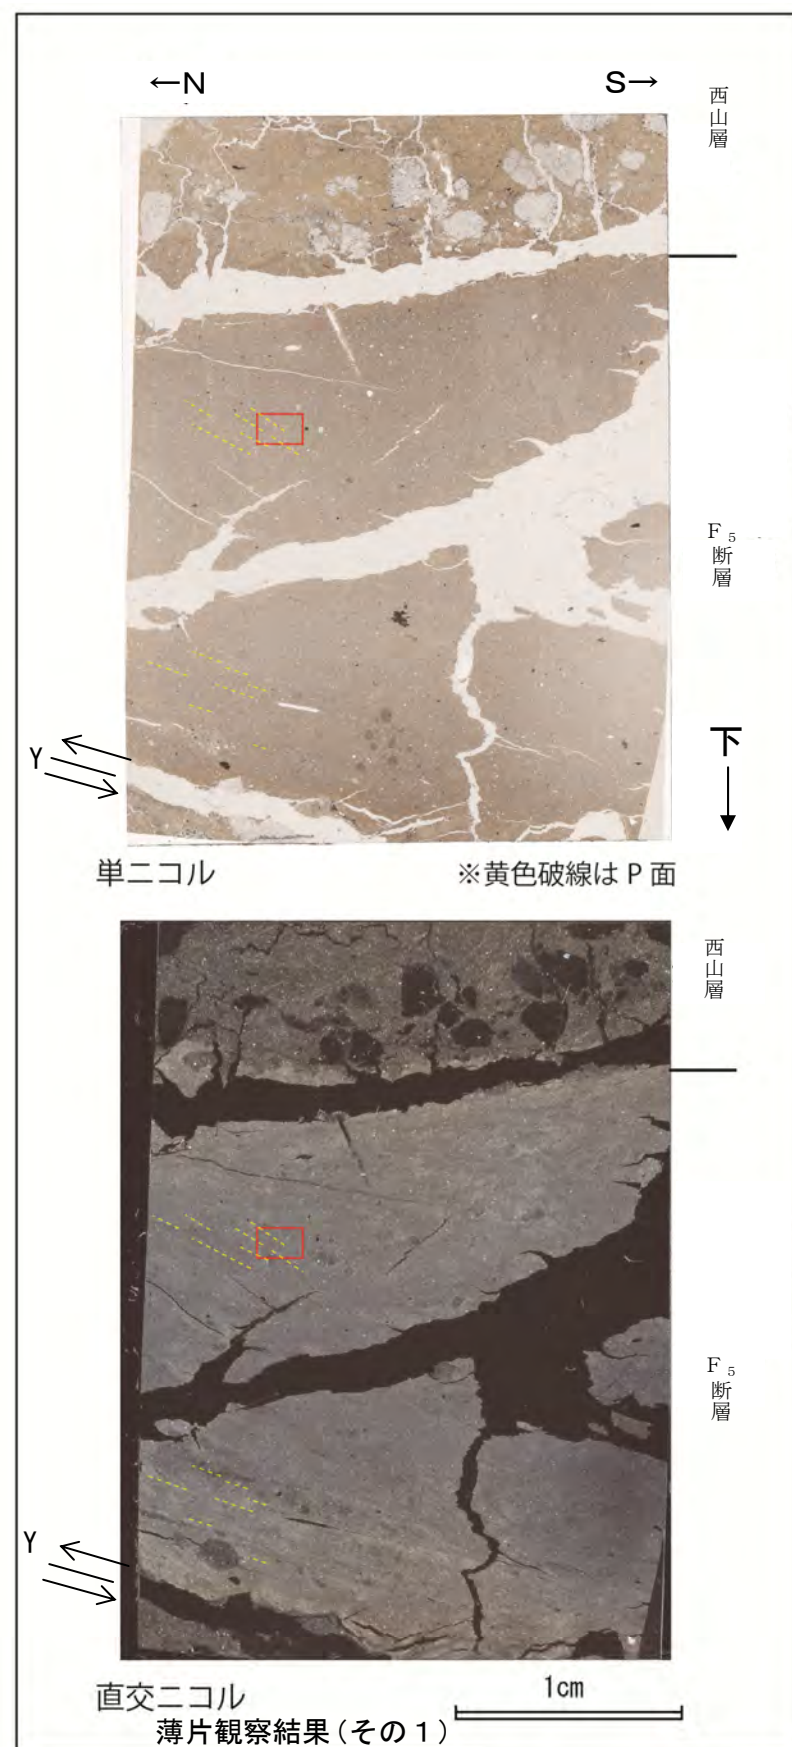
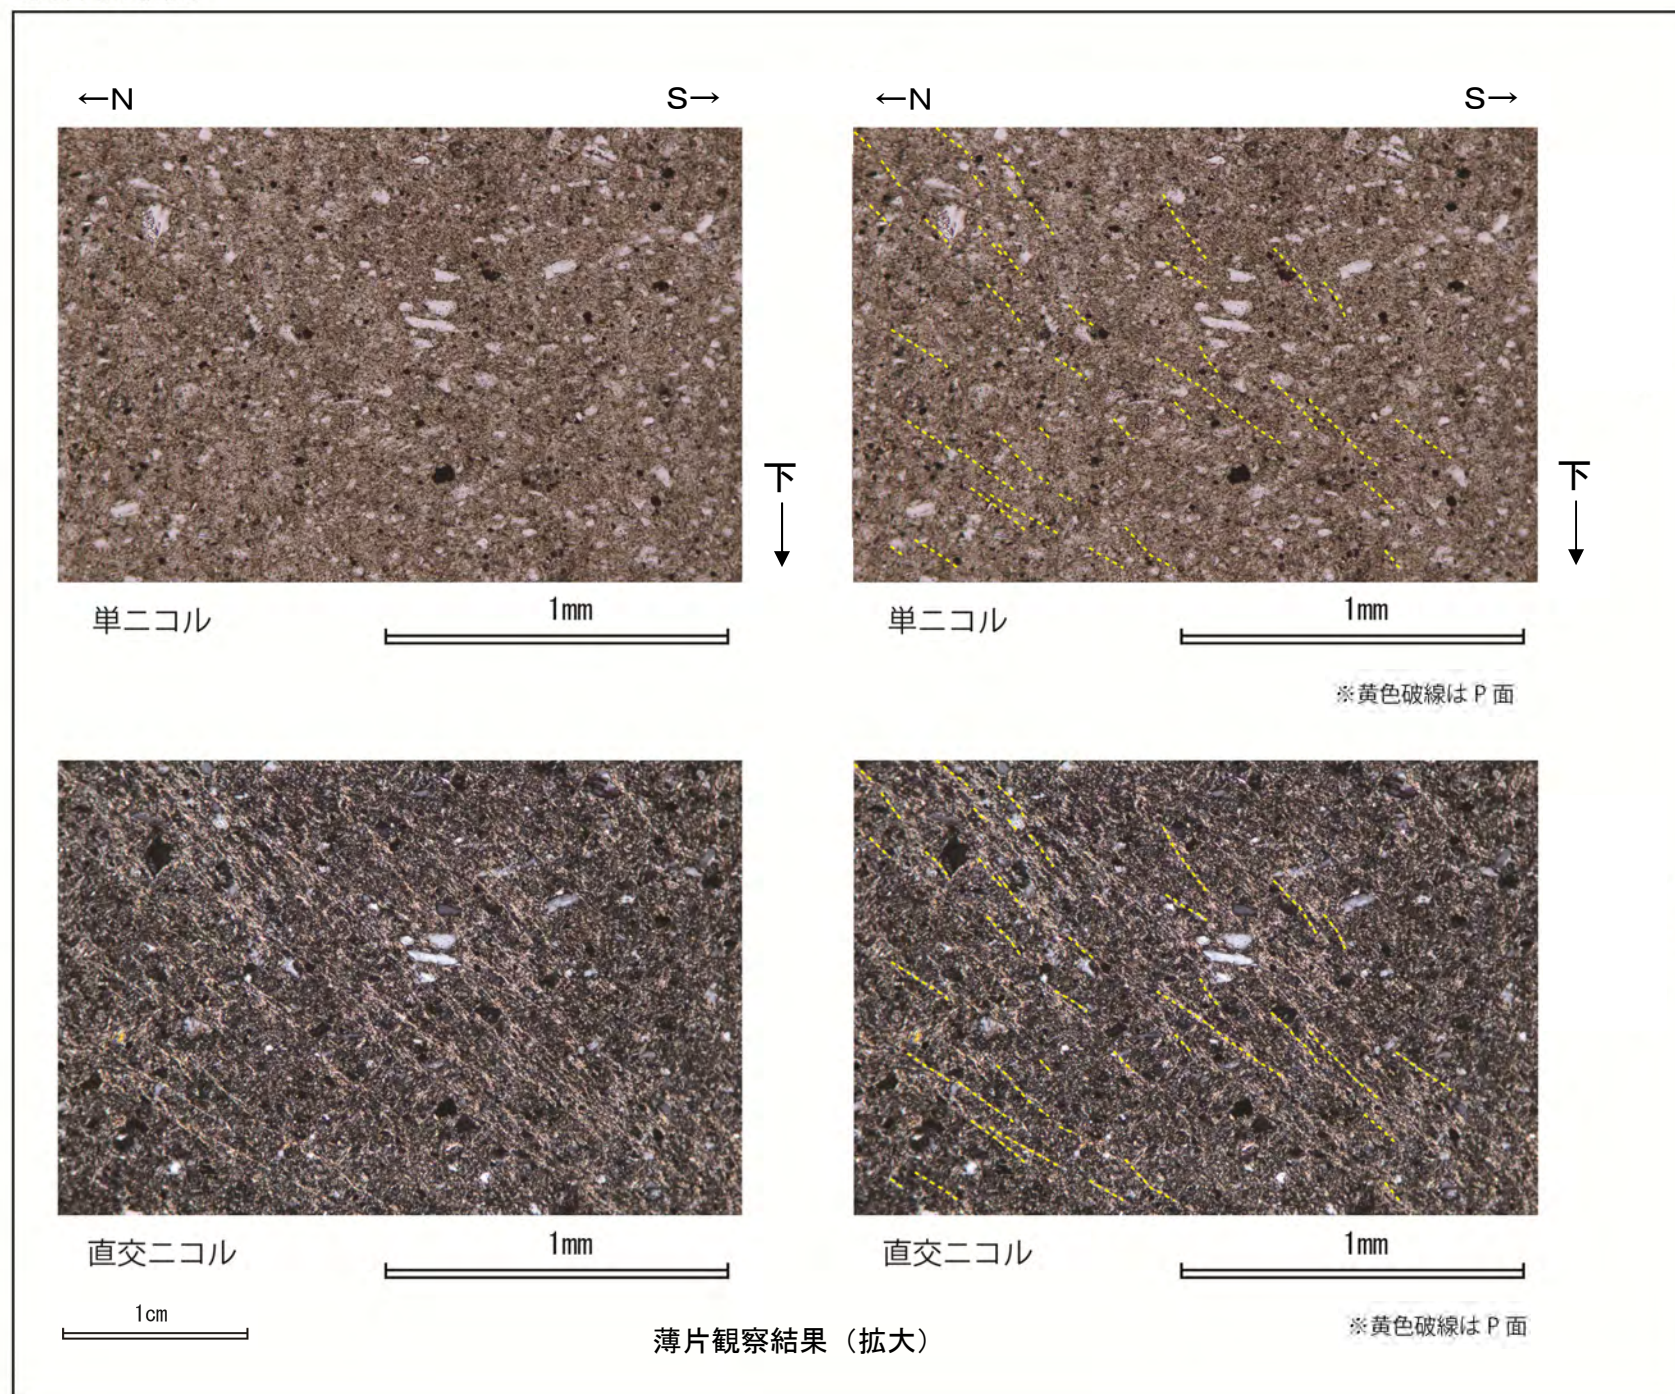
F₅-1A (F₅断層の薄片) の分析結果その1

○断層面に直交、かつ条線に平行な薄片を作製した。

○F₅断層粘土部に認められるS下がりの系統的な粘土鉱物の配列はP面と判断され、断層面との配置から、上盤側がN方向へ向かう逆断層変位が推定される。

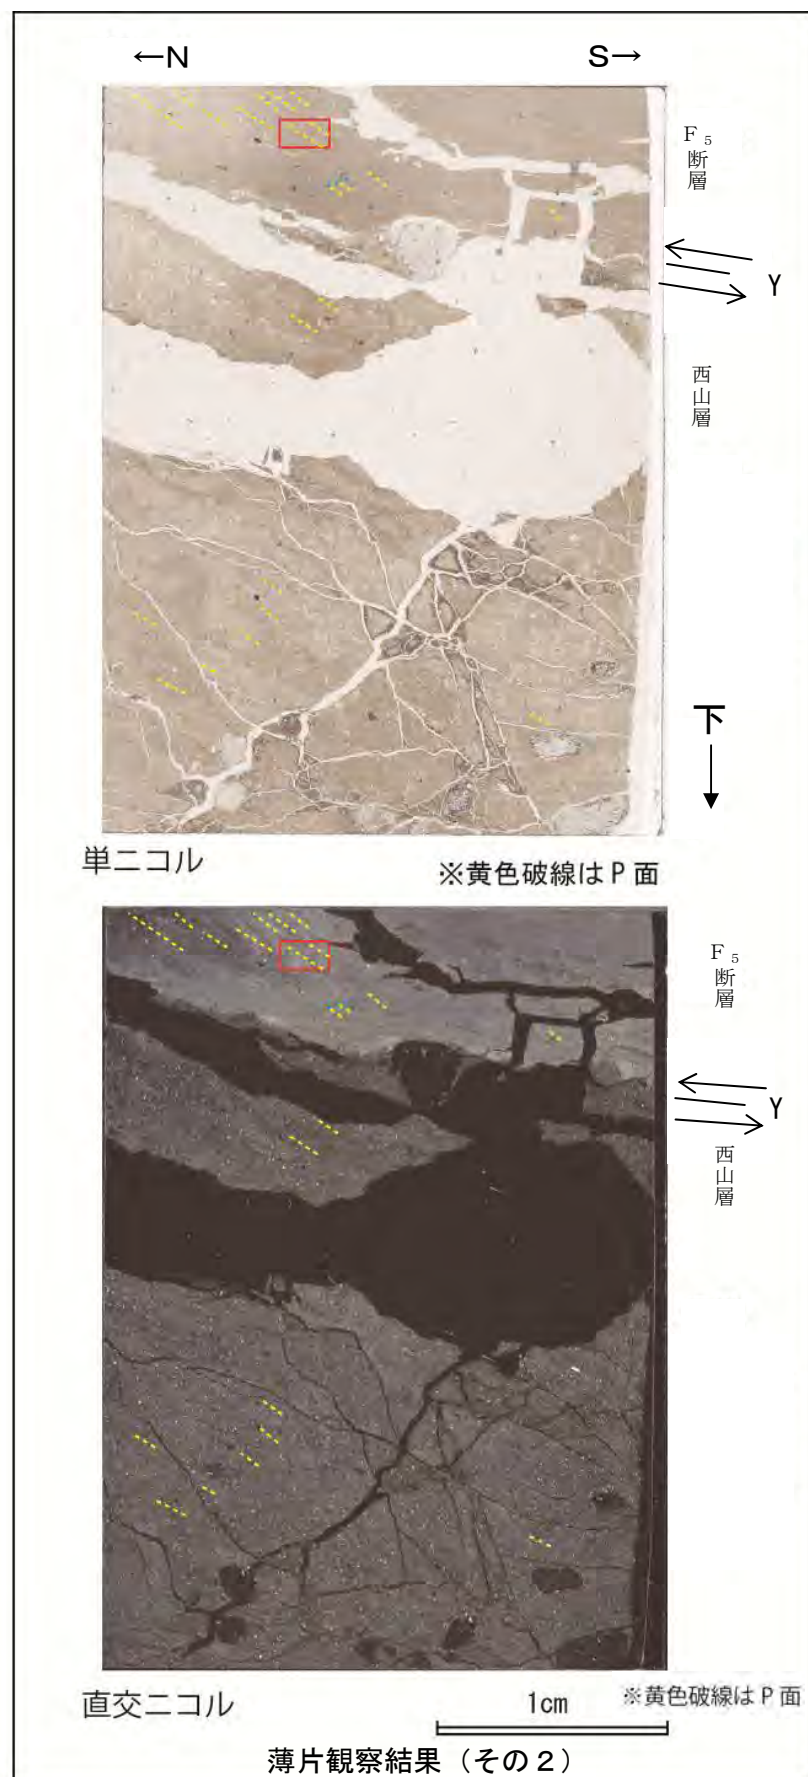
F5-1A（F₅断層薄片）の分析結果その2

○断層面に直交、かつ条線に平行な薄片を作製した。

○F₅断層粘土部に認められるS下がりの系統的な粘土鉱物の配列はP面と判断され、断層面との配置から、上盤側がN方向へ向かう逆断層変位が推定される。
