柏崎刈羽原子力発電所 6 号炉及び 7 号炉

敷地内の断層に関する分析結果（資料集 1）

平成 27 年 5 月 22 日

東京電力株式会社

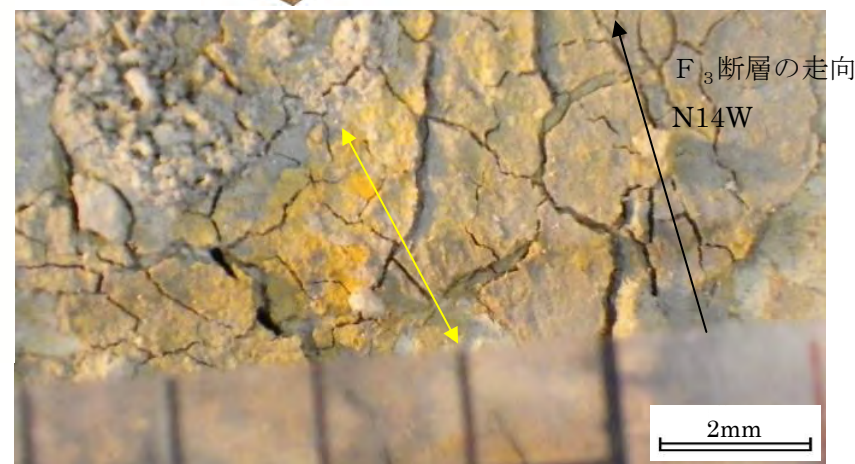
F₃断層①の条線 (黄色矢印方向)

断層面の走向・傾斜：N24W2W

条線のレイク角：5L (上盤側から下盤側を見る)

※F3立坑付近のF₃断層の全体的な走向傾斜はN14W9Wである。

F₃断層① (F3-①-4) の分析結果
○横坑壁面では、F₃断層①は幅0.5mmの粘土と幅1~3cmの細片状部を伴う平滑な面が分布する。
○ブロック試料のCT画像では、F₃断層①は粘土部及び細片状部の密度がやや高い薄層として認められる。
○条線は不明瞭であるものの、NNW-SSE方向を示し、後谷背斜の背斜軸に高角度で交差する関係にある。

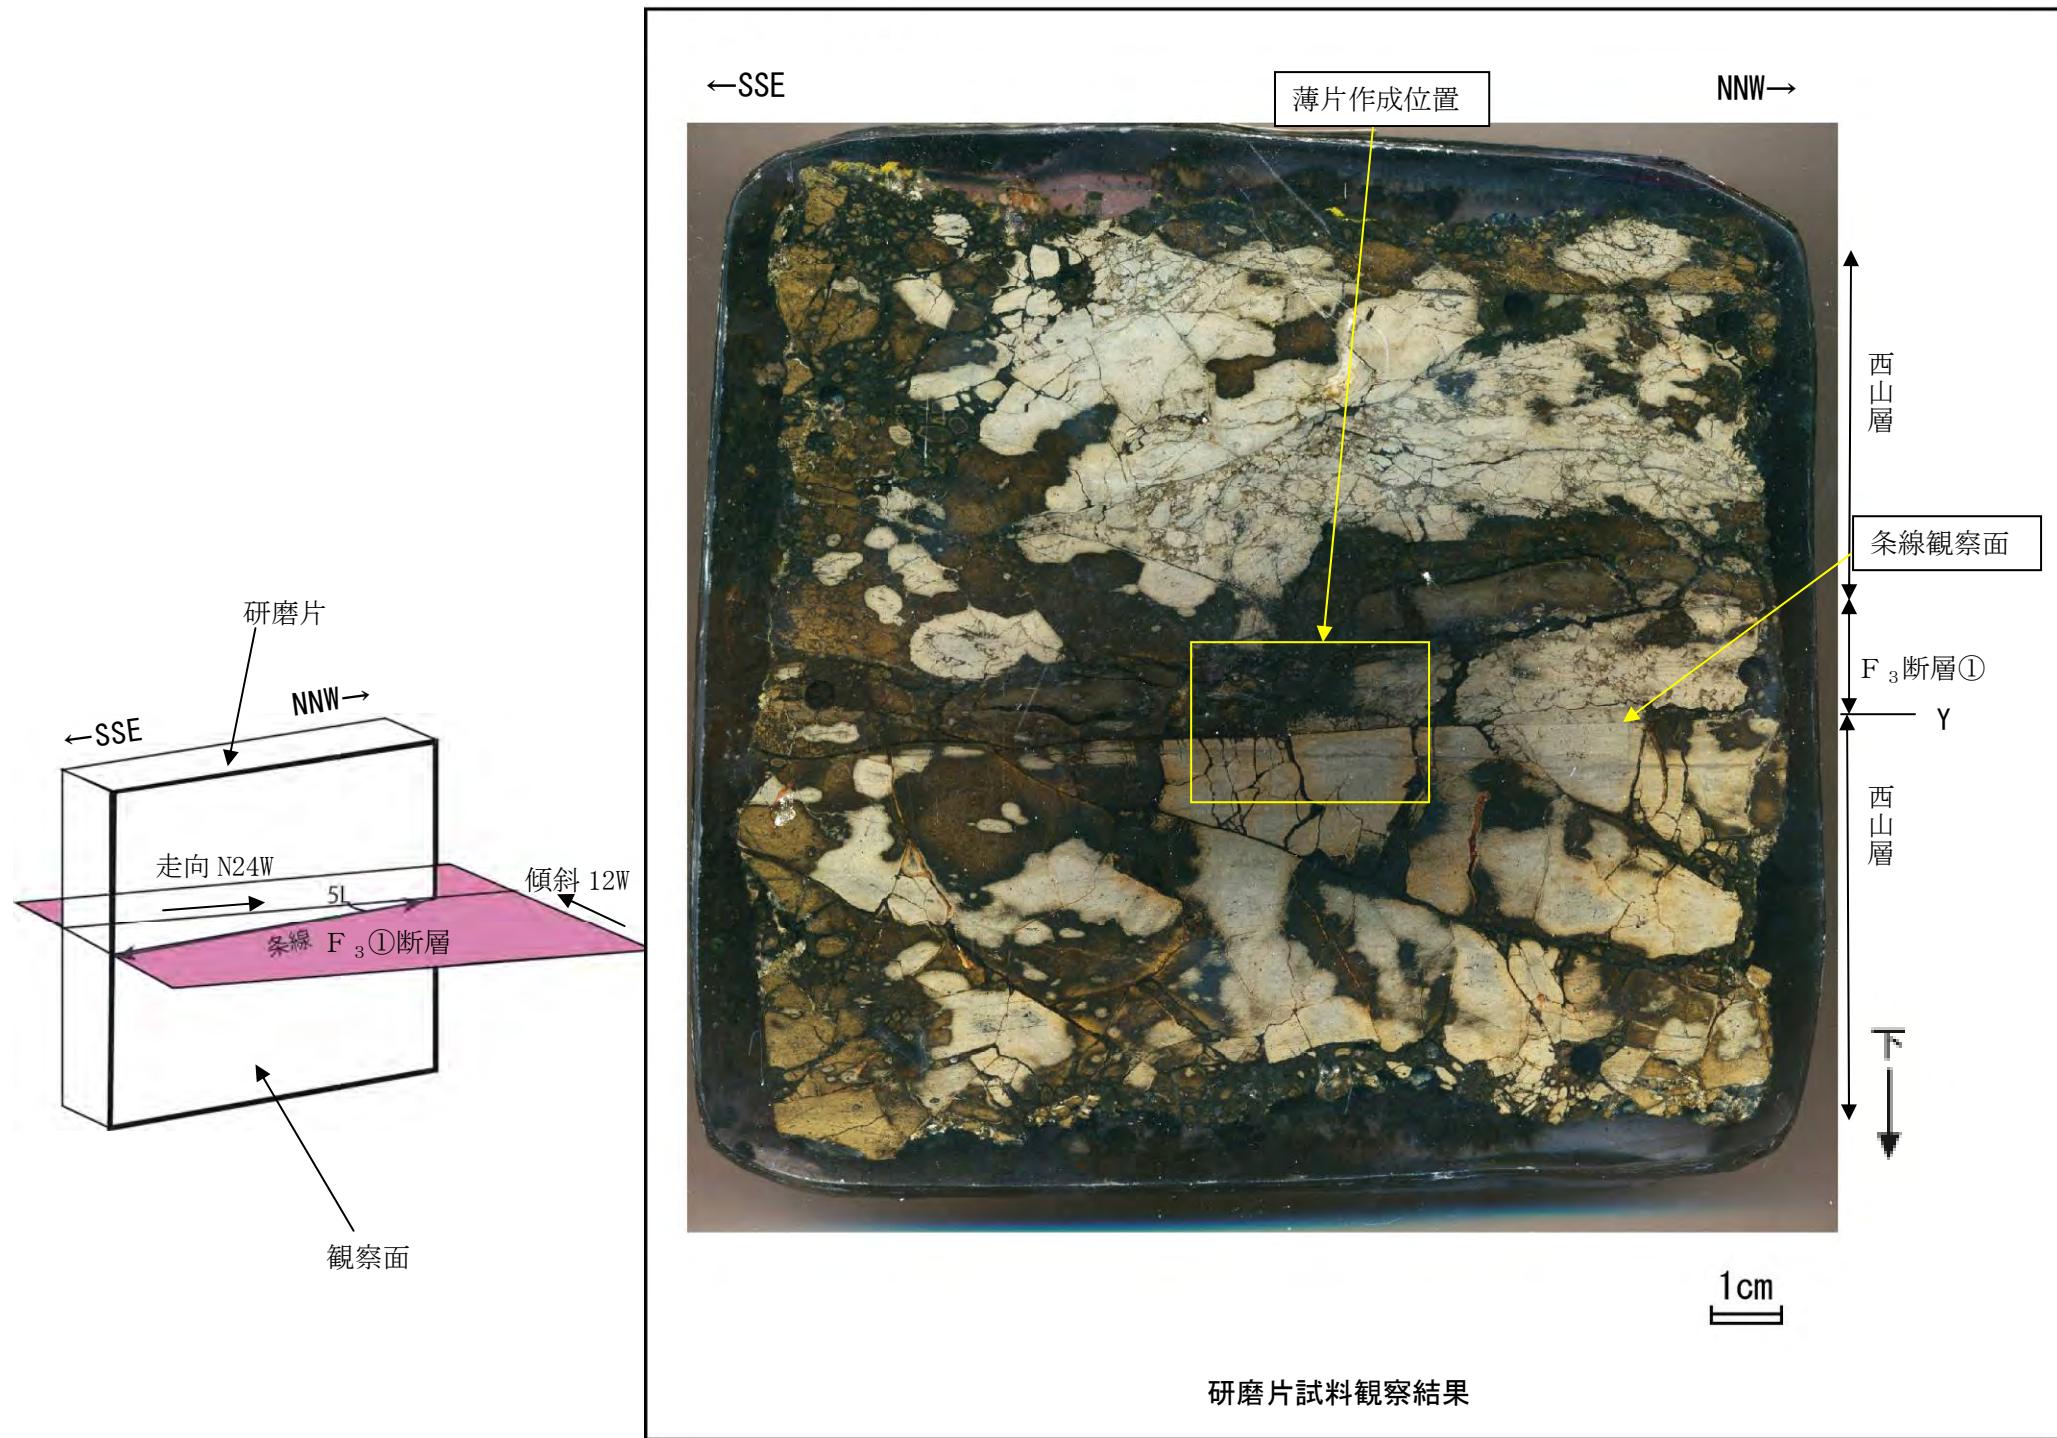
研磨片試料観察結果

F₃-①-4 分析結果
 (F₃断層①の研磨片観察結果)
 ○断層面に直交、かつ条線に平行な研磨片を作製した。
 ○研磨片では、F₃断層①付近に複合面構造が確認されないため、変位センスは不明である。

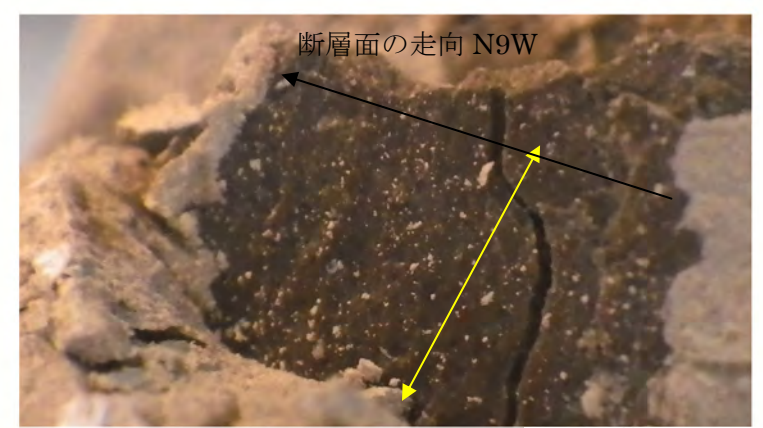
α 断層 (α 3) の条線 (黄色矢印方向)
断層面の走向・傾斜：N9W85W
条線のレイク角：80L

α 3 詳細観察結果
 ○ボーリングコアでは、幅 7mm の固結した粘土からなり、断層面はやや湾曲する。
 ○コア試料の CT 画像では、西山層より明るい色調を呈し、密度が高い。断層面は上下面ともに湾曲する。
 ○α 断層粘土部の上下面には、不明瞭な条線が分布する。条線の方法は、断層面の走向・傾斜 N9W85W に対してレイク角 80L である。

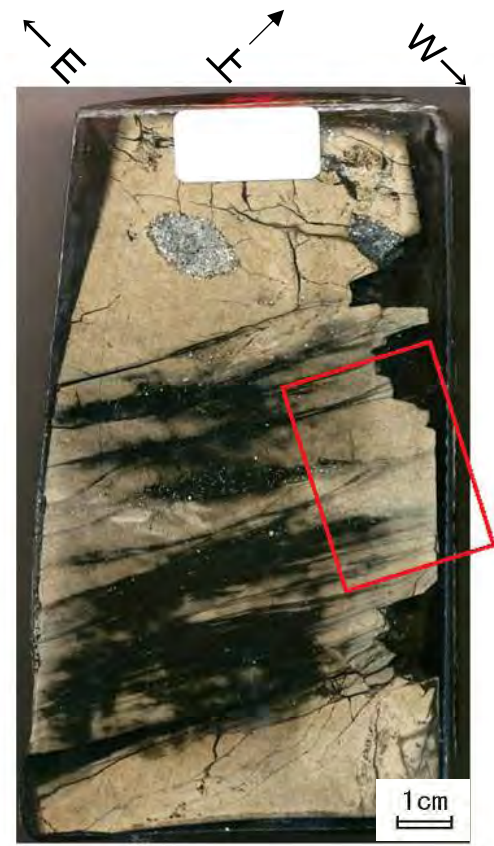
薄片試料観察結果 (その2)

β 1 分析結果 (A-1 孔の薄片観察結果その2)
 ○断層面に直交、かつ条線に平行な薄片を作製した。
 ○β 断層粘土部に認められる右下がりの石英粒子の長軸及び粘土鉱物の配列及びこの構造を切る左下がりのせん断面は、それぞれ P 面、R1 面と判断され、断層面との配置から東落ちの変位が推定される。

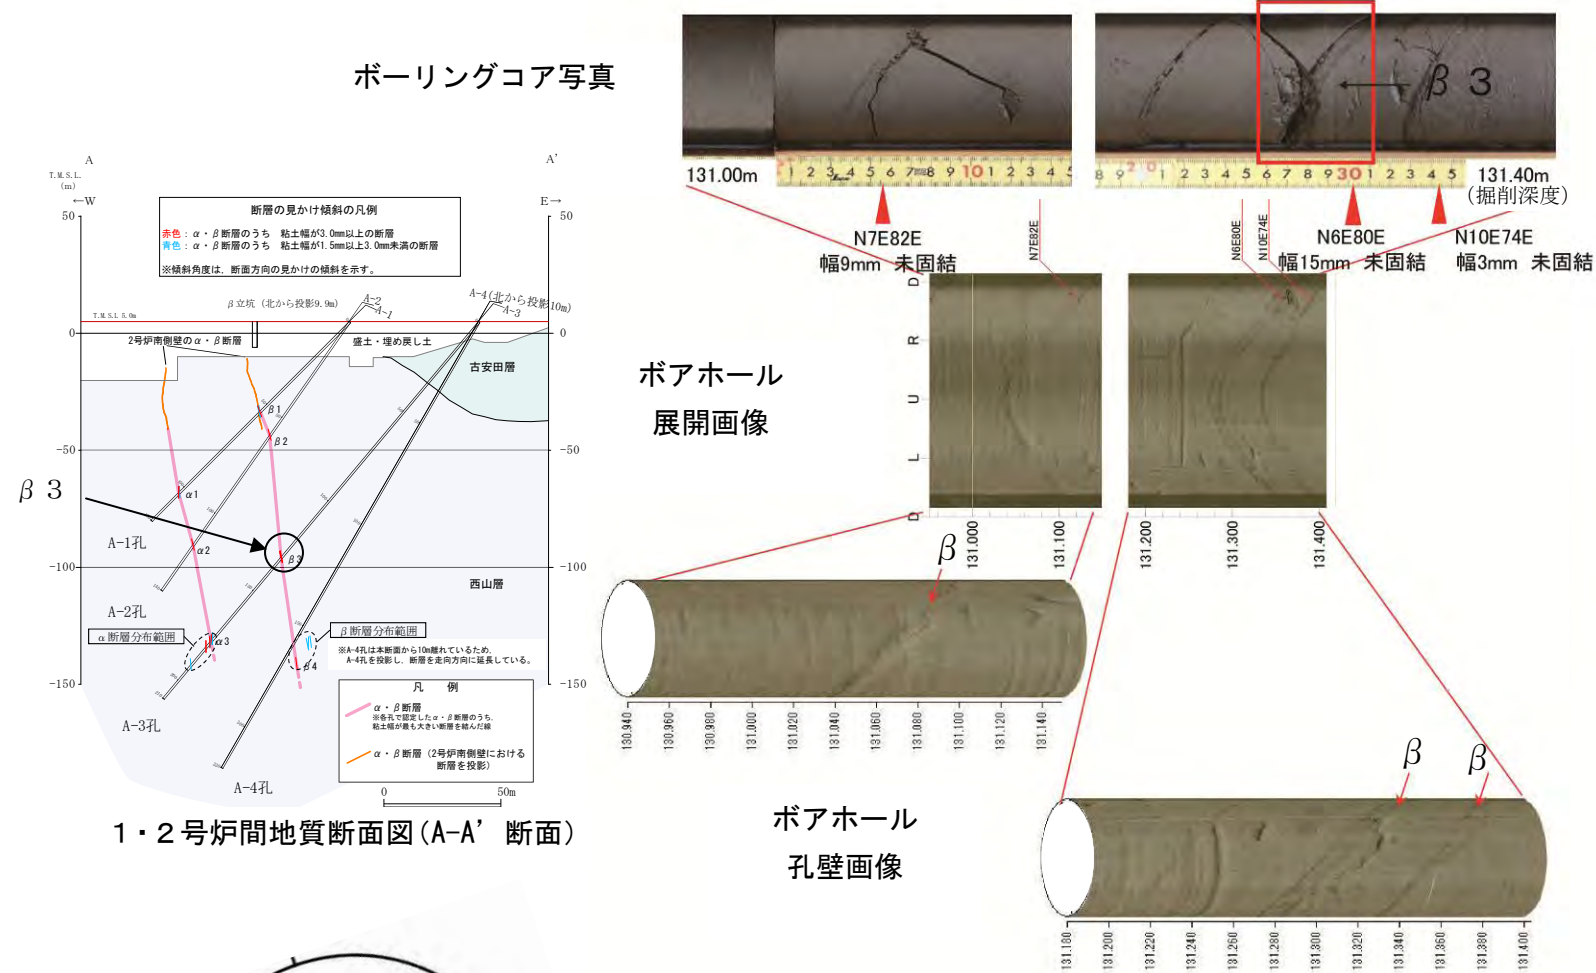
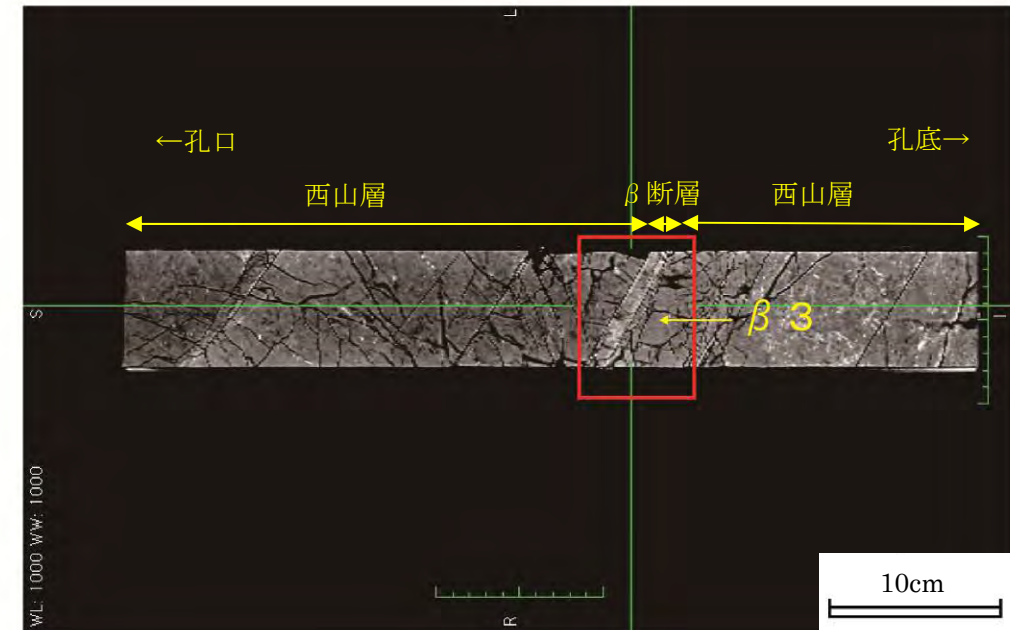
CT画像

β 断層 (β 3) の条線 (黄色矢印方向)
断層面の走向・傾斜 : N6E80E
条線のレイク角 : 87R

β 3 詳細観察結果

- ボーリングコアでは, 幅 15mm の未固結の粘土からなる。断層面は上下面ともに平滑である。
- CT画像では, 西山層より明るい色調を呈し, 密度が高い。断層面は上下面ともに平滑である。
- β 断層粘土部の下面には, 不明瞭な条線が分布する。条線の方法は, 断層面の走向・傾斜 N6E80E に対してレイク角 87R である。
- 条線は, ほぼ断層面の最大傾斜方向を示すことから, 鉛直成分が卓越する断層と判断される。

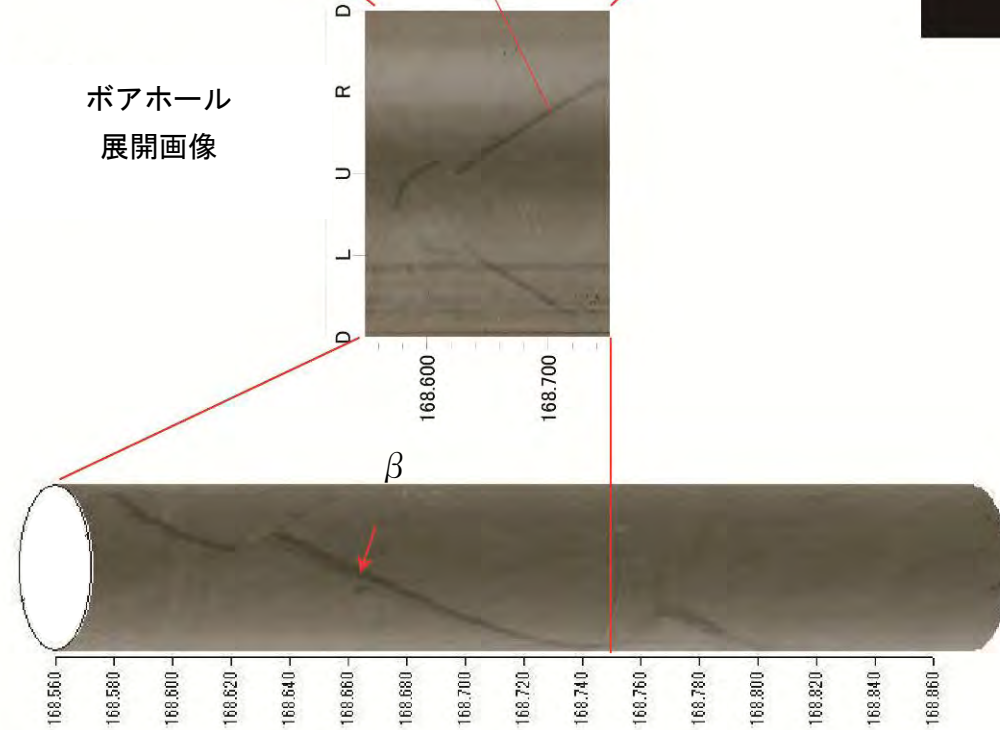
β 断層 (β 4) の条線 (黄色矢印方向)
 断層面の走向・傾斜：N14W84E
 条線のレイク角：83L

β 4 詳細観察結果

- ボーリングコアでは、幅 3.5mm の固結した粘土からなる。断層面は下面が平滑である。
- CT画像では、西山層より明るい色調を呈し、密度が高い。断層面は上下面ともに平滑である。
- β 断層粘土部の下面には、不明瞭な条線が認められる。条線の方法は、断層面の走向・傾斜 N14W84E に対してレイク角 83L である。

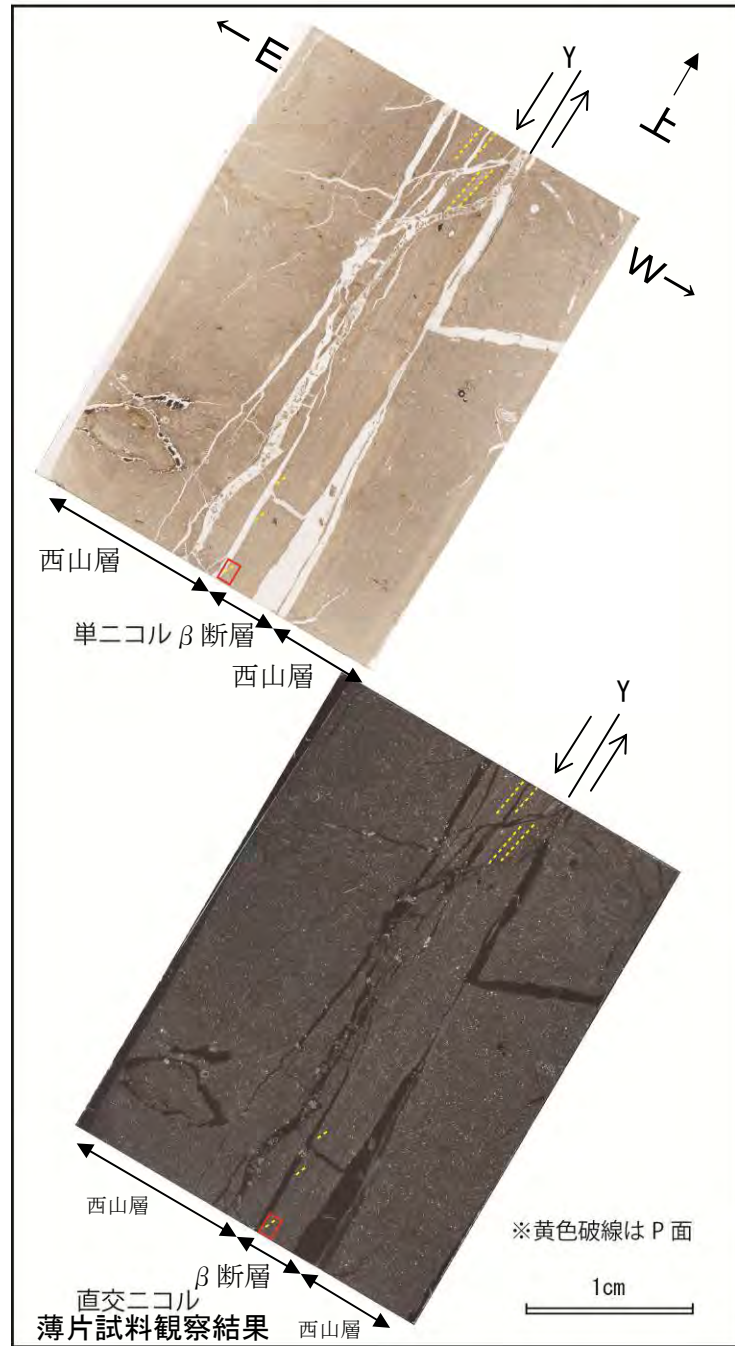
薄片試料観察結果

β 4 分析結果 (A-4 孔の薄片観察結果)
○断層面に直交、かつ条線に平行な薄片を作製した。
○β 断層粘土部に認められる不明瞭な右下がりの粘土鉱物の配列は P 面と判断され、断層面との配置から東落ちの変位が推定される。
