柏崎刈羽原子力発電所 6 号炉及び 7 号炉

敷地内の断層に関するコメント回答

平成 27 年 6 月 26 日

東京電力株式会社

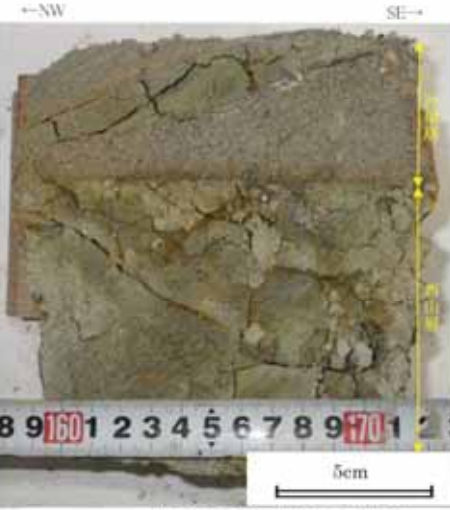
境界1 ブロックサンプル切断面

- 横坑部鏡面では、沖積層基底付近は含シルト質砂層からなり、レンズ状のシルト薄層を挟む。
- 横坑部鏡面の詳細観察、ブロックサンプルCT画像分析、ブロックサンプル観察の結果、沖積層基底面に条線及び鏡肌はみられず、断層を示唆する変形構造、せん断構造は認められない。

- 沖積層基底にF₃断層は連続していない。

CT画像の濃淡は，主に物質の密度に関係し，白く見える部分はX線が通りにくい比較的高い密度の部分で，黒く見える部分は密度が低い部分にあたる。一般にシルトに比べて砂の密度は高く，西山層（泥岩）に比べて沖積層（砂層）の密度が高い。そのため，CT画像層では沖積層（砂層）が白く表示される。

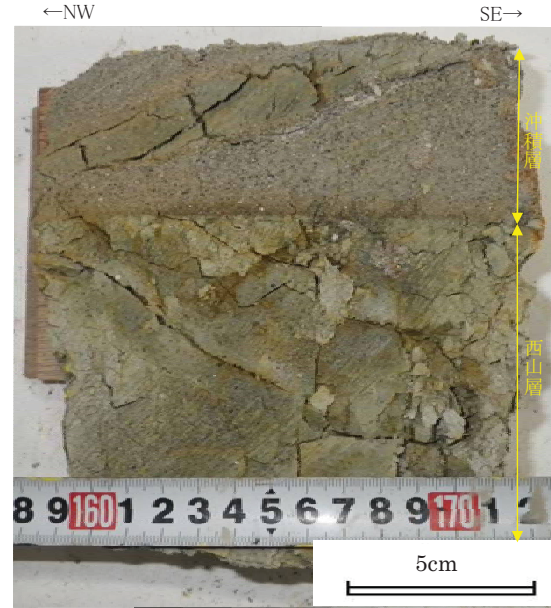
境界1 ブロックサンプル切断面

境界1（沖積層基底付近）の内部構造の分析結果
○横坑部鏡面では，沖積層基底付近は含シルト質砂層からなり，レンズ状のシルト薄層を挟む。
○横坑部鏡面の詳細観察，ブロックサンプルCT画像分析，ブロックサンプル観察の結果，沖積層基底面に条線及び鏡肌はみられず，断層を示唆する変形構造，せん断構造は認められない。

沖積層基底付近の内部構造の評価
○沖積層基底にF3断層は連続していない。

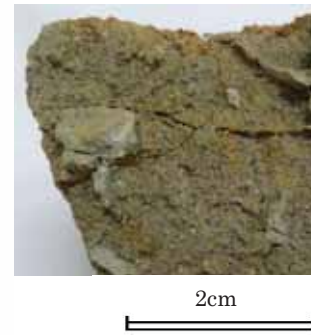
沖積層基底面状況写真
（下盤側から上盤を見る）

条線は認められず，ごく細かい凹凸がみられる。

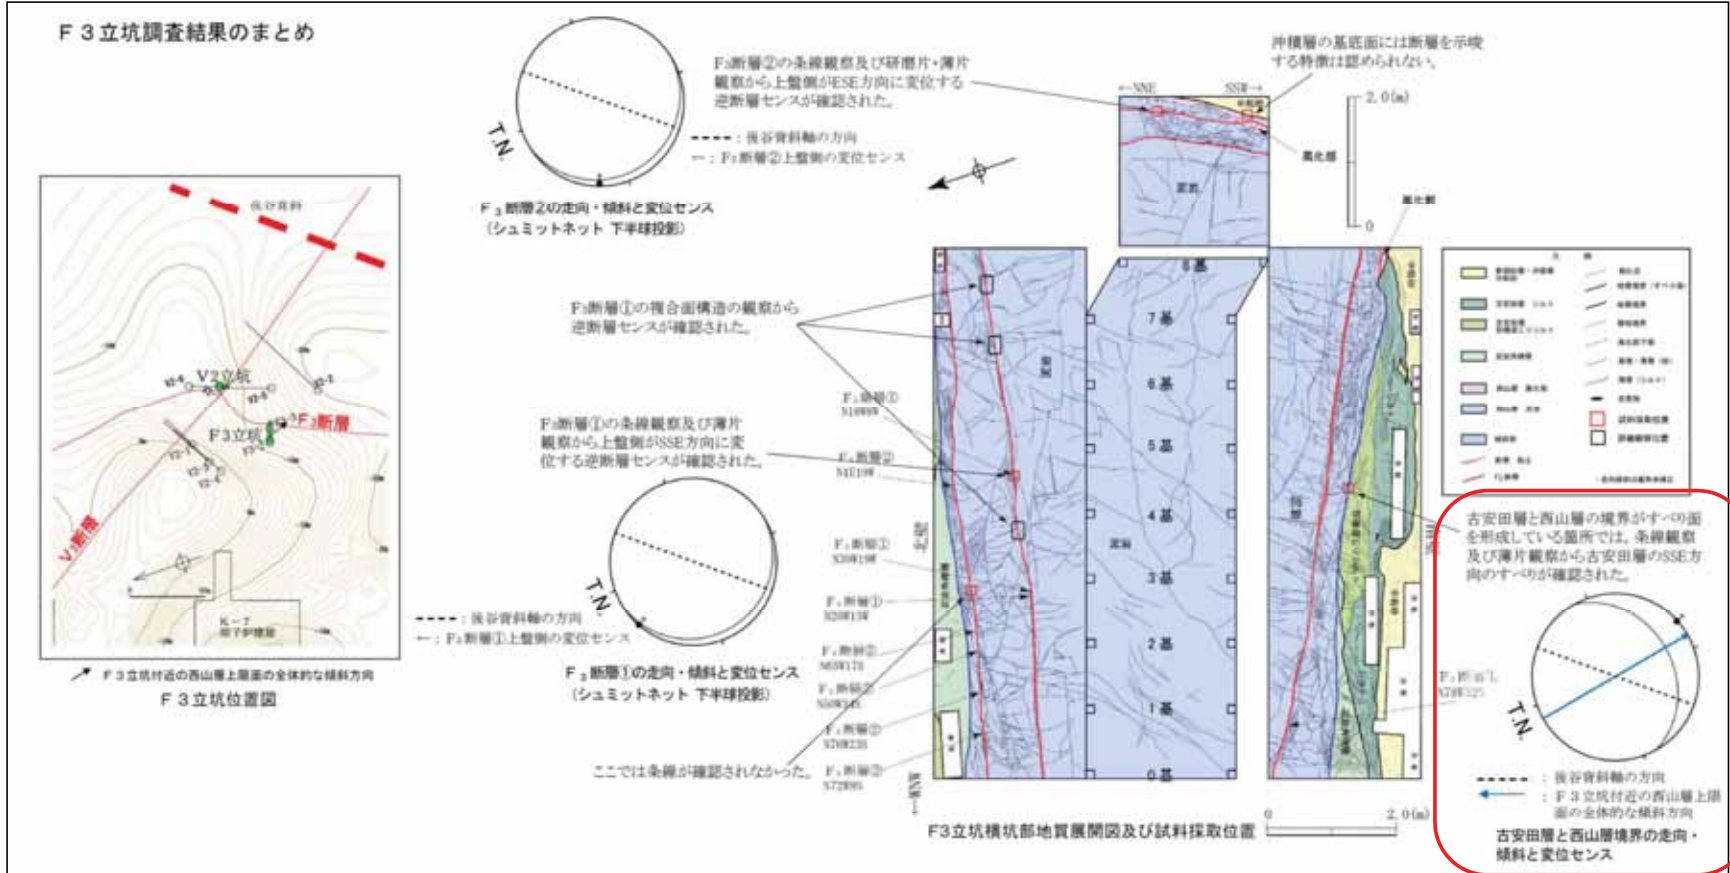
重力性のすべりとして整理

F3立坑調査結果のまとめ

- F3立坑には西山層、泥岩角礫層、古安田層及び新期砂層・沖積層が分布する。西山層は泥岩を主体とする。泥岩角礫層は西山層起源の泥岩角礫からなる。古安田層は砂礫混じりシルト及びシルトからなる。新期砂層・沖積層は中粒砂からなる。
- 本坑の西山層中には3本のF₃断層が分布する(下位から①、②、③)。
- F₃断層②は、拡幅前の南西窓部において古安田層基底面に止まっており、当基底面に変位・変形は認められない。
- F₃断層③は、南西窓部及び北東窓部において泥岩角礫層あるいは古安田層基底面に止まっており、当基底面に変位・変形は認められない。
- F₃断層②にはESE方向に変位する逆断層センスが、F₃断層①にはSSE方向に変位する逆断層センスが確認され、これらは後谷背斜の背斜軸に高角度で交差する逆断層センスを示しており、褶曲形成時に生じた層面すべり断層の運動像と解釈的である。
- 以上のことから、F₃断層は将来活動する可能性のある断層等ではないと判断される。
- なお、F3立坑南西窓部では、古安田層のシルト層が約30度傾斜した分布を示すが、シルト層に堆積される度細混じりシルトや砂の運搬はほぼ水平な堆積構造を示すことから、古安田層は泥岩角礫層にアバットしながら堆積したものと判断される。また、沖積層と古安田層の境界部には、断層を示唆する変形構造及びせん断構造は認められない。さらに、古安田層/西山層境界のすべり面では、変位方向が西山層上限面の最大傾斜方向に向かう正断層センスを示しており、重力性すべりの運動像と解釈的である。

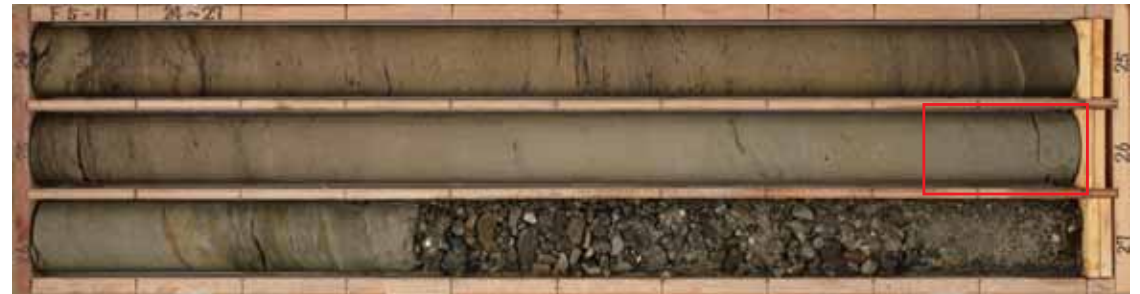
F5-11 孔 深度 24m ~ 27m コア写真

F5-11 孔の深度 25.9m 付近の割れ目 (傾斜 65°) について、
 詳細な観察を行った。

- 詳細な観察を行った結果、高角度割れ目の付近には、厚さ数mm~1cm程度の薄層状~レンズ状に、シルト分の少ない細粒砂密集部からなる葉理が傾斜10°程度で認められる。
- 高角度割れ目は、掘削深度25.90~25.97mに傾斜65°程度で分布する。割れ目面は密着しており、小刻みに屈曲し、挟み物は認められない。
- 高角度割れ目は、これを挟んで細粒砂密集部の葉理に変位が認められないことから、断層ではない。

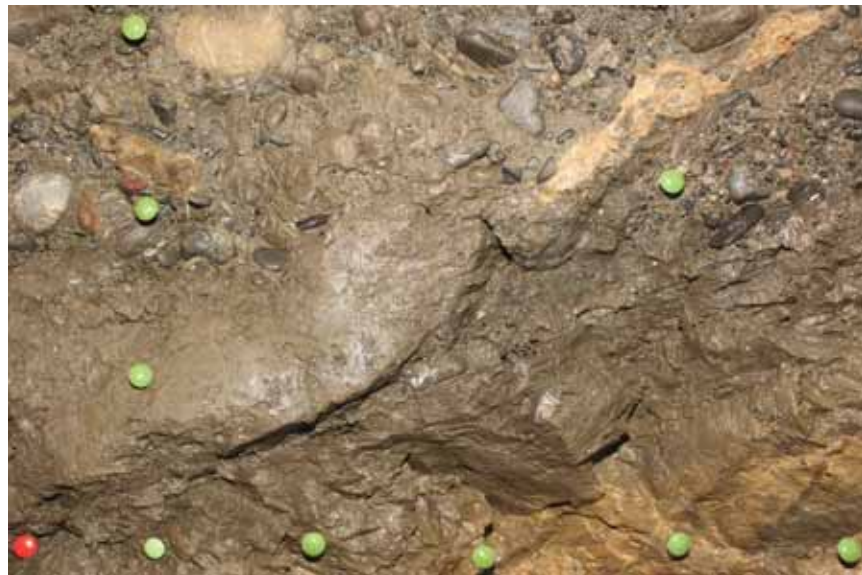
拡大写真C F₅断層先端部 (西山層オーバーハング部) 緑のピンの間隔は 10cm

F5横坑部西壁のF5断層先端部(楔状部)詳細観察結果(1)
○F5断層先端部の西山層がオーバーハングしている部分の古安田層との境界面は、凹凸があり、鏡肌・条線が認められないことなどから、不整合面と判断される。

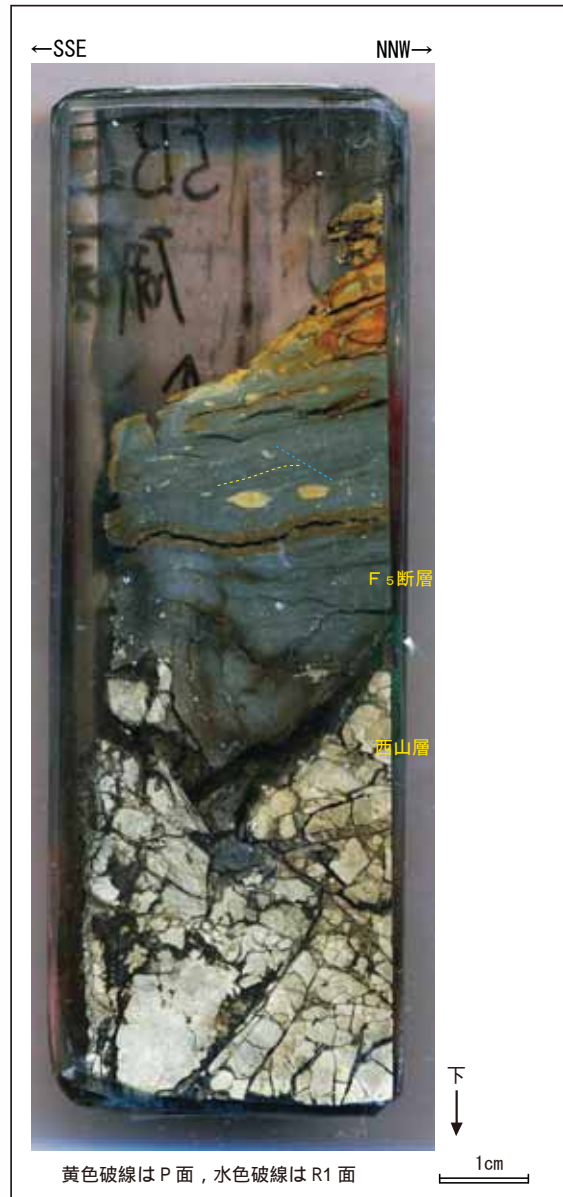
F 5 - 2 Aにみられる2方向のP面の評価

- 研磨片F 5 - 2 Aでは、F₅断層の局所的な折れ曲がりに伴い、断層粘土部にも変形が認められた（右写真の白破線）。
- 複合面構造を観察した薄片は、研磨片の手前側に位置する西山層とF₅断層粘土部との境界付近で作成しているため、その変形部分にかかっている可能性がある。
- F 5 - 2 A薄片で認められたNNW傾斜のP面は、変形していない箇所のF₅断層のY面に対して高角度の関係にあり、断層面（Y面）との対応がつかないため※、変位センスの評価には使用していない。

※ 一般に、右ずれの断層の場合は、P面がY面に対して反時計回りに $\phi/2$ ($0 < \phi/2 < 30^\circ$ 程度) の角度で、左ずれの断層の場合は、Y面に対して時計回りに $\phi/2$ の角度で生じる関係にある。

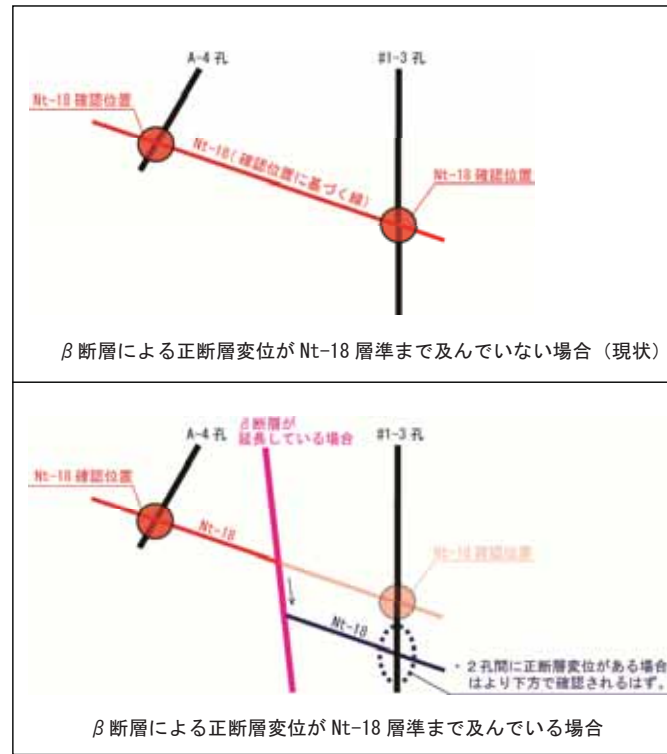
α・β断層の連続性に関する評価

α断層の連続性と変位の累積性

- α断層は、北端は2号炉D-W坑延長部に該当する断層が認められないこと、1号炉南方のボーリングではB-1孔には分布するものの、下方延長のB-2孔には認められないことから、水平方向の長さは約250mと評価される。
- 変位量は2号炉南側壁において最大6.2mを示し、深度方向に減少する傾向を示すとともに、A-4孔には該当する断層が確認されないことから、地下深部には連続しないと判断される。

β断層の連続性と変位の累積性

- β断層は、北端を2号炉底盤において、南端を1号炉底盤においてそれぞれ確認しており、水平方向の長さは約220mと評価される。
- 変位量は2号炉南側壁において最大7.2mを示し、深度方向に減少する傾向を示している。A-4孔の深度-218m付近及び#1-3の深度-222m付近で確認した鍵層Nt-18は褶曲構造に調和した分布を示しており、東落ちを示唆する変位は認められない。これらのことから、β断層は地下深部には連続しないと判断される。

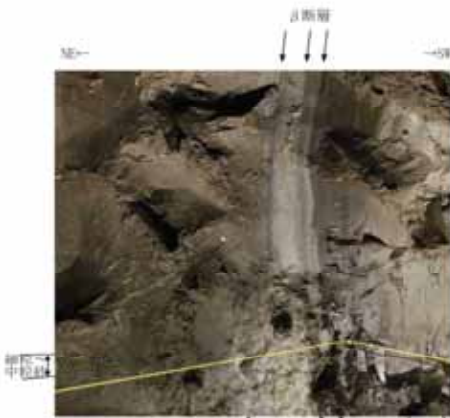
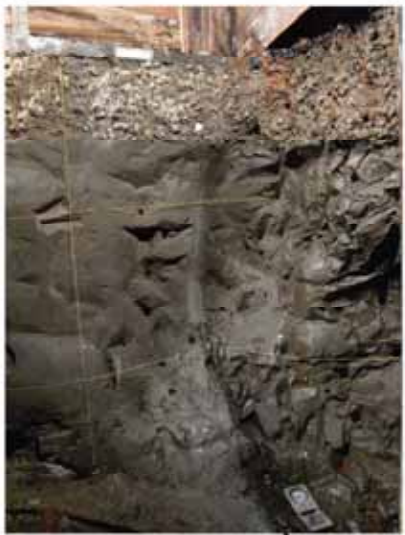
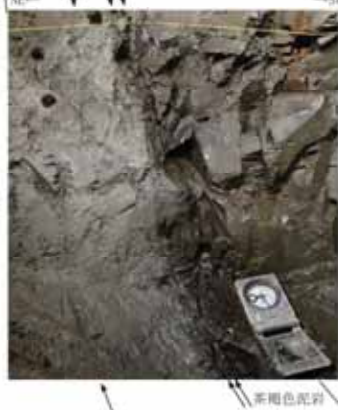
β断層部写真

新潟県中越沖地震後の立坑調査結果（β断層）
○β断層が2007年新潟県中越地震の発生に伴い活動していないか確認するために立坑調査を実施した結果、上位の建設時仮設ヤードの砕石やアスファルトに断層活動による変位は認められず、当地震に伴う活動はないことを確認した。

- 1号炉+8m坑切羽(12基目)には、西山層とこれを不整合に覆う番神砂層・大湊砂層が分布している。
- 番神砂層・大湊砂層は、赤褐色ないし褐色を呈する砂を主体とし、シルト混じり砂～砂混じりシルトの薄層を挟んでいる。砂層には水平な葉理が発達する。これらのことから、本堆積物は水成堆積物と考えられ、大湊砂層に対比されると判断される。
- β断層は3本に分岐しており、中央部の断層が最も明瞭で規模が大きい。この断層は、走向・傾斜がN20W88Wを示し、幅10～15mmの粘土を挟んでいる。西山層中の凝灰岩に最大約30cmの東落ちの変位を与えているが、大湊砂層基底面に変位・変形を与えていない。

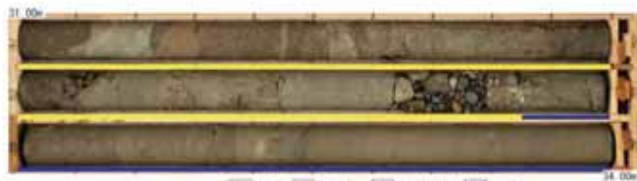
L1-3孔の分析結果

- 地層境界
古安田層は、掘削深度32.85mで西山層を不整合で覆う。
- CT画像
古安田層は、砂礫を含む層厚は明るい色調を呈し、シルトを多く含む層厚はやや暗い色調を呈する。西山層の泥岩は、全般的に暗い色調を呈する。
- 帯磁率
古安田層は、砂礫を含む層厚は高く、シルトを多く含む層厚はやや低い値を示す。西山層は低い値を示す。

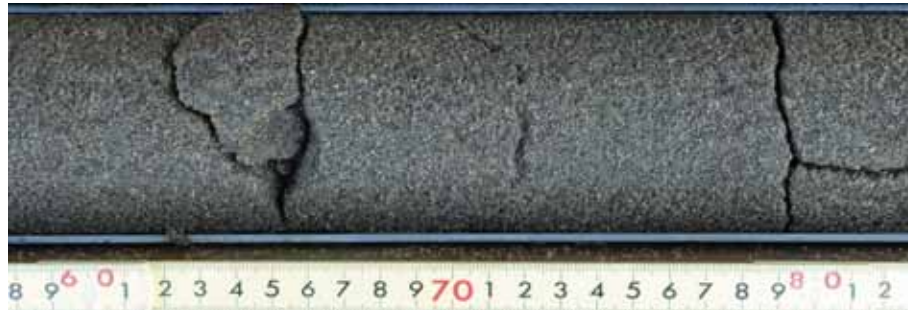
沖積層：中粒砂 (L1-3 孔 深度 21.70m 付近)

・重鉱物 (有色鉱物, 不透明鉱物) を多く含む。有色鉱物は斜方輝石を多く含む。不透明鉱物は磁性鉱物を多く含む。

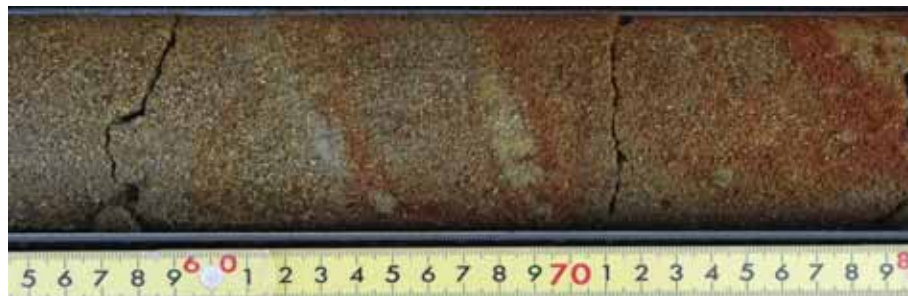
古安田層：中粒砂 (L1-3 孔 深度 27.70m 付近)

・重鉱物を多く含む。重鉱物は有色鉱物, 不透明鉱物ともに多く含む。有色鉱物は, 斜方輝石が多い。不透明鉱物は磁性鉱物を含む。

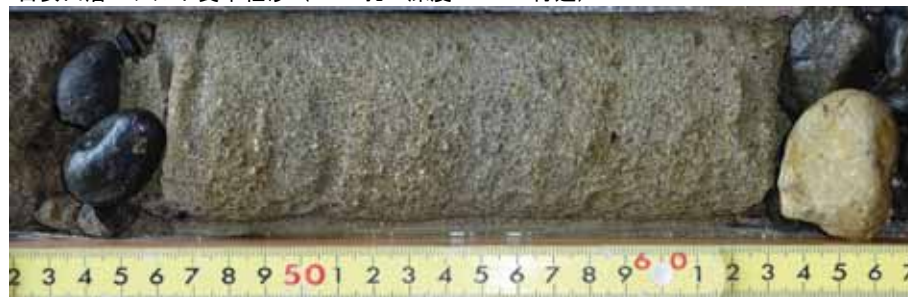
古安田層：シルト質中粒砂 (L1-3 孔 深度 32.55m 付近)

・軽鉱物 (主に無色鉱物) を多く含み, 重鉱物は有色鉱物をわずかに含むのみである。

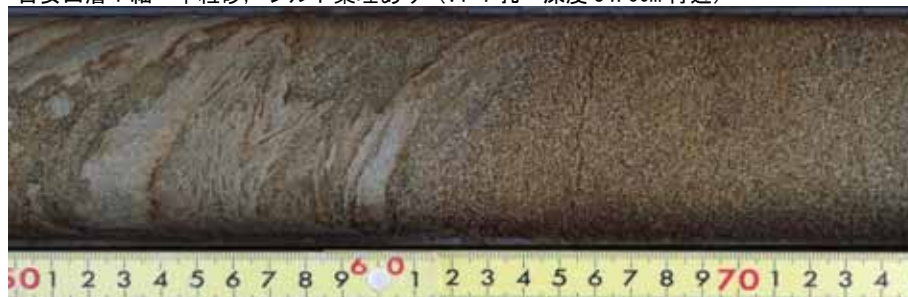
古安田層：細～中粒砂, シルト葉理あり (V1-1 孔 深度 34.60m 付近)

・重鉱物を多く含む。重鉱物は有色鉱物が少なく, 不透明鉱物が多い。不透明鉱物は磁性鉱物を含む。

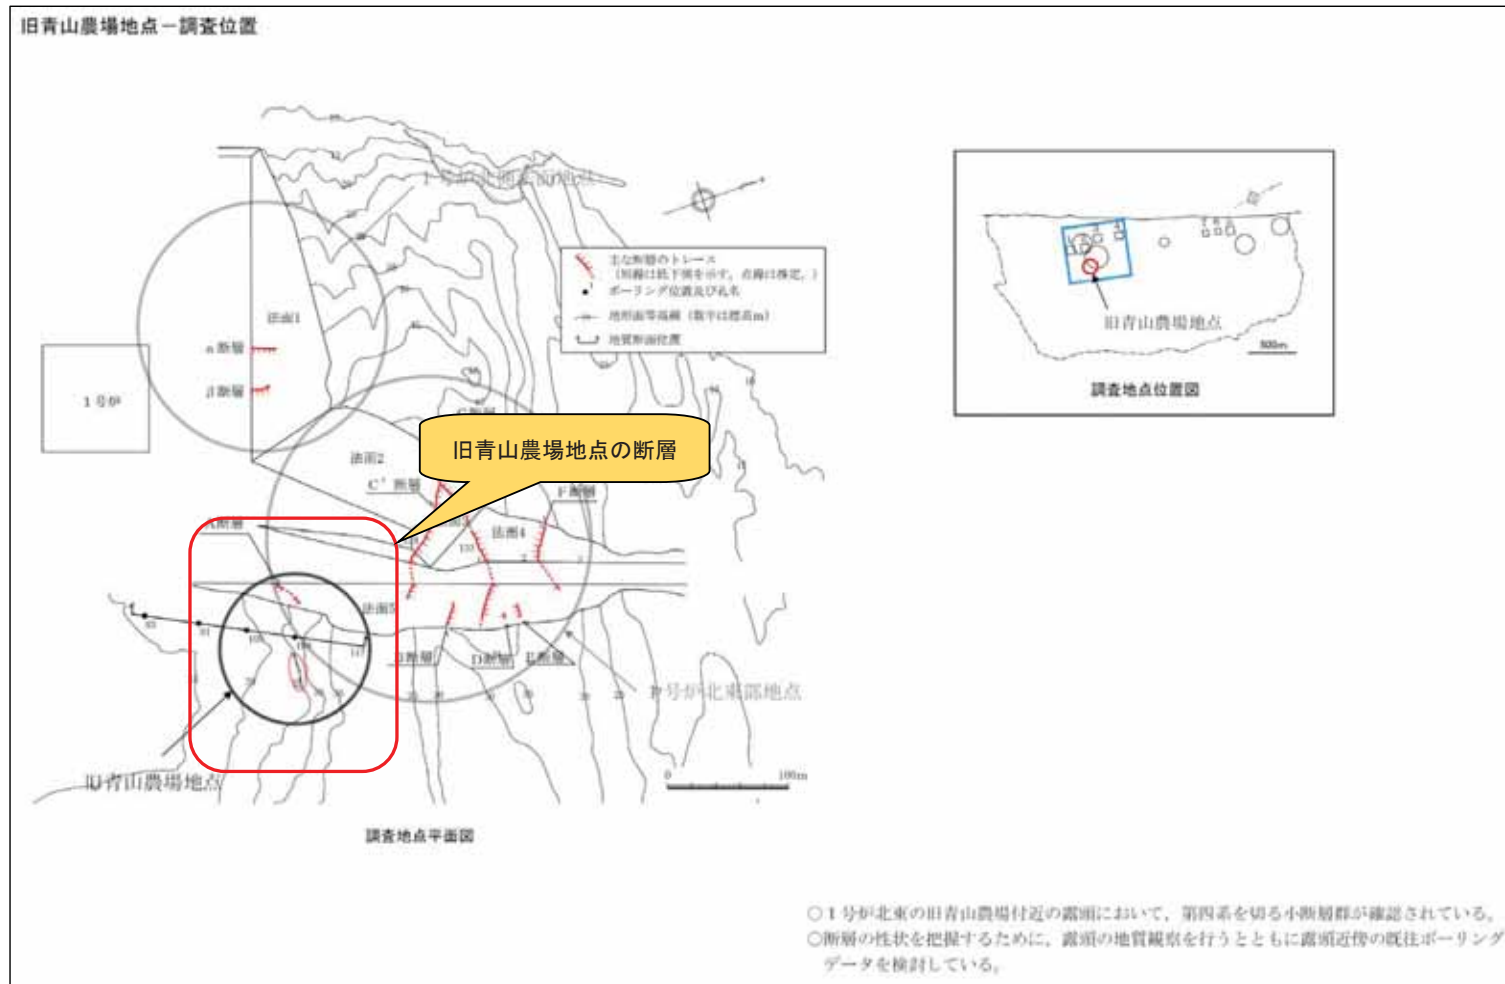
旧青山農場地点の断層の形態

○1号炉北東部法面(法面5)南端部には、古安田層及び大湊砂層を切る南落ちの断層(A断層)が分布している。鉛直変位量は大湊砂層基底面を基準として13m程度以上である。この断層は円弧状を呈し標高13m付近では低角度となっている。

○旧青山農場地点の露頭においては、番神砂層・大湊砂層中に北西-南東走向、南西傾斜及び同走向北東傾斜の小断層が分布している。また、番神砂層・大湊砂層は北西-南東走向で最大30°程度北東に傾斜している。これらの小断層分布及び地層の傾斜から、本露頭の北東側に北西-南東走向で南西落ちの円弧状すべり面の存在が推定される。

○1号炉北東部法面と旧青山農場地点露頭の間位置するNo. 83~No. 117孔断面においては、No. 100孔とNo. 109孔間に番神砂層・大湊砂層基底面に約13mの南落ちの高度差が認められるものの、ボーリングNo. 100孔においては明瞭な断層・破砕部は確認されていない。

○以上のことから、1号炉北東部法面5の南端付近から、No. 109孔の南、さらに、旧青山農場地点の露頭近傍を通る南落ちの円弧状すべり面が分布すると推定され、旧青山農場における番神砂層・大湊砂層の北東への傾斜はこの地すべりによって生じたものと判断される。

○なお、旧青山農場地点の北東に位置する真殿坂向斜を挟む断面においては、古安田層に挟在する阿多鳥浜(Ata-Th)テフラが水平に分布しており、褶曲運動の影響は認められない。
