柏崎刈羽原子力発電所6号炉及び7号炉
敷地の地質・地質構造について

平成27年10月9日
東京電力株式会社

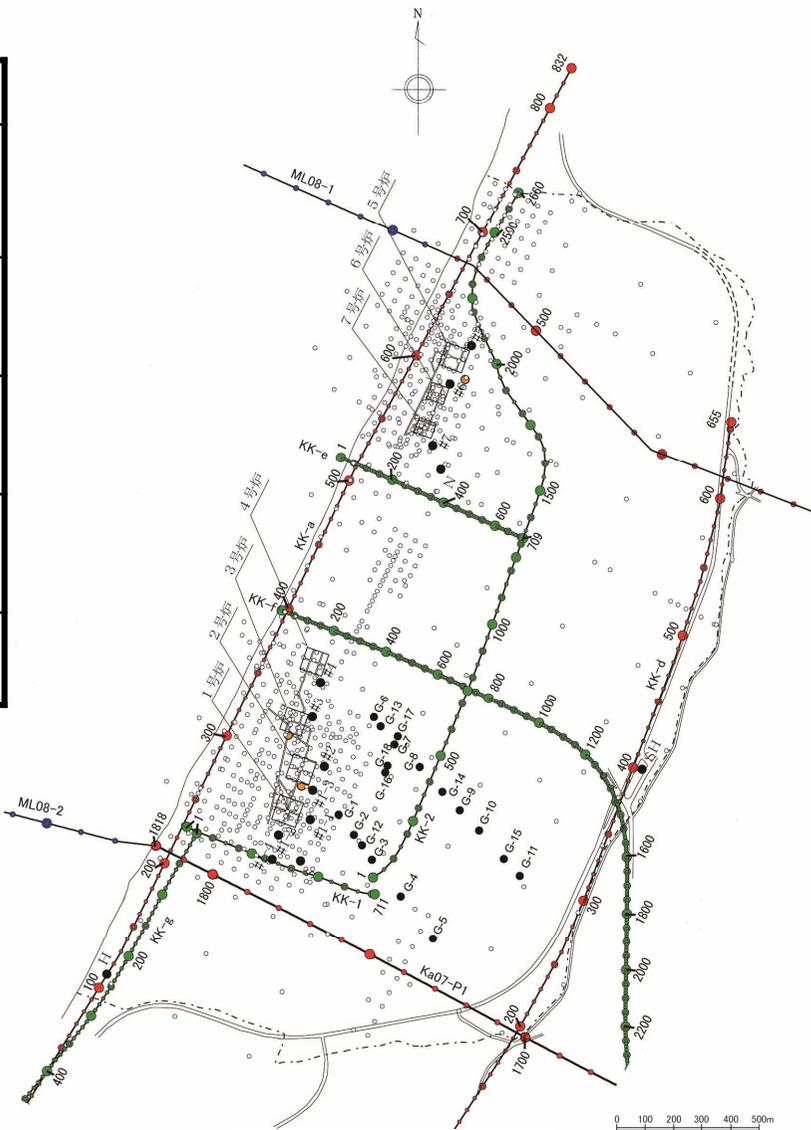
敷地の地質調査位置図

敷地の地質調査内容

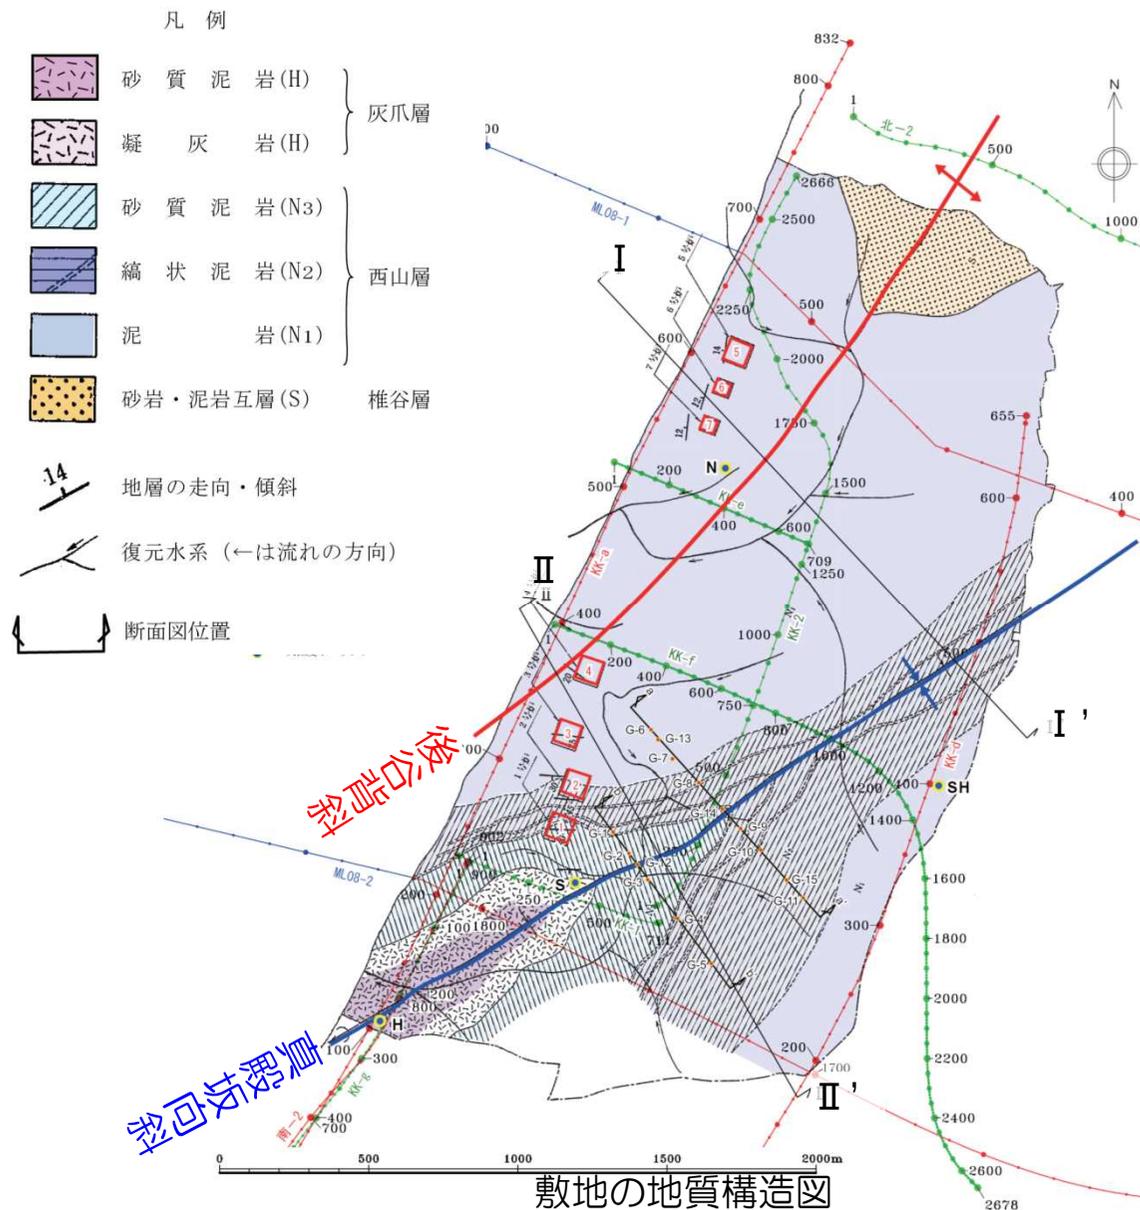
2. 敷地の地質・地質構造（敷地の地質構造）

- 敷地北部では椎谷層が上位の西山層に囲まれて、敷地南西部では灰爪層が下位の西山層に囲まれて分布している。
- 後谷背斜及び真殿坂向斜は、NE-SW方向に連続し、全体としてSW方向にプランジしている。

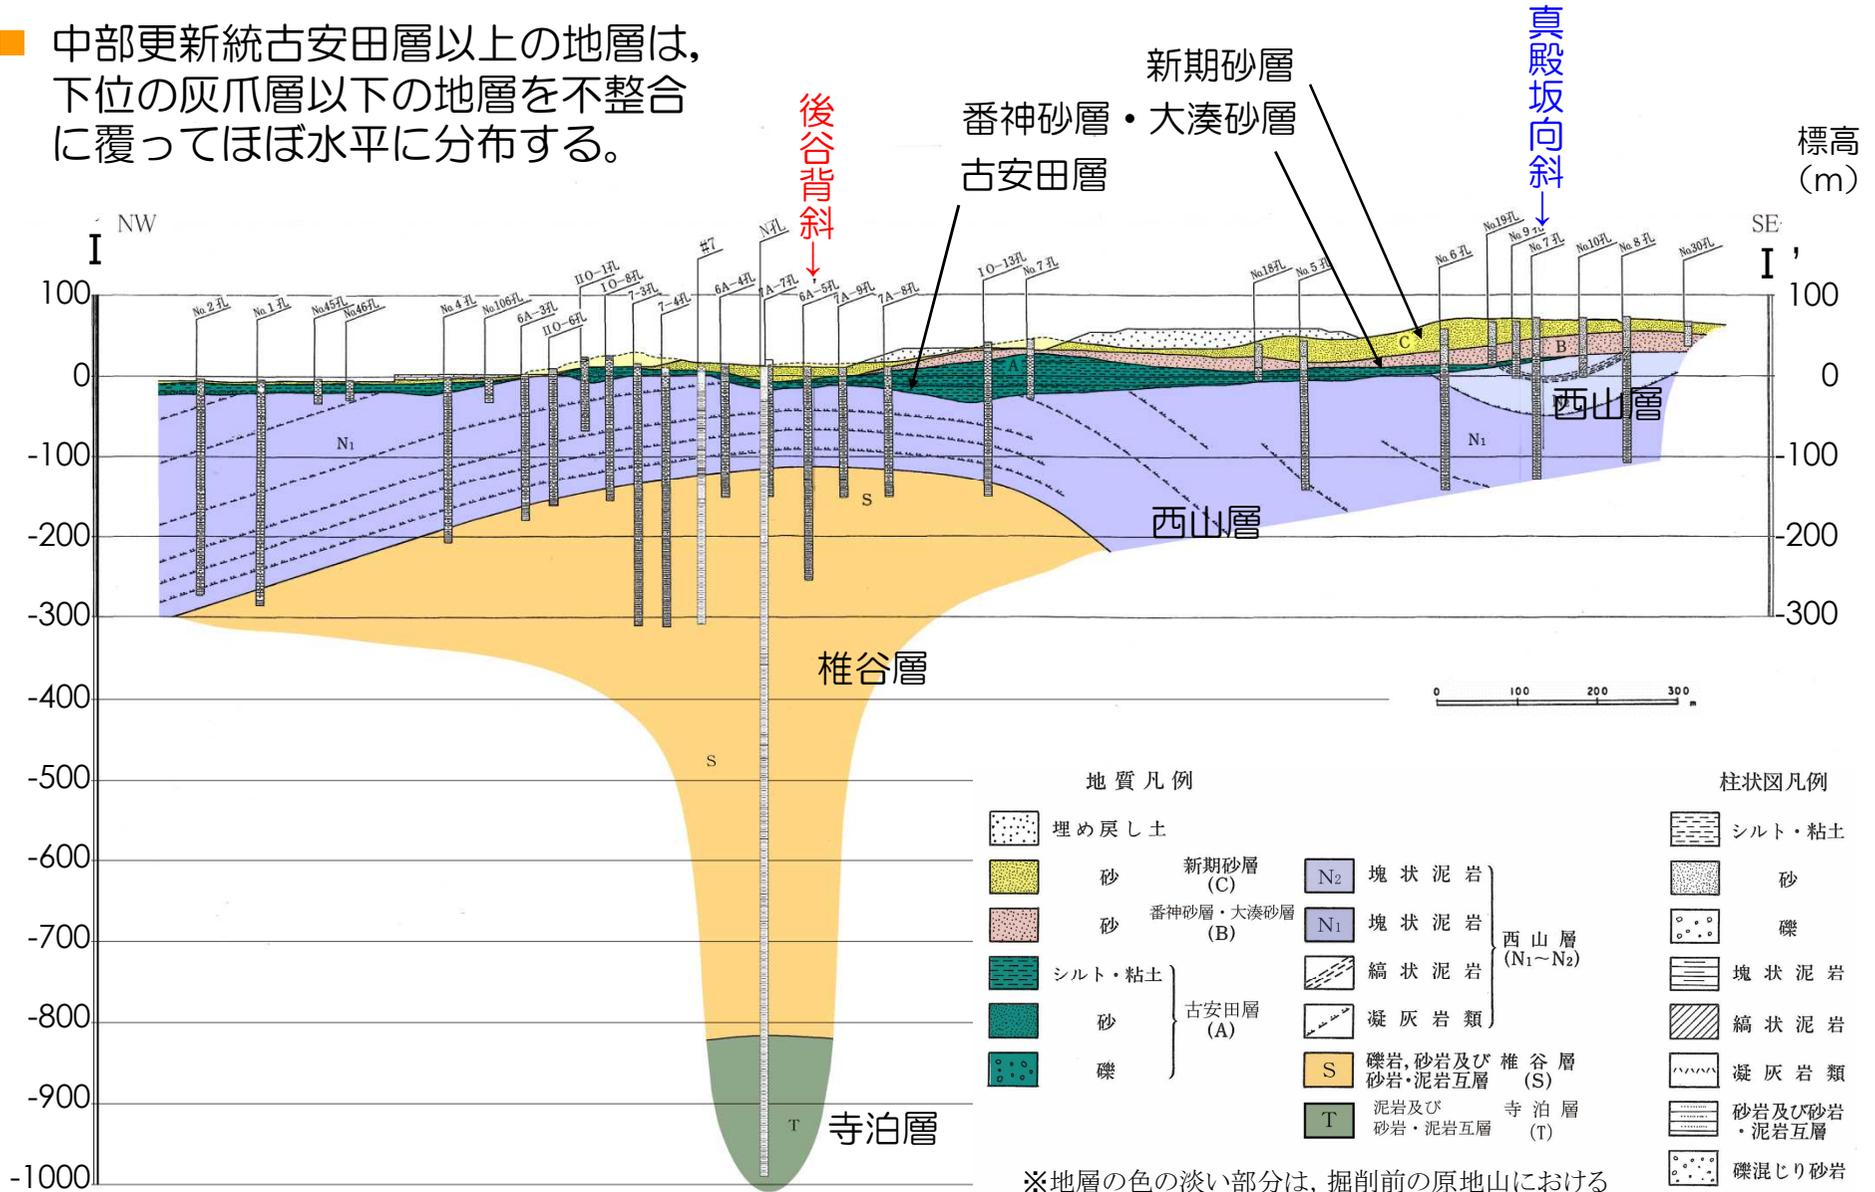
2. 敷地の地質・地質構造（敷地の地質断面図（I—I' 断面））

- 中部更新統古安田層以上の地層は、下位の灰爪層以下の地層を不整合に覆ってほぼ水平に分布する。

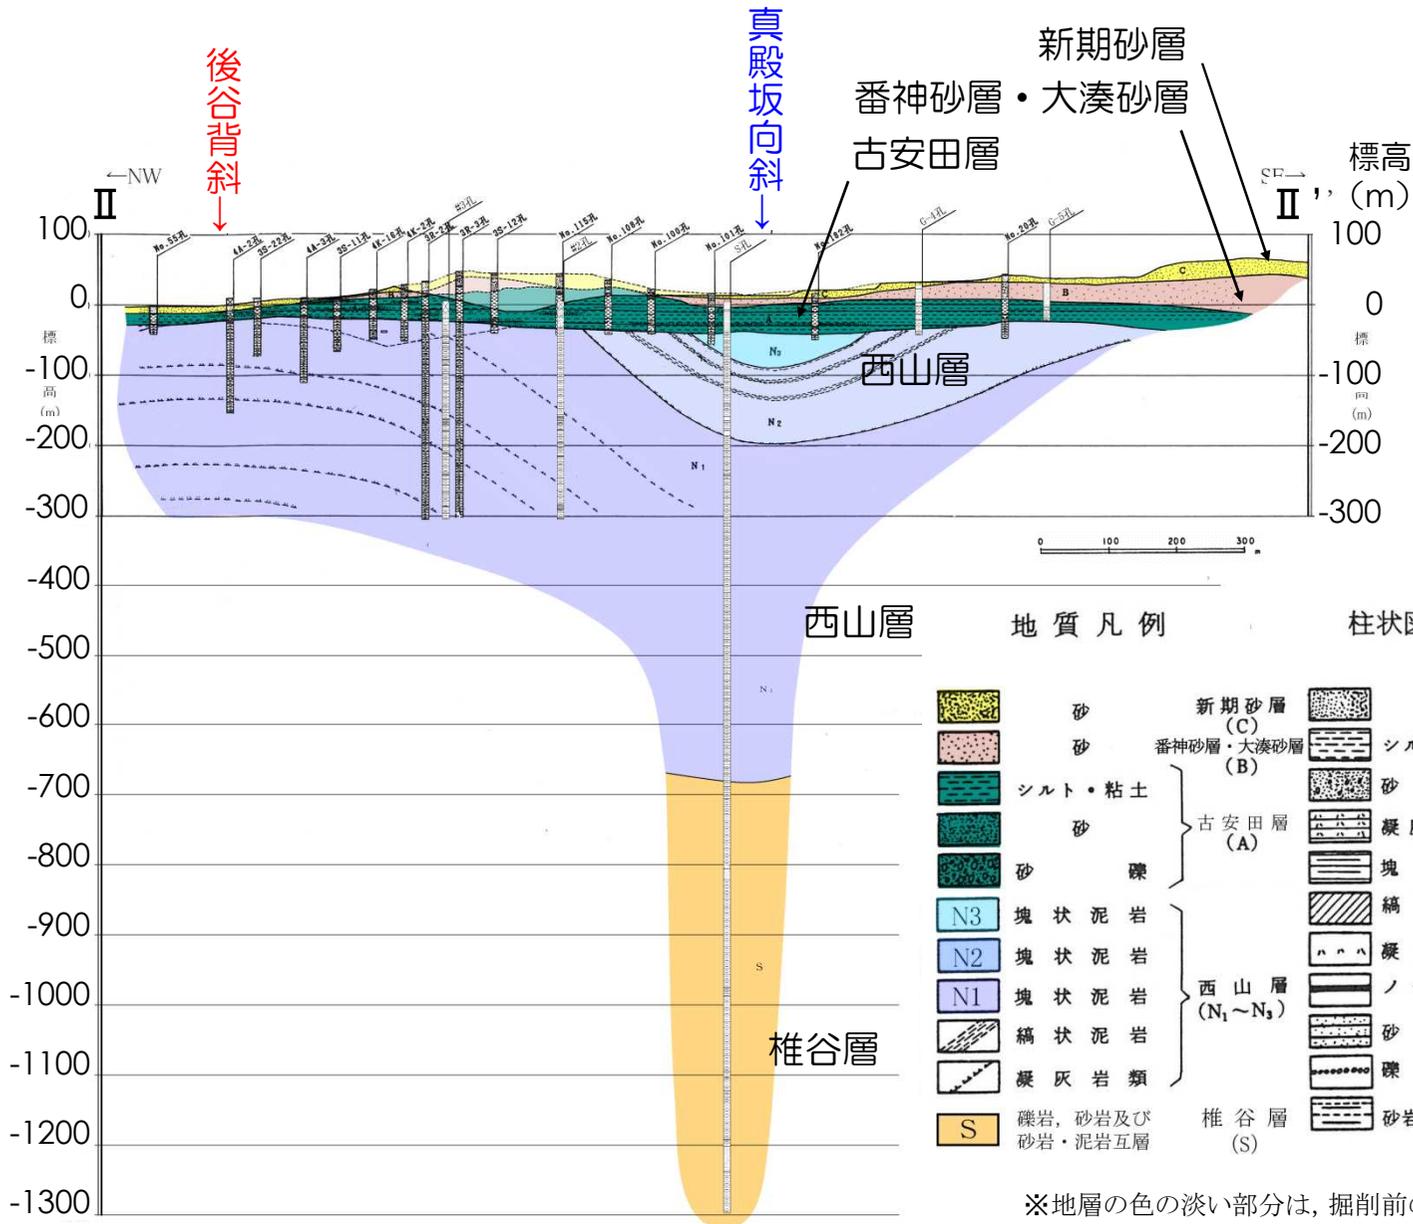
2. 敷地の地質・地質構造（敷地の地質断面図（Ⅱ－Ⅱ' 断面））

■ 中部更新統古安田層以上の地層は、下位の灰爪層以下の地層を不整合に覆ってほぼ水平に分布する。

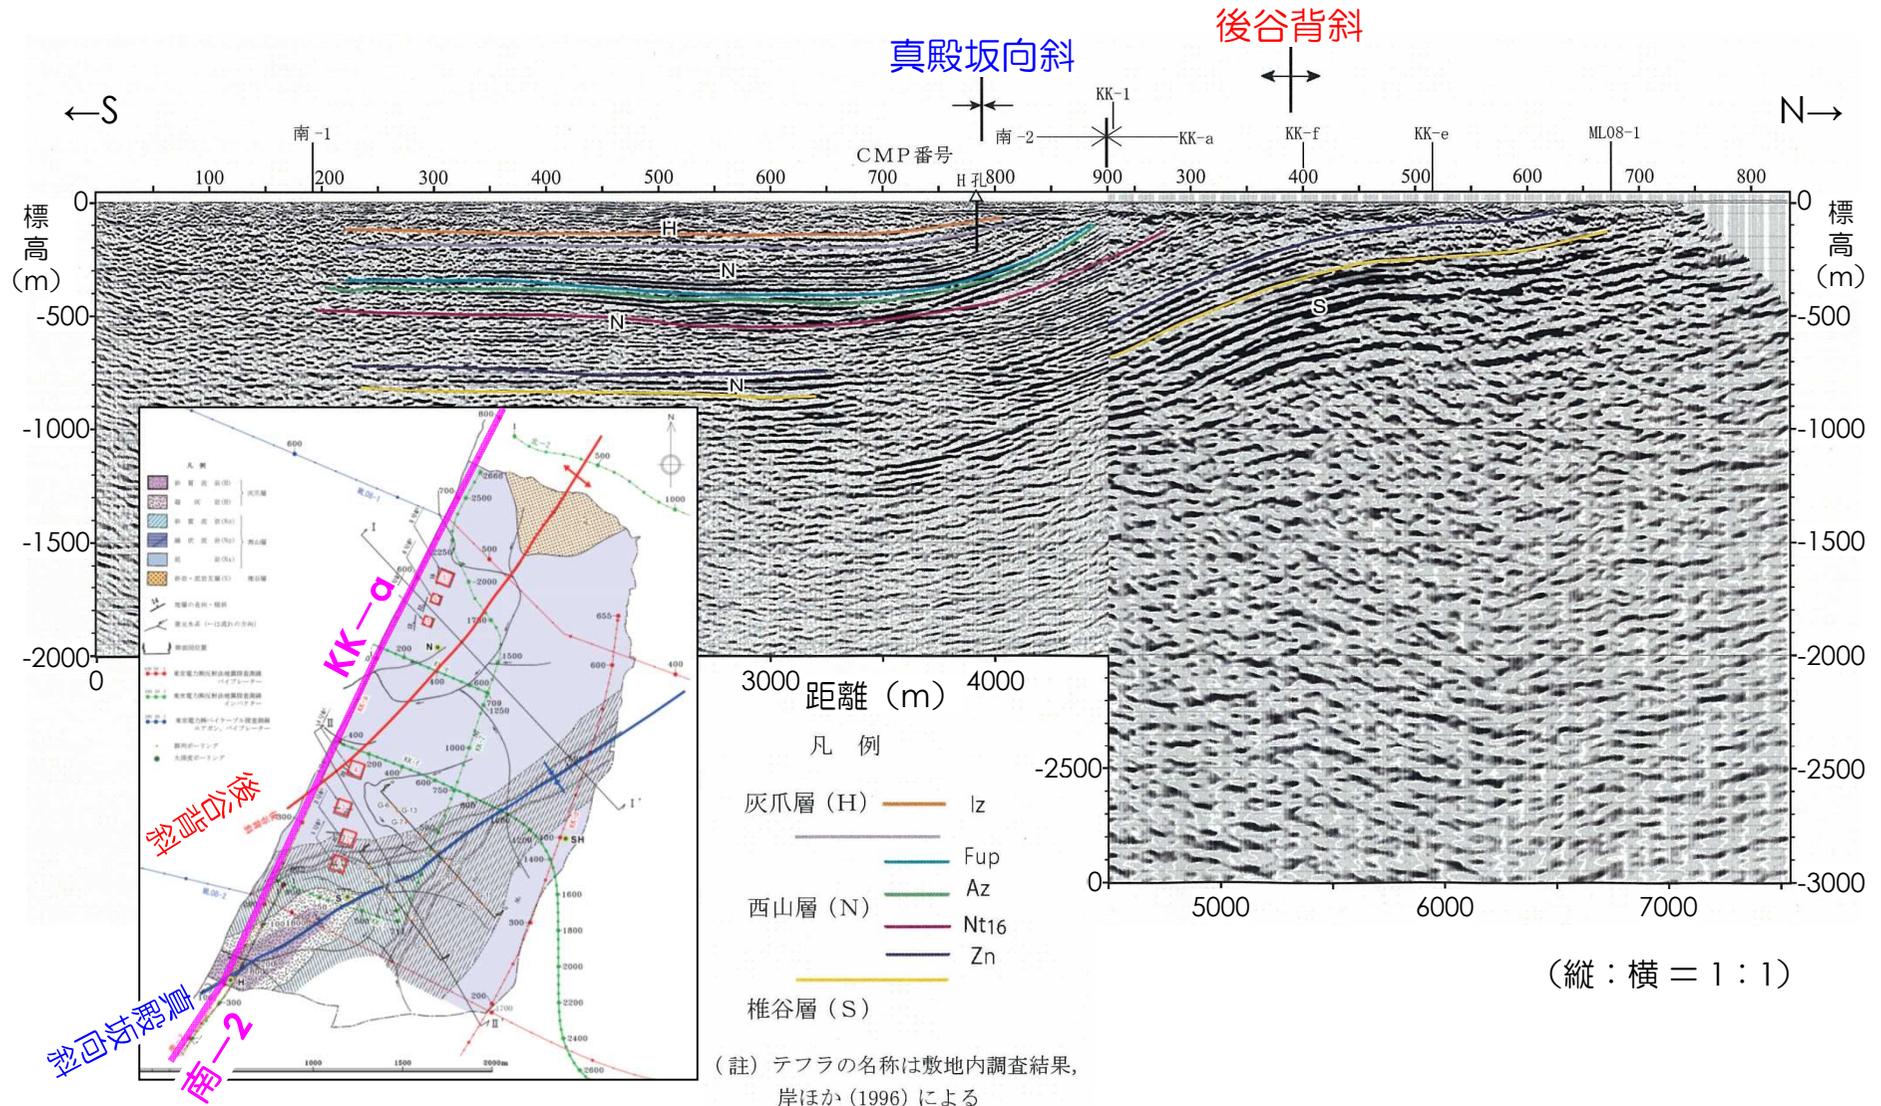
2. 敷地の地質・地質構造（反射法地震探査結果（南-2~KK-a測線））

- ボーリング調査結果と同様に，真殿坂向斜と後谷背斜が確認された。

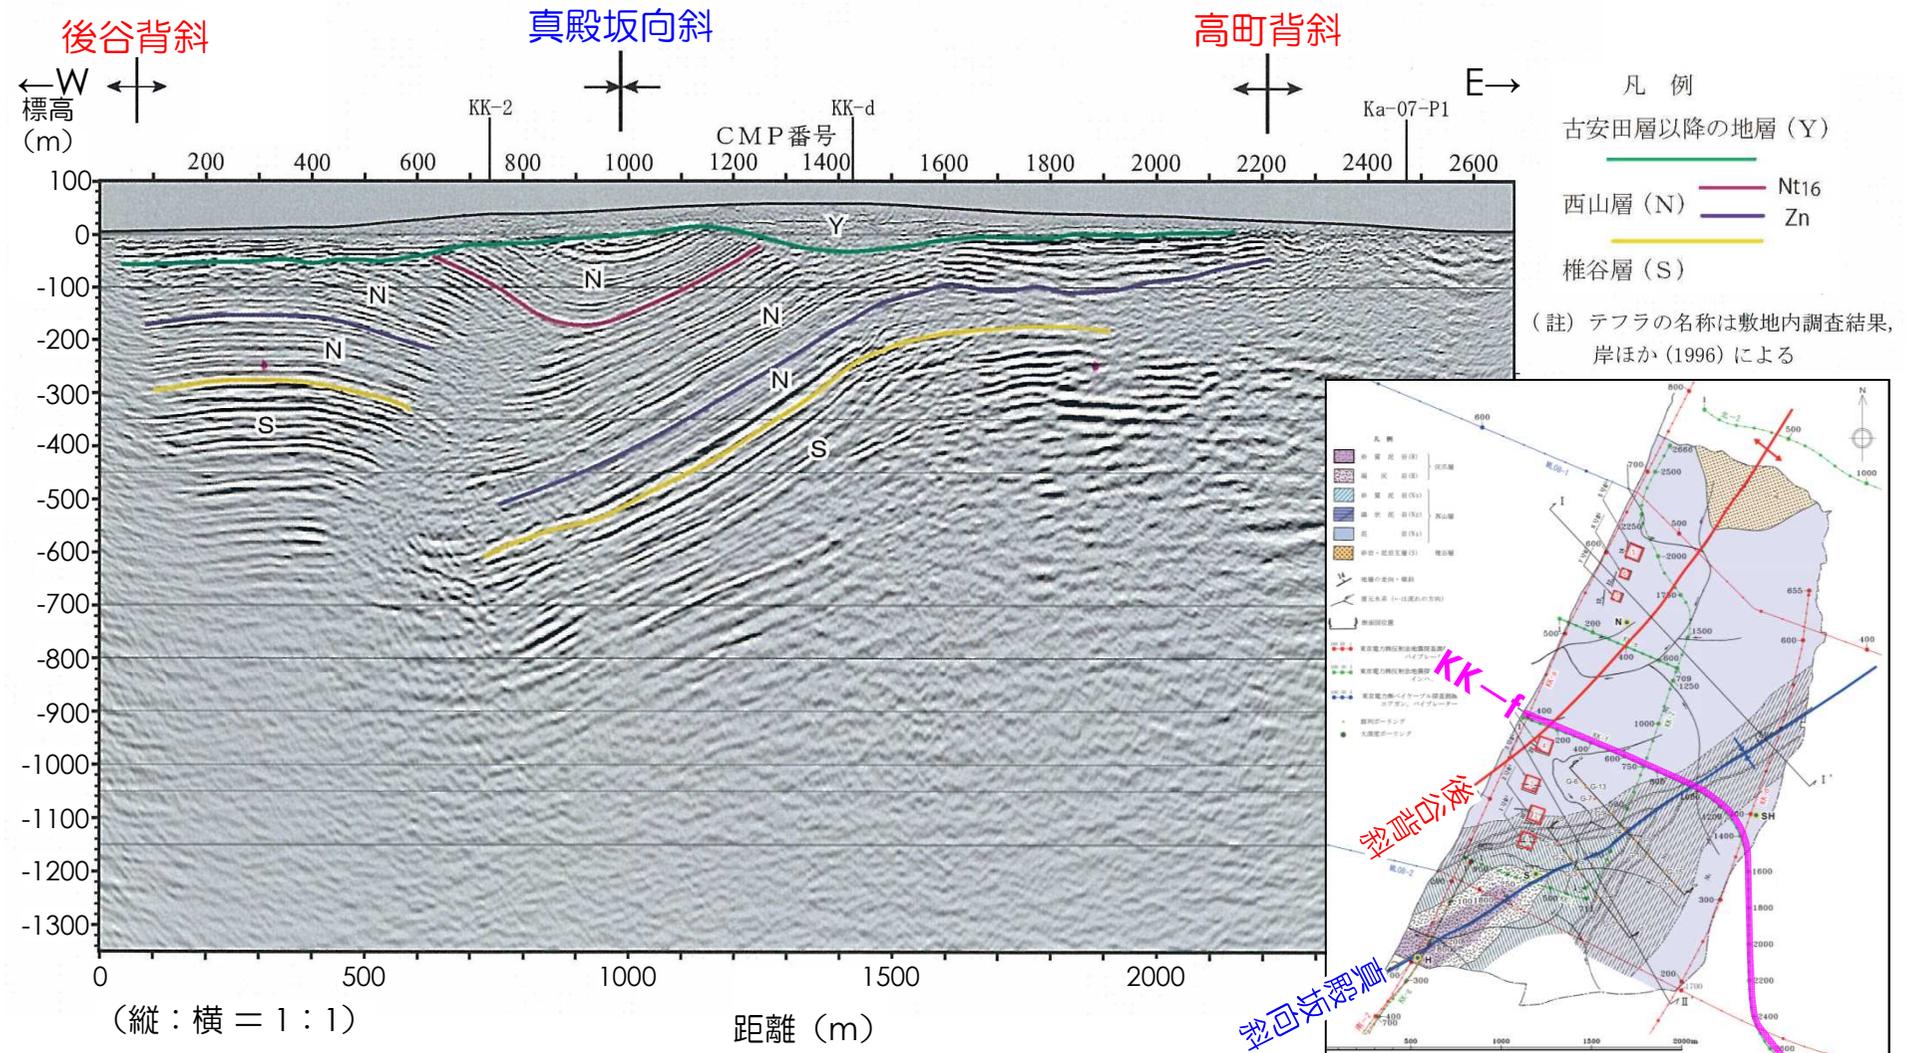
2. 敷地の地質・地質構造（反射法地震探査結果（KK-f測線））

- ボーリング調査結果と同様に，後谷背斜東翼及び真殿坂向斜が確認された。
- 古安田層以上の地層は，西山層を不整合に覆ってほぼ水平に分布している。

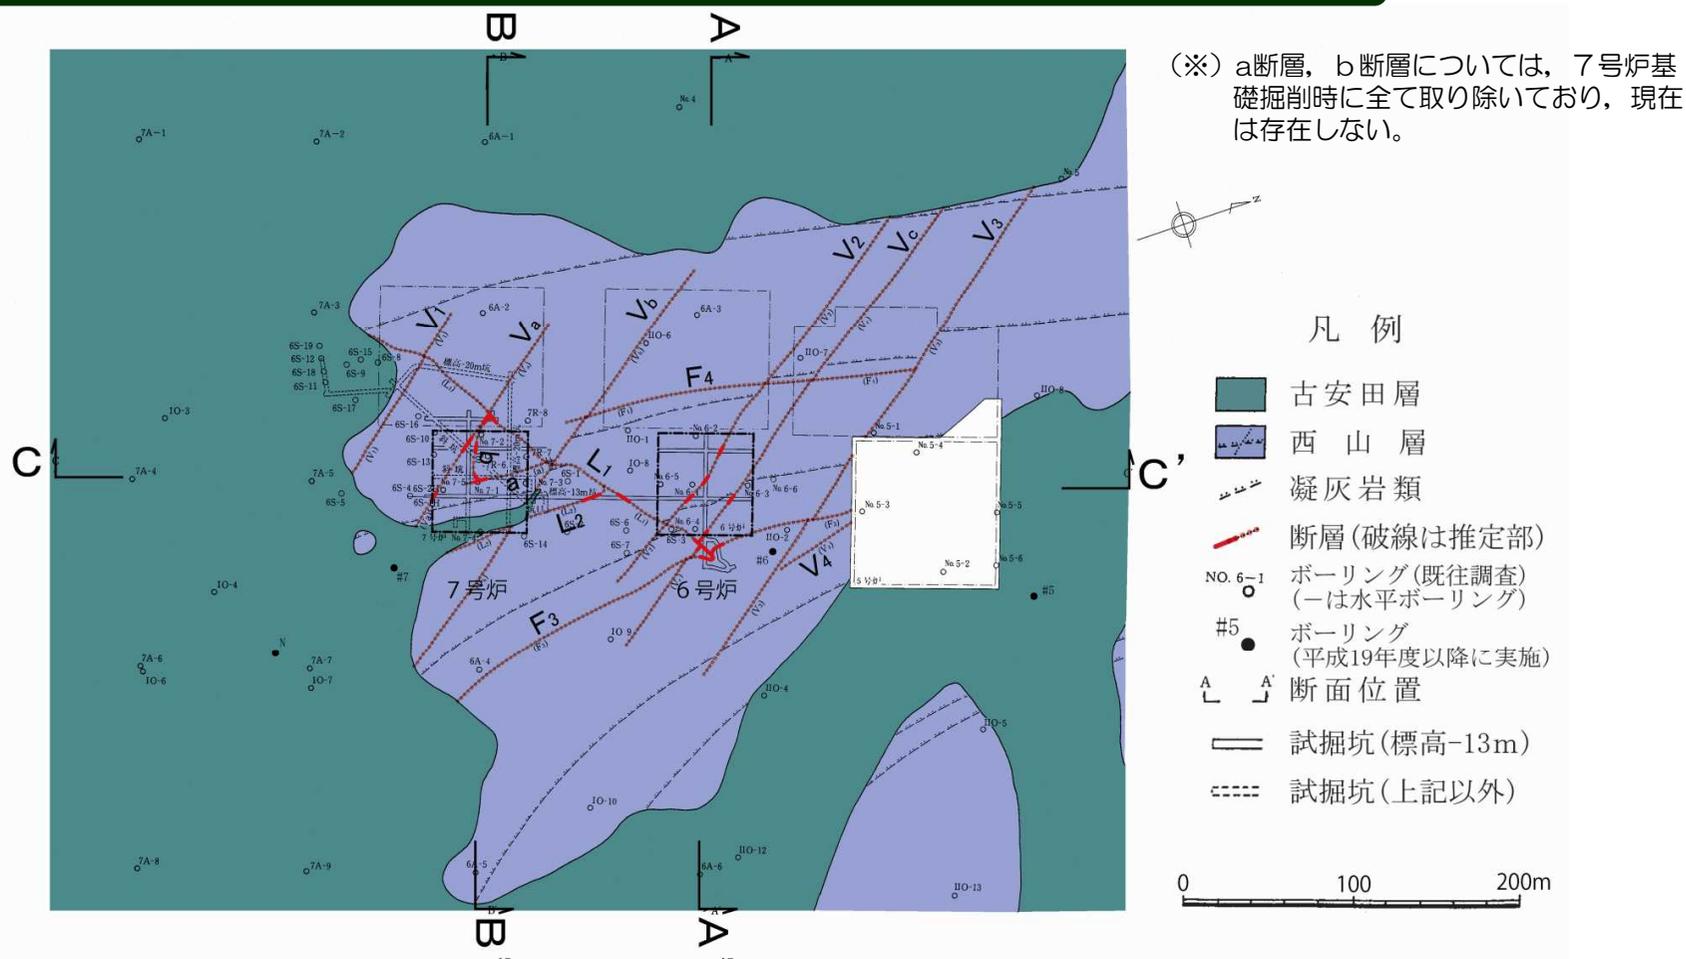
6号及び7号炉原子炉施設設置位置付近（標高約-13m）の地質水平断面図

- 6号及び7号炉周辺に分布する断層は、NW-SE~NNW-SSE走向で高角度の断層（V系断層），層理面に平行な断層（F系断層），ENE-WSW走向で低角度で南に傾斜するL₁断層とそれから分岐する層理面に平行なL₂断層，層理面に平行なa断層（※）とそれに合流する高角度のb断層（※）からなる。

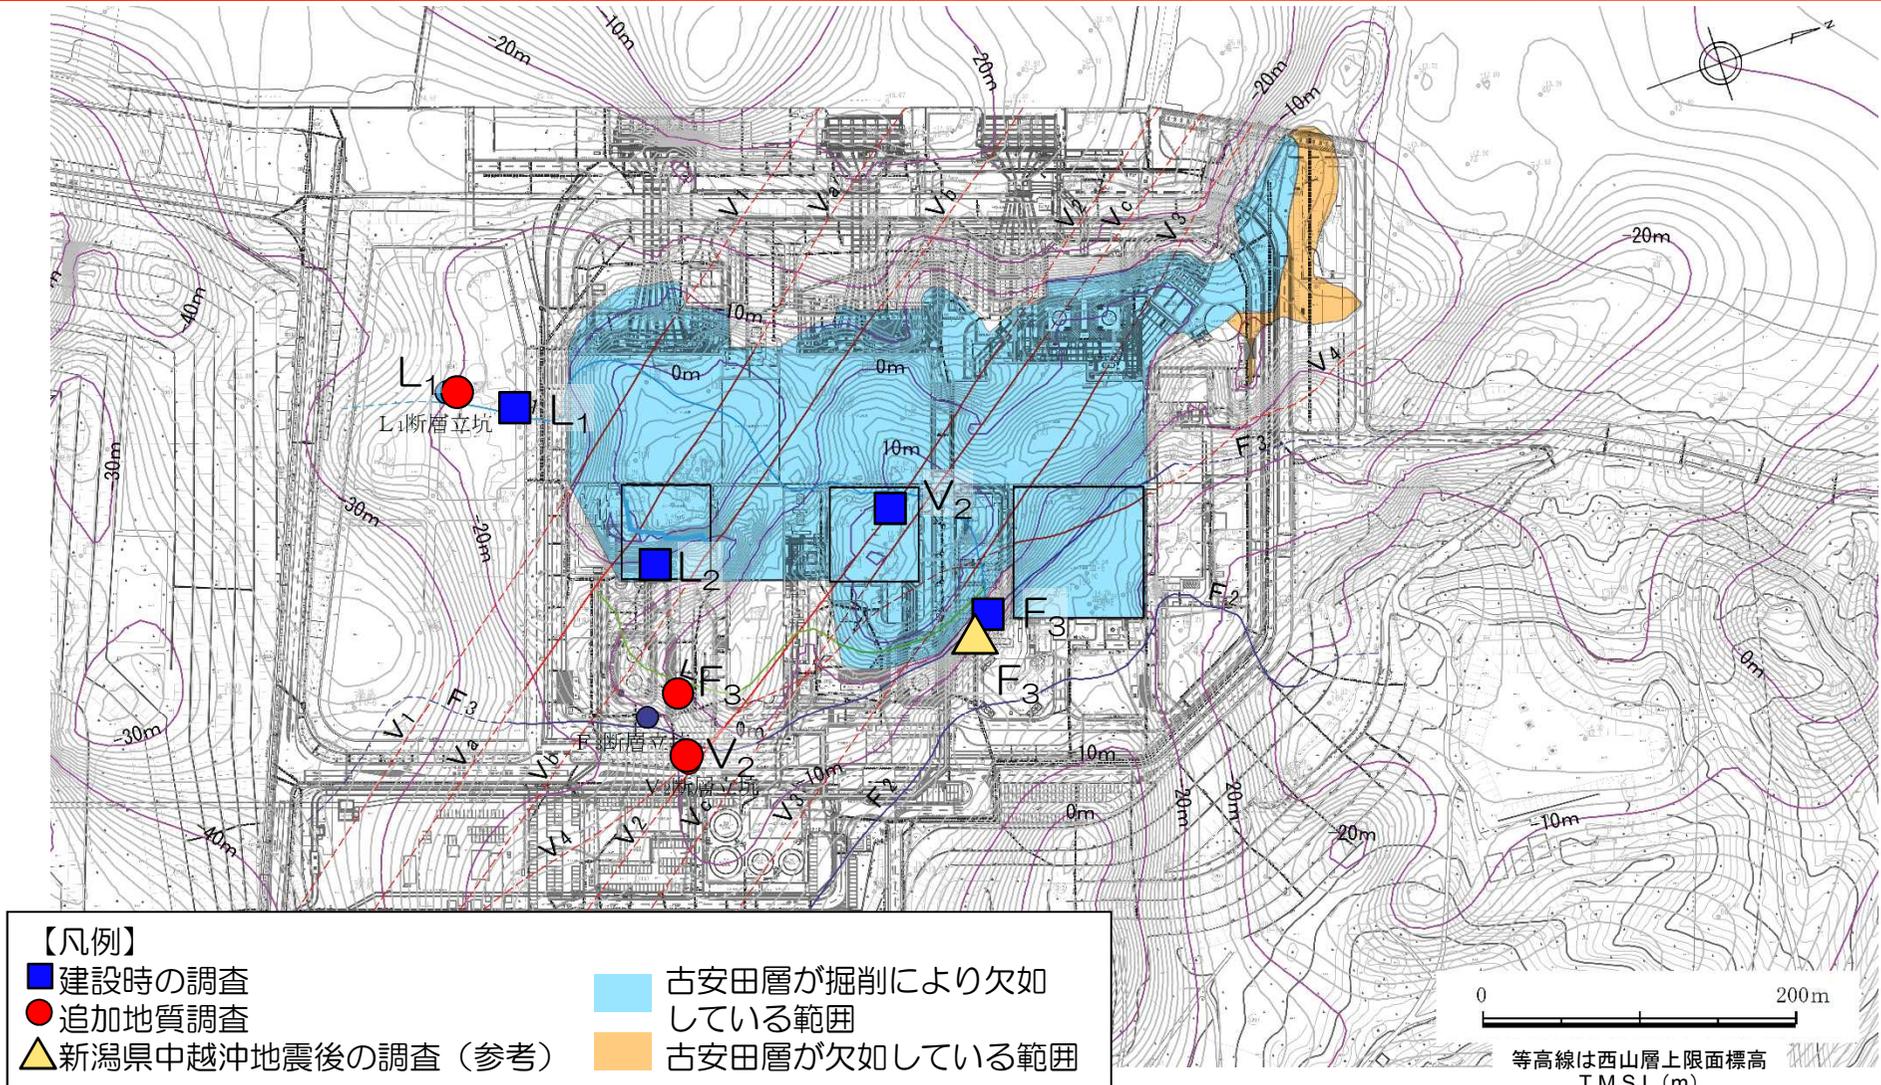
3.1.1 概要（敷地内地質調査（大湊側））

- 敷地内の地質調査のうち、断層と上載層の関係については、建設時は試掘坑による調査、新潟県中越沖地震後ならびに追加地質調査においては立坑による調査によって確認した。

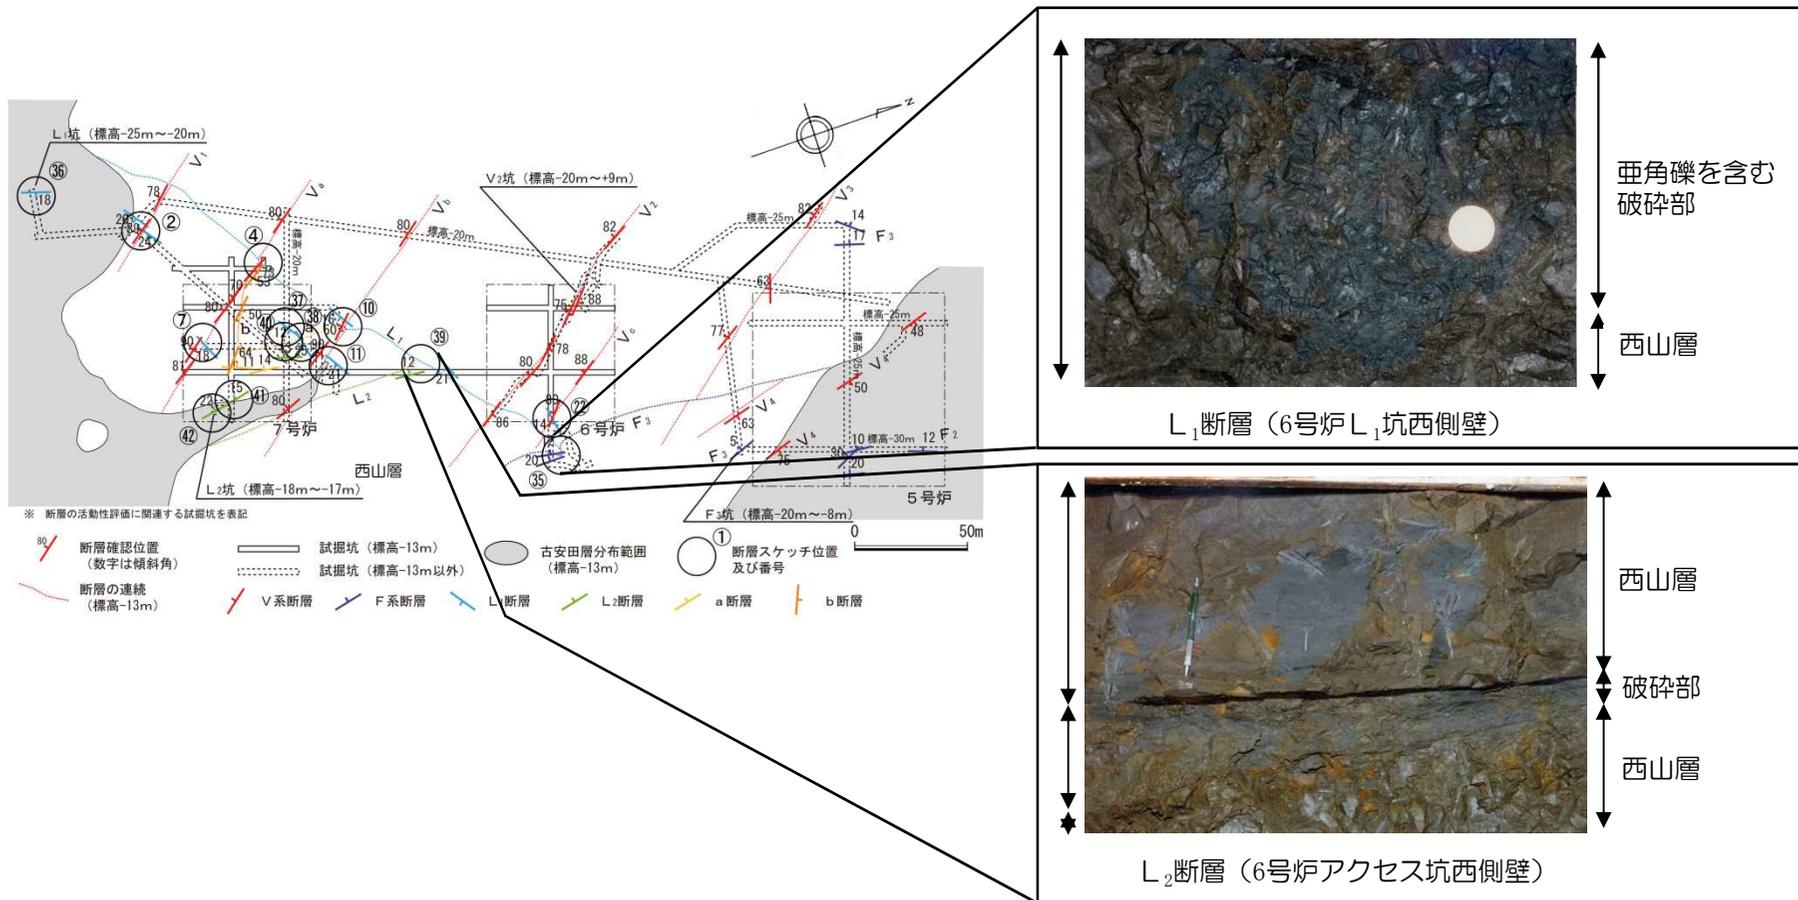
3.1.2 L₁・L₂断層（性状）

- L₁・L₂断層は、NE-SW走向で低角度南東傾斜のL₁断層と、これから分岐する層理面に平行なL₂断層からなる。
- L₁断層は幅0cm～85cm（平均15cm）の、L₂断層は幅0cm～65cm（平均7cm）のそれぞれ亜角礫を含む破碎部を伴う。破碎幅は断層合流部付近で大きくなる傾向がある。

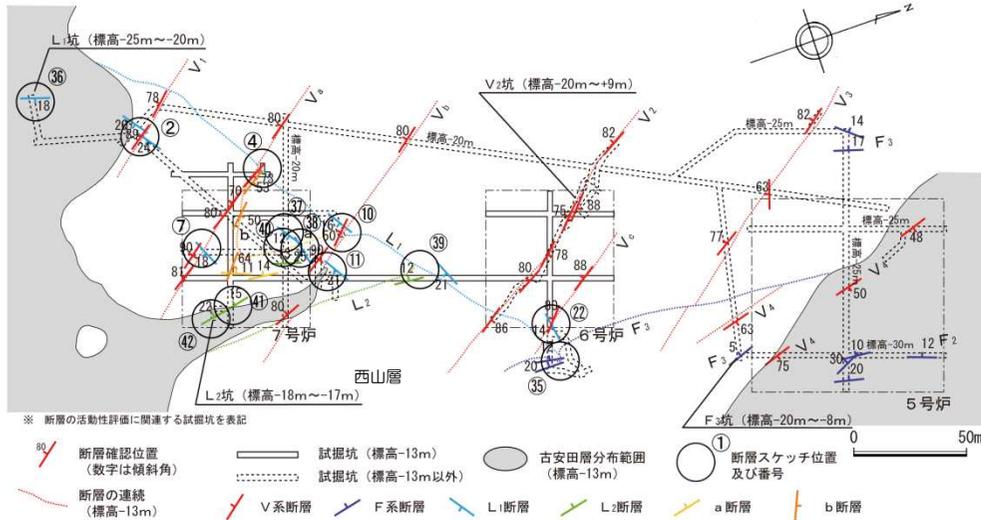
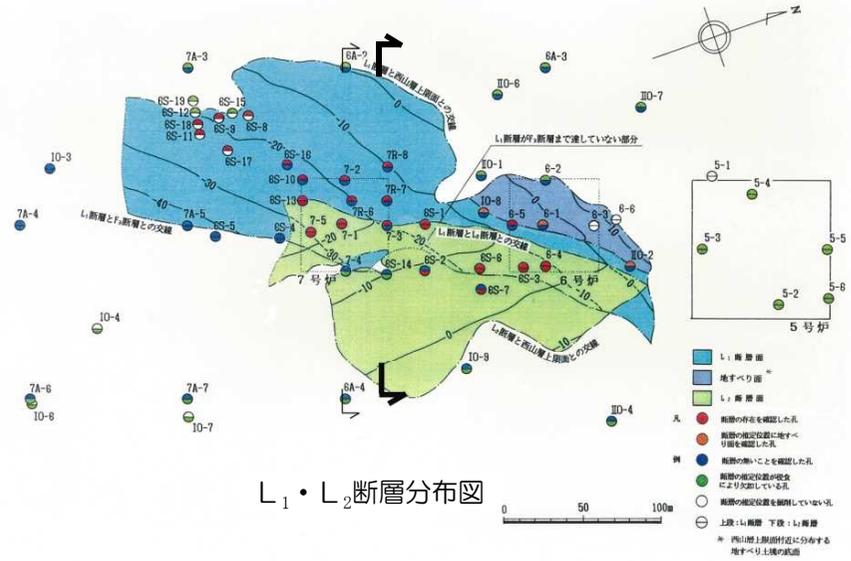
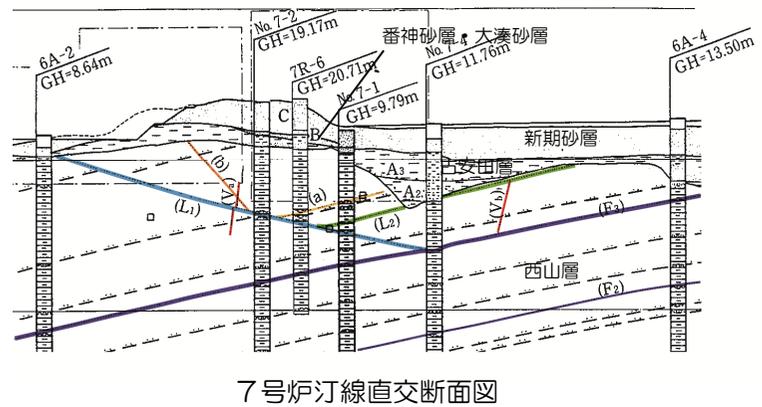
3.1.2 L₁・L₂断層（連続性）

- L₁断層及びL₂断層は、試験坑調査及び6号炉、7号炉周辺のボーリング調査によって連続性を確認している。
- L₁断層はF₃断層より下位には分布しない。また、L₂断層はL₁断層より下位には分布しない。

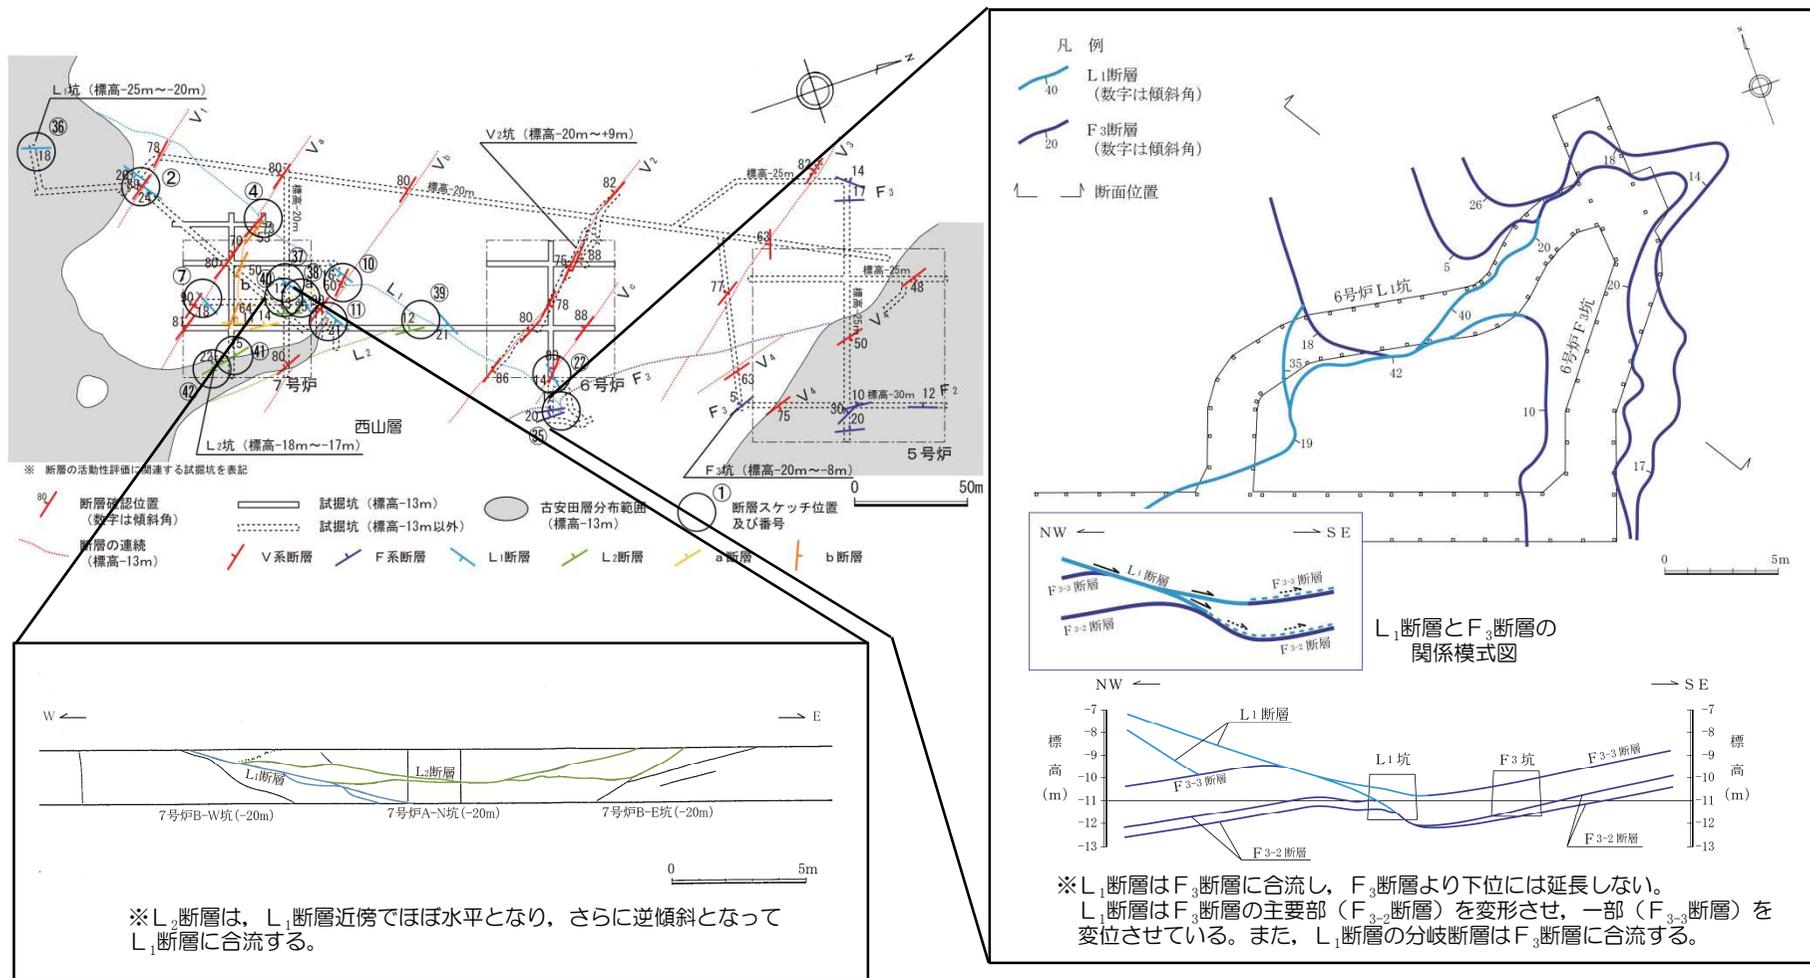
3.1.2 L₁・L₂断層 (L₁, L₂断層及びF₃断層との関係)

- L₁断層はL₂断層に分岐するほか、下方に向かって複数の断層に分岐している。
- L₁断層はF₃断層を変位・変形させている。

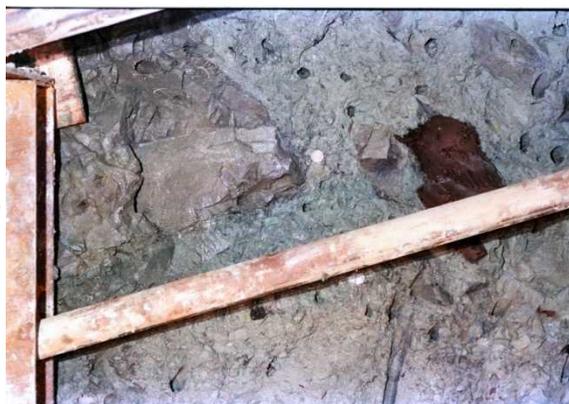
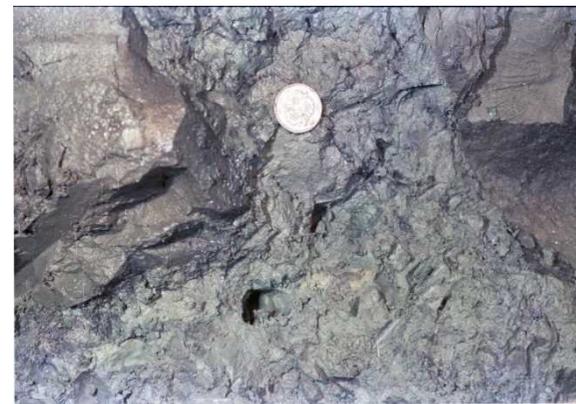
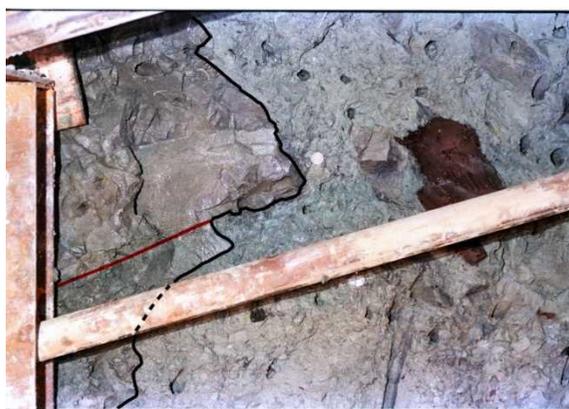
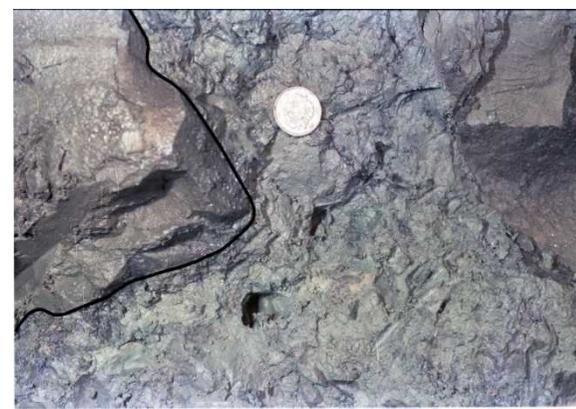
3.1.2 L₁・L₂断層（L₂断層の活動性（建設時の確認））

- L₂断層と古安田層との関係を確認するため、試掘坑による追跡調査を実施した。
- その結果、L₂断層は古安田層と西山層の境界面に変位を与えておらず、かつ、古安田層中に延びていないことを確認した。

西山層 ← 古安田層 (A₂部層)

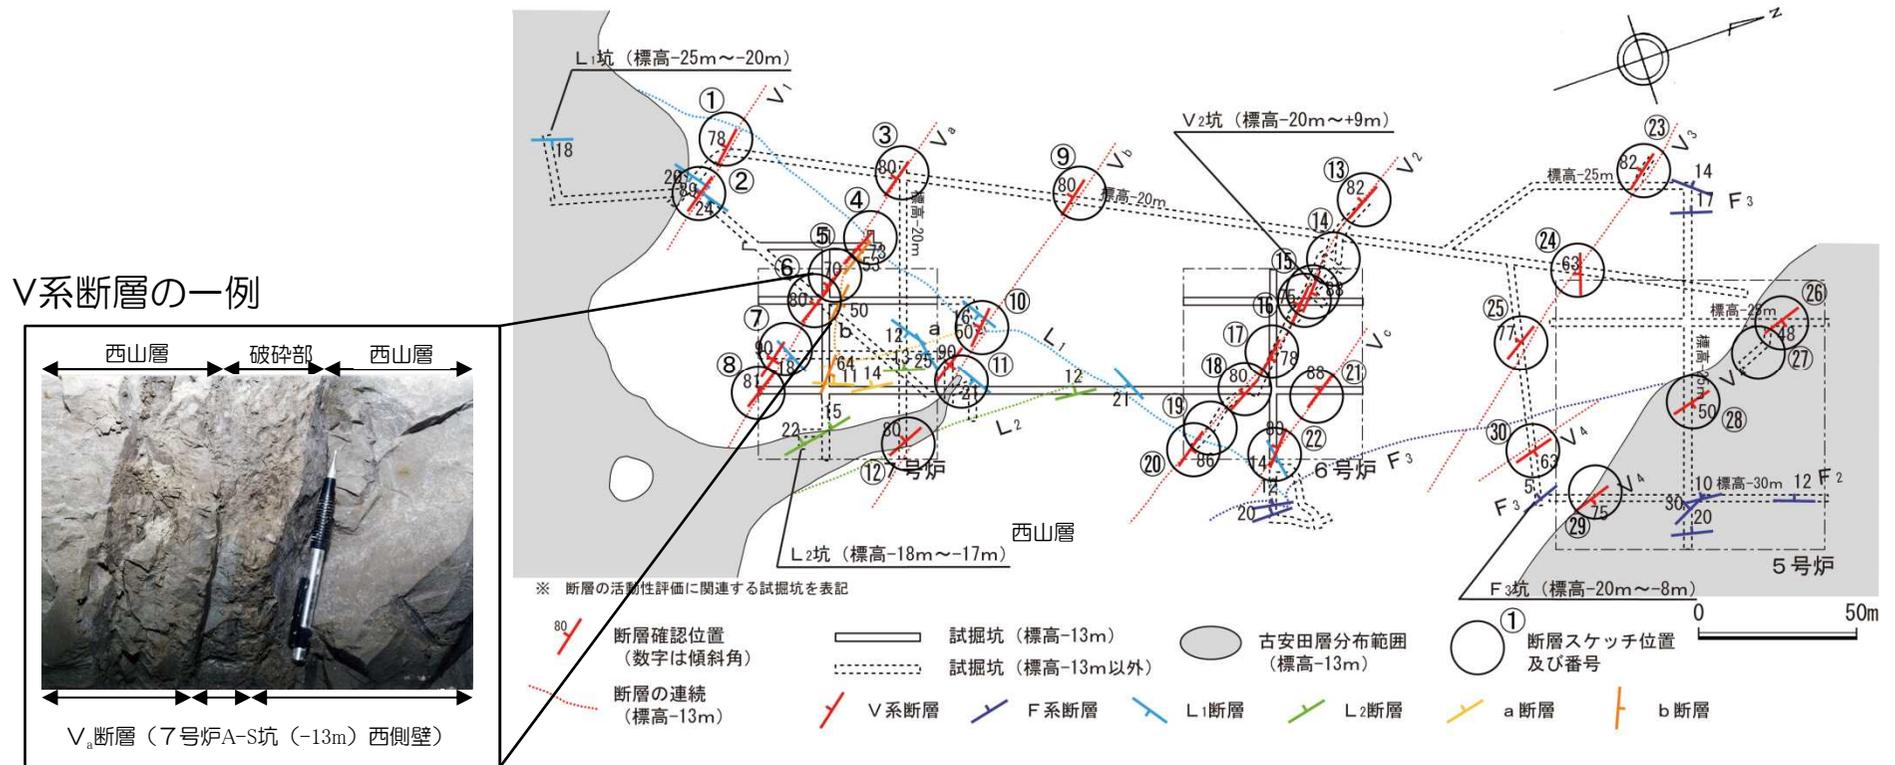
3.1.3 V系断層（V系断層の性状）

- V系断層はV₁、V_a、V_b、V₂、V_c、V₃及びV₄断層からなる。
- V₁、V₂、V₃及びV₄断層は主として5号炉試掘坑調査で、V_a、V_b及びV_c断層は6号及び7号炉試掘坑調査で確認している。
- V系断層は、NW-SE走向で高角度西傾斜（一部鉛直～東傾斜）の断層（V₁～V₃、V_a～V_c断層）と、NNW-SSE走向で高角度東傾斜の断層（V₄断層）からなる。
- いずれも破碎部と薄い粘土を伴い、破碎幅は0cm～20cm程度、粘土幅はフィルム状～1.5cm程度である。
- 破碎部は、V₂断層で最も厚く最大20cmを示している。

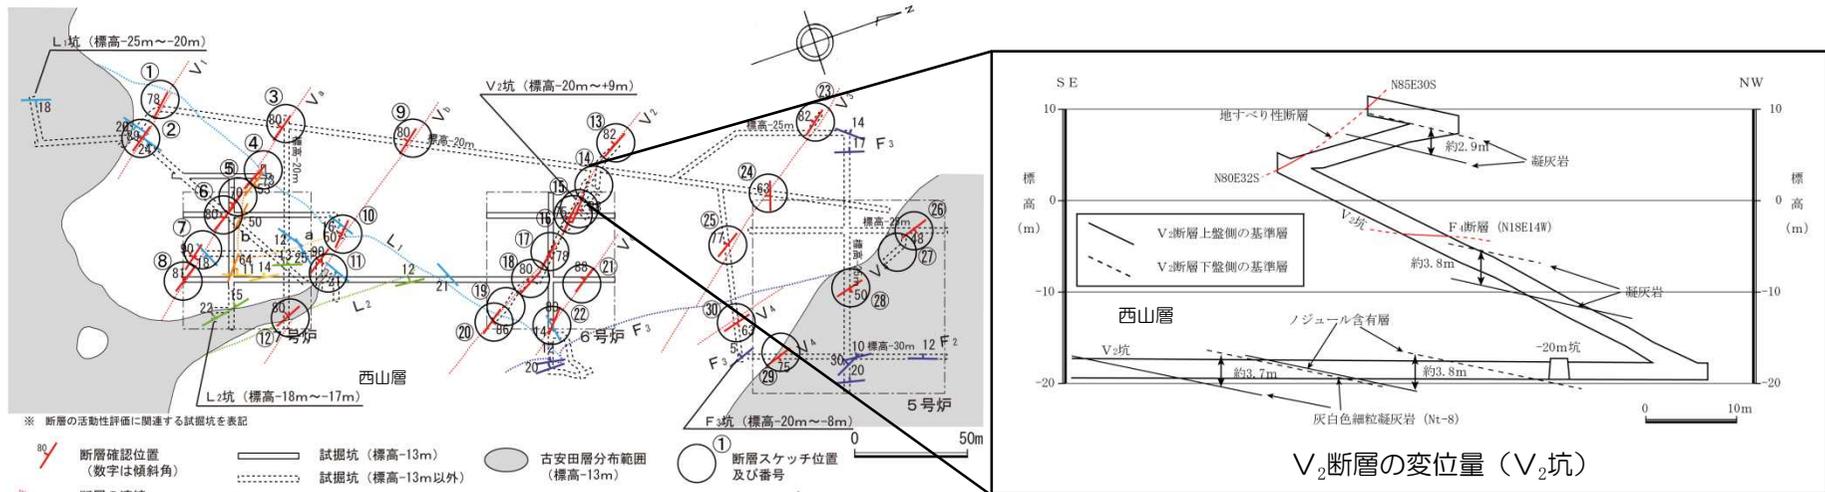
3.1.3 V系断層 (V系断層の変位量)

※V₂断層上盤側と下盤側の挟在層から変位量を確認。変位量は凝灰岩を基準として約2.9m～約3.8mである。

- 変位センスは、西傾斜（一部鉛直～東傾斜）のV₁～V₃断層、V_a～V_c断層では、西落ちを示し条線方向も縦ずれを示すことから、西落ち正断層である。
- 東傾斜のV₄断層では、東落ちを示し条線方向はばらつくもののおおむね縦ずれを示すことから、東落ち正断層である。
- 変位量は、近傍に分布する同系統の小断層の変位量を含めるとV₁断層で約3.0m、V₂断層で約3.8m、V₃断層で約3.8m、V₄断層で約3.2m、V_a断層で1.35m、V_b断層で約3.0m、V_c断層で0.8mとなっており、V₂断層及びV₃断層でそれぞれ最大（約3.8m）となっている。
