柏崎刈羽原子力発電所6号炉及び7号炉
敷地の地質・地質構造について

平成27年10月9日
東京電力株式会社

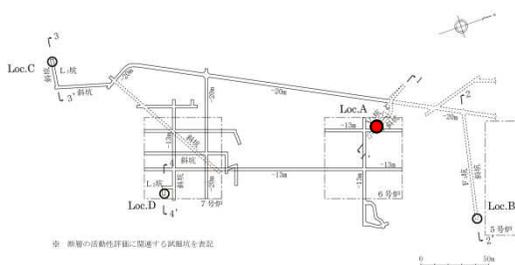
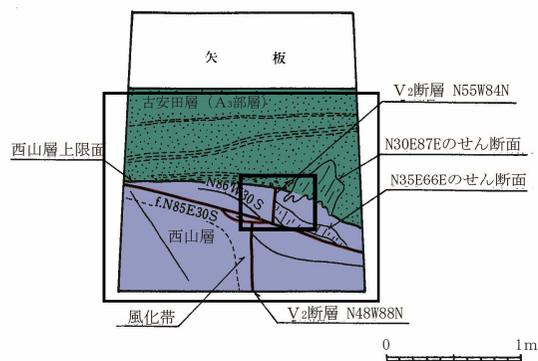
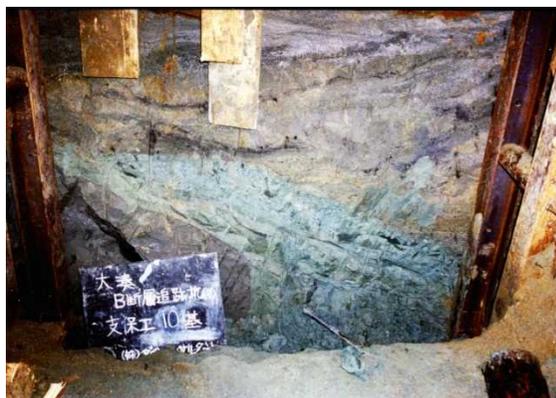
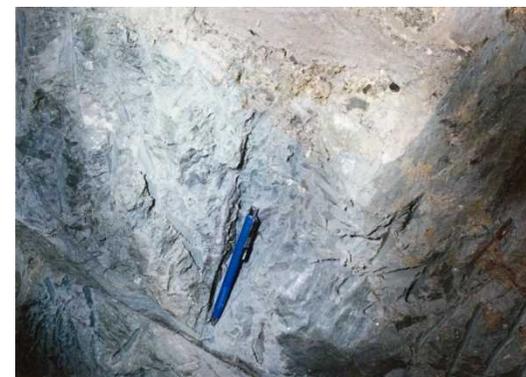
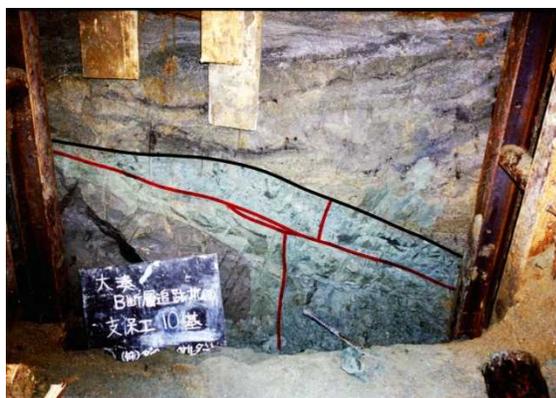
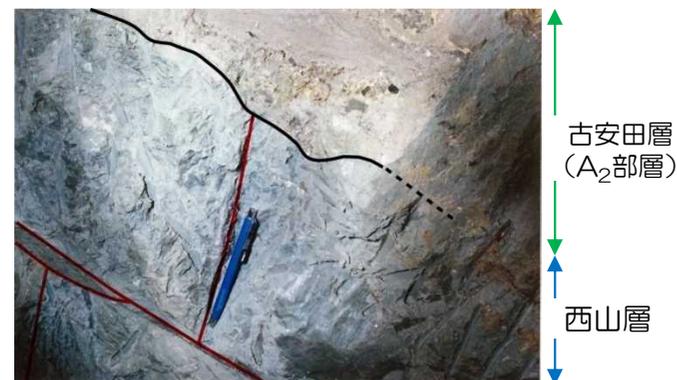
3.1.3 V系断層（V₂断層の活動性（建設時の確認））

- V₁～V₄断層及びV_a～V_c断層のうち、破碎幅及び変位量が最も大きいV₂断層を大湊側のV系断層の代表として活動性を確認した。
- V₂断層と古安田層との関係を確認するため、-20m坑から鉛直上方に試掘坑による追跡調査を実施した。
- その結果、V₂断層は古安田層と西山層の境界面に変位を与えておらず、かつ、古安田層中には延びていないことを確認した。

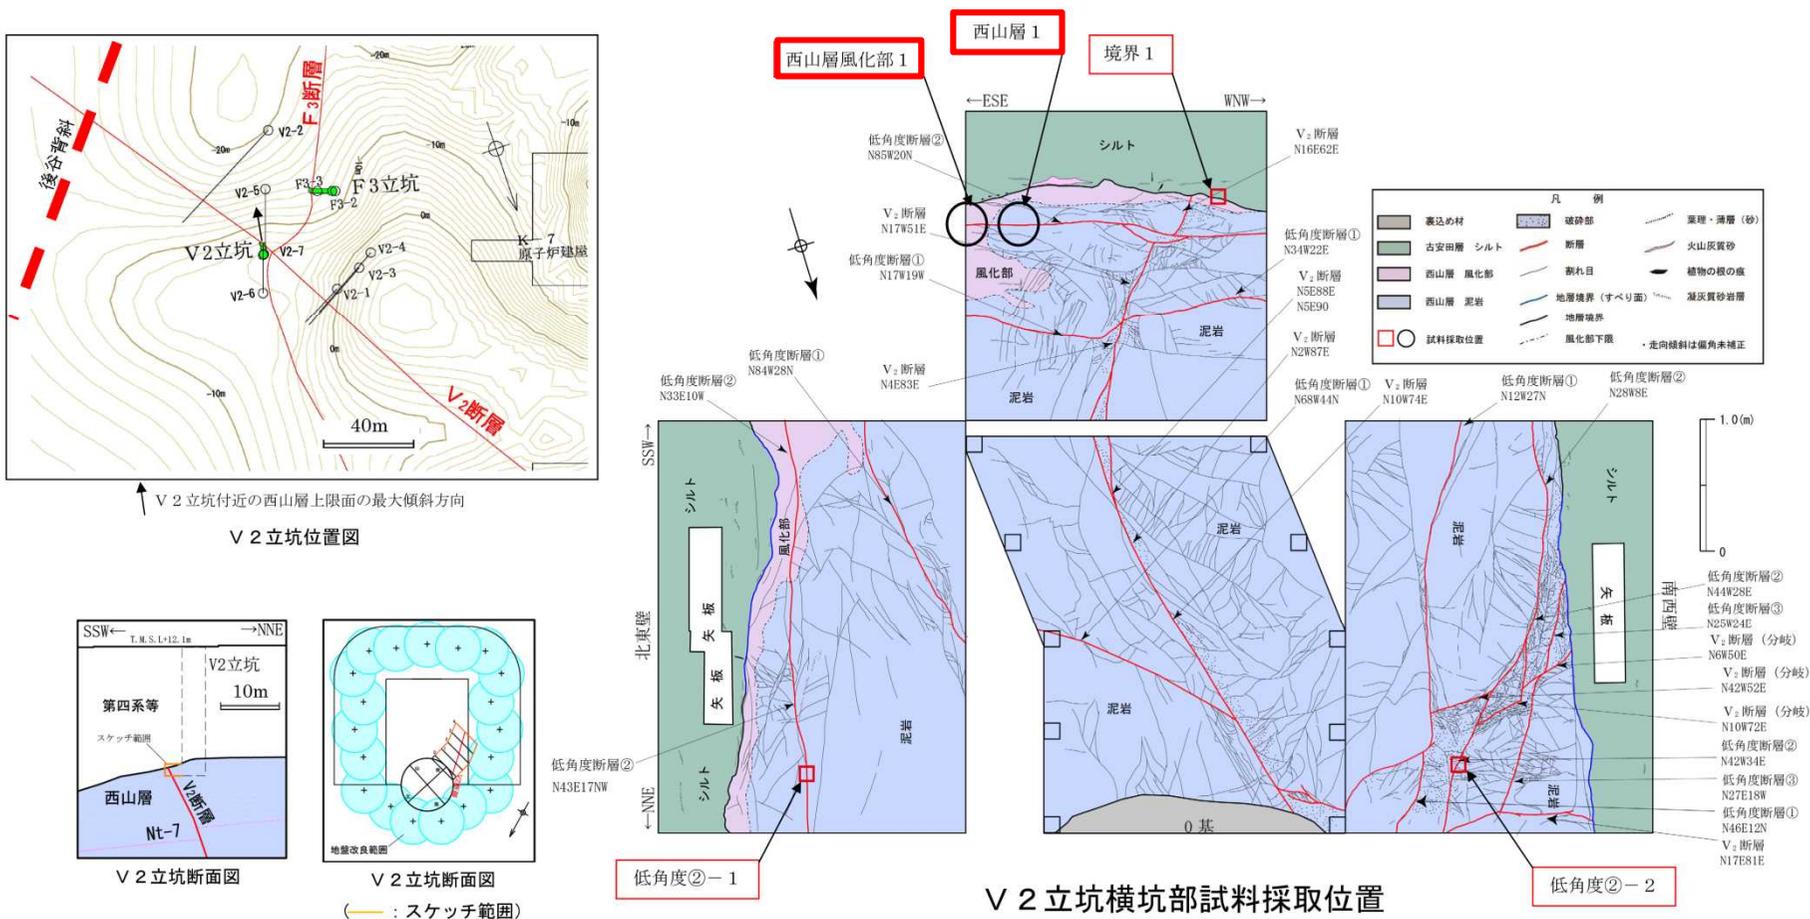
3.1.3 V系断層（西山層風化部の性状分析（1））

- 西山層風化部1及び西山層1において、風化部の定量分析を行った。

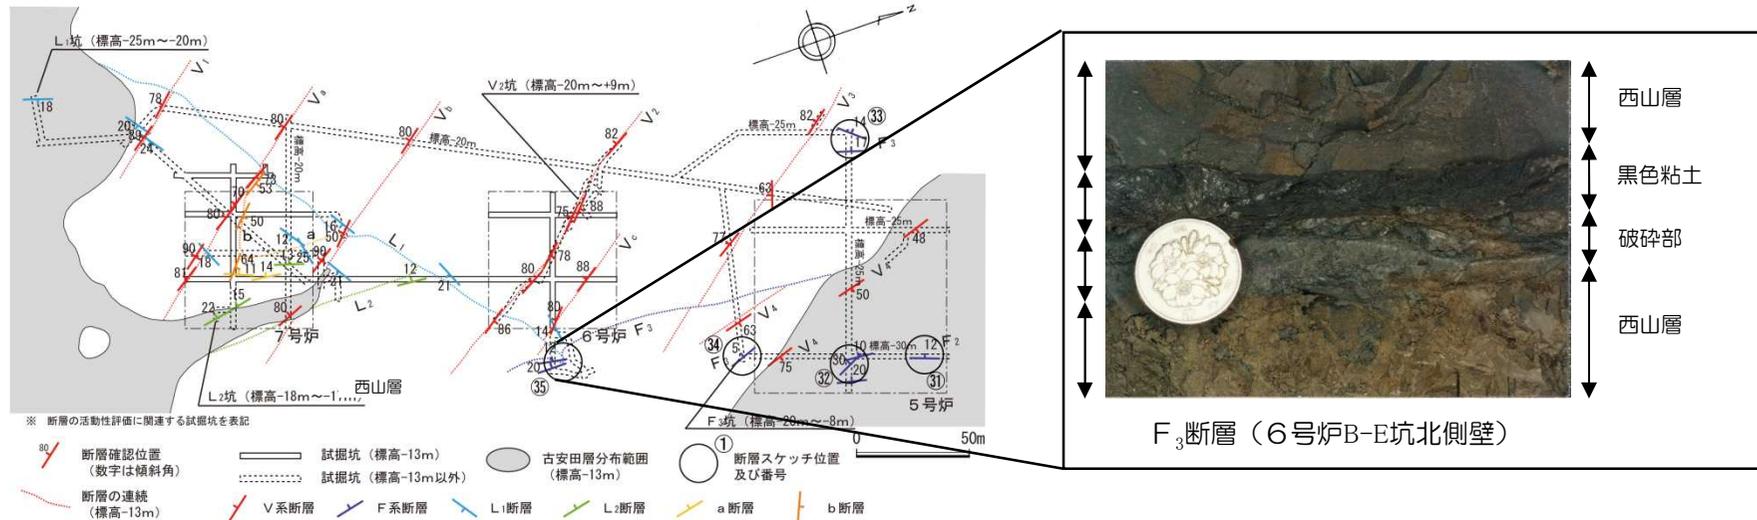
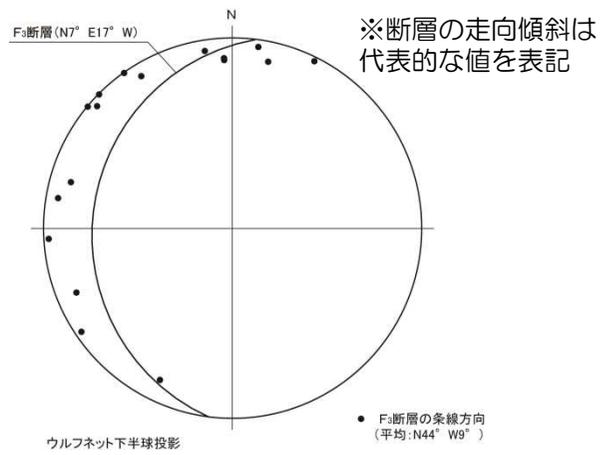
3.1.4 F系断層 (F系断層の性状)

- F系断層は、NNW-SSW走向で西に緩く傾斜する層理面に平行な断層で、下位からF₂、F₃及びF₄断層からなる。
- 幅0cm～20cm程度の破碎部及びフィルム状～幅5cm程度の黑色粘土を伴う。
- 条線方向はばらついているが、V系断層を基準とすると見かけ逆断層的な変位を示す。

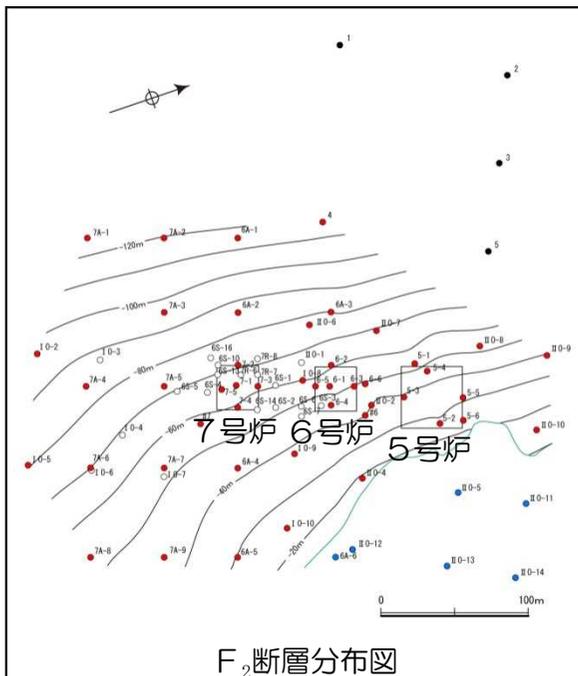
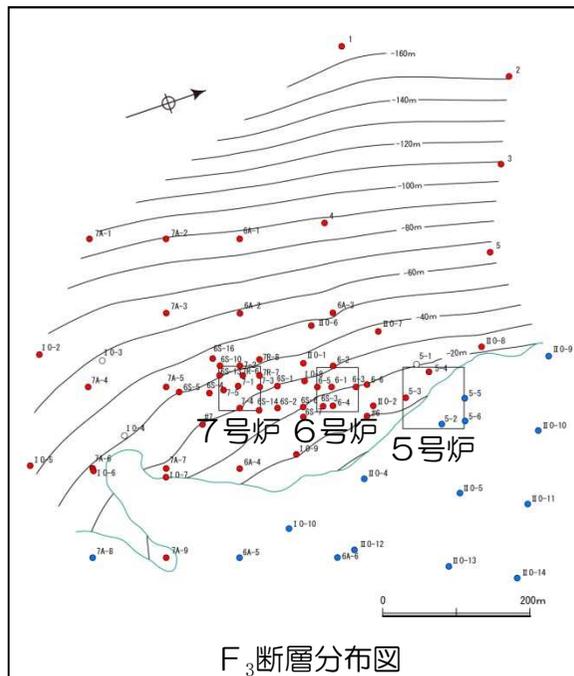
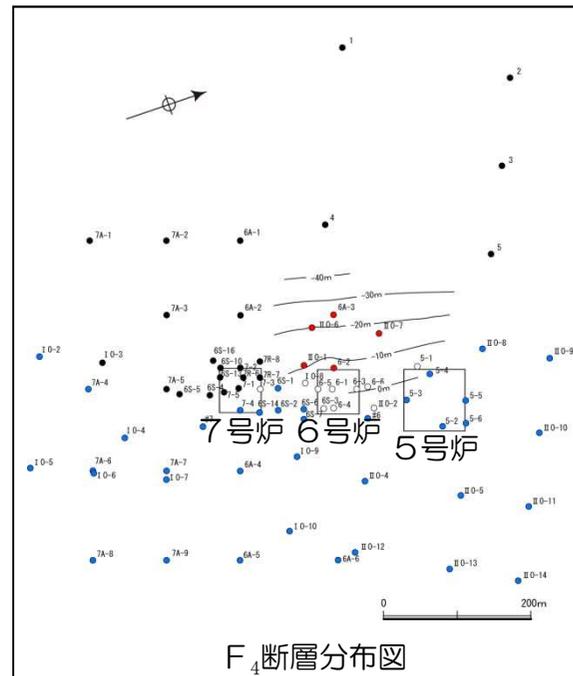
3.1.4 F系断層（F系断層の連続性）

- 5号，6号及び7号炉周辺で実施したボーリング調査から，F系断層の分布及び連続性を把握した。
- F₂断層は，西方（ボーリングNo.1，2，3及び5孔）には分布しないものの，これ以外の6号及び7号炉周辺のほとんどのボーリングで分布が確認されており，比較的連続性が良い。
- F₃断層は，6号及び7号炉周辺のほとんどのボーリングで分布が確認されており，連続性が良い。
- F₄断層は，6号炉西方の限られた範囲にのみ分布し，連続性が悪い。

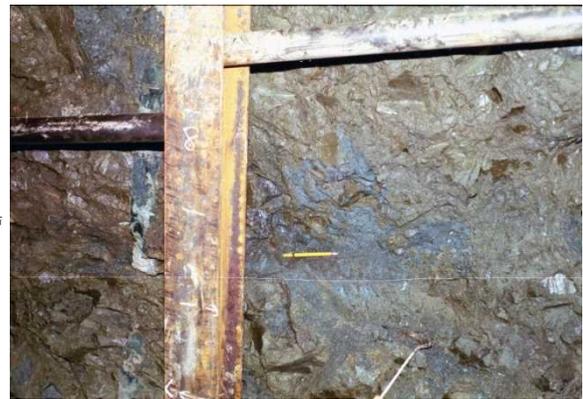
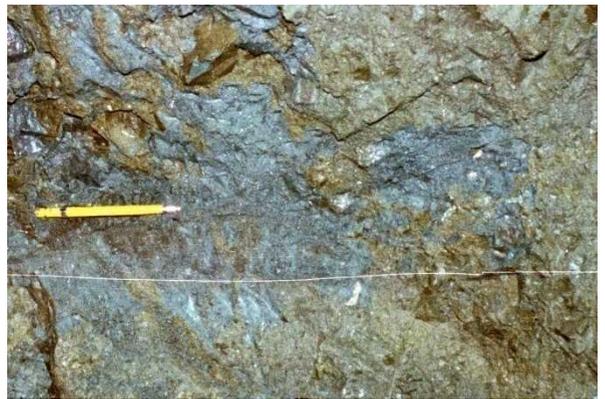
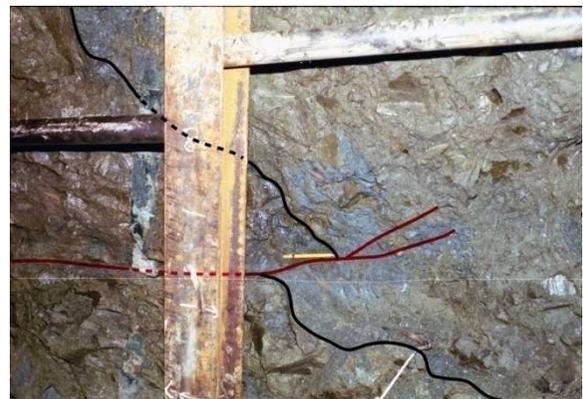
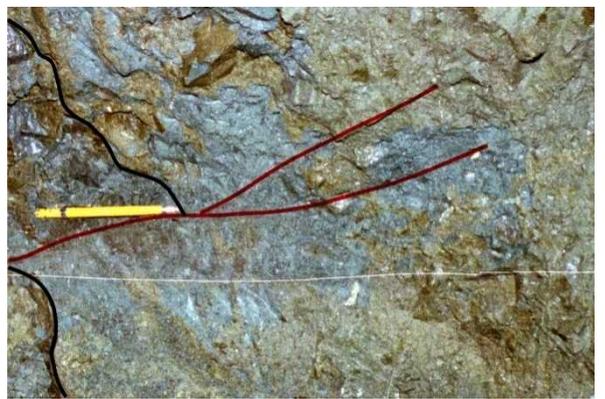
- ① マトリックスに砂を含む泥岩礫層（安田層）
- ② N20W35W 粘土は伴わない、20cm連続して消滅。
- ③ N5W30W 粘土は伴わない、25cm連続して消滅。

西山層 古安田層 (A₂部層) 西山層 古安田層 (A₂部層)

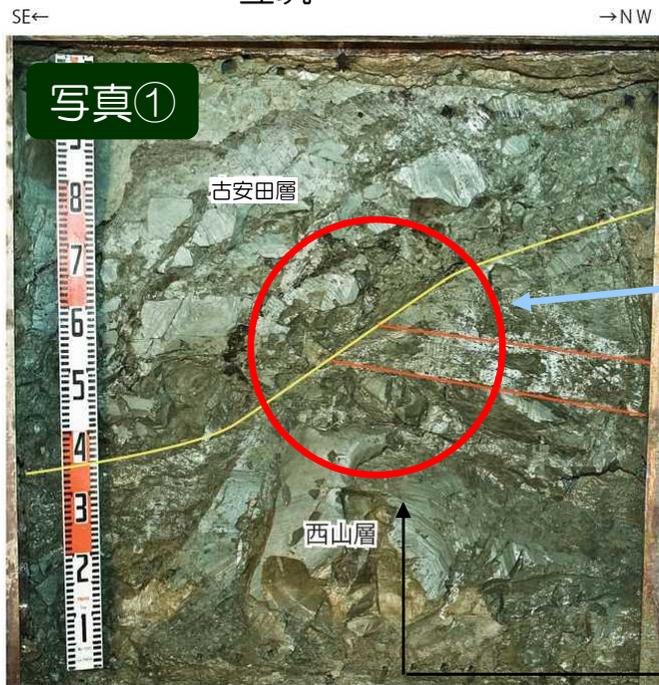
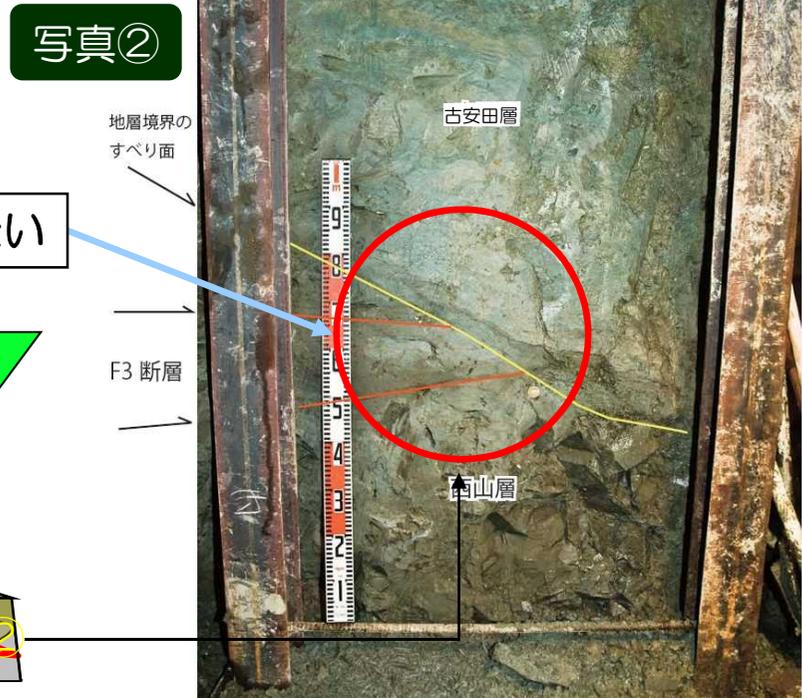
- 中越沖地震に伴う活動の有無を確認した結果、F₃断層は古安田層と西山層の地層境界に及んでいないことを確認した。

変位はみられない

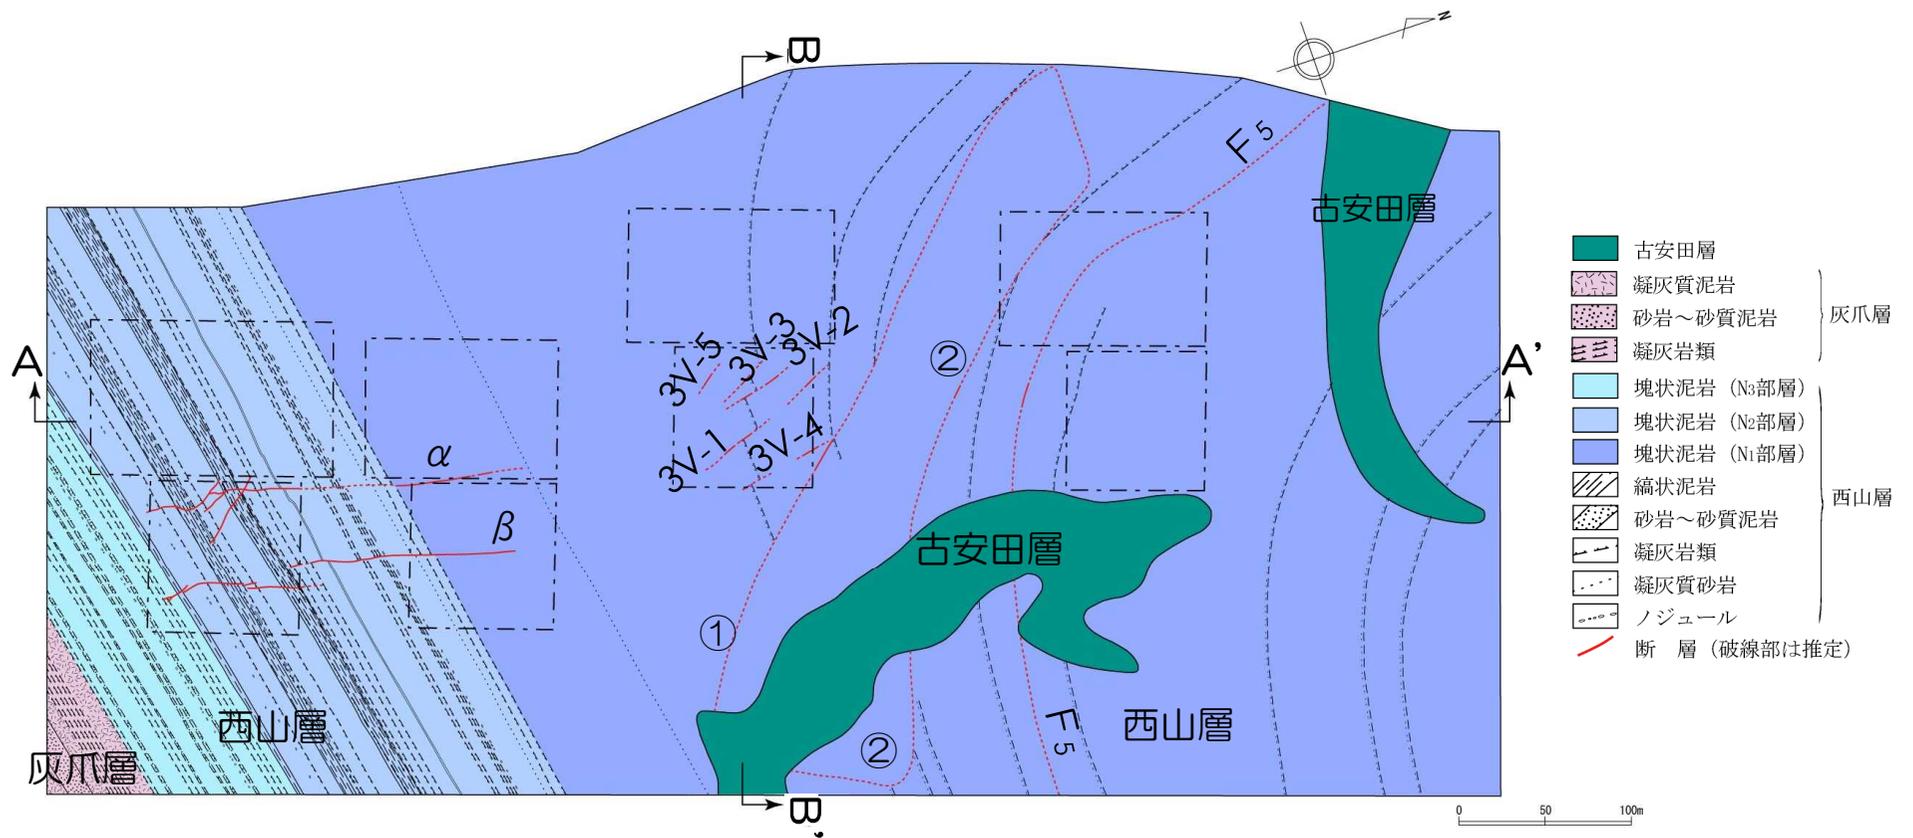
1号～4号炉原子炉施設設置位置付近（標高約－39m）の地質水平断面図

- 1号～4号炉周辺に分布する断層は，NNW－SSE走向で高角度の断層（V系断層），西山層の層理面に平行な断層（F系断層），NW－SE走向で中角度北東傾斜の①断層とNW－SE走向高角度南西傾斜の②断層，及びNNE－SSW走向で高角度東傾斜の α ・ β 断層からなる。

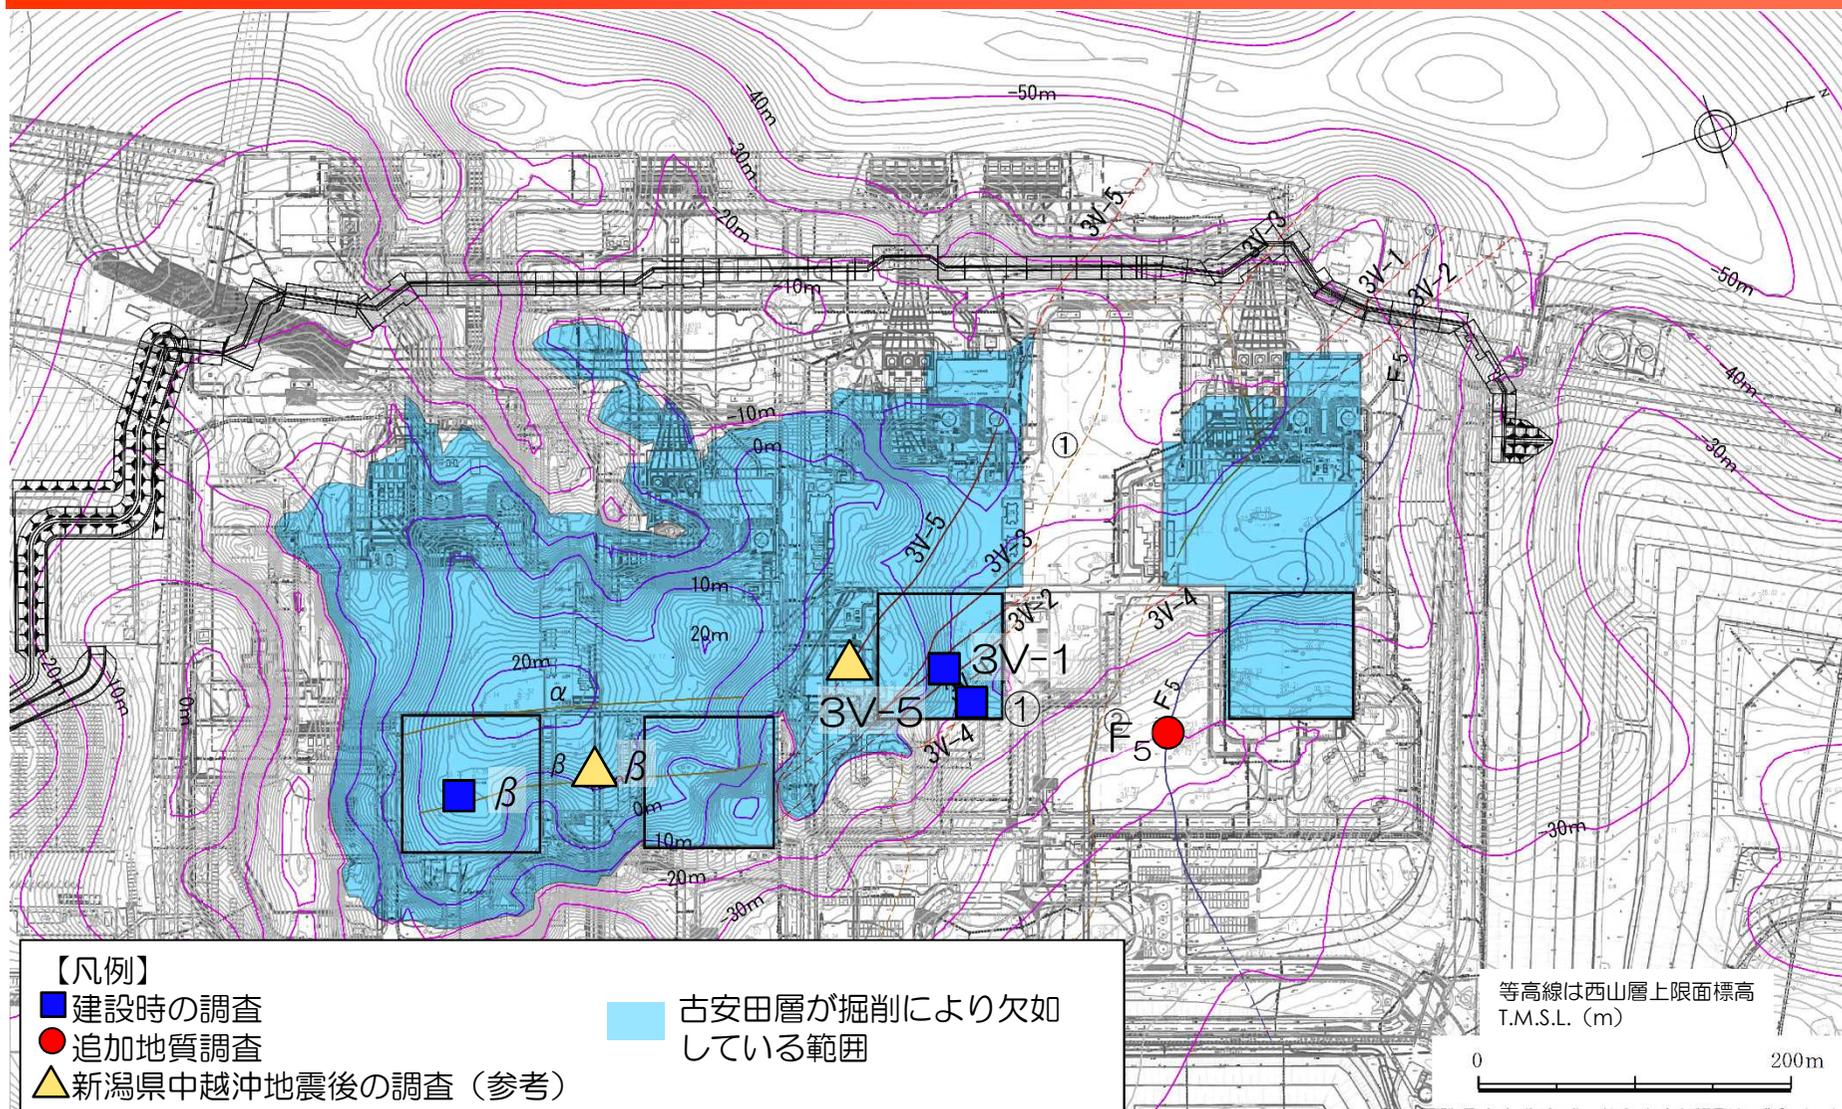
3.2.1 概要（敷地内地質調査（荒浜側））

敷地内の地質調査のうち、断層と上載層の関係については、建設時は試掘坑による調査、新潟県中越沖地震後ならびに追加地質調査においては立坑による調査によって確認した。

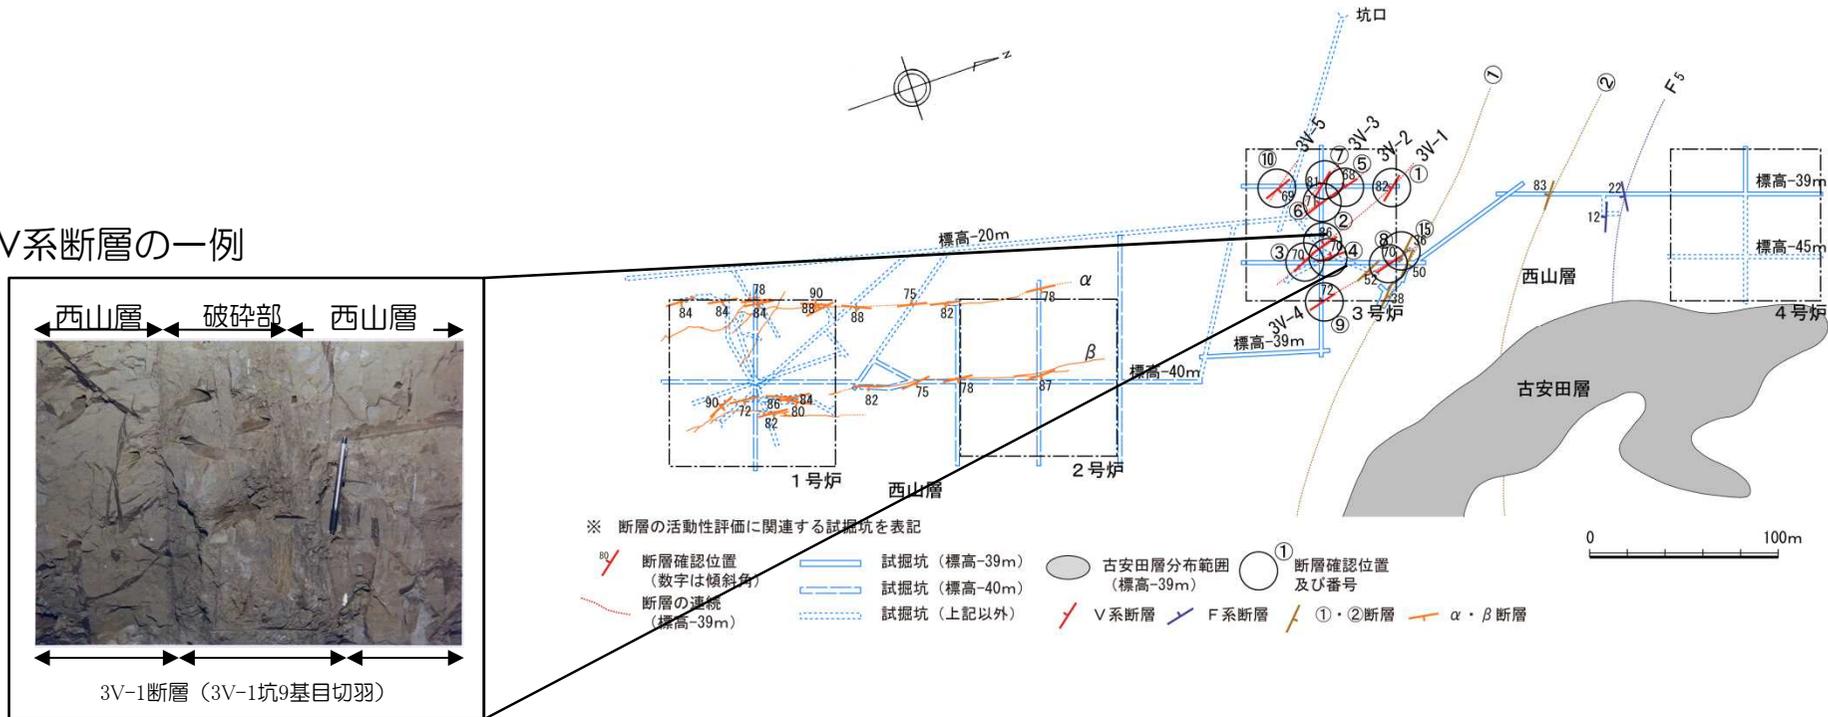
V系断層の一例

- V系断層は3V-1, 3V-2, 3V-3, 3V-4及び3V-5断層からなる。
- V系断層は3号炉試掘坑調査で確認している。
- V系断層は, NNW-SSE走向で高角度西傾斜の断層 (3V-1~3V-4断層) と, NNW-SSE走向で高角度東傾斜の断層 (3V-5断層) からなる。
- いずれも破碎部と薄い粘土を伴い, 破碎部は平均幅8cm~15cm程度, 粘土は平均幅フィルム状~0.1cm程度である。破碎幅は3V-1断層で最も厚く, 最大44cmを示している。

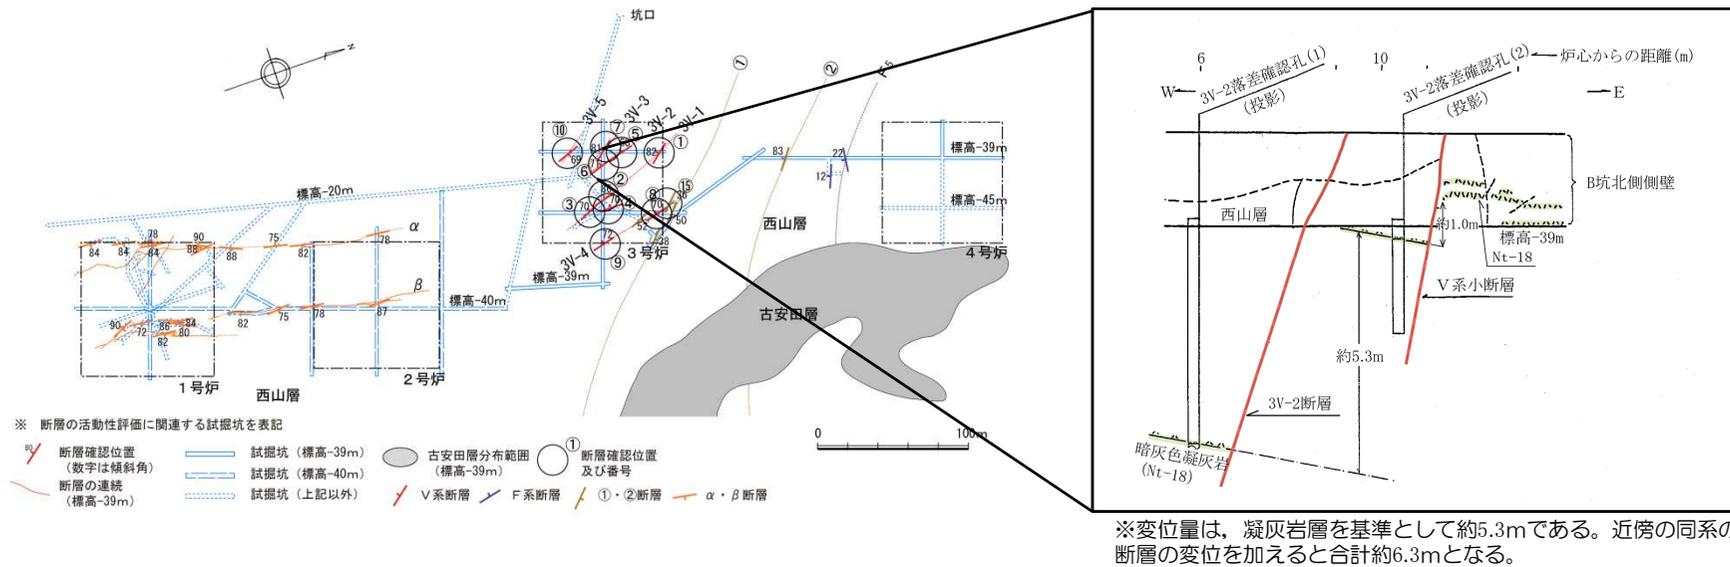
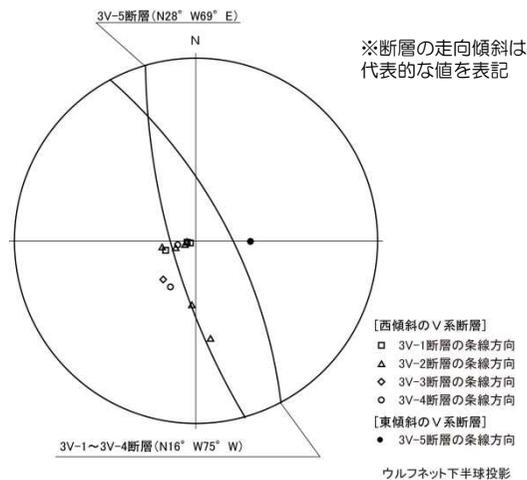
3.2.2. V系断層（V系断層の変位量）

- 変位センスは、西傾斜の3V-1～3V-4断層では西落ちを示し、条線方向も縦ずれを示すことから西落ち正断層である。
- 東傾斜の3V-5断層では東落ちを示し、条線方向も縦ずれを示すことから東落ち正断層である。
- V系断層の変位量は、近傍に分布する同系統の小断層の変位量を含めると、3V-1断層で約4.6m、3V-2断層で約6.3m、3V-3断層で約4.0m、3V-4断層で約3.1m、3V-5断層で約1.1mとなっている。

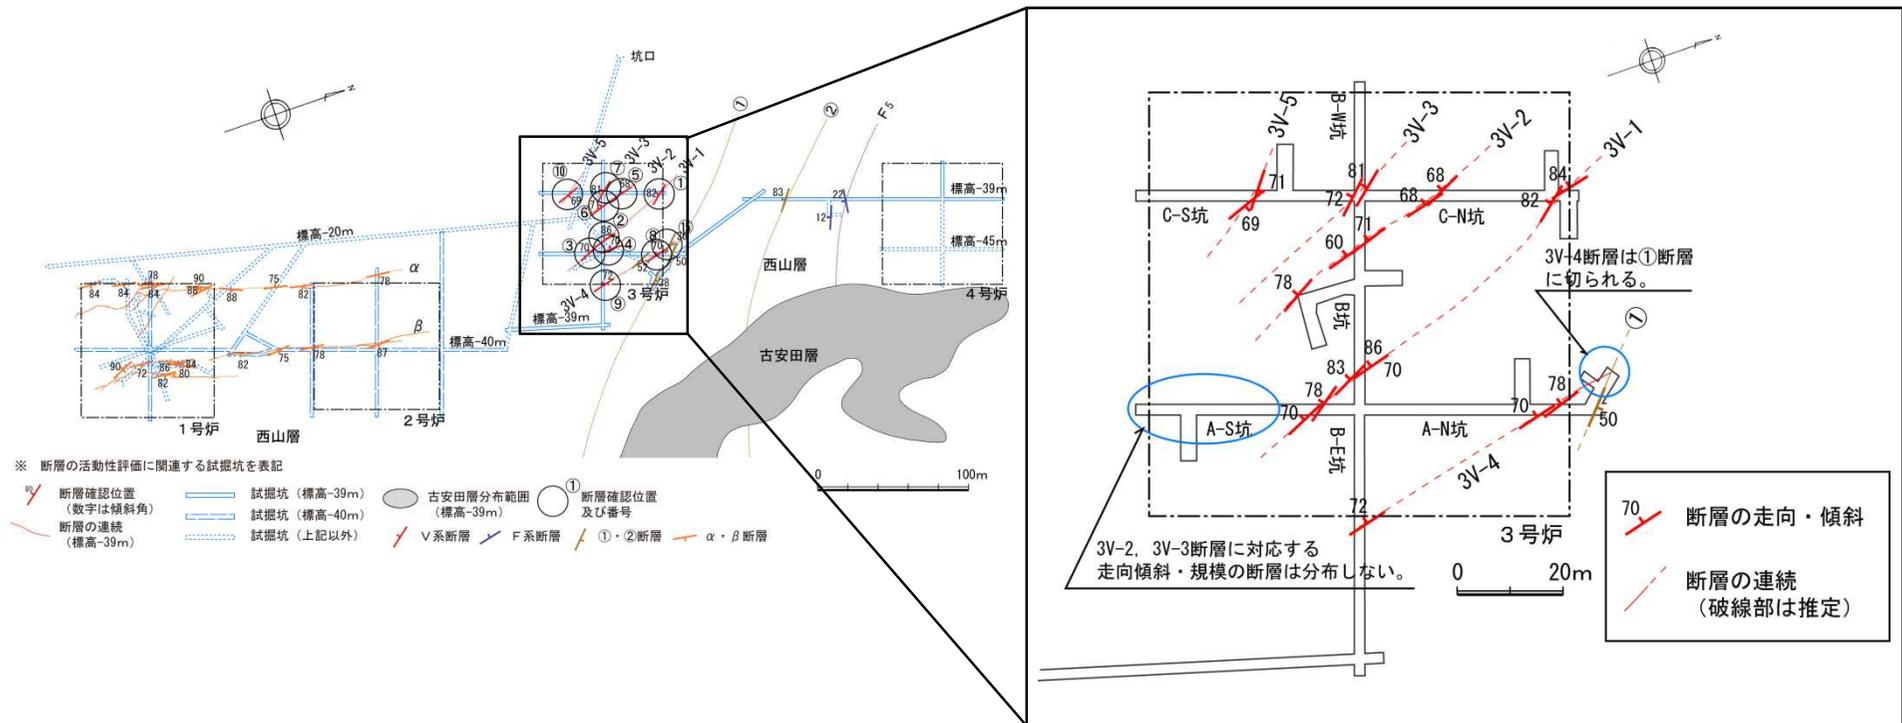
3号炉試掘坑調査によるV系断層の確認位置と連続性

- 3V-1断層は3号炉試掘坑のC-N坑，B坑及びA-S坑において，分布が確認されている。
- 3V-2断層はC-N坑，B坑及びB坑岩盤試験坑において，3V-3断層はB坑とC坑の交点付近において，3V-5断層は，C-N坑において，それぞれ分布が確認されているが，南東延長部のA-S坑ではいずれの断層も確認されない。
- 3V-4断層はA-N坑北端付近で，①断層に切られることが確認されている。
- 以上より，3V-1断層の連続性が最もよいと判断される。

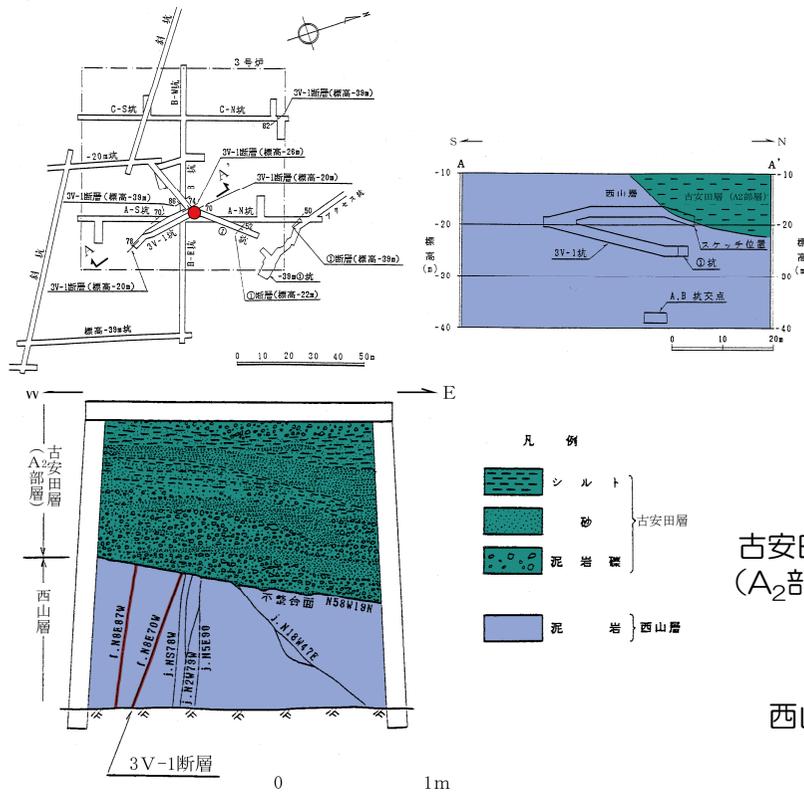
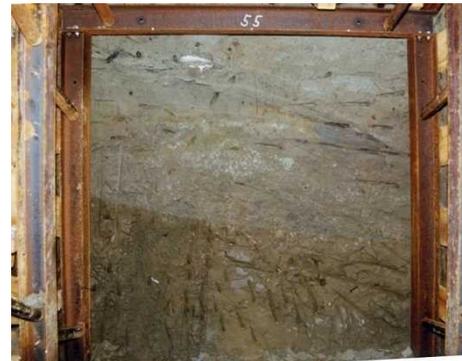
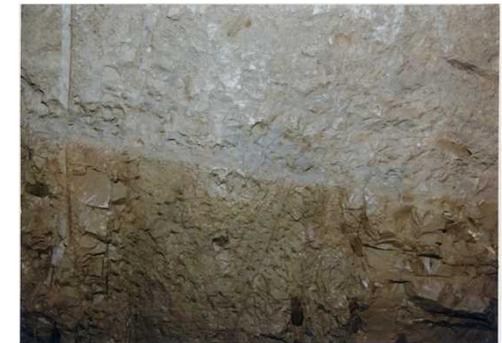
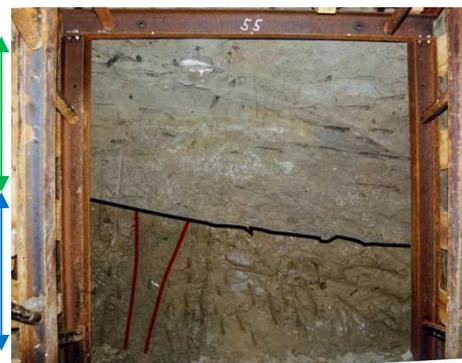
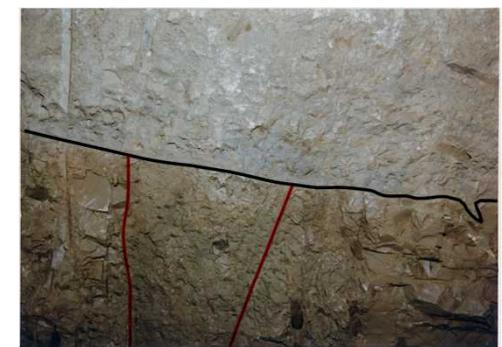
3V-1断層と古安田層との関係（3V-1坑最終切羽）

- 3V-1～3V-5断層のうち、破碎幅及び変位量が大きく、かつ連続性のよい3V-1断層を荒浜側のV系断層の代表として活動性を確認した。
- 3V-1断層と古安田層の関係を確認するため、-20m坑から東北東に試掘坑を掘削して3V-1断層の延長部を確認した後、上方に向かって試掘坑による追跡調査を実施した。
- その結果、3V-1断層は古安田層と西山層の境界面に変位を与えておらず、かつ、古安田層中には延びていないことを確認した。

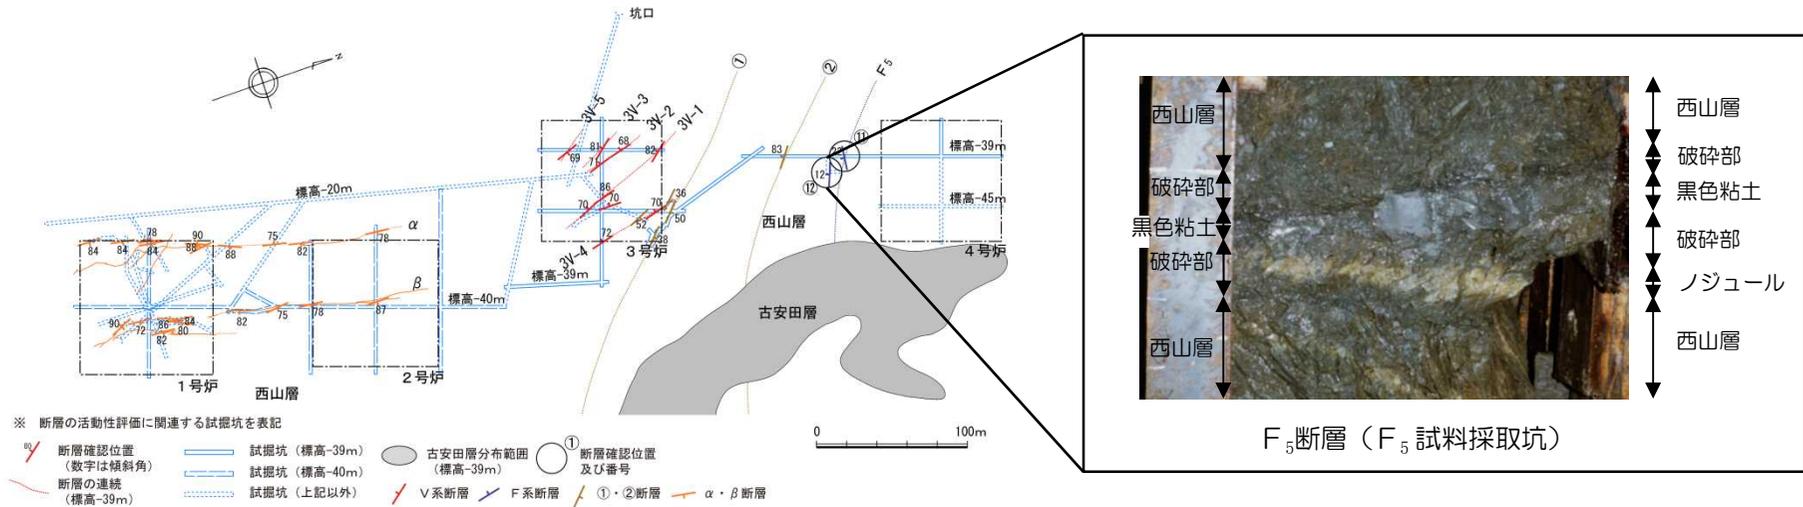
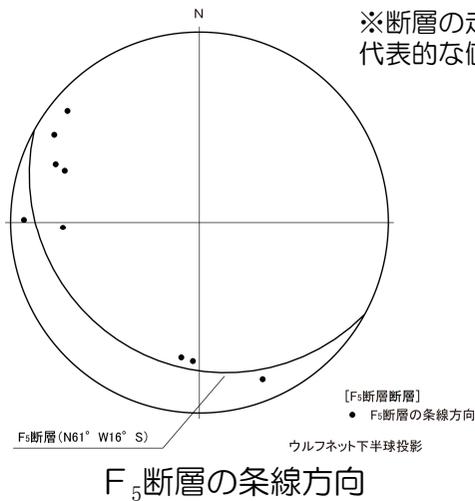
3.2.3 F系断層（F系断層の性状）

- F系断層は、WNW-ESE走向で南に緩く傾斜する西山層の層理面に平行な断層で、F₅断層が分布する。
- 平均幅5cm程度の破碎部及び平均幅6.6cm程度の黑色粘土を伴う。
- 条線方向はばらついているが、WNW-ESE方向及びN-S方向を示すものが多い。

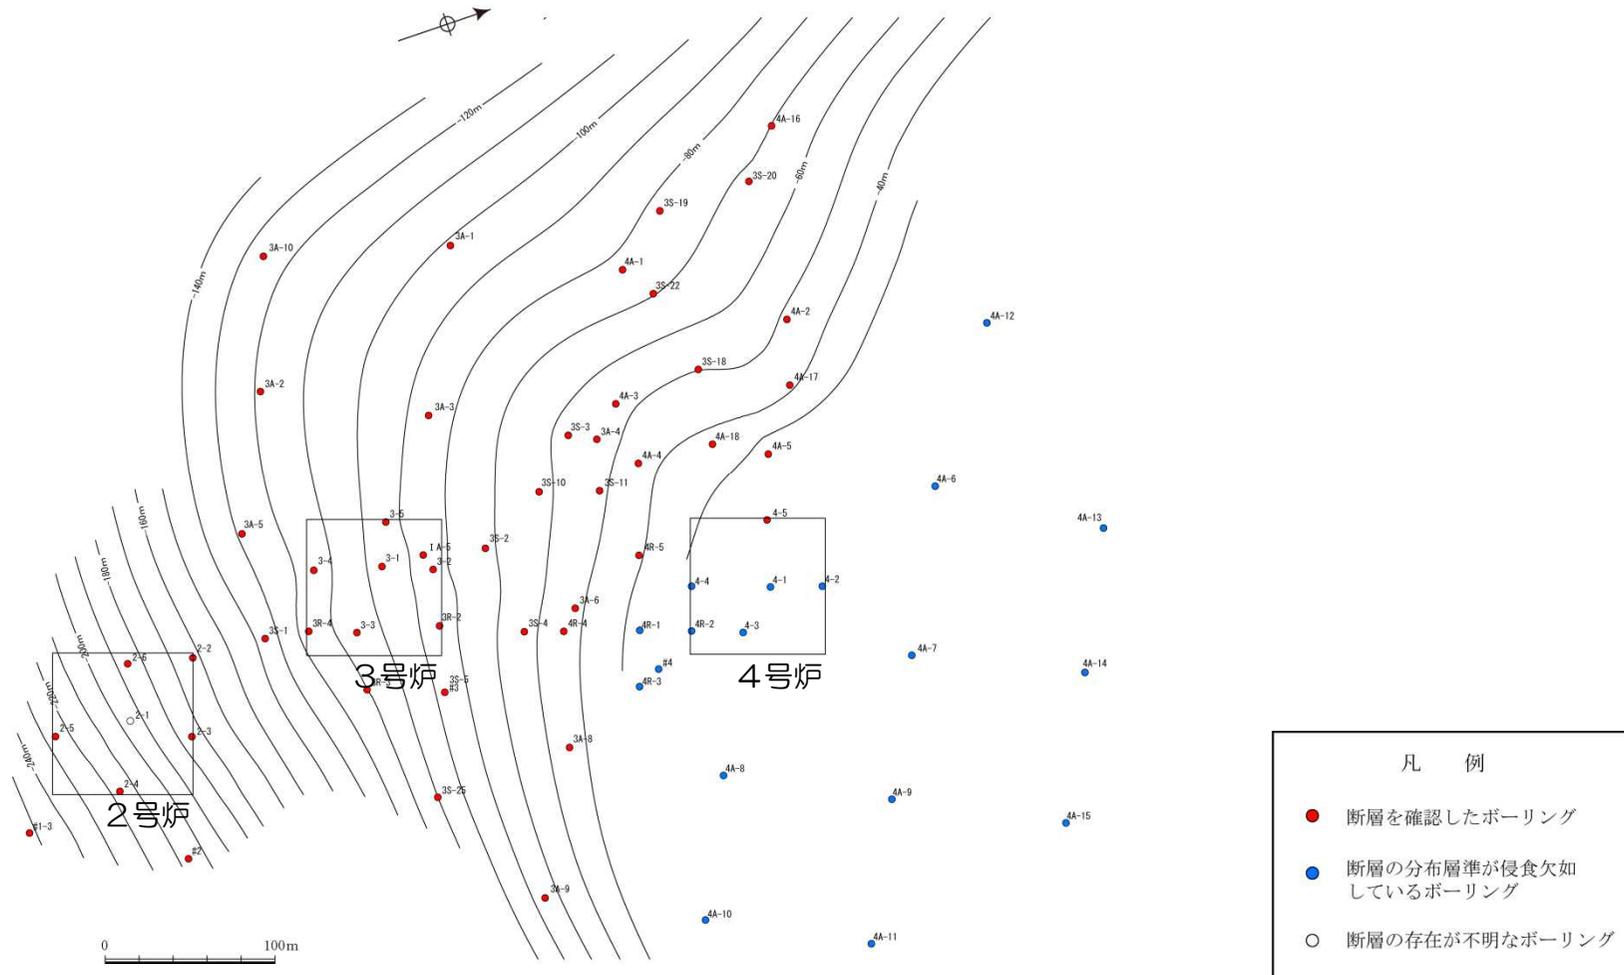
F₅断層分布図

- 荒浜側で実施したボーリング調査から、F₅断層の分布及び連続性を把握した。
- F₅断層は、荒浜側のほとんどのボーリングで分布が確認されており、連続性が良い。

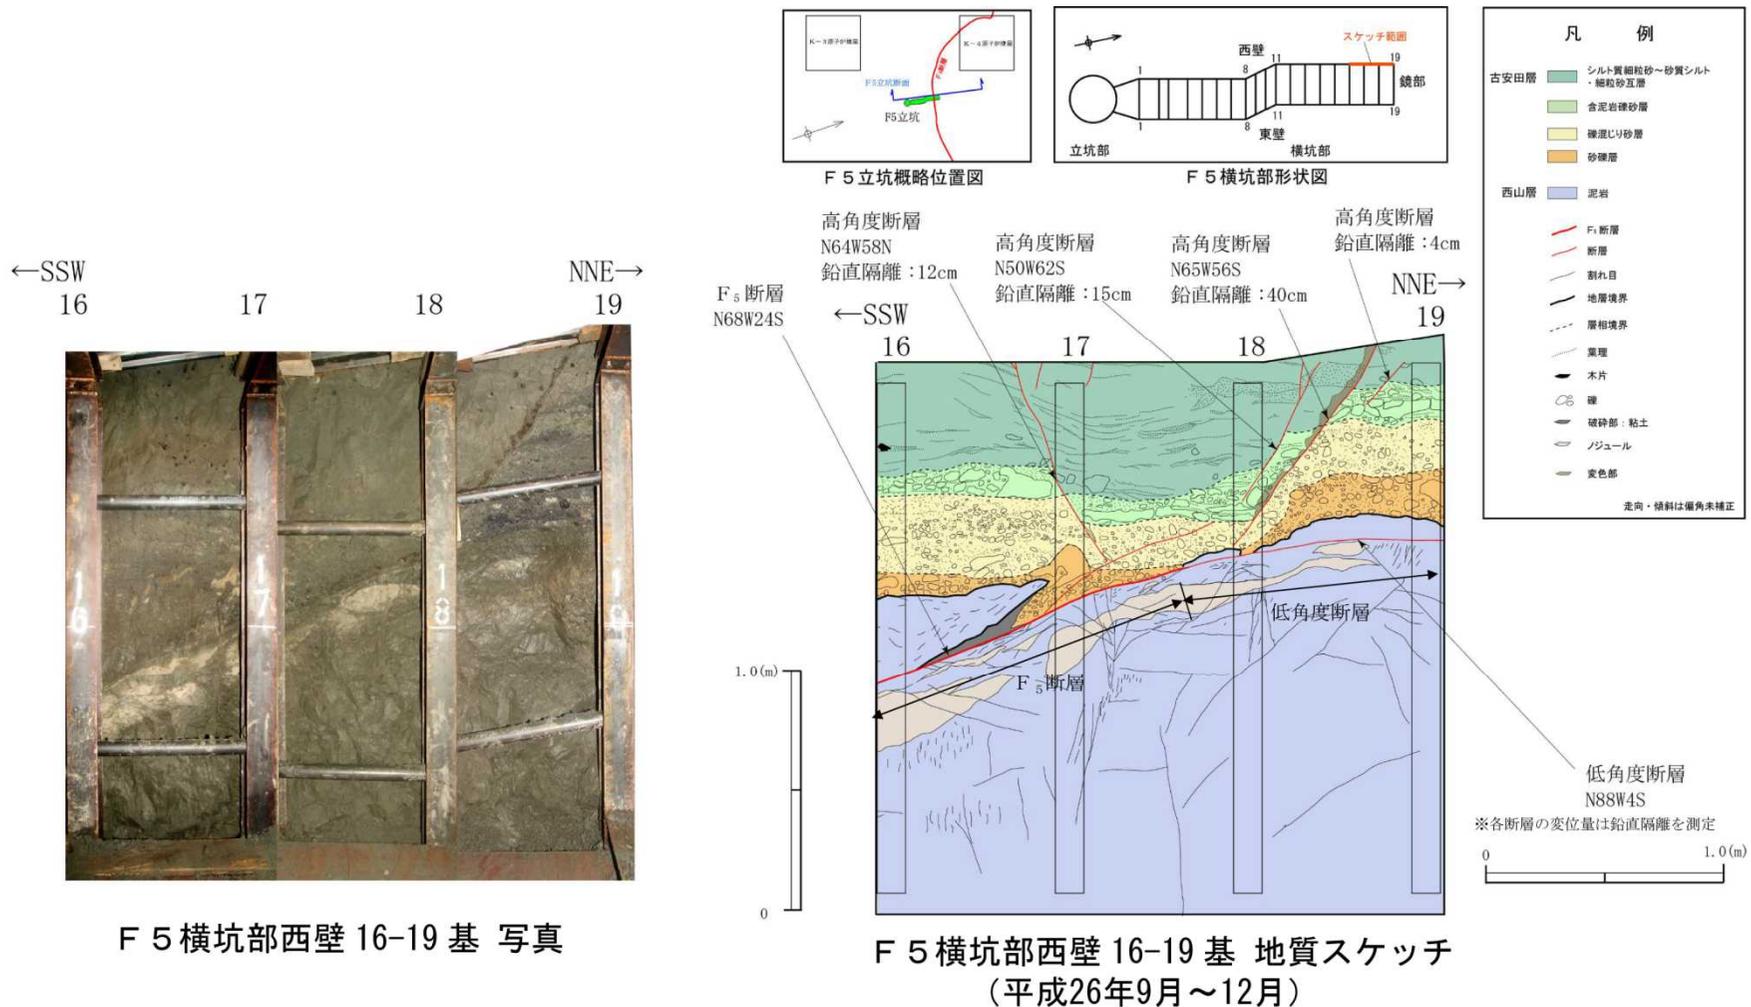
F 5 横坑部西壁 16-19 基 写真

- 古安田層中の高角度断層は、北傾斜と南傾斜の正断層がF₅断層の直上にV字状に分布し、その間の地層が落ち込んでいる。北傾斜の断層に比べ、南傾斜の断層の変位が大きい。

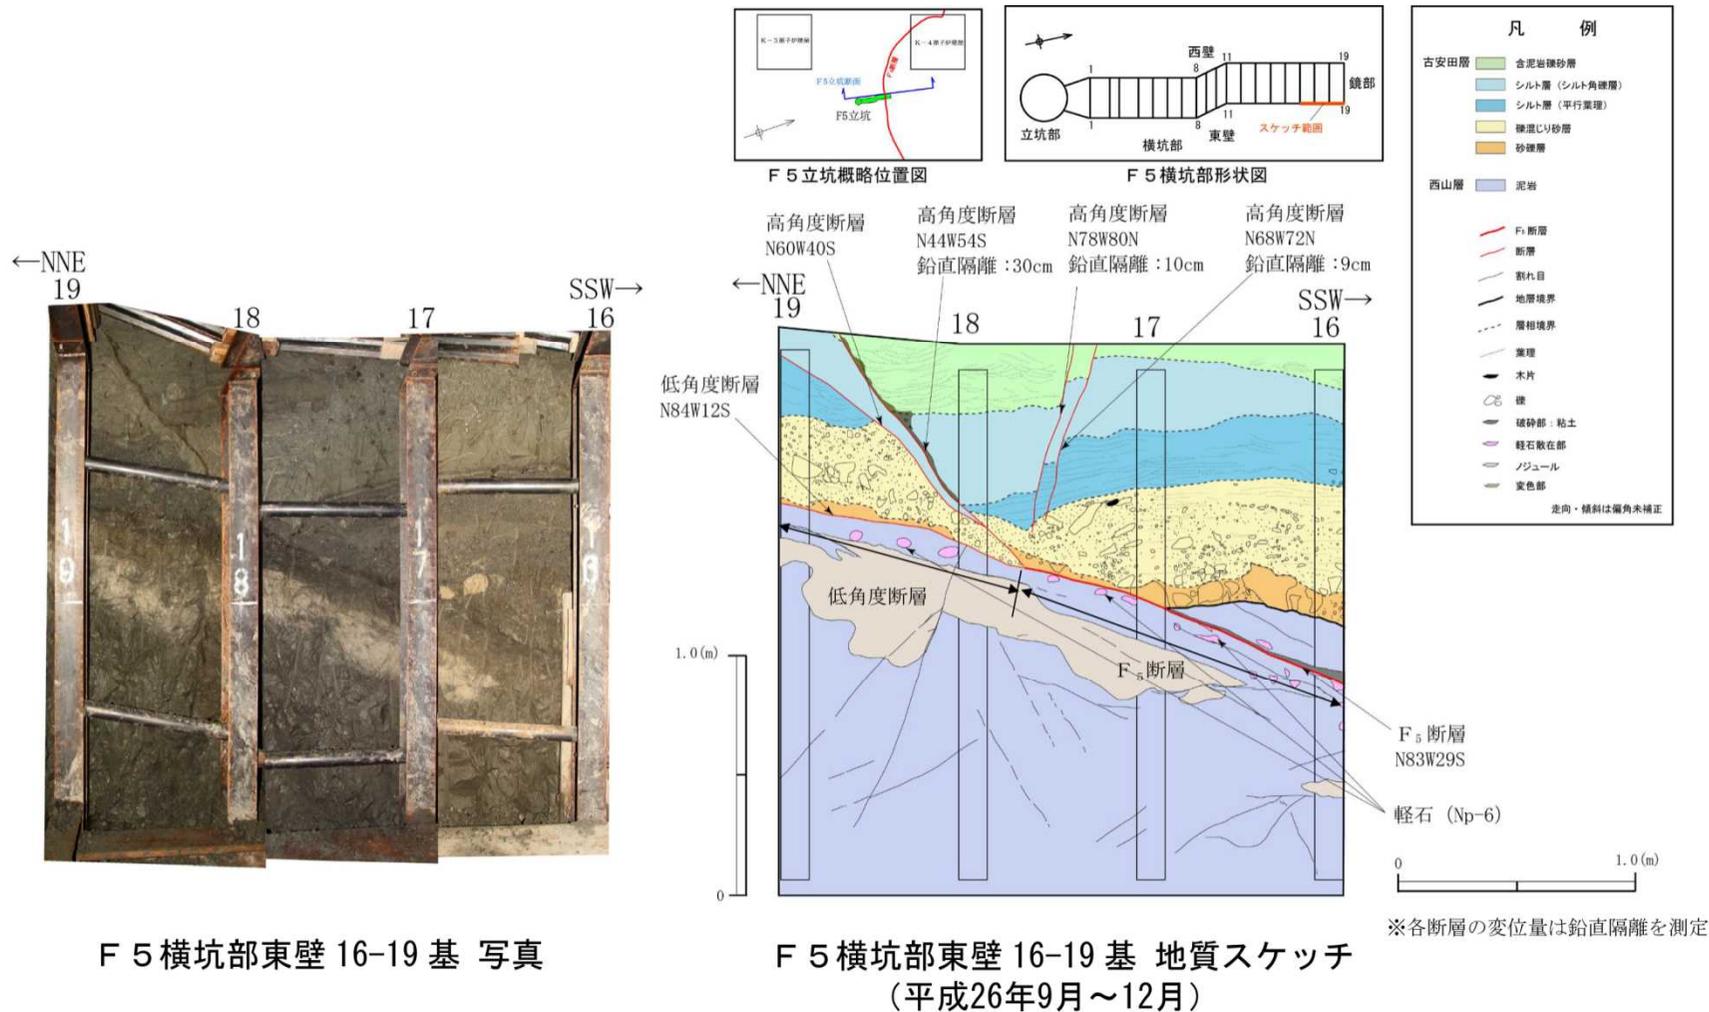
F 5 横坑部東壁 16-19 基 写真

- 古安田層中の高角度断層は、北傾斜と南傾斜の正断層がF₅断層の直上にV字状に分布し、その間の地層が落ち込んでいる。北傾斜の断層に比べ、南傾斜の断層の変位が大きく、南傾斜の断層に伴う地層の後方回転がみとめられる。
