柏崎刈羽原子力発電所6号炉及び7号炉
敷地の地質・地質構造について

平成27年10月9日
東京電力株式会社

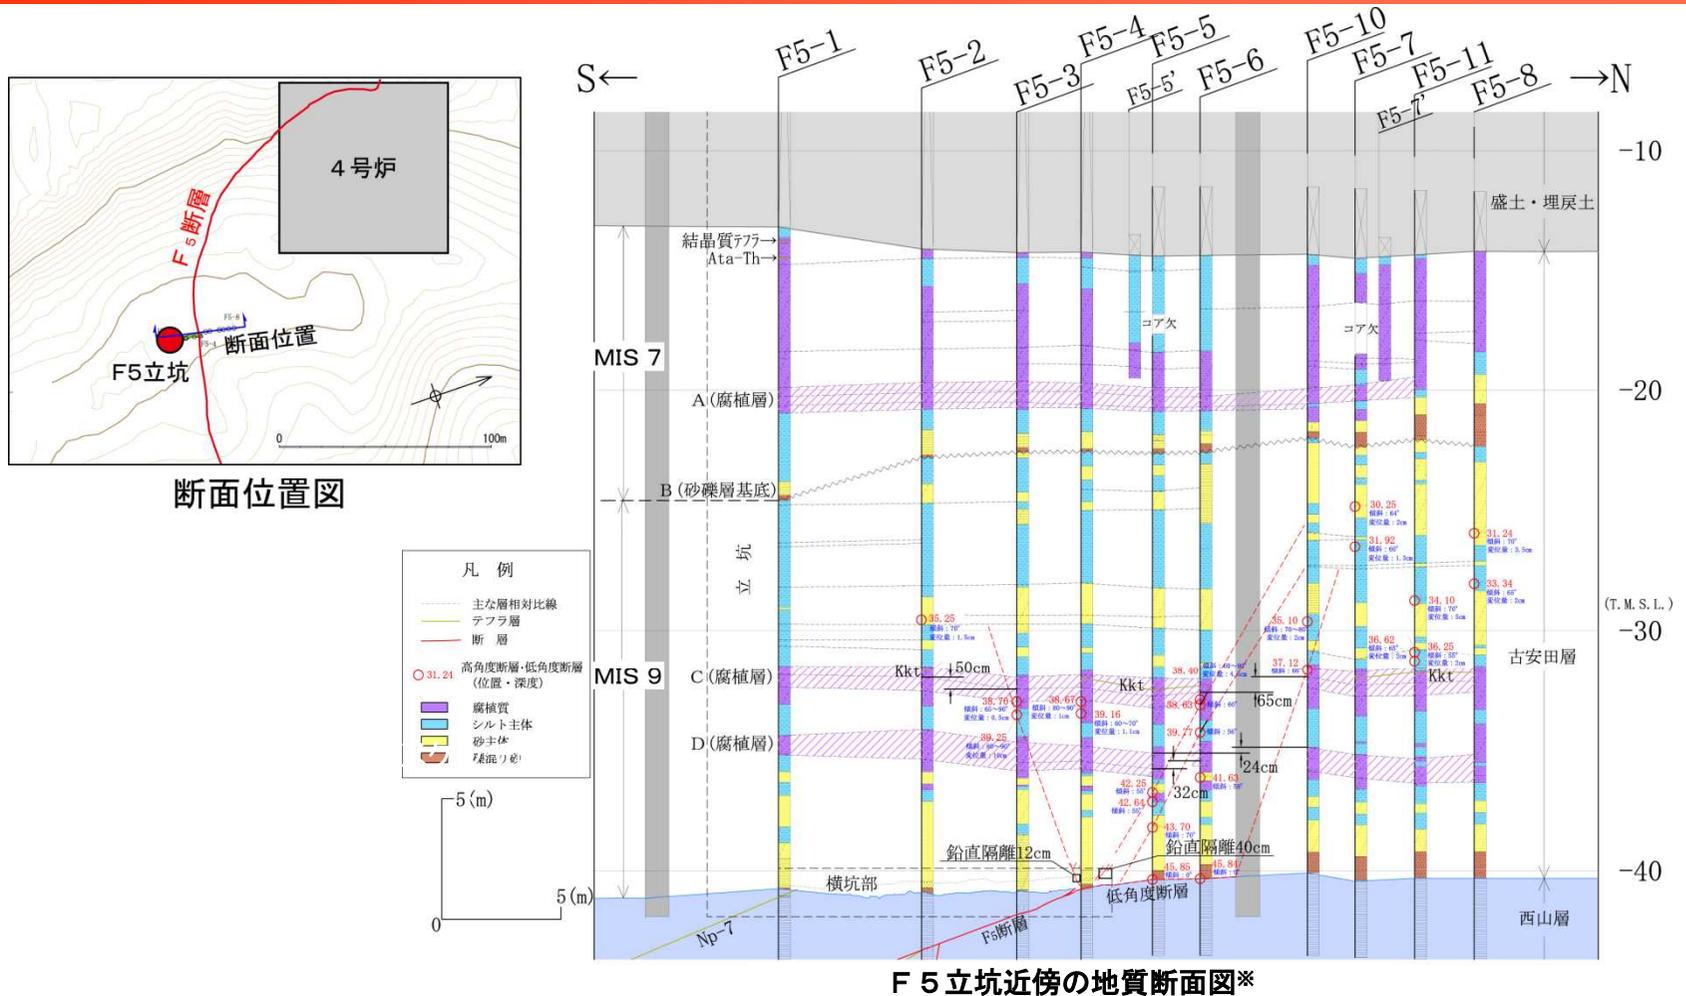
3.2.3 F系断層（F₅断層の活動性評価）

- 古安田層中の高角度断層は、北傾斜と南傾斜の正断層がF₅断層の直上にV字状に分布し、その間の地層が落ち込むとともに、北傾斜の断層に比べ南傾斜の断層の変位が大きく、南傾斜の断層に伴う地層の後方回転が認められる。
- ボーリング調査の結果より、上載層である古安田層は、加久藤テフラを含むMIS9に堆積したものと、阿多鳥浜テフラを含むMIS7に堆積したものに区分される。

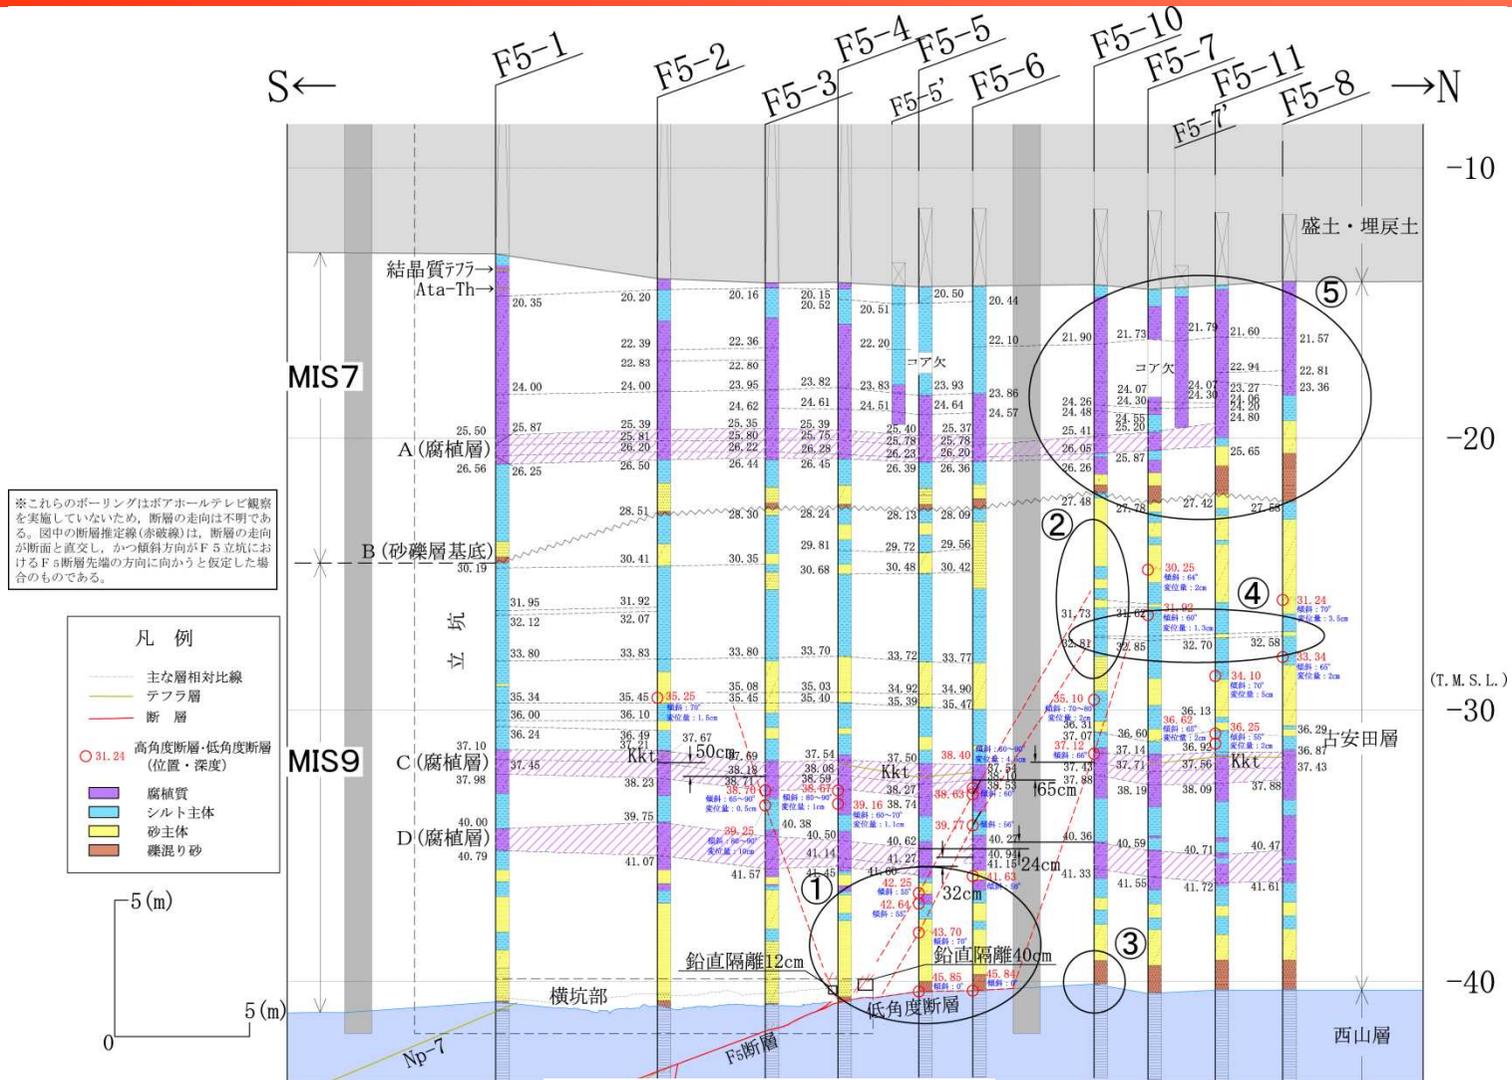
3.2.3 F系断層（F₅断層の活動性評価）

- 高角度断層の連続性については①及び②で、低角度断層の連続性については①及び③で確認している。
- 高角度断層の変位については、④及び⑤などで確認される鍵層の分布状況によって評価している。

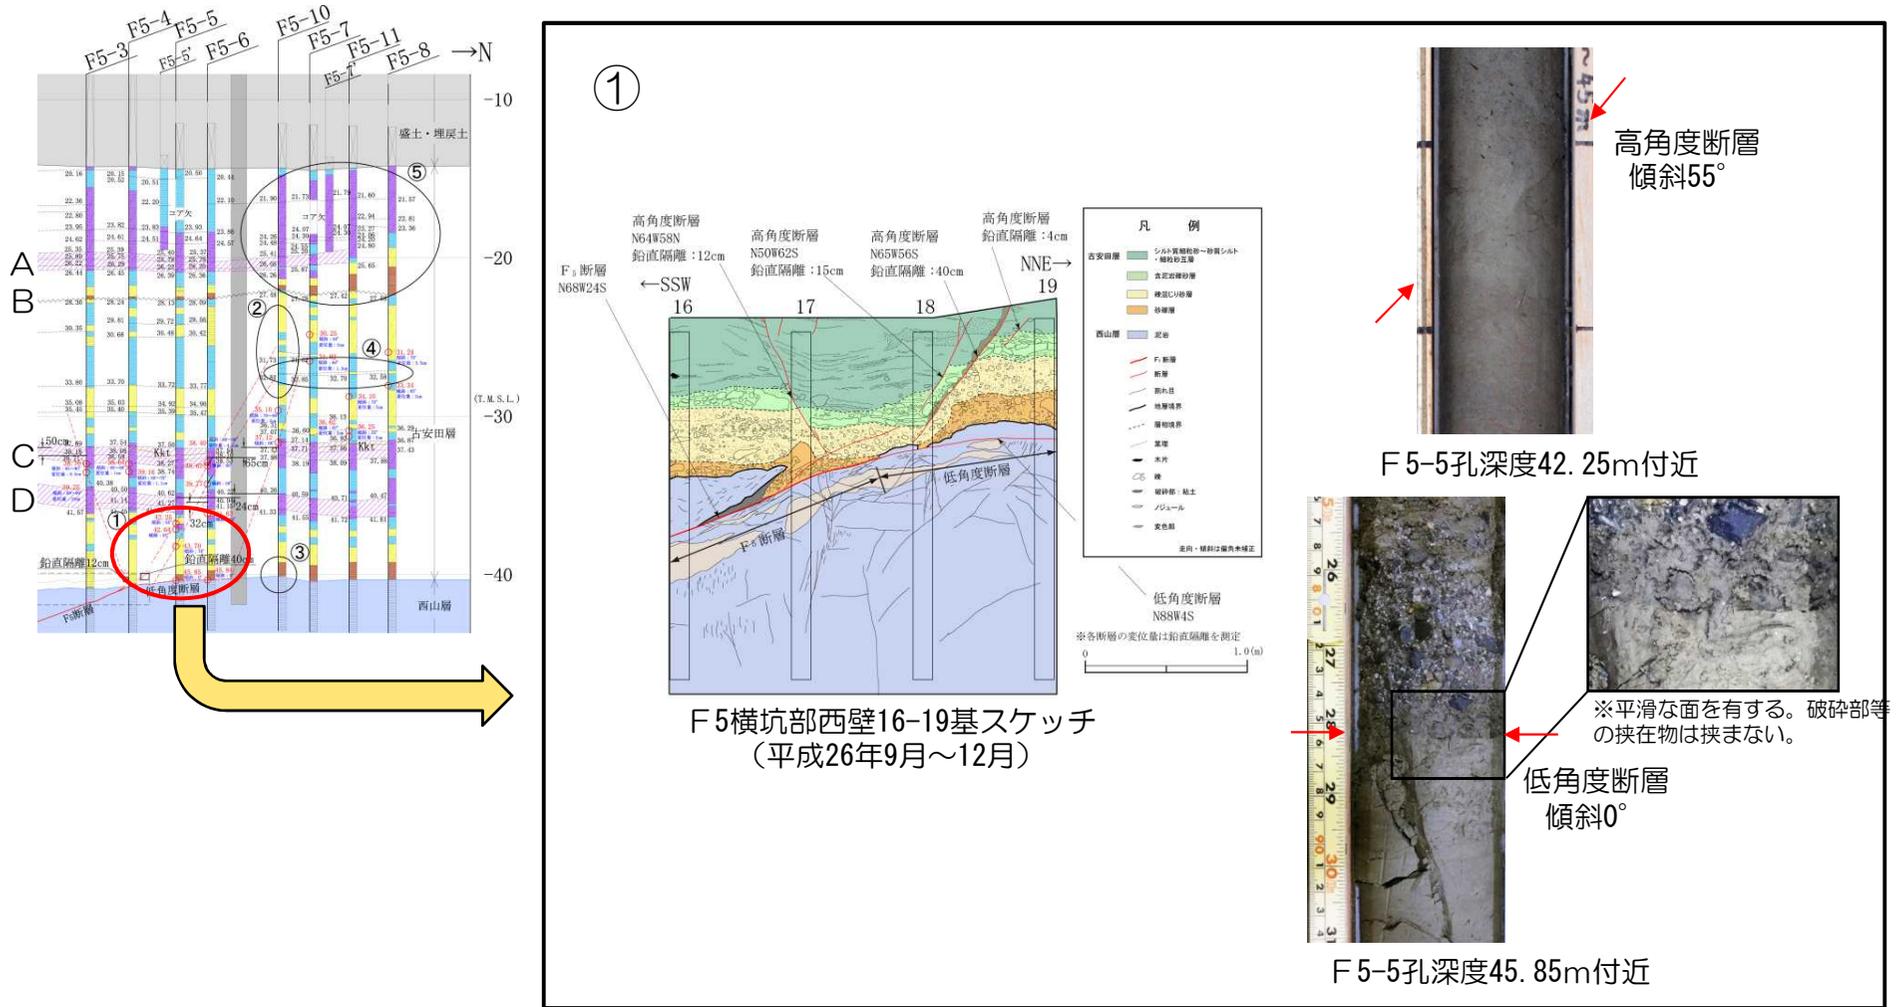
3.2.3 F系断層（F₅断層の活動性評価）

- F₅横坑部において、F₅断層先端部から古安田層中に延びる高角度断層及び古安田層と西山層の境界付近に分布する低角度断層を確認した。
- F₅-5孔の深度42.25mにおいて傾斜55°の小断層を確認した。また、同孔の深度45.85mの古安田層と西山層の境界部において平滑でほぼ水平な小断層を確認した。

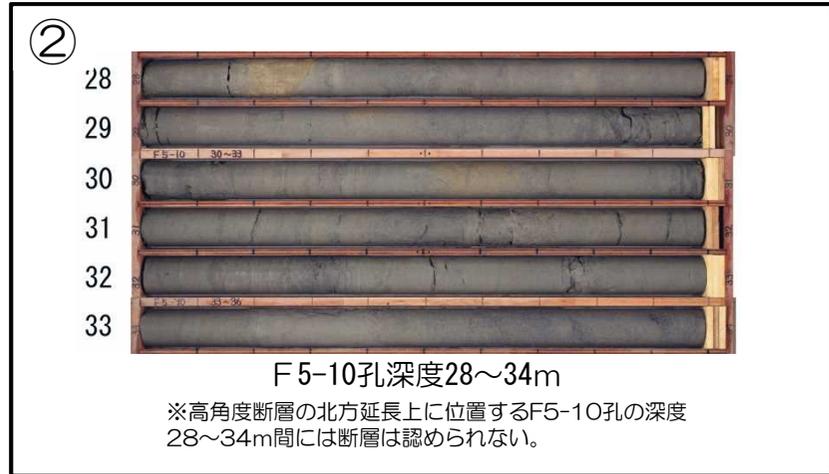
3.2.3 F系断層（F₅断層の活動性評価）

- 高角度断層の上方延長上に位置するF 5-10孔の深度28～34m間には断層は認められないことから、高角度断層はこれ以浅に連続しないと判断される。
- 低角度断層の北方延長上に位置するF 5-10孔の深度45.58mの古安田層と西山層の境界面は、凹凸を有する不整合面となっており断層は認められないことから、低角度断層はこれ以北に連続しないと判断される。

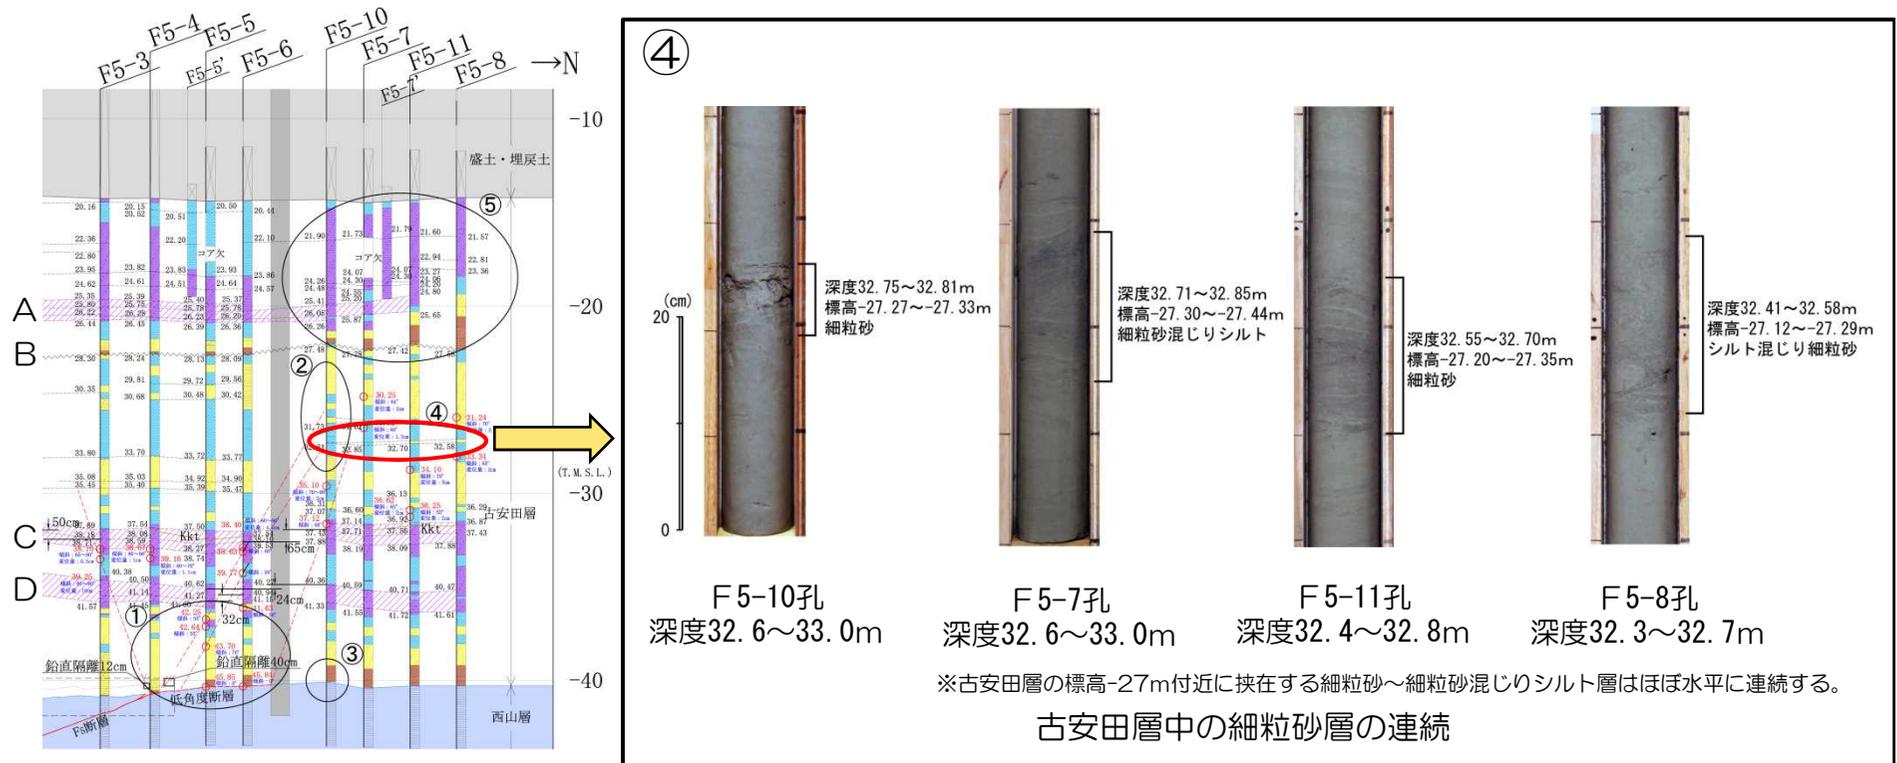
3.2.3 F系断層（F₅断層の活動性評価）

- F5-10孔～F5-8孔間の古安田層の標高-27m付近には，細粒砂～細粒砂混じりシルトの薄層を挟在しており，これらはほぼ水平に分布していることから，高角度断層による変位は認められない。

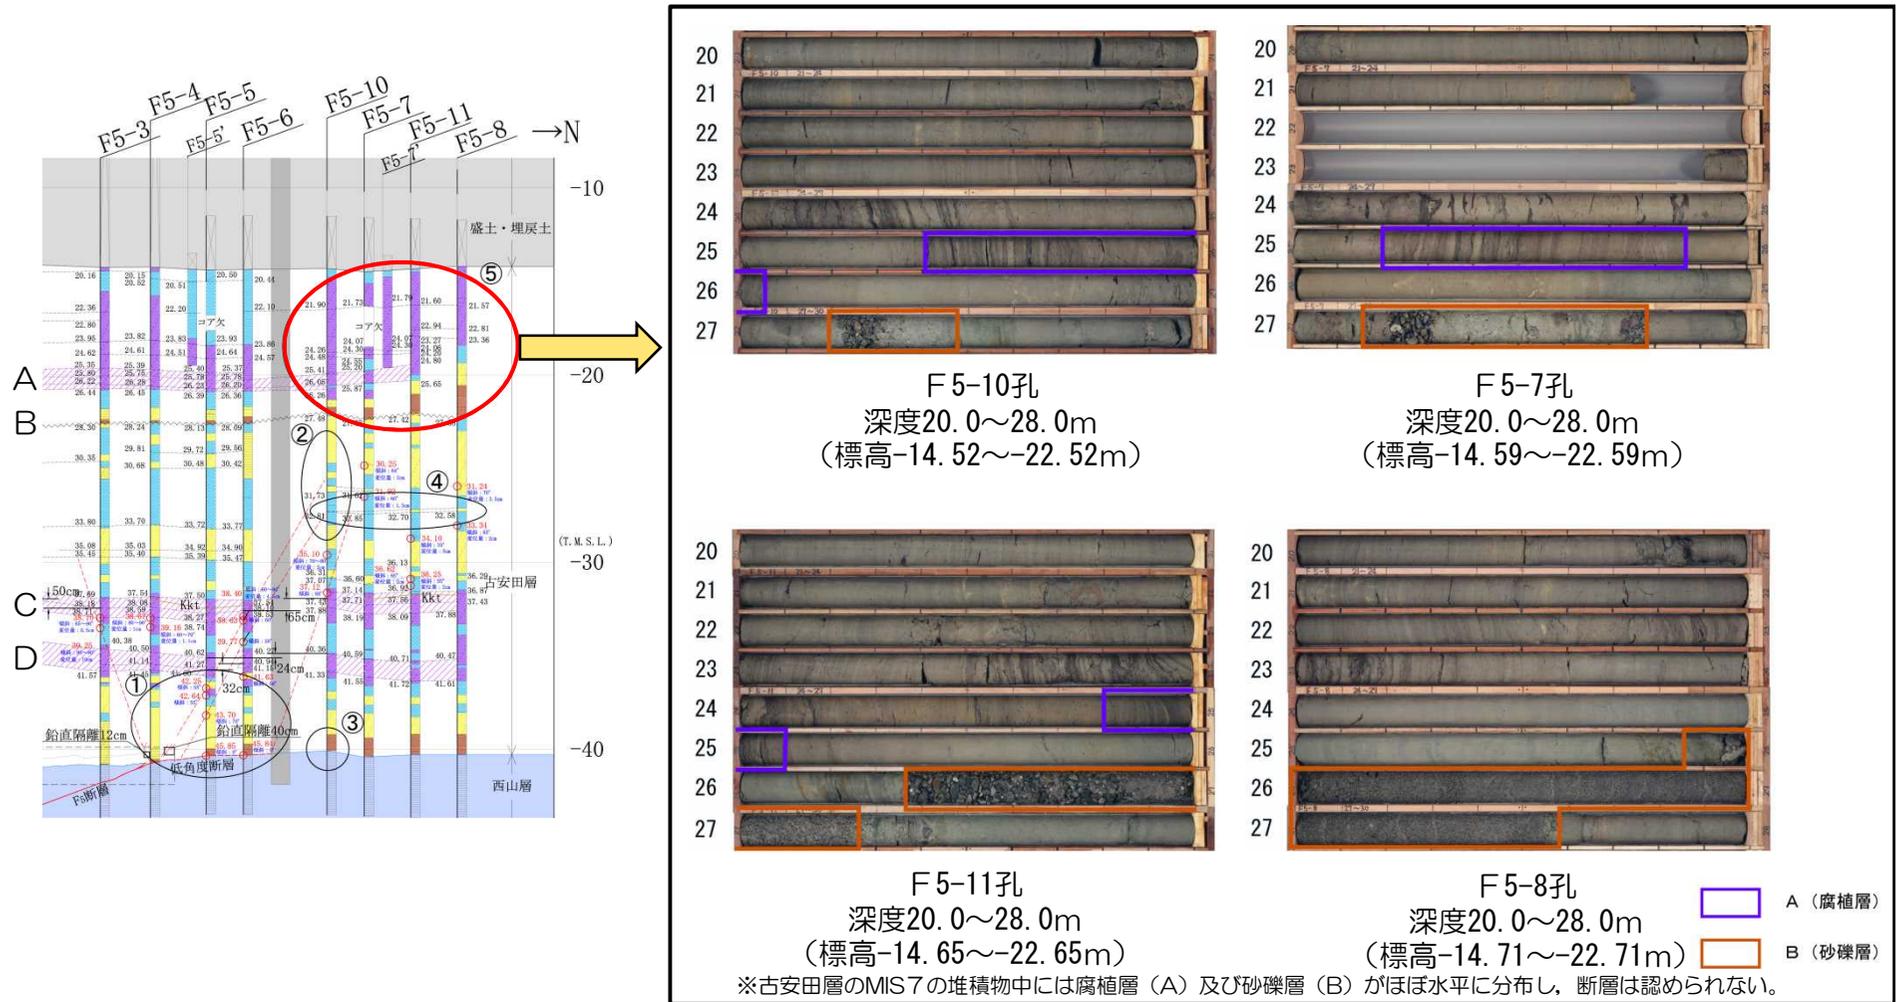
3.2.3 F系断層（F₅断層の活動性評価）

- F5-10孔~F5-8孔間の古安田層のうちMIS7に対比される堆積物は、下部に縞状を呈する腐植層(A)を挟在し、基底部に砂礫層(B)を伴う。A層及びB層はほぼ水平に分布しており、MIS7の堆積物中に断層は認められない。
- 以上のことから、古安田層のうちMIS7の堆積物には高角度断層による変位は認められない。

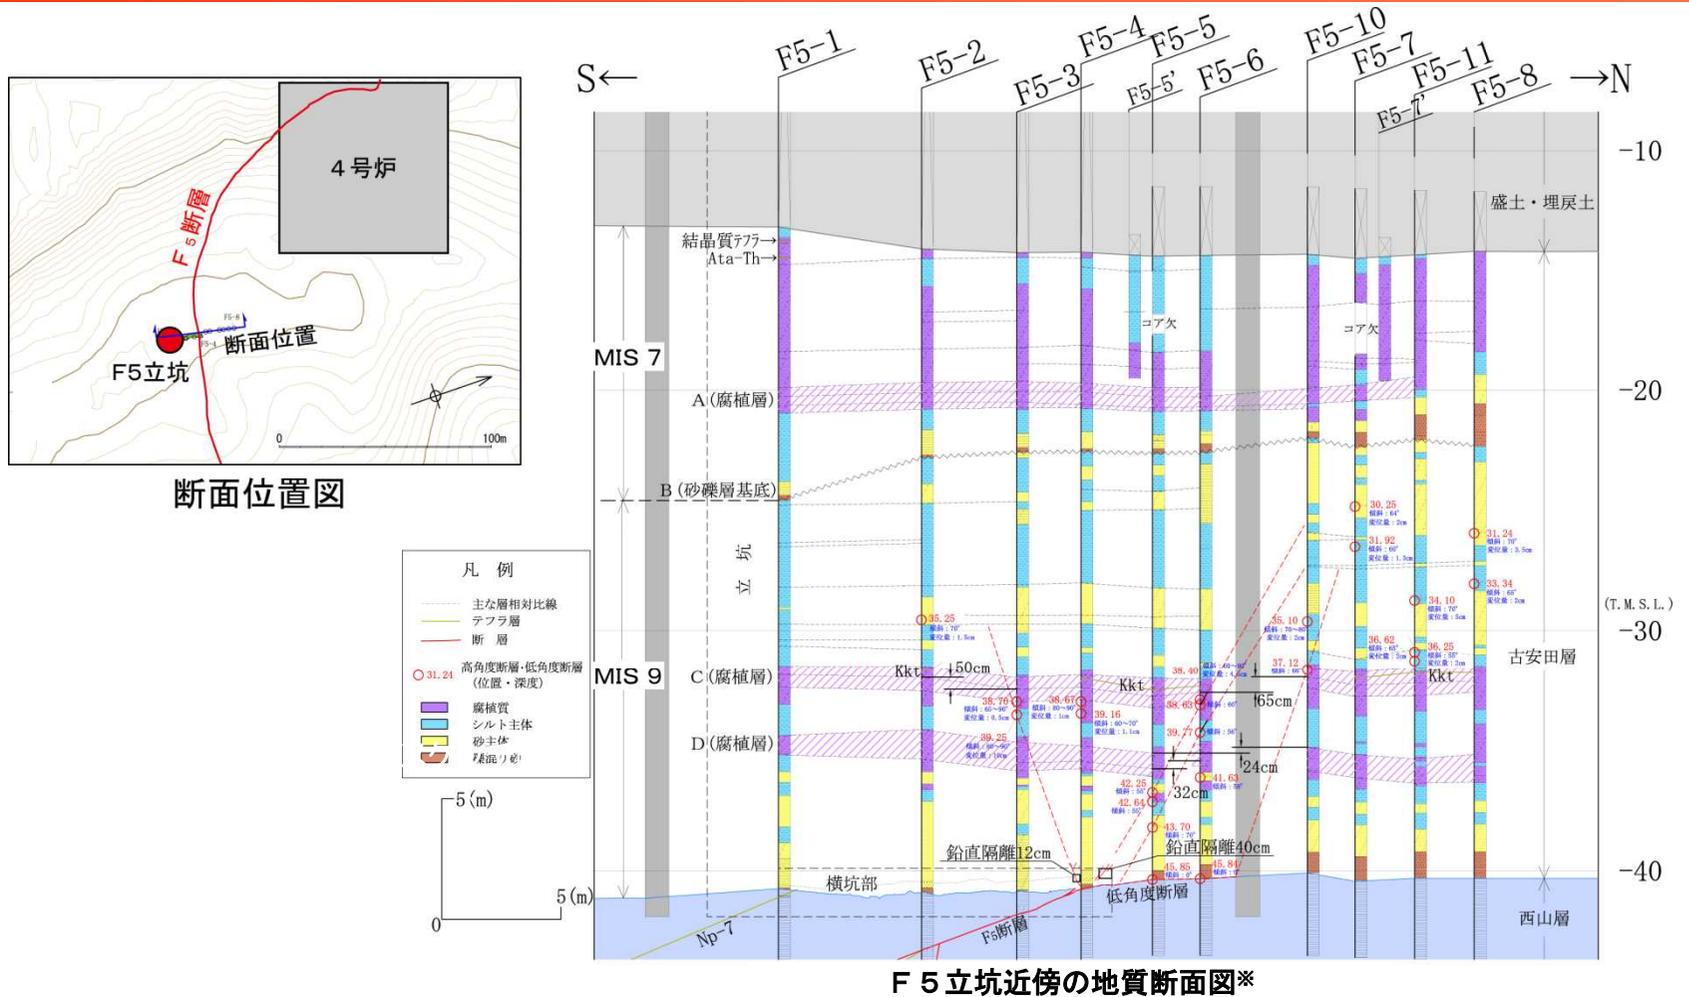
3.2.3 F系断層（F₅断層の活動性評価）

- 高角度断層は古安田層のうちMIS9の堆積物には変位を与えているものの、上位には連続せず、MIS7の堆積物には変位を与えていないことを確認した。

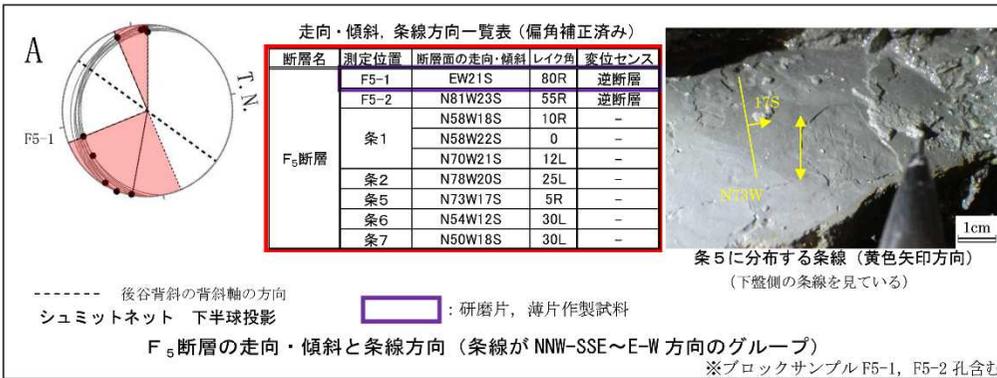
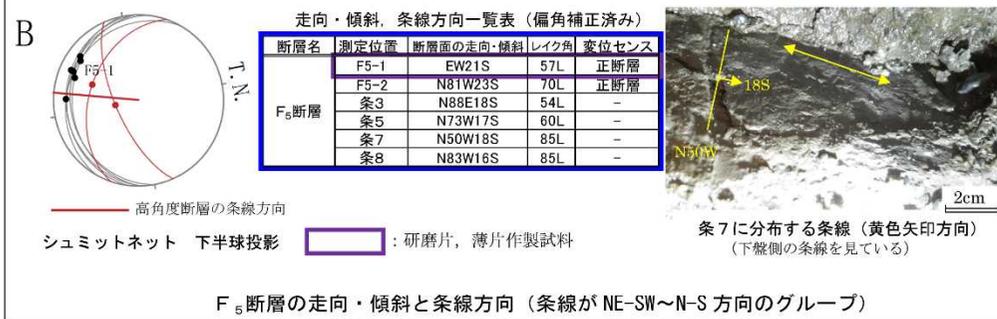
レイク角の表示方法

- 横坑壁面等に関する詳細な観察の結果, F₅断層にはNNE-SSW~E-W方向とNE-SW~N-S方向の2方向の条線が確認される。
- NNE-SSW~E-W方向の条線を示す運動については, 研磨片, 薄片の観察結果から逆断層センスの動きであること, 条線の方向が褶曲軸に高角度に交差する関係にあることから, 褶曲運動に関連した活動で形成されたものと判断される。
- NE-SW~N-S方向の条線を示す運動については, 研磨片, 薄片及び横坑壁面の観察結果から正断層センスの動きであること, 条線の方向が褶曲運動に伴う動きとは調和しないことから褶曲運動に関連して形成されたものではないと判断される。

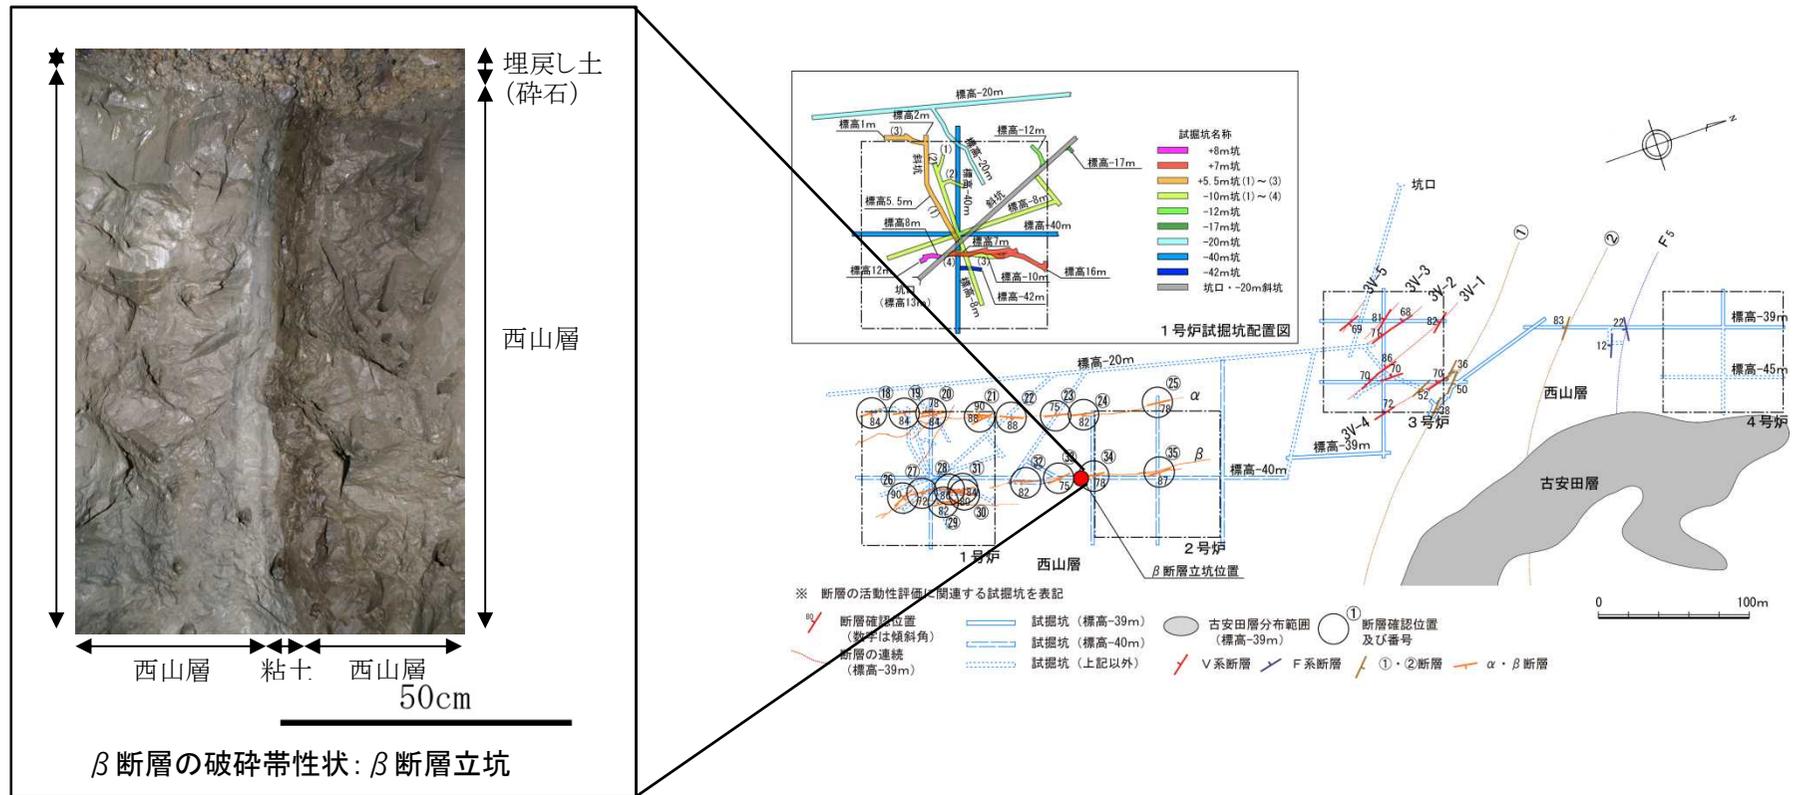
3.2.4 α ・ β 断層（性状）

- α 断層及び β 断層は、NNE-SSW走向で高角度東傾斜（一部鉛直ないし西傾斜）の断層からなり、両断層は40m～50m程度の間隔でほぼ平行に分布している。
- α 断層は幅0～50cm程度の破碎部と幅0.1～2cm程度の粘土を伴い、 β 断層は幅0～50cm程度の破碎部と幅0.1～4cm程度の粘土を伴う。粘土は比較的良く固結している。

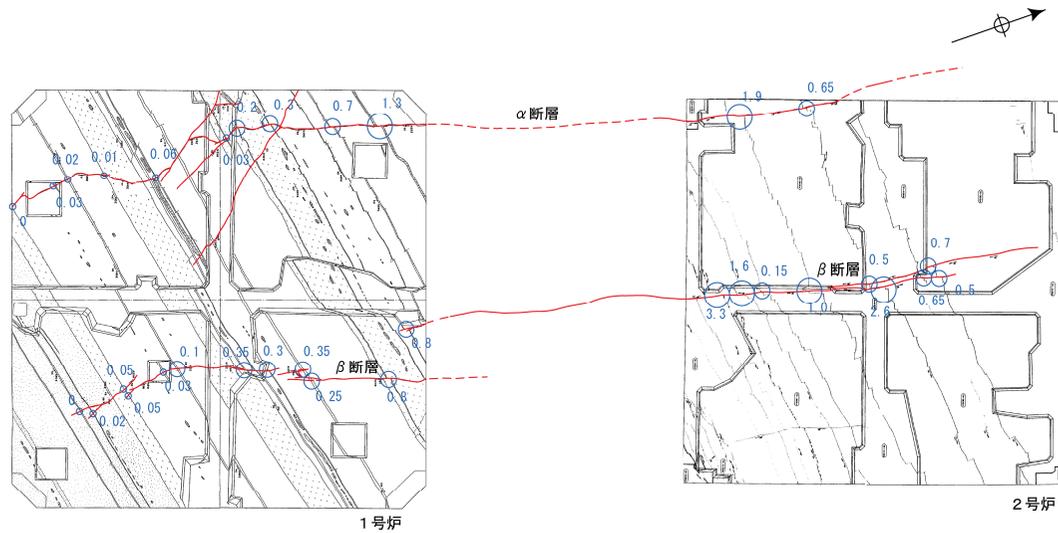
3.2.4 $\alpha \cdot \beta$ 断層 (変位量 (基礎面観察結果))

- α 断層の変位量は、1号炉南端部で0cm、中央部付近までは数cm程度、北部では数10cm～1.3mとなり、2号炉南側壁面の標高-20m付近で最大6.2mを示し、その北側では1.9m、0.65m、0.2mと北に向かって減少している。
- β 断層の変位量は、1号炉南東部では数cm程度、北東部では数10cm程度となり、2号炉南側壁面の標高-20m付近で最大7.2mを示し、これより北側ではややばらつくものの2号炉北部では数10cm程度となり、2号炉北端近くで消滅している。

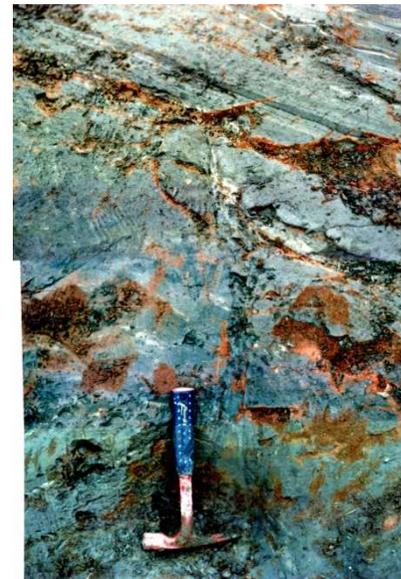
α 断層写真

古安田層A₃部層

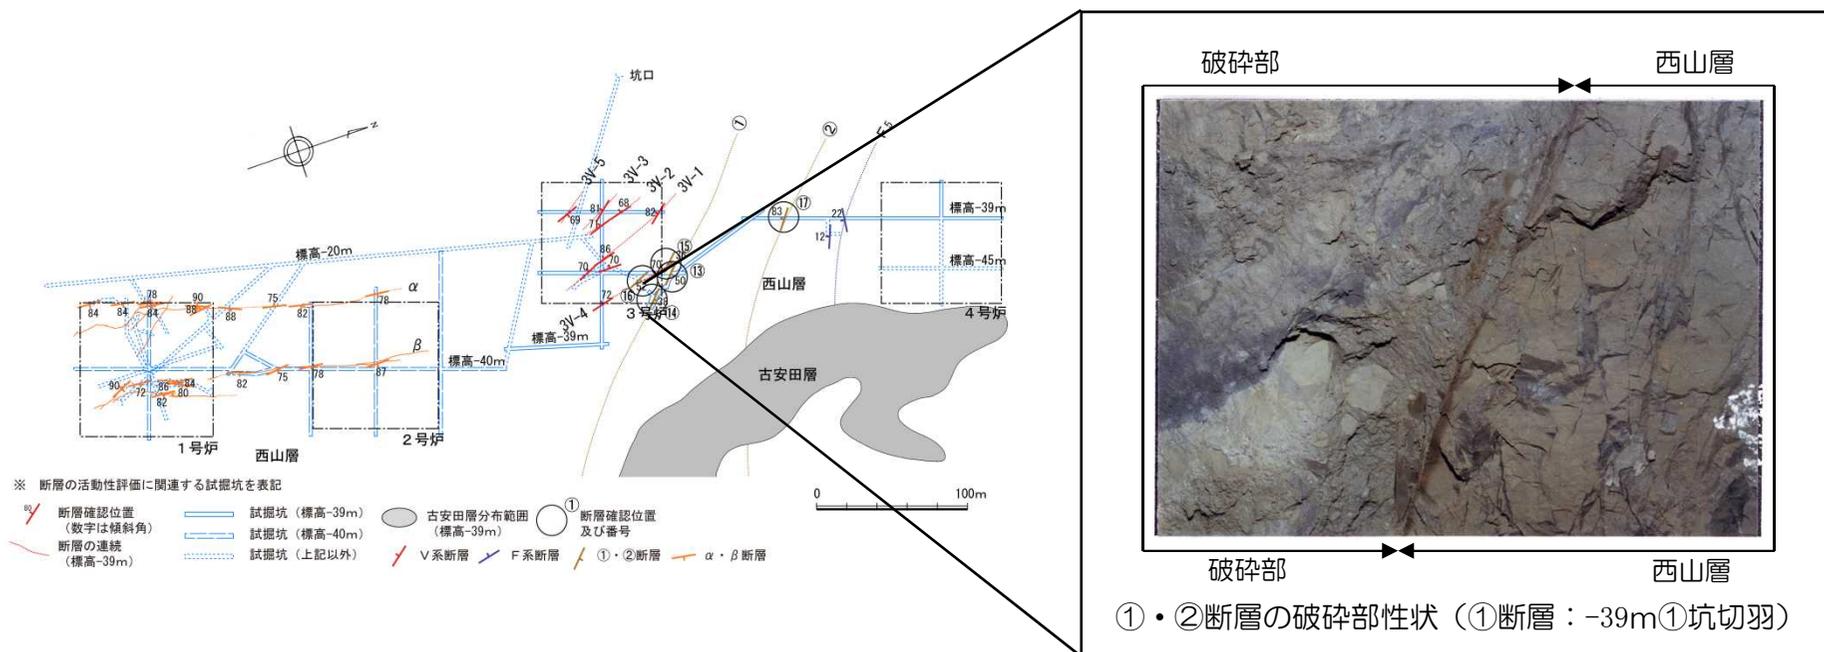
3.2.5 ①・②断層（①・②断層の性状）

- ①・②断層は、NW-SW走向で中角度北東傾斜の①断層と、NW-SE走向で高角度南西傾斜の②断層からなる。
- ①断層は平均幅280cm程度の、②断層は平均幅220cm程度のそれぞれ亜角礫を含む破碎部を伴う。断層面が不明瞭となる場合がある。

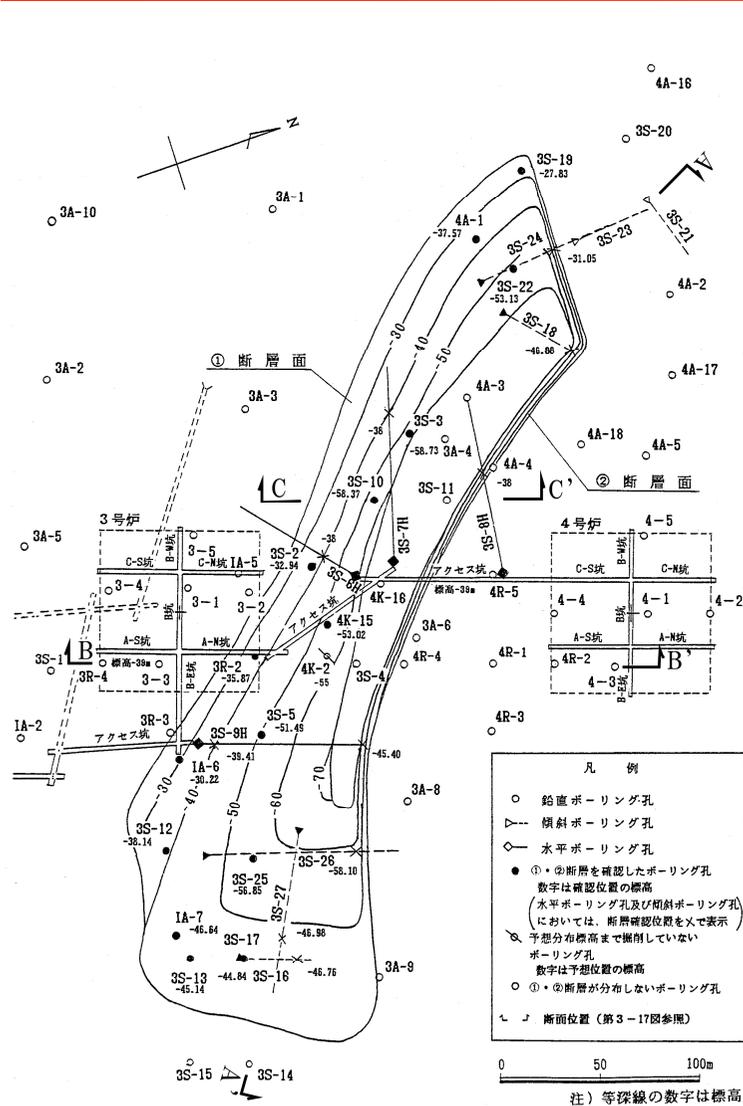
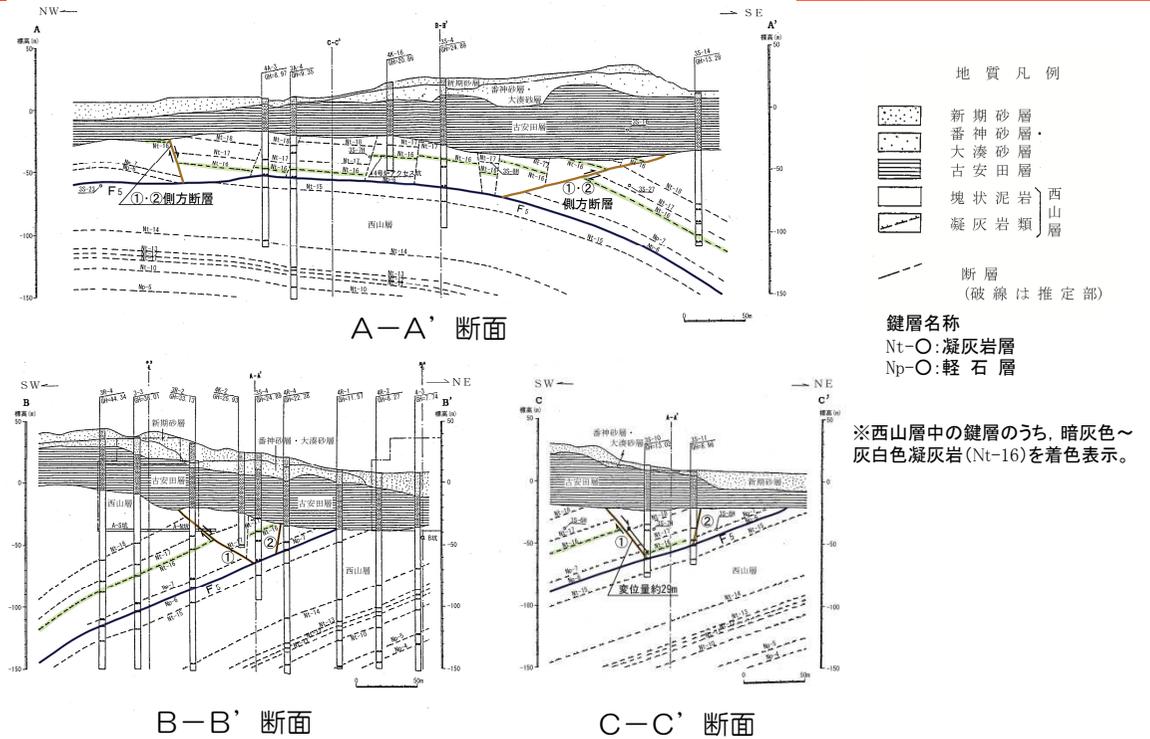
3.2.5 ①・②断層 (①・②断層の連続性及び変位量)

- ①断層及び②断層は、試掘坑調査及びボーリング調査によって連続性、変位量を確認している。
- 西方延長部及び東方延長部はそれぞれ側方断層に連続し、平面的にはNW-NE方向に延びる環状を呈し、断面的にはF₅断層より下位には延びておらず、舟底状を呈する。
- ①断層及び②断層の変位量は、鍵層の分布から正断層的に最大約29mと推定される。また、北西側の側方断層は正断層、南東側の側方断層は逆断層である。
- 以上より、①・②・F₅断層に囲まれた土塊は、全体として正断層的に落ち込むとともに、北西から南東方向に移動した地すべり土塊と考えられる。

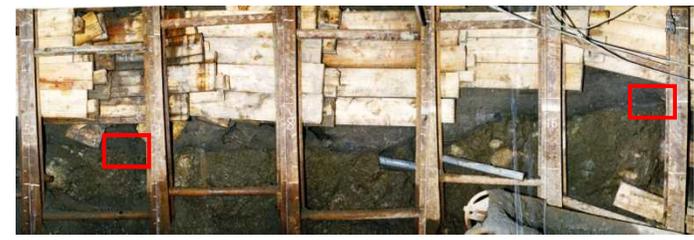
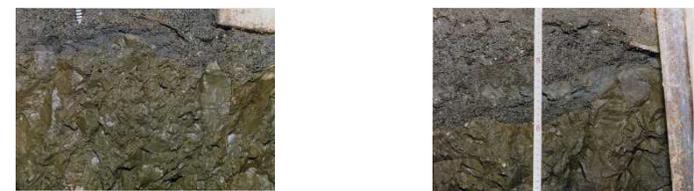
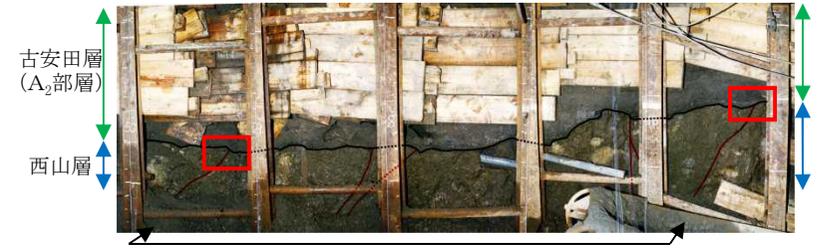
①坑南側壁①断層写真

①断層と古安田層との関係（①坑南側壁）

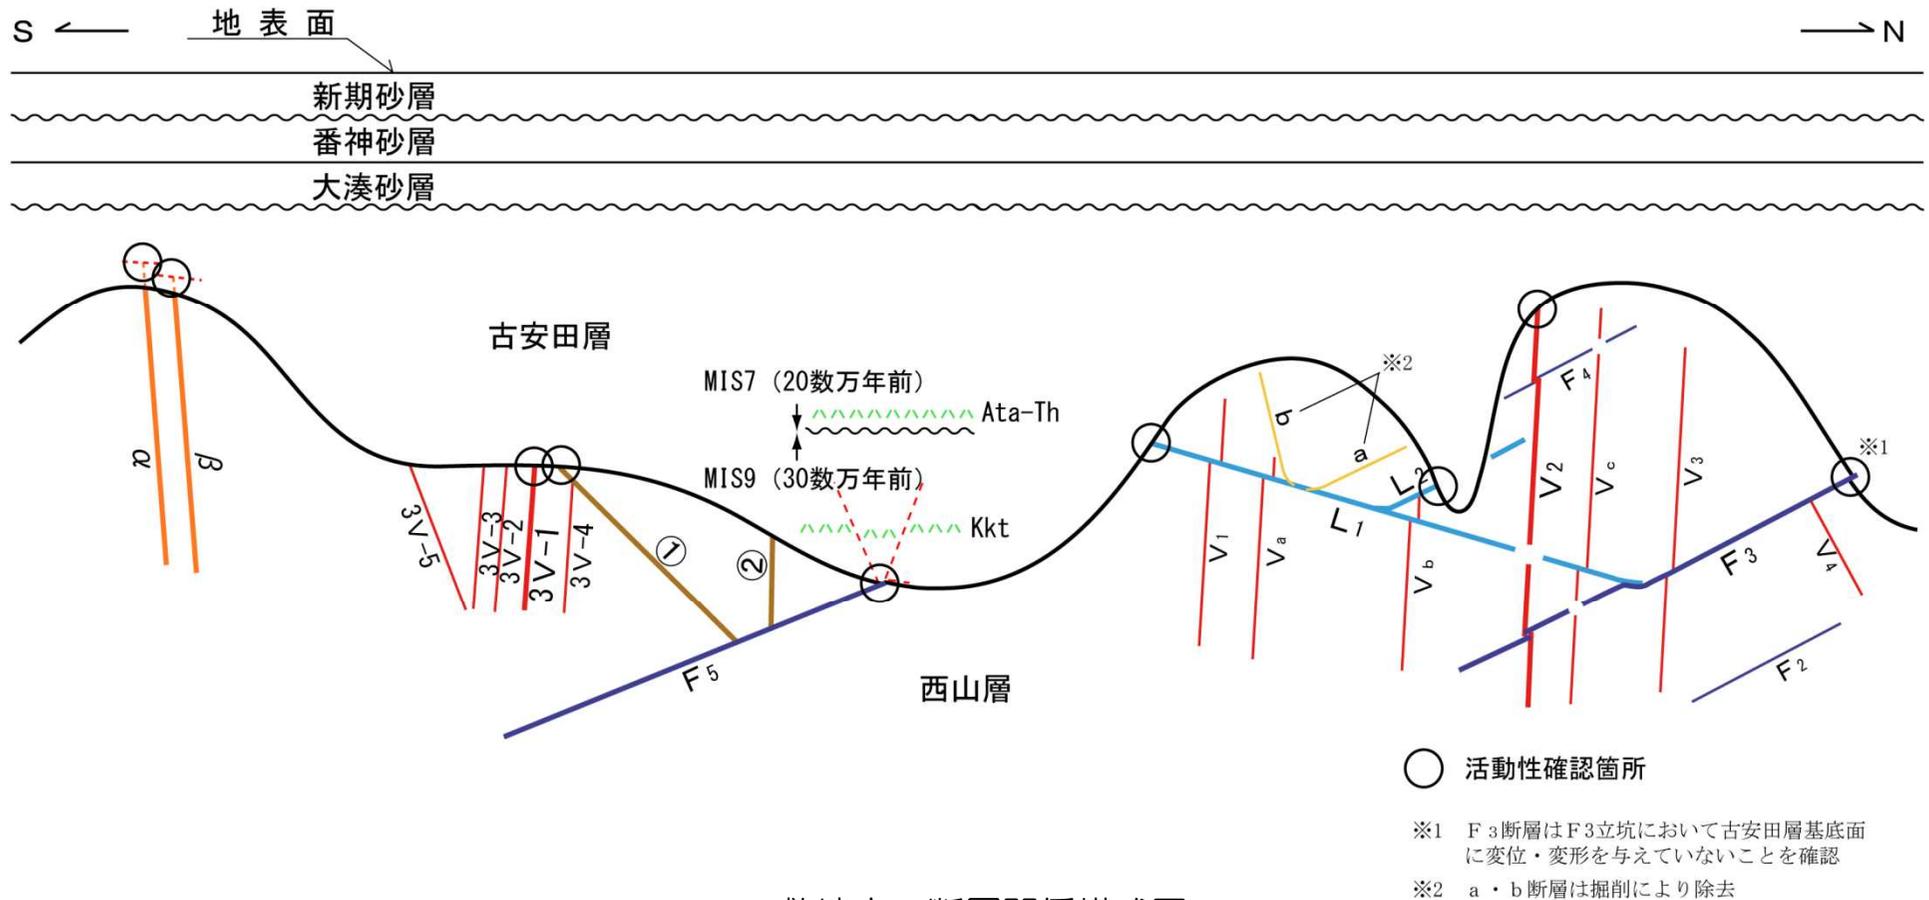
敷地内の断層関係模式図

- 大湊側及び荒浜側の敷地に分布する原子炉施設設置位置付近の断層については、少なくとも古安田層堆積終了以降の活動は認められず、将来活動する可能性のある断層等ではないと判断される。

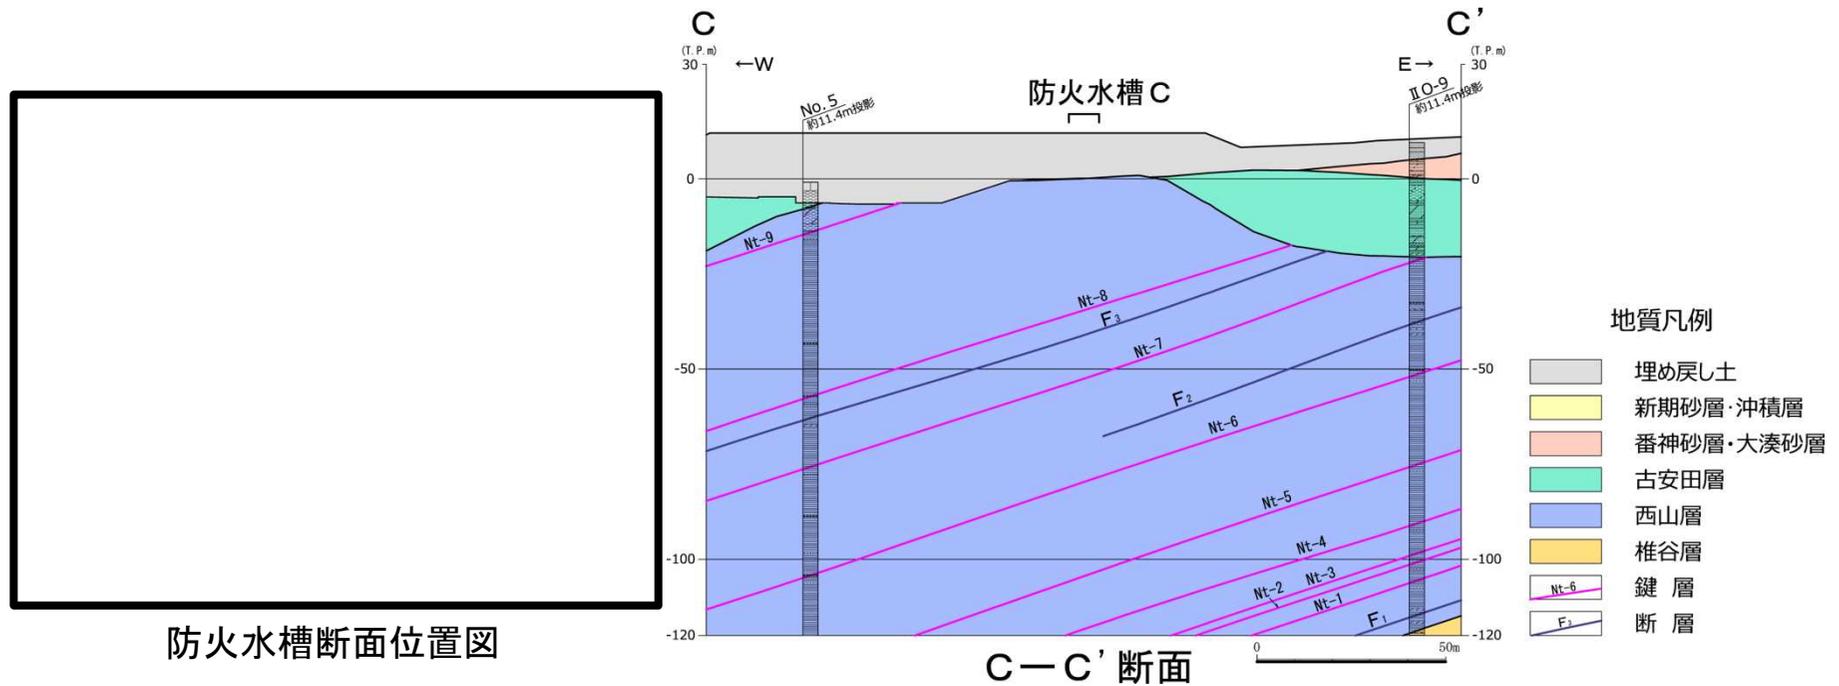
4.2 第四紀層支持の施設（3）－防火水槽Cの地盤－

- 防火水槽Cの地盤は，西山層を被覆する埋戻土からなる。

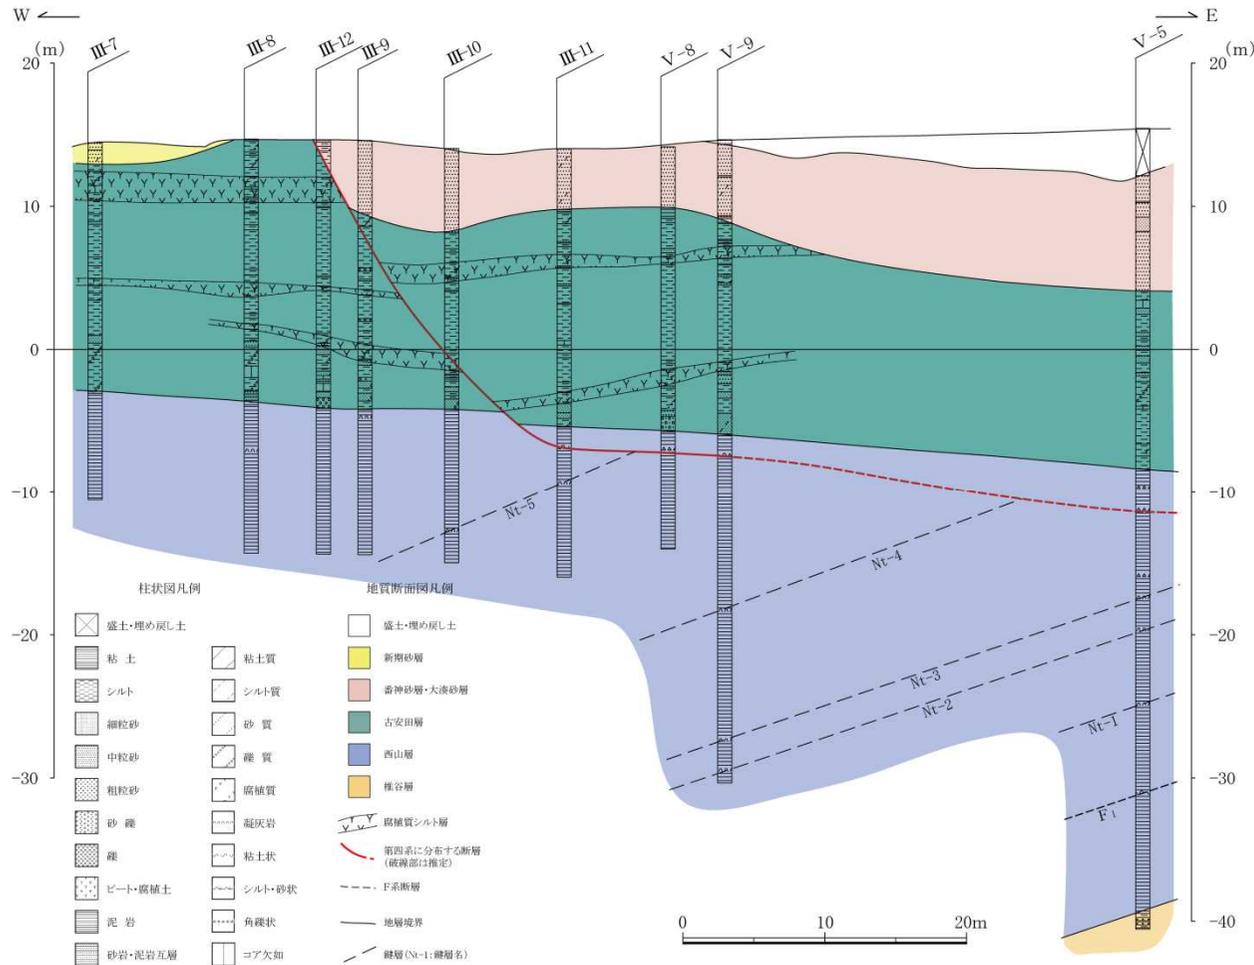
地質断面図

- 古安田層に挟在する腐植質シルト層は、Ⅲ-9孔～Ⅴ-9孔間では西に緩く傾斜している。
- 西山層中の鍵層はボーリング孔間で連続するとともに、鍵層間の距離にも異常は認められない。
- 以上のことから、大湊a断層は地下深部には延びていないと判断され、地表付近に発生した地すべり性の断層であると考えられる。
