柏崎刈羽原子力発電所6号炉及び7号炉
敷地の地質・地質構造について

平成27年10月9日
東京電力株式会社

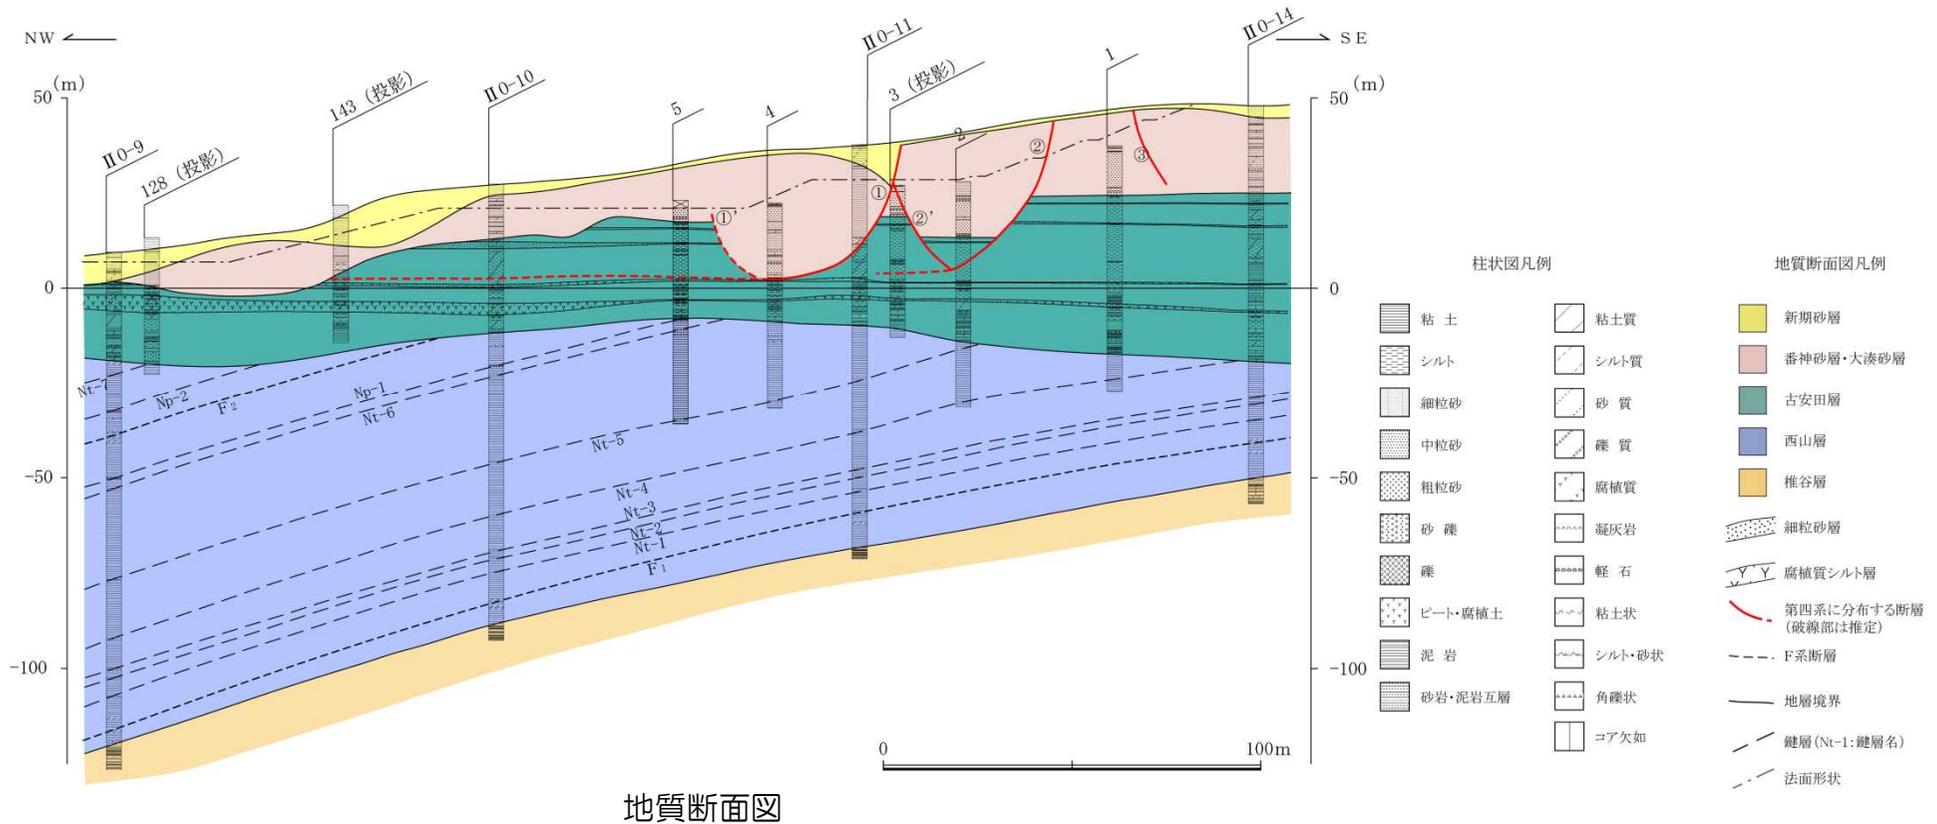
4.3 その他の断層 (3) 5号炉周辺斜面地点一ボーリング調査結果)

- ①断層及び②断層は、番神砂層・大湊砂層基底面に最大約16mの鉛直変位を与えているが、古安田層に挟在する腐植質シルト層及び西山層中の鍵層には変位は認められない。また、古安田層基底面にも断層変位に対応する高度差は見られない。
- ③断層は、古安田層中の腐植質シルト層に明瞭な変位を与えていない。
- 以上のことから、5号炉周辺斜面に分布する①～③断層は地下深部には連続しておらず、地表付近に発生した地すべり性の断層であると判断される。

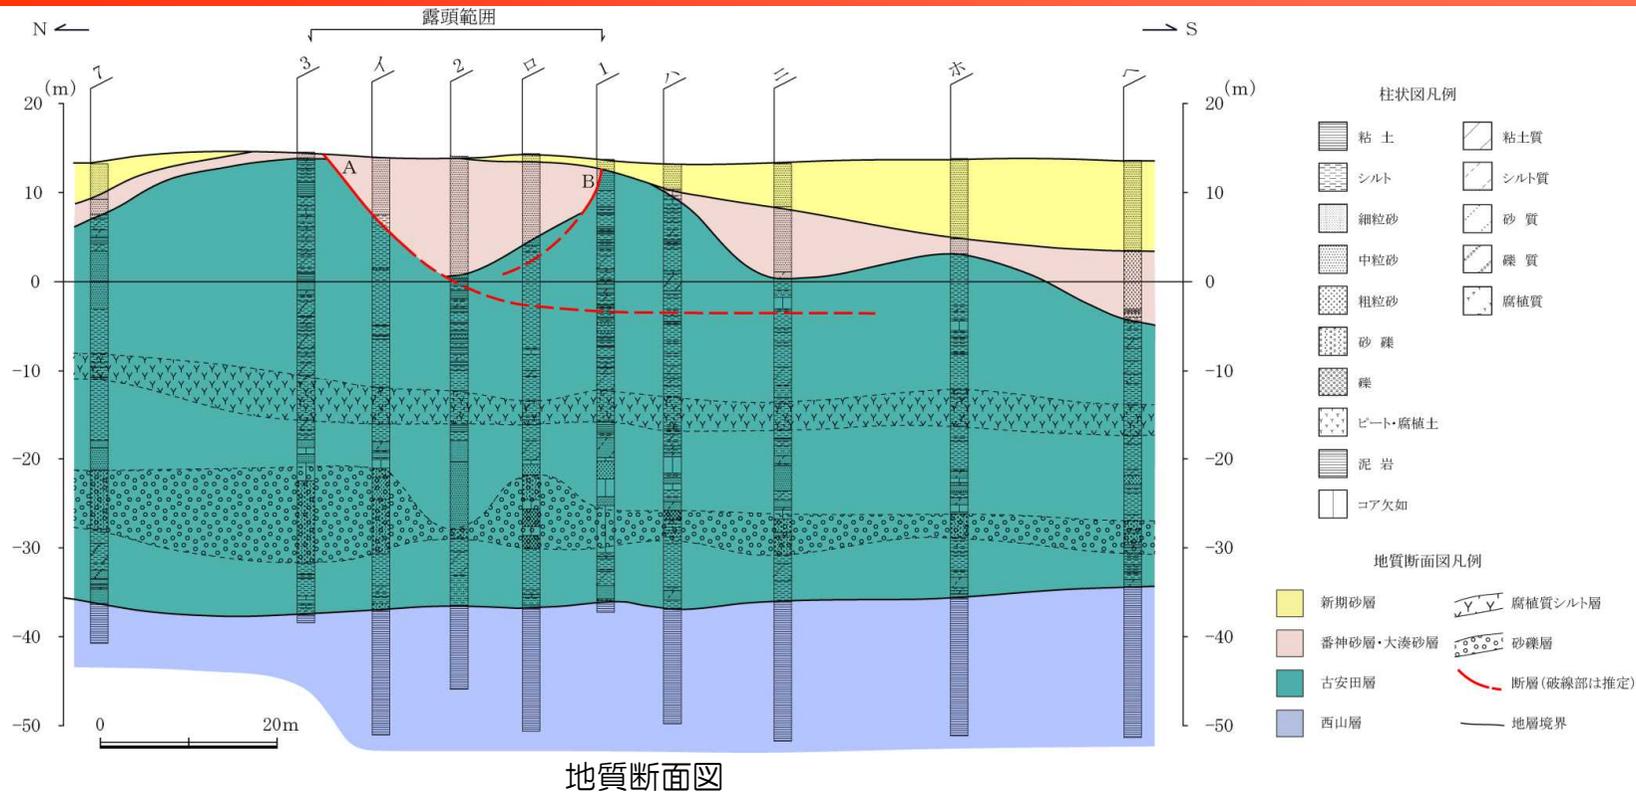
4.3 その他の断層 (4) 敷地中央部地点一ボーリング調査結果)

- A断層は番神砂層・大湊砂層基底面に約13mの鉛直変位を与えているが、古安田層下部に挟在する腐植質シルト層及び砂礫層には変位は認められない。また、古安田層基底面はほぼ水平であり、断層変位に対応する高度差は見られない。
- B断層は番神砂層・大湊砂層基底面に最大6m程度の鉛直変位を与えているが、古安田層下部に挟在する腐植質シルト層及び砂礫層には変位は認められない。また、古安田層基底面はほぼ水平であり、断層変位に対応する高度差は見られない。
- 以上のことから、A断層及びB断層は地下深部には連続しておらず、地表付近に発生した地すべり性の断層であると判断される。

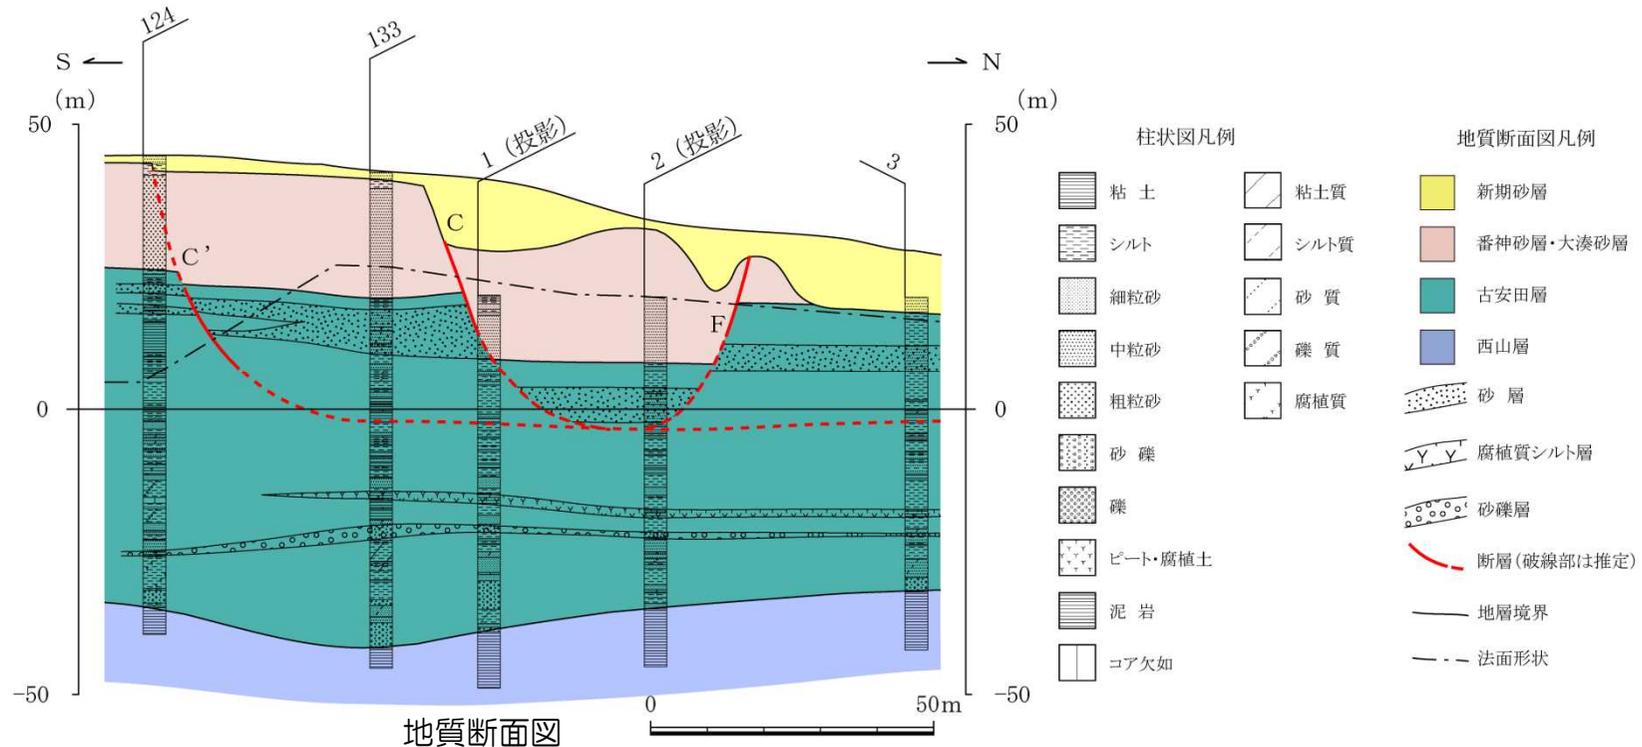
4.3 その他の断層 (5) 1号炉北東部地点一ボーリング調査結果)

- C断層は番神砂層・大湊砂層基底面に約12m、古安田層上部の砂層に約11~15mの鉛直変位を与えているが、古安田層に挟在する腐植質シルト層及び砂礫層には変位は認められない。また、古安田層基底面にも断層変位に対応する高度差は見られない。
- F断層は番神砂層・大湊砂層基底面に約10m、古安田層上部の砂層に約8~9mの鉛直変位を与えているが、古安田層に挟在する腐植質シルト層及び砂礫層には変位は認められない。また、古安田層基底面にも断層変位に対応する高度差は見られない。
- 以上のことから、C断層及びF断層は地下深部には連続しておらず、地表付近に発生した地すべり性の断層であると判断される。

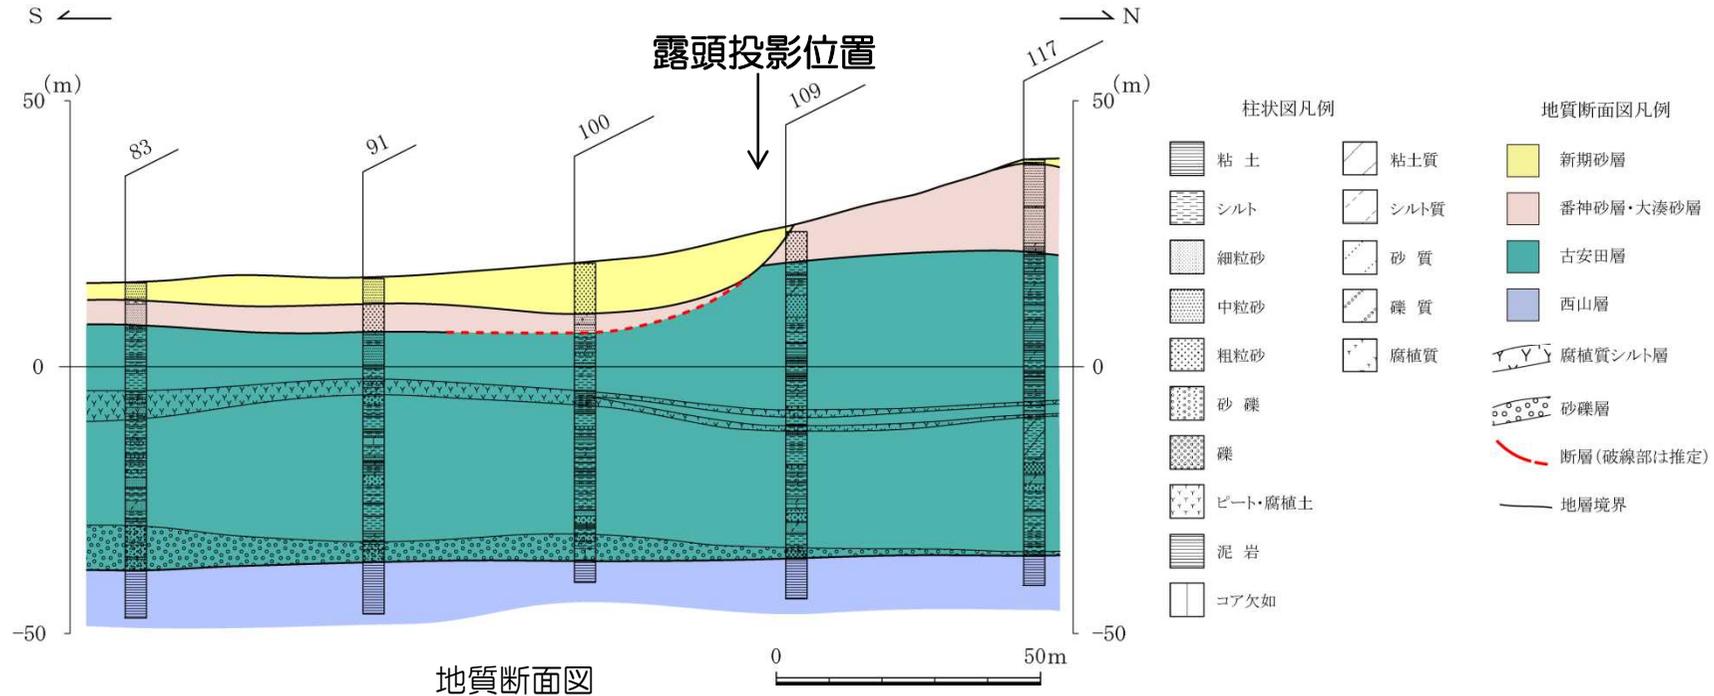
4.3 その他の断層 (6) 旧青山農場地点一ボーリング調査結果

- ボーリングNo.100孔とNo.109孔間において、番神砂層・大湊砂層基底面に約13mの南落ちの高度差が認められ、断層の存在が推定される。ただし、古安田層中に挟在する腐植質シルト層に断層変位に対応する高度差は認められない。また、古安田層基底面には断層変位に対応する高度差は見られない。
- 以上のことから、旧青山農場地点で推定される南西傾斜の地すべり性の断層、法面5に分布する円弧状を呈する南落ちのA断層及び既往ボーリングNo.83孔～No.117孔間で推定される南落ちの高度差は一連の断層に起因するものであり、この断層は地下深部には連続しておらず、地表付近に発生した地すべり性の断層であると判断される。
