当社水力発電所の河川法に係る  
データ改ざん及び手続き不備に関する  
調査報告書

〔 調査の目的、体制及び方法  
河川法に係るデータ改ざん等に関する調査 〕

平成 19 年 1 月 24 日

東京電力株式会社

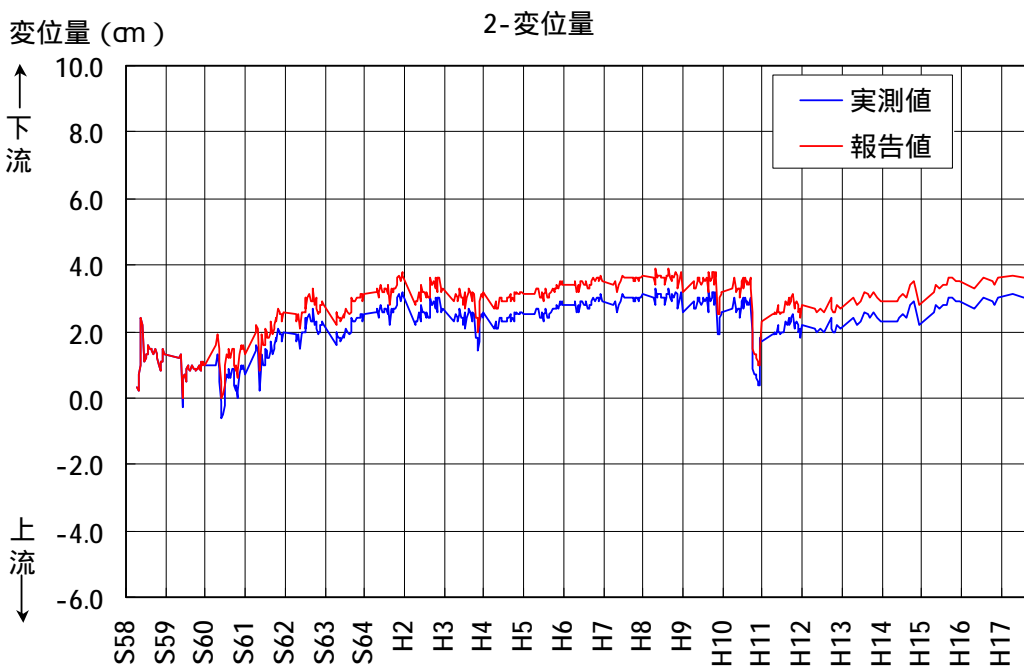
図 - 6 ダム変形計測に関する経年データ（変位測定、天端部分）

改ざんの方法は、原則として、最も上流側に変位した測定点の変位量をゼロとし、他の測定点をそのまま平行移動させるものであった。ただし、測定点のうち下流側への変位が元々大きい 3 と 4 については実測値のままとしていた（図 - 6）。

- ・説明しにくいデータについて、技術的に解明し当局に説明するのではなく、安易に「安全性には問題ない」として、行政への説明、対応を回避したこと。
- ・当社及び当社子会社のチェックが全く機能せず、現在に至るまで発見されなかったこと。

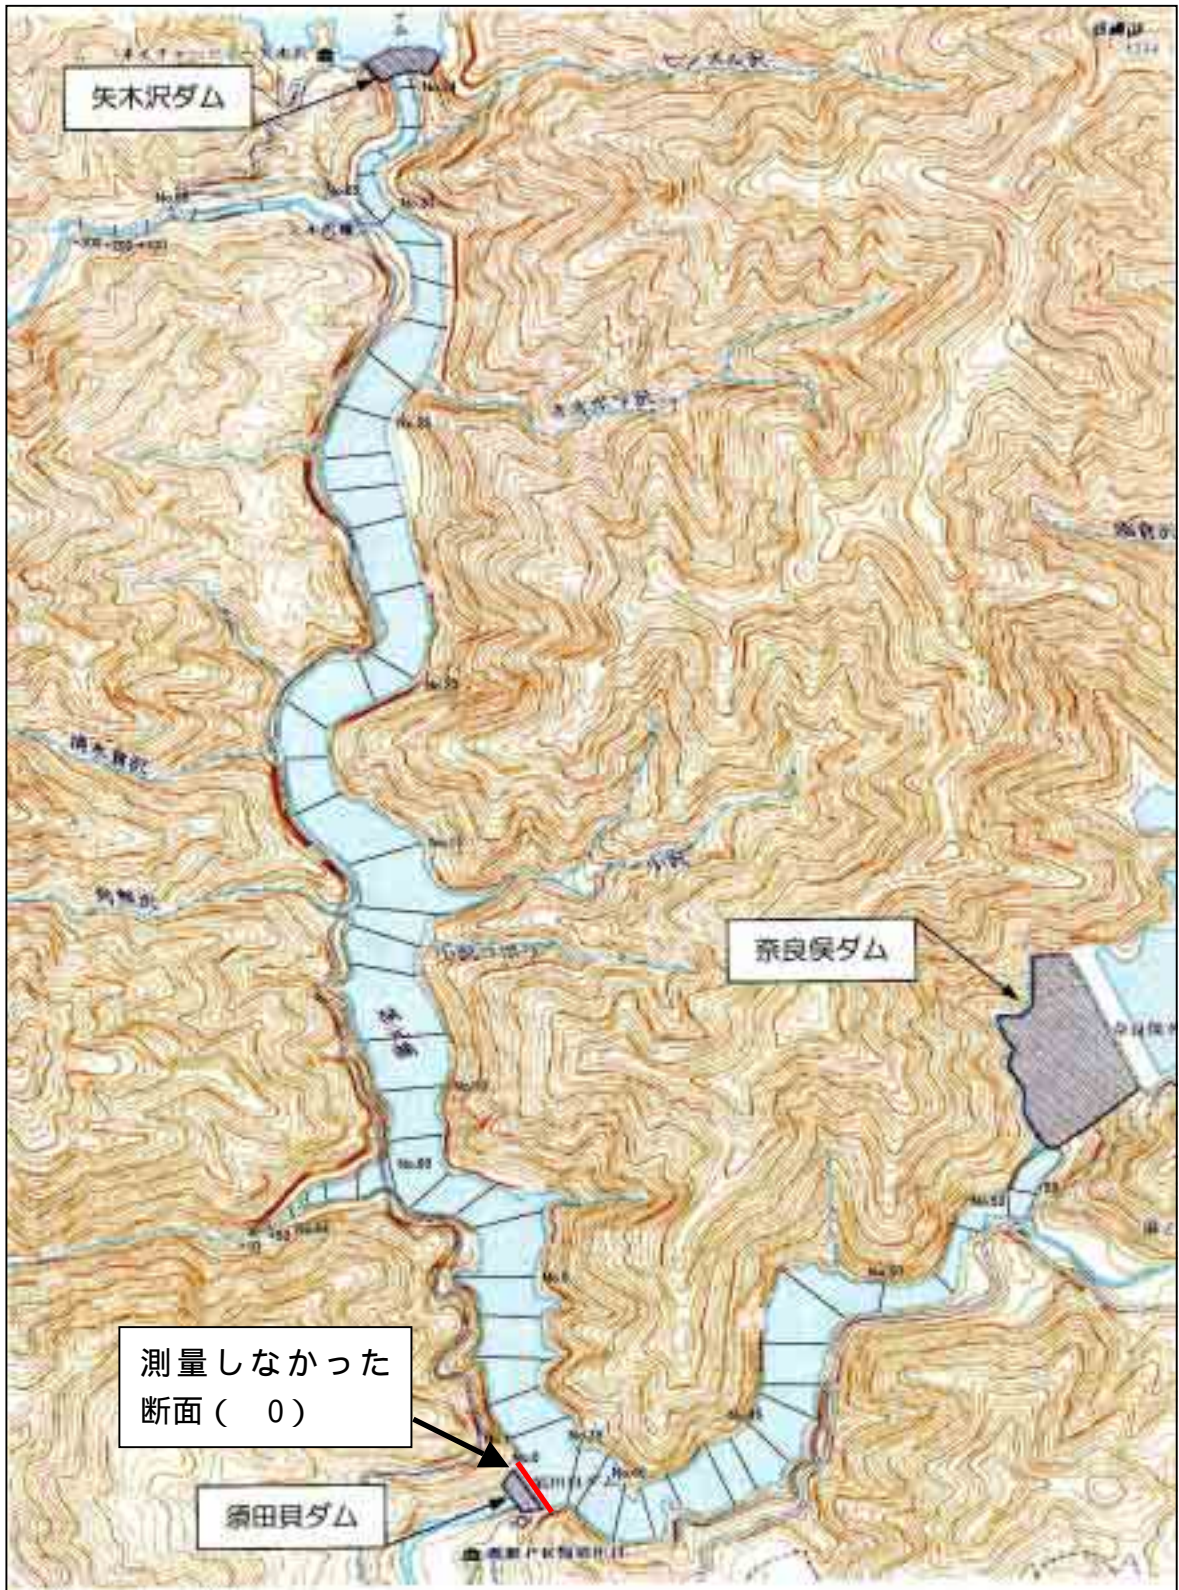
図 - 10 須田貝貯水池の測量断面図

- ・ 本事案は、昨年12月20日の報告内容には含まれていないが、その後の社内調査の過程で判明したものである。
- ・ 須田貝貯水池の深浅測量において、66断面のうち1断面について昭和56年以前から測量を実施せず、推測値によりその部分の堆砂量を算出し、当局へ報告していた。

測量を実施していなかった断面はダムの直上流に位置し、取水口や洪水吐きゲートに近く、安全上の懸念があること及び現場にはアバ（流木止め）が設置されており、付近に流木等もあることから、測量には非常に厳しい条件である。

3 の理由から、断面上では測定できず、約15m上流側で測量した。

以上より、測量会社が1断面を測量せず、根拠に乏しい推測値によりその部分の堆砂量を算出し、それに気がつかず当社がその不正確な数値<sup>(1)</sup>を当局へ報告するという状態は、昭和56年以前から始まり、平成17年度まで継続していた<sup>(2)</sup>。なお、今年度の定期報告については本事案判明後、直ちに測量を実施<sup>(3)</sup>しており、実測どおりの値で報告する。

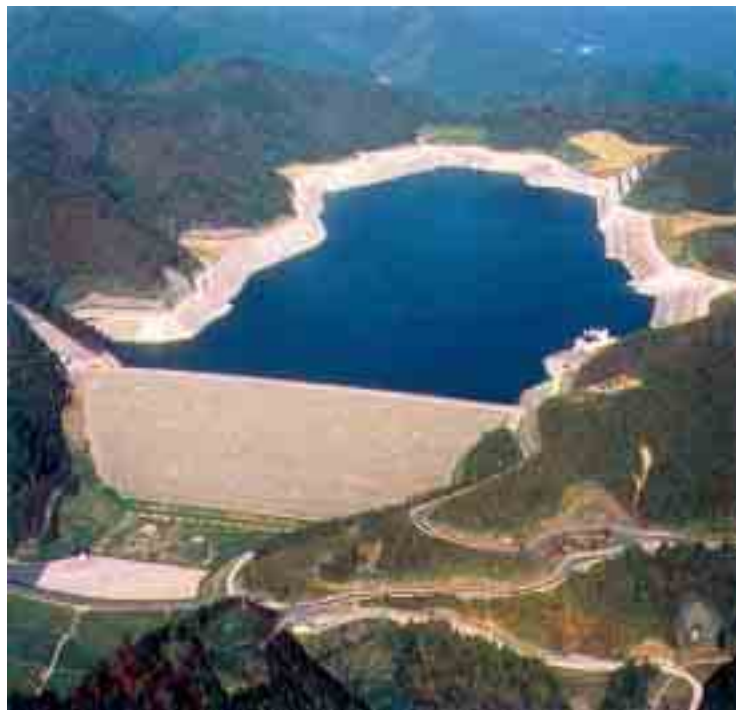
写真 - 1 栗山ダム全景

平成元年度は、調整池の止水工事も終わり深浅測量ができる状況であったが、「揚水式発電所の上部ダムであり、流入する河川もない(写真 - 1 参照)ため、堆砂するはずがない」と考え、ダム管理部署は深浅測量を実施せず、堆砂量を「0（千 $m^3$ ）」と当局へ報告した。

平成14年の原子力不祥事公表を契機に是正が進められ、平成15年度以降については、深浅測量を実施し、実測どおりの値を報告している。(平成17年度報告値:0(千 $m^3$ ))

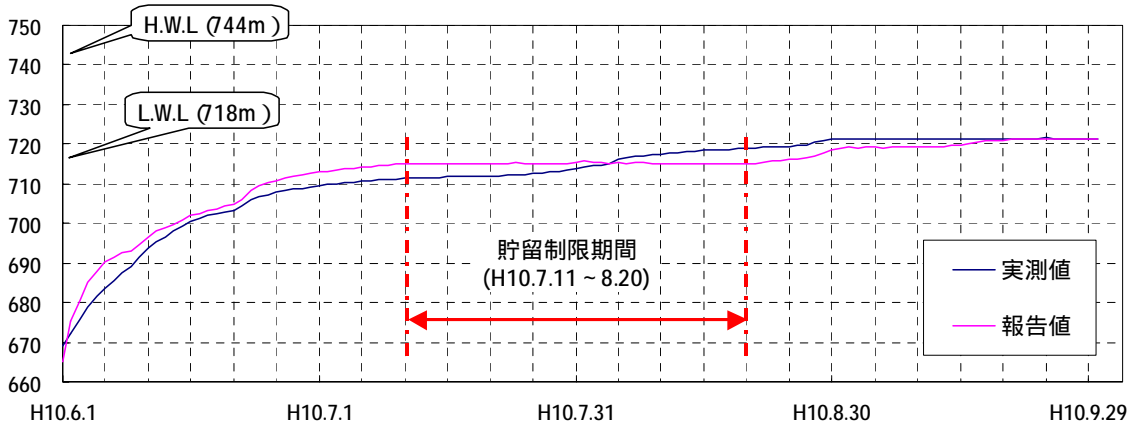
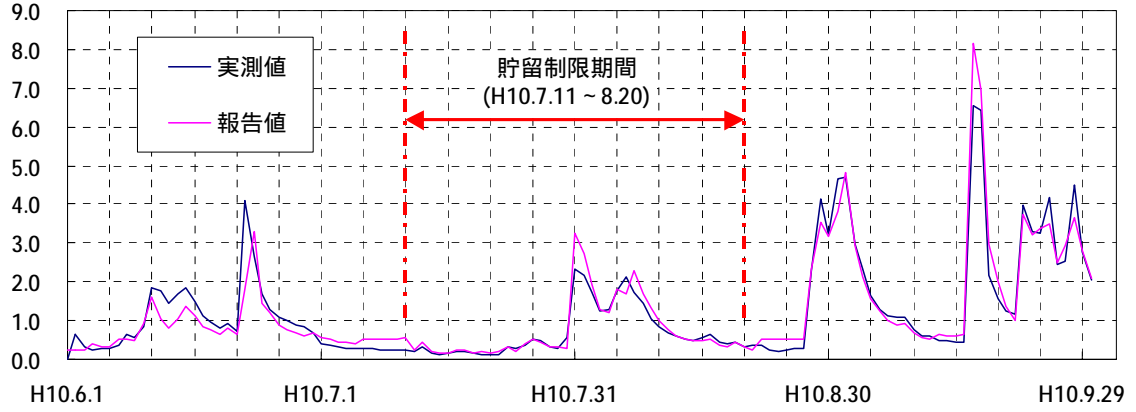
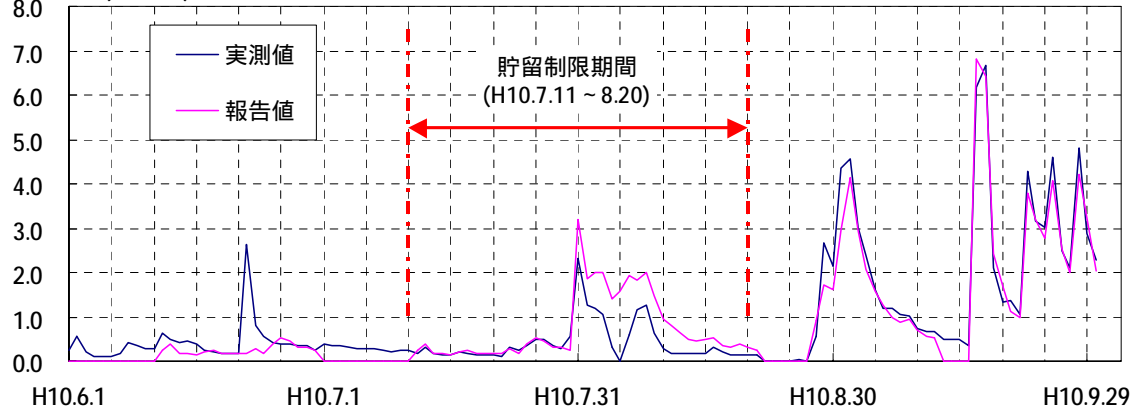
図 - 15 実測値と報告値 (水位・流入量・放流量)

貯水位(EL..m)

調整池への流入量  
(m<sup>3</sup>/sec)

ダムからの放流量  
(m<sup>3</sup>/sec)

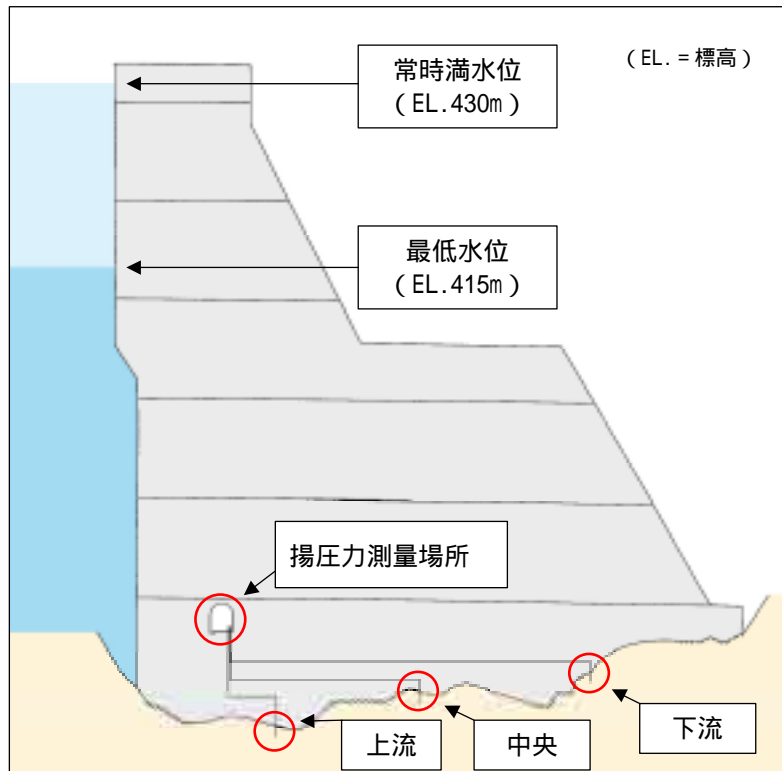
図 - 16 穴藤ダム揚圧力測量箇所

中央計器の導管の詰まりは平成 11 年 11 月の測量を前に修理が行われたが、それまでの 5 回分（平成 10 年 9 月・11 月、平成 11 年 5 月・7 月・9 月）の測量値について、改ざんが行われ、不正確な数値を当局に報告していた。

- ・ 計器の不具合による異常値であると判断したにもかかわらず、その原因考察に基づいた適切な措置をとらず、安易に実測値を操作したこと。
- ・ 計器の不具合を認識しながら直ちに修理しておらず、根本原因の除去を速やかに行わなかったこと。

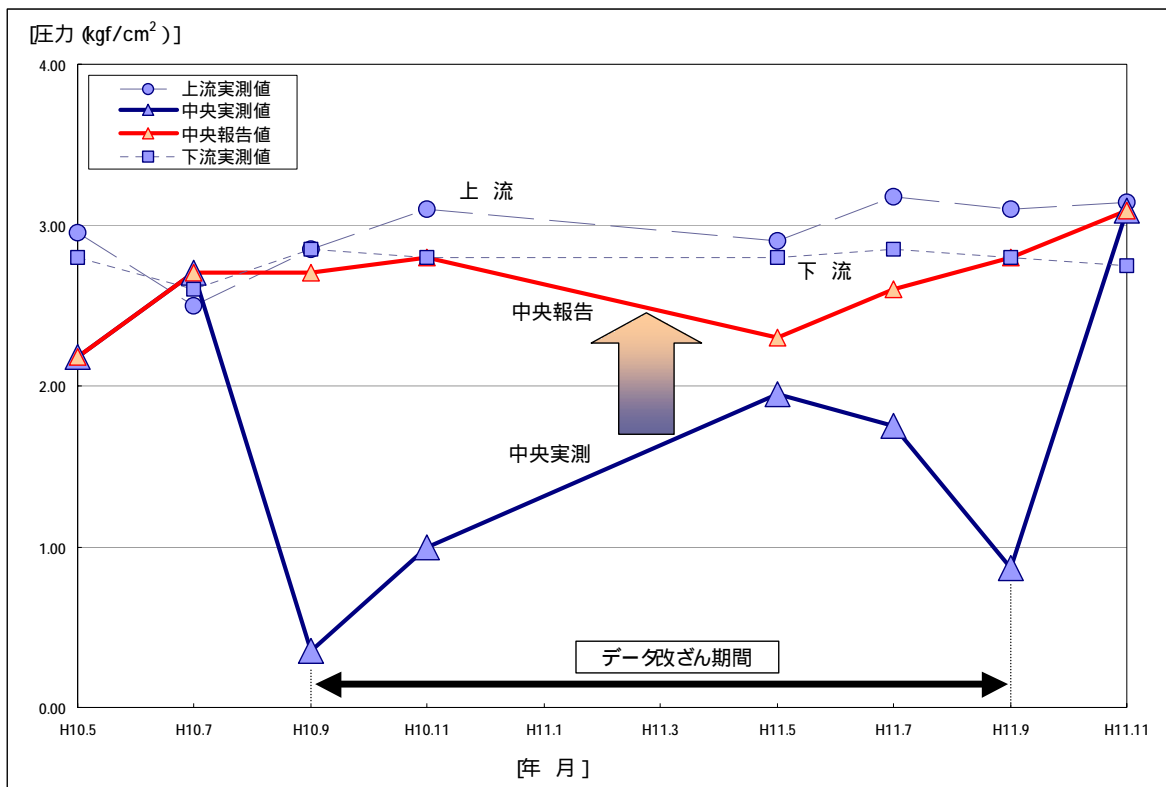
図 - 17 揚圧力に関するデータ (平成10年~平成11年)

本事案は短期間の出来事であったこと、複雑な数値処理ではなかったこと等から関係者の記憶に留まることはなく、今回、一連の調査（過去 10 年間の全報告値と実測値の突き合わせ確認）の中で発見された。

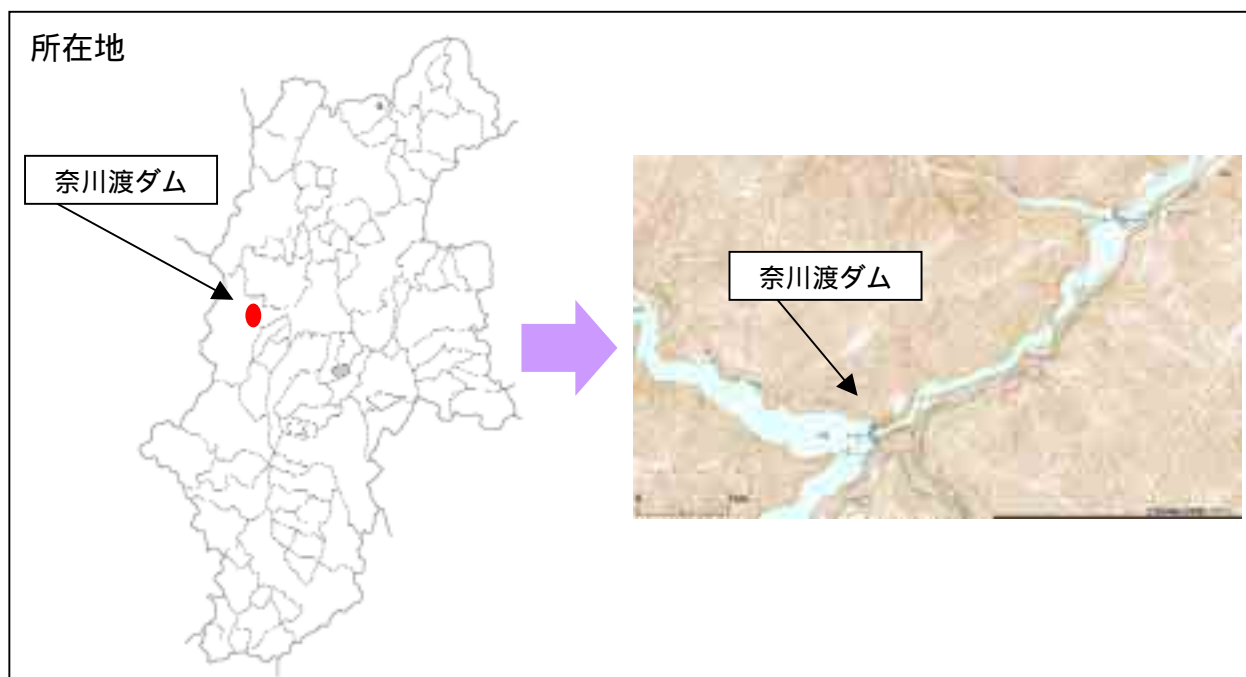
< 【安曇発電所】 奈川渡ダムの概要 >

ダ ム		貯水池	
ダム名	: 奈川渡ダム	貯水池名	: 奈川渡貯水池
所在地	: 長野県松本市	総貯水容量	: 12,300 万 m <sup>3</sup>
発電所名	: 安曇発電所	有効貯水容量	: 9,400 万 m <sup>3</sup>
種類型式	: コンクリートアーチ式ダム	湛水面積	: 2.74 k m <sup>2</sup>
高さ	: 155.000m	常時満水位 (標高)	: 982.000m
堤長	: 355.514m	最低水位 (標高)	: 927.000m
竣工年月	: 昭和 44 年 6 月

奈川渡ダムは、長野県松本市に位置し、揚水式発電所である当社安曇発電所(最大出力 623,000kW、最大使用水量 540m<sup>3</sup>/s)の上部ダムとして昭和 44 年に建設された。

同ダムは、信濃川水系梓川に建設されたコンクリートアーチ式ダムである。

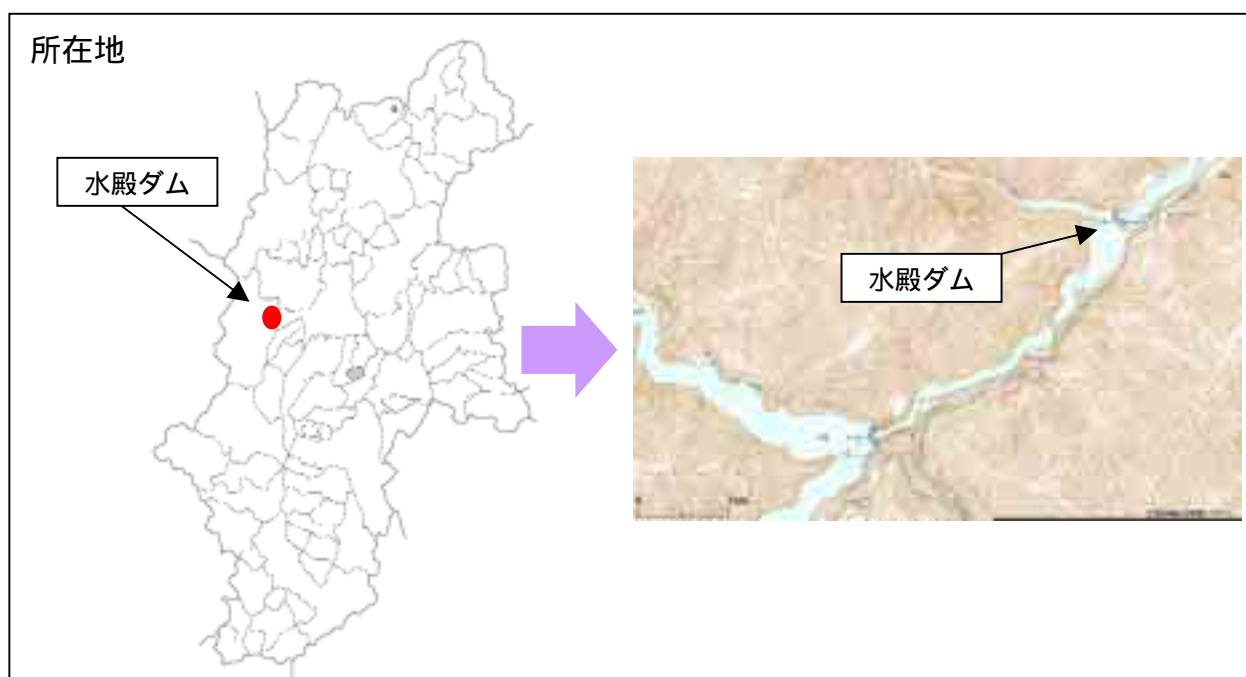
< 【水殿発電所】水殿ダムの概要 >

ダ ム		調整池	
ダム名	： 水殿ダム	調整池名	： 水殿調整池
所在地	： 長野県松本市	総貯水容量	： 1,510 万m <sup>3</sup>
発電所名	： 水殿発電所	有効貯水容量	： 400 万m <sup>3</sup>
種類型式	： コンクリートアーチ式ダム	湛水面積	： 0.57 k m <sup>2</sup>
高 さ	： 95.500m	常時満水位（標高）	： 853.500m
堤 長	： 343.340m	最低水位（標高）	： 845.500m
竣工年月	： 昭和 45 年 6 月

水殿ダムは、長野県松本市に位置し、揚水式発電所である当社水殿発電所(最大出力 245,000kW、最大使用水量 360m<sup>3</sup>/s)の上部ダム並びに安曇発電所の下部ダムとして昭和 45 年に建設された。

同ダムは、信濃川水系梓川に建設されたコンクリートアーチ式ダムである。
