「ヒートアイランド抑制ブロック」の実証試験の概要

1. 期 間 平成 19 年 4 月 17 日 ~ 平成 22 年 3 月末 (3 年間の予定)
2. 場 所 東京都千代田区大手町 1 丁目 6 番地と 7 番地の間の区道

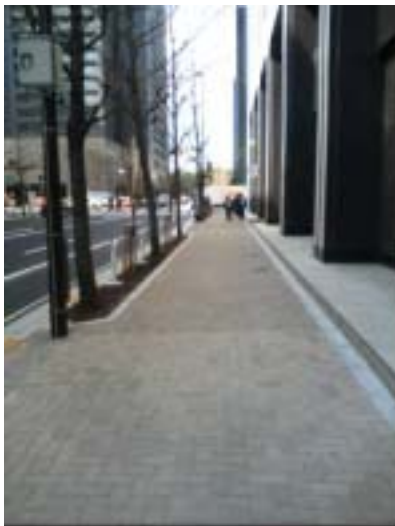
敷設状況

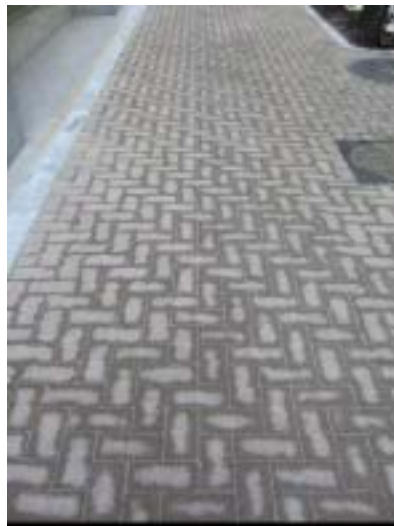
降雨明けの路面状況

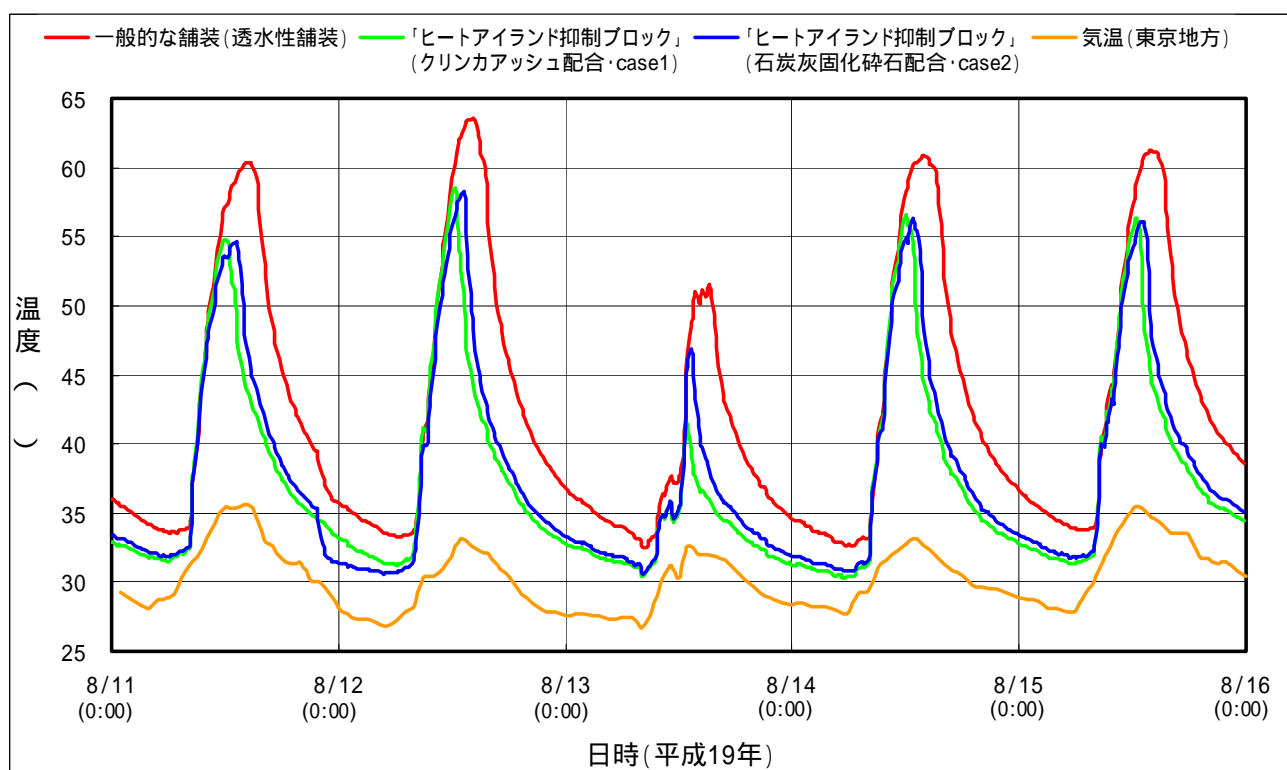
【夏季晴天時の「ヒートアイランド抑制ブロック」と「一般的な舗装(透水性舗装)」の温度推移】

##### 夏季晴天時の路面高温化の抑制効果・・・一般的な舗装と比べて、約5℃の路面高温化を抑制)

- ・以下のグラフは、真夏日が連続で11～15日目となった期間(平成19年8月11日～8月15日)における、「ヒートアイランド抑制ブロック(クリンカアッシュ配合)」、「ヒートアイランド抑制ブロック(石炭灰固化砕石配合)」、「一般的な舗装(透水性舗装)」それぞれの表面温度の推移を表したもの。
- ・「ヒートアイランド抑制ブロック」は「一般的な舗装」に比べて、降雨または散水による水分供給がない状態においても、ピーク温度で約5℃、夜間も約2～3℃の抑制効果がある。

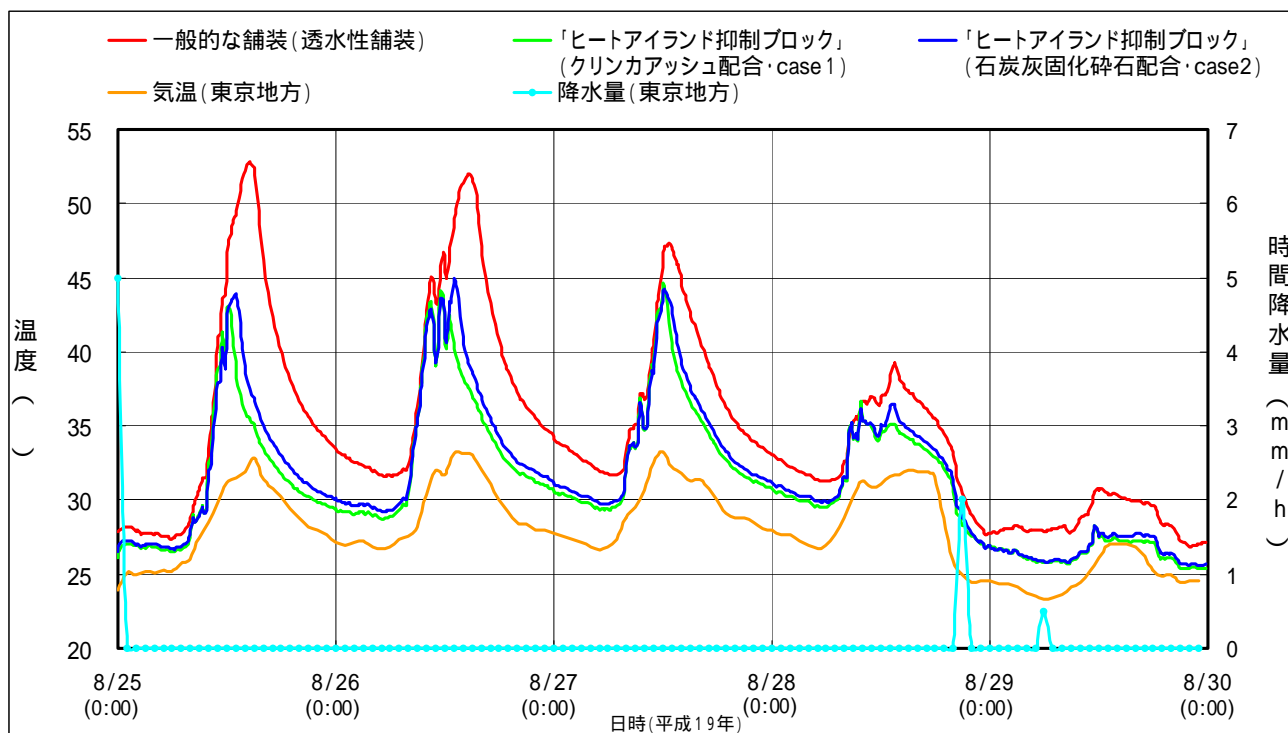
### 【降雨明けの「ヒートアイランド抑制ブロック」と「一般的な舗装（透水性舗装）」の温度推移】

## 夏季降雨明けの路面高温化の抑制効果・・・一般的な舗装と比べて、最大9℃の路面高温化を抑制

- ・以下のグラフは、降雨明けの「ヒートアイランド抑制ブロック（クリンカアッシュ配合）」・「ヒートアイランド抑制ブロック（石炭灰固化碎石配合）」・「一般的な舗装（透水性舗装）」それぞれの表面温度の推移を表したもの。
- ・平成19年8月25日深夜0～1時にかけて、合計5mmの降雨を気象庁東京管区气象台（東京観測所）にて観測。これは、24日ぶりのまとまった雨であった。
- ・「ヒートアイランド抑制ブロック」は「一般的な舗装」に比べて、降雨明け初日は、ピーク温度が約9℃、二日目は約7℃低くなっており、水分供給があった状態では、より高い抑制効果がある。
