# 柏崎刈羽原子力発電所6号機

## 新潟県中越沖地震後の設備健全性に係る 点検・評価報告書 (建物・構築物編) (改訂1)

平成21年2月4日

東京電力株式会社

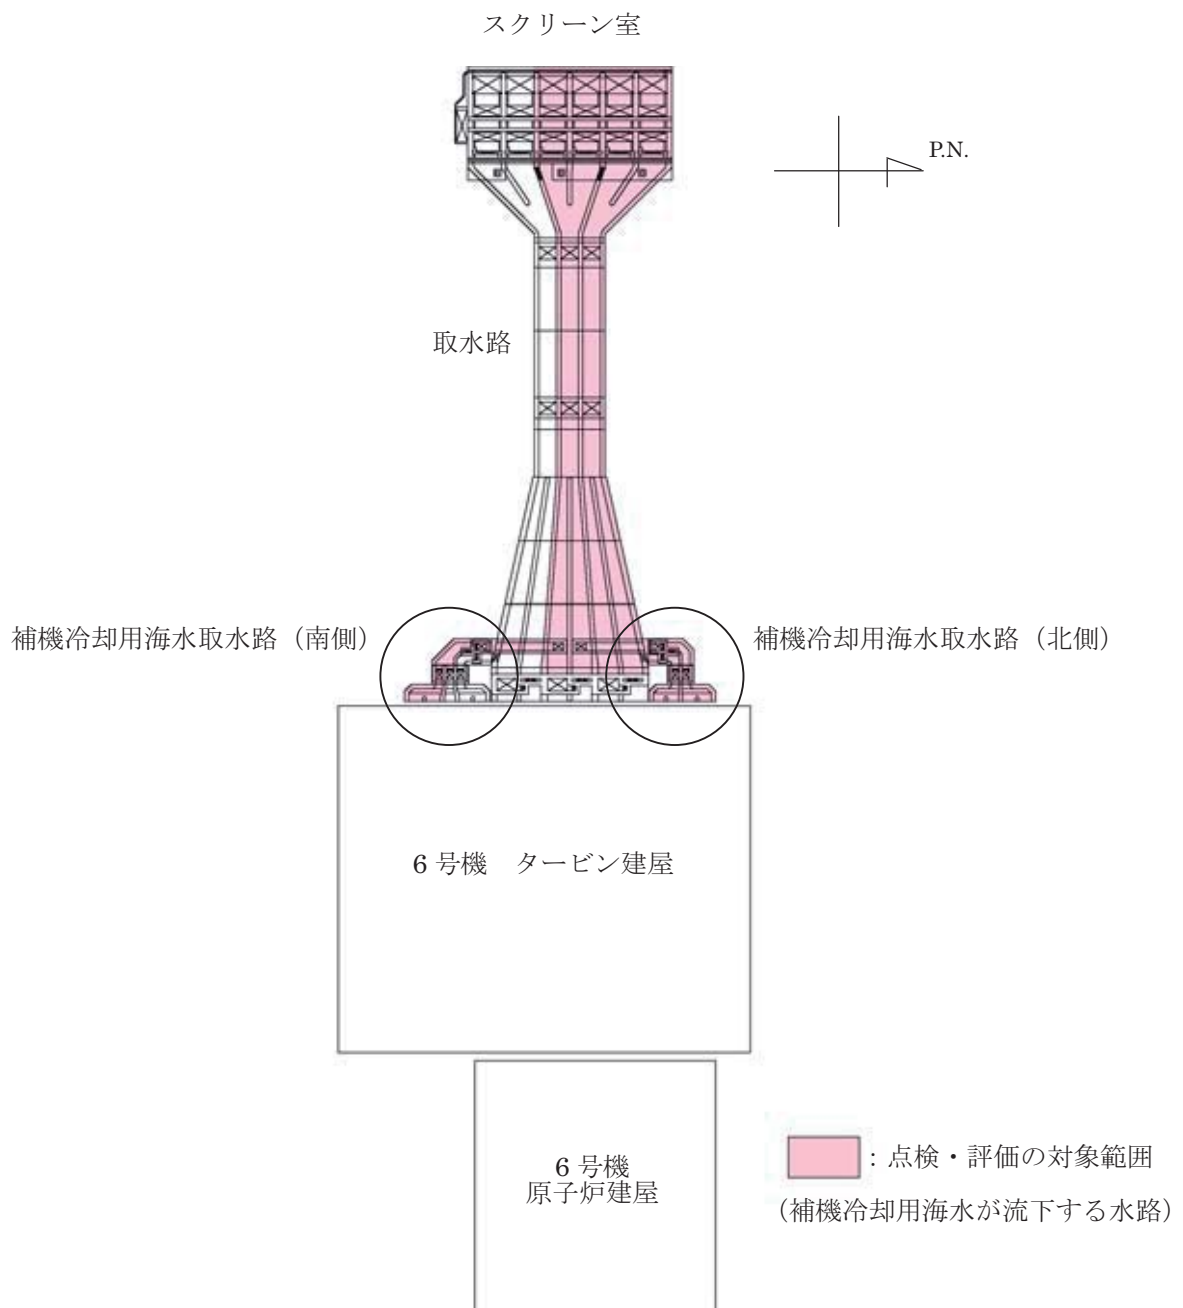
図-3.3.27 非常用取水路の配置図

非常用取水路の配置図を図-3.3.27に示す。

非常用取水路は、スクリーン室、取水路、補機冷却用海水取水路を総称したものである。このうちスクリーン室および取水路は、常用取水路（復水器冷却用海水取水路）との共用設備である。

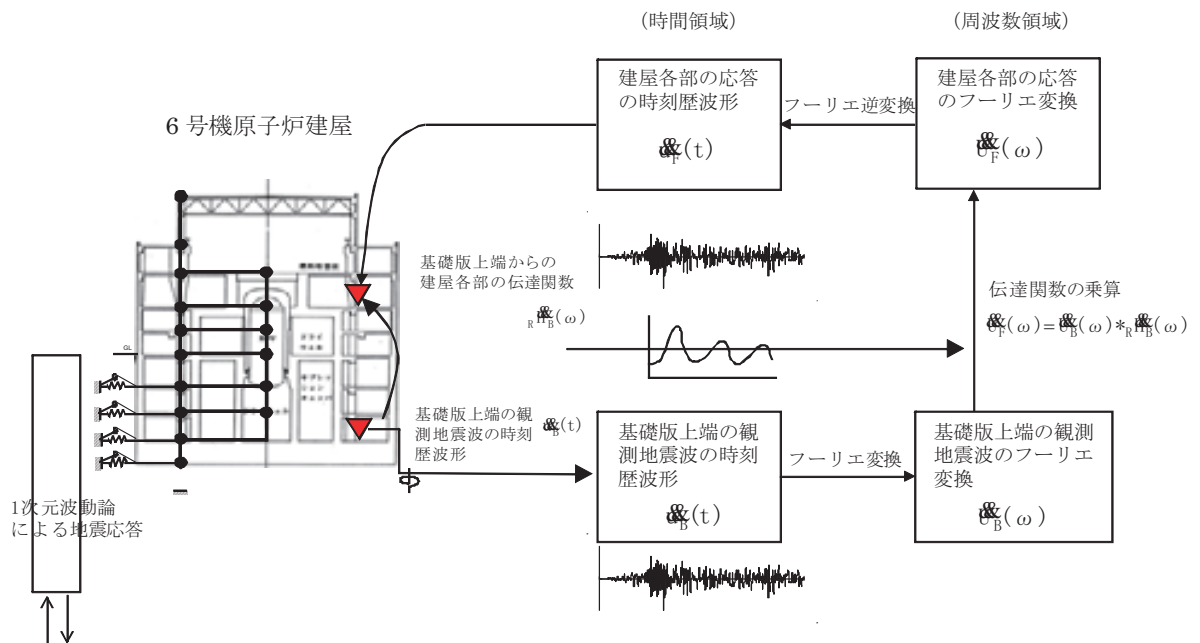
図-5.1.8 解析フロー図

シミュレーション解析における地震応答解析のフローを図-5.1.8に示す。

本検討では、地震時に水平方向および鉛直方向の地震観測記録が得られている中間階（地上2階）について、地震観測記録と解析結果が整合するように解析モデルを修正しながら構築することとし、次の4項目について設計時に用いた解析モデルから修正して新たな解析モデルを構築することとしている。

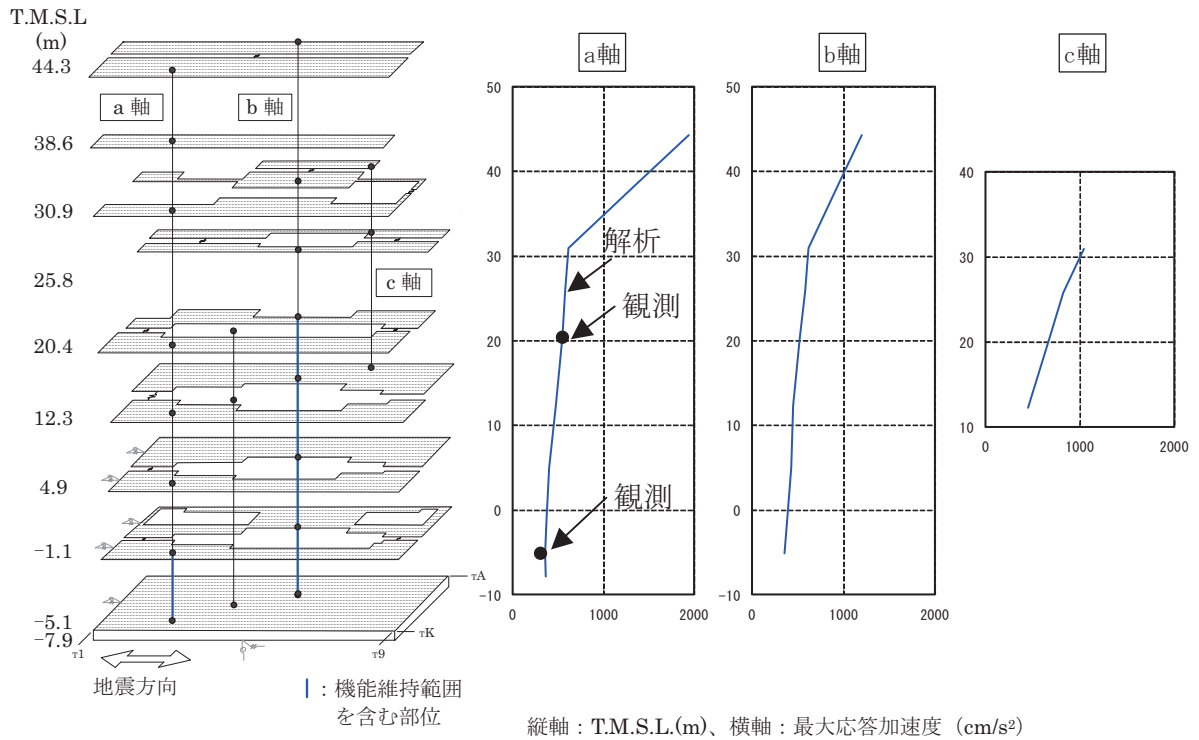
図-5.2.9 最大応答加速度（南北方向）

地震応答解析により求められた南北方向、東西方向、鉛直方向の最大応答加速度を図-5.2.9～図-5.2.11に示す。これより、概ね観測記録と解析結果が整合していることを確認した。

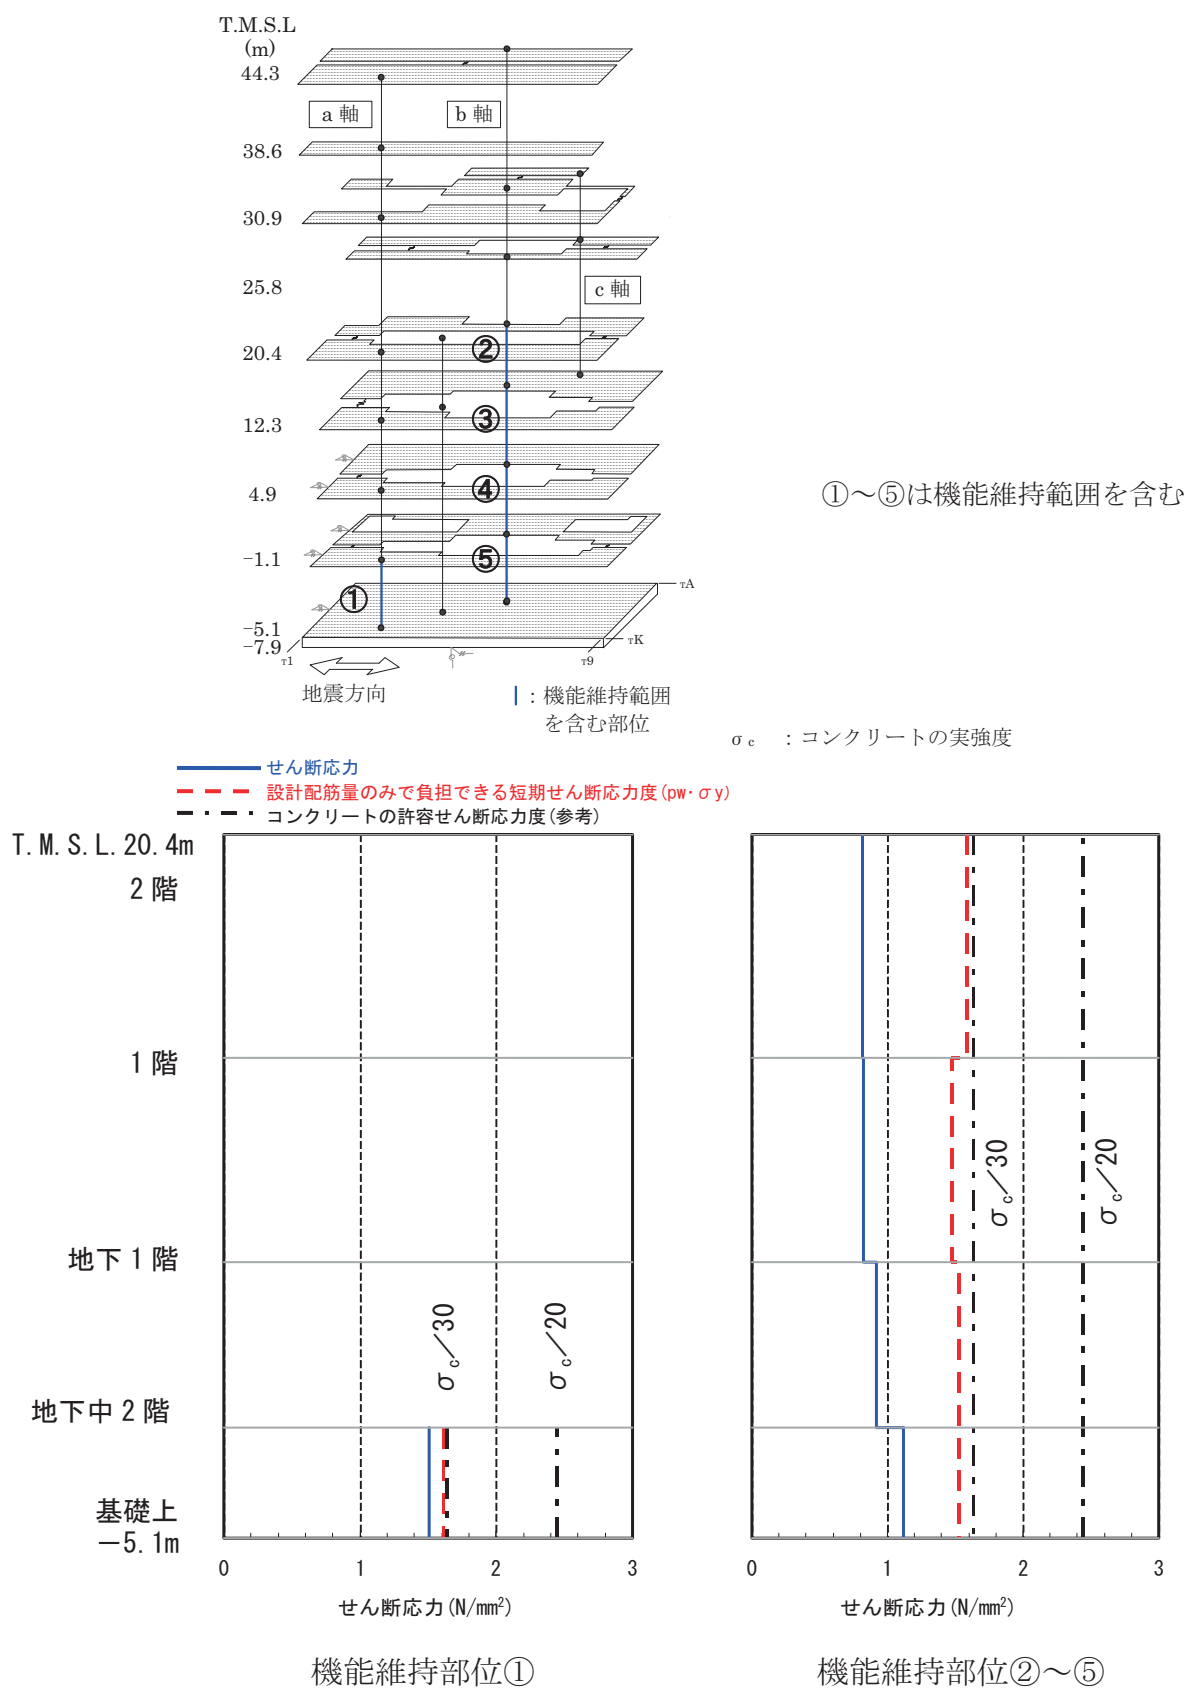
図-5.2.12 機能維持部位のせん断応力 (南北方向)

※1 :  $p_w$  耐震壁の設計鉄筋比  
 $\sigma_y$  鉄筋の短期許容引張応力度(SD345 : 345N/mm<sup>2</sup>)

①～⑧は機能維持範囲を含む
