福島第一原子力発電所における蒸発濃縮装置からの
放射性物質を含む水の漏えいに係る報告に対する対応について（報告）

平成 24 年 4 月 13 日
東京電力株式会社

本報告書は、「福島第一原子力発電所における蒸発濃縮装置からの放射性物質を含む水の漏えいに係る報告に対する対応について（指示）」（平成 23・12・12 原院第 1 号 平成 23 年 12 月 12 日）^{*1}にて、指示があった内容のうち、海洋への放射性物質の流出による周辺環境への影響評価の結果について報告するものである。

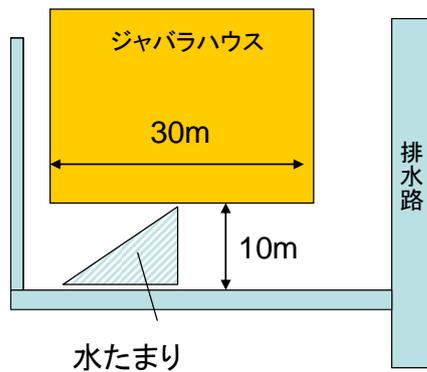
一般排水路への漏えい量評価

■流出速度

- ①現場観察: 約1L/min(10秒で約180mL)
- ②計算(ヘルヌーイ式): 約0.8L/min(幅1×高さ40mmスリット)
- ③試験: 約0.125L/min(水深5cm、幅2×20mmスリット)

■水たまり量

計算: $15 \times 10 \times 1/2 \times 1\text{mm} = 75\text{L}$

■放出量

- ①漏えい確認11:30～土のう設置15:30=約240min
- ②水たまりは系外へ出ず、水たまり形成までの時間=約75min
- ③U字溝への土のう設置=約10min
- ④き裂周り土のう完成=約10min
- ・U字溝流入～土のう設置まで(漏えい時間)= $240 - (75 + 10 + 10) = 145\text{min}$
- ・排水路への総漏えい量は、流出速度を保守的に1L/minとし、
 $V = 1\text{L}/\text{min} \times 145\text{min} = 145\text{L} \rightarrow$ 【約150L】

漏えい量1L/min 水たまり1mm		備 考
	時刻	経過時間	
き裂からU字溝到達	11:30～12:45	75	②アスファルトに三角形形状(15×5m)
U字溝への漏えい継続	12:45～15:00	135	
き裂周り土のう設置	15:00～15:10	10	最終的にほぼ漏えいの広がり停止
U字溝への土のう設置	15:10～15:20	10	③一般排水路への流出防止
き裂周り土のう完成	15:20～15:30	10	④

ハウスからの漏えい水は、コンクリート製床のひびの部分から道路に広がり、ハウスの東側の側溝に向かって流れた状況が確認されたが、道路の濡れ面の残された広がりから、ほぼ底辺15m、高さ10mの直角三角形(面積75m²)、深さ1mm程度とみなされた。漏えい量としては75リットルに相当することから、(2)項において評価した漏えい水の漏えい率は約1リットル/分であることから、側溝に流れ込むまでの時間は75分程度(11:30～12:45)であると評価される。

15時00分頃よりひび部に土のうを設置し、15時10分に土のう設置が完了している。従って、側溝へ漏えいしていた時間は、側溝へ漏えい水が到達(12:45)してから、土のう設置完了(15:10)迄の145分程度(12:45～15:10)と評価される。

上述 a～c（総漏えい量 240 リットルー道路面のたまり水 75 リットルー土のう内の溜まり水 20 リットル）から、一般排水路へ流出した水量は 145 リットルと評価される。流出量は、安全側に考え、全量の約 150 リットルで評価した。

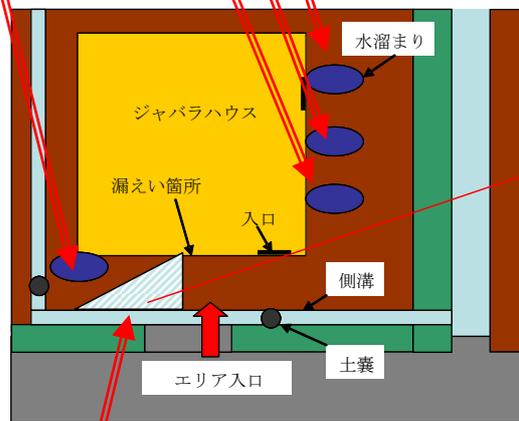
コンクリート製床と堰の接合部分からの漏えいと想定される箇所

その後、調査を行ったところ、14時30分頃、同ハウスのコンクリート製床の継ぎ目の一部に間隙の広い箇所があり、そこから一部がハウス外に漏えいし、その一部が側溝に漏れ出ていることを確認した。また、堰とコンクリート製床の隙間よりハウス内の漏えい水が滲んでいることを確認した。

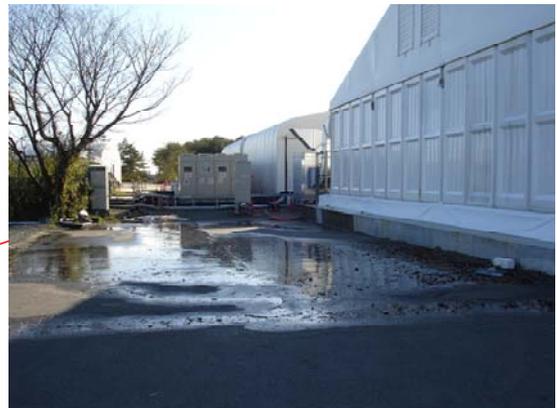
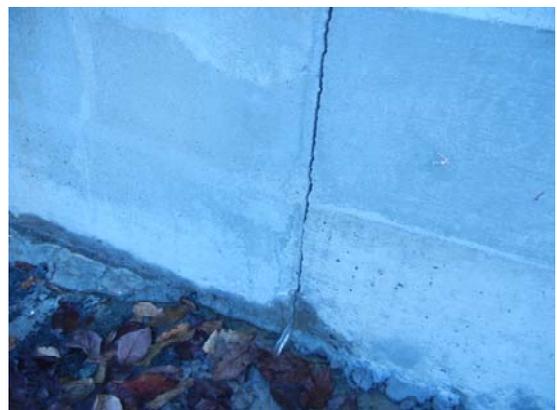
コンクリート製床の継ぎ目(ひび割れ)からの漏えいと想定される箇所

14時30分頃には、ハウスのコンクリート堰のひび割れ部分から道路に漏えいが確認されたが、15時30分には、漏えい箇所に外側から土のうを積むことにより、ハウスからの漏えい拡大を停止させており、ハウスからの漏えい時間は、最大でも11時33分から15時30分の約4時間と評価された。

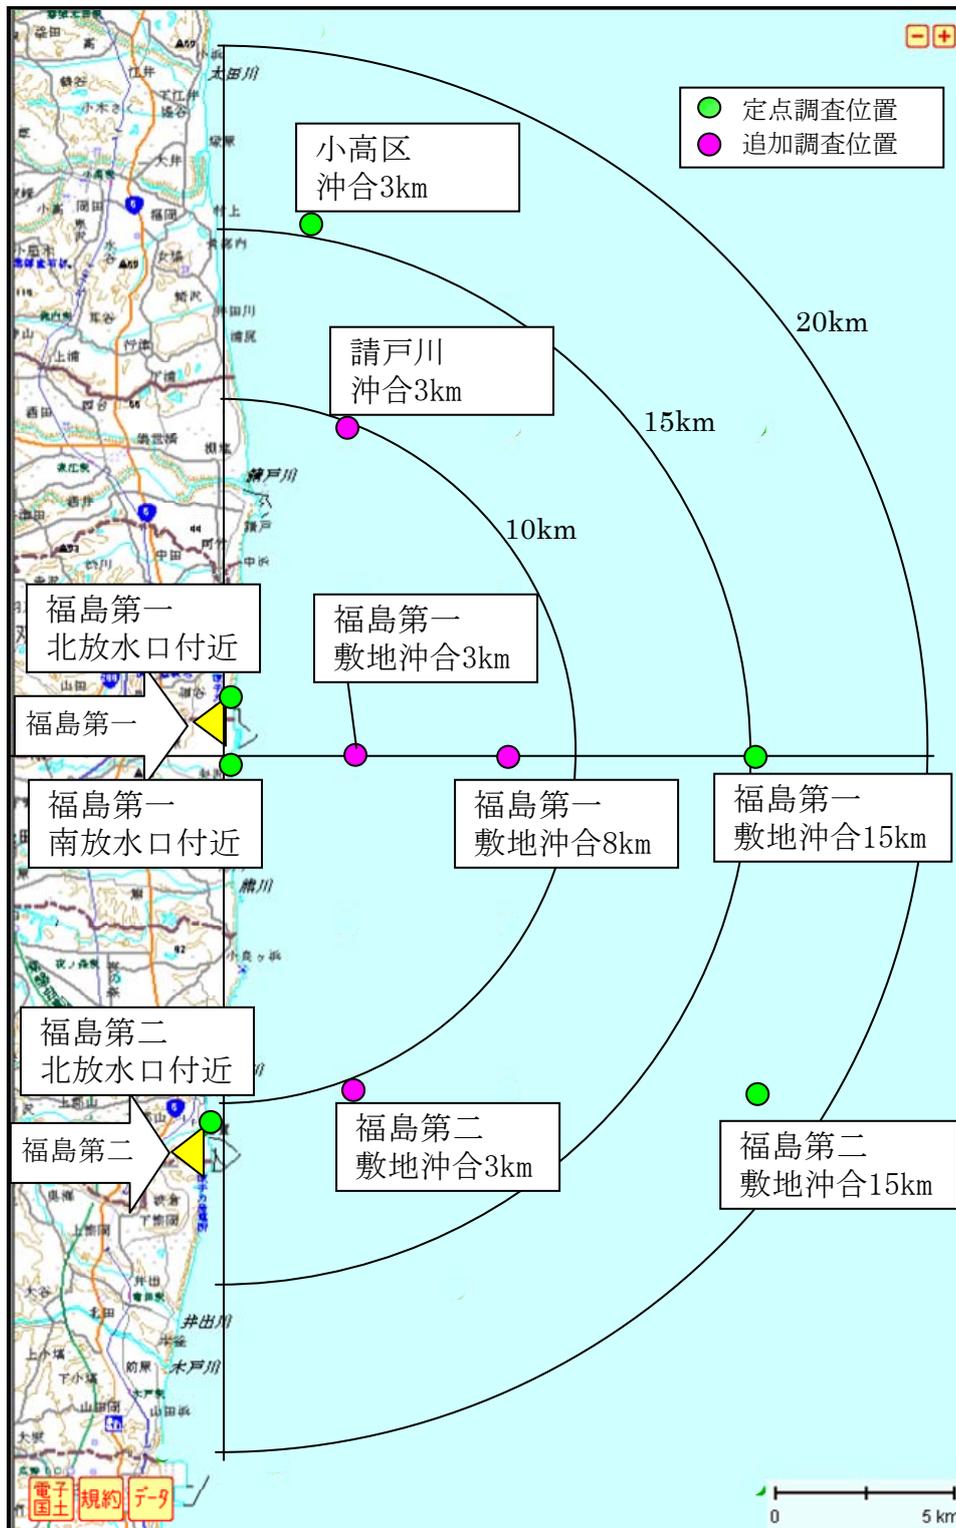
図2-1 海洋モニタリング調査位置図

蒸発濃縮装置からの漏えいに伴い、海域に流出した放射性物質による影響を確認するため、図2-1に示す調査点で、モニタリング調査を実施した。漏えい水には、 β 核種であるストロンチウムが多く含まれていることから、通常の γ 線核種分析に加えて、全 β 放射能及びストロンチウムの分析を行った。

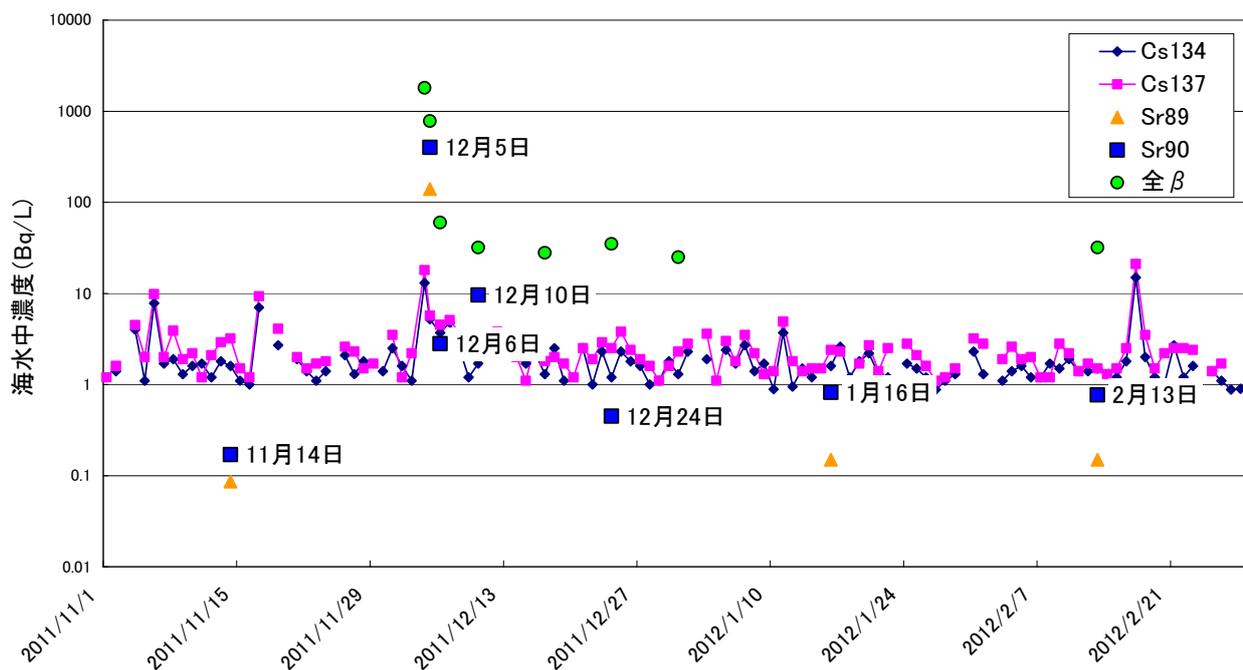
図2-2 福島第一南放水口付近における海水中放射性物質濃度の推移

調査の結果は、表2-1及び図2-2に示すとおりであり、セシウム濃度に

大きな変動は見られなかったが、全 β 放射能濃度は、10、11月の結果（検出限界値未満、検出限界値約20Bq/L）と比べて12月5日に780Bq/Lと大きく上昇しており、漏えいによる影響が認められた。ただし、翌日6日には60Bq/Lまで低下し、6日後の12月10日には32Bq/Lとなり、その後はほぼ横這いであった。

また、ストロンチウム濃度は12月5日にストロンチウム89が140Bq/L、ストロンチウム90が400Bq/Lと漏えい発生前の11月14日の濃度0.086Bq/L及び0.17Bq/Lのそれぞれ約1600倍、約2400倍となっており、全 β 放射能濃度と同様、漏えいの影響が認められた。その後、12月10日には、ストロンチウム89が2.5Bq/L、ストロンチウム90が9.6Bq/Lと急速に濃度は低下し、12月24日には、ストロンチウム89は検出されず、ストロンチウム90が0.45Bq/Lとほぼ漏洩前の水準となっていた。

以上の通り、海域への流出箇所である一般排水口に近い福島第一南放水口付近では、漏えい翌日には海水中放射能濃度の急激な上昇が見られたが、その後は急速に濃度が低下し、20日後の12月24日には、ほぼ漏えい前の濃度に戻ったと考えられる。

備考 炉規則告示濃度限度(別表第2 第六欄 周辺監視区域外の水中の濃度限度)は次のとおり

Cs134 ; 60Bq/L Cs137 ; 90Bq/L

Sr89 ; 300Bq/L Sr90 ; 30Bq/L

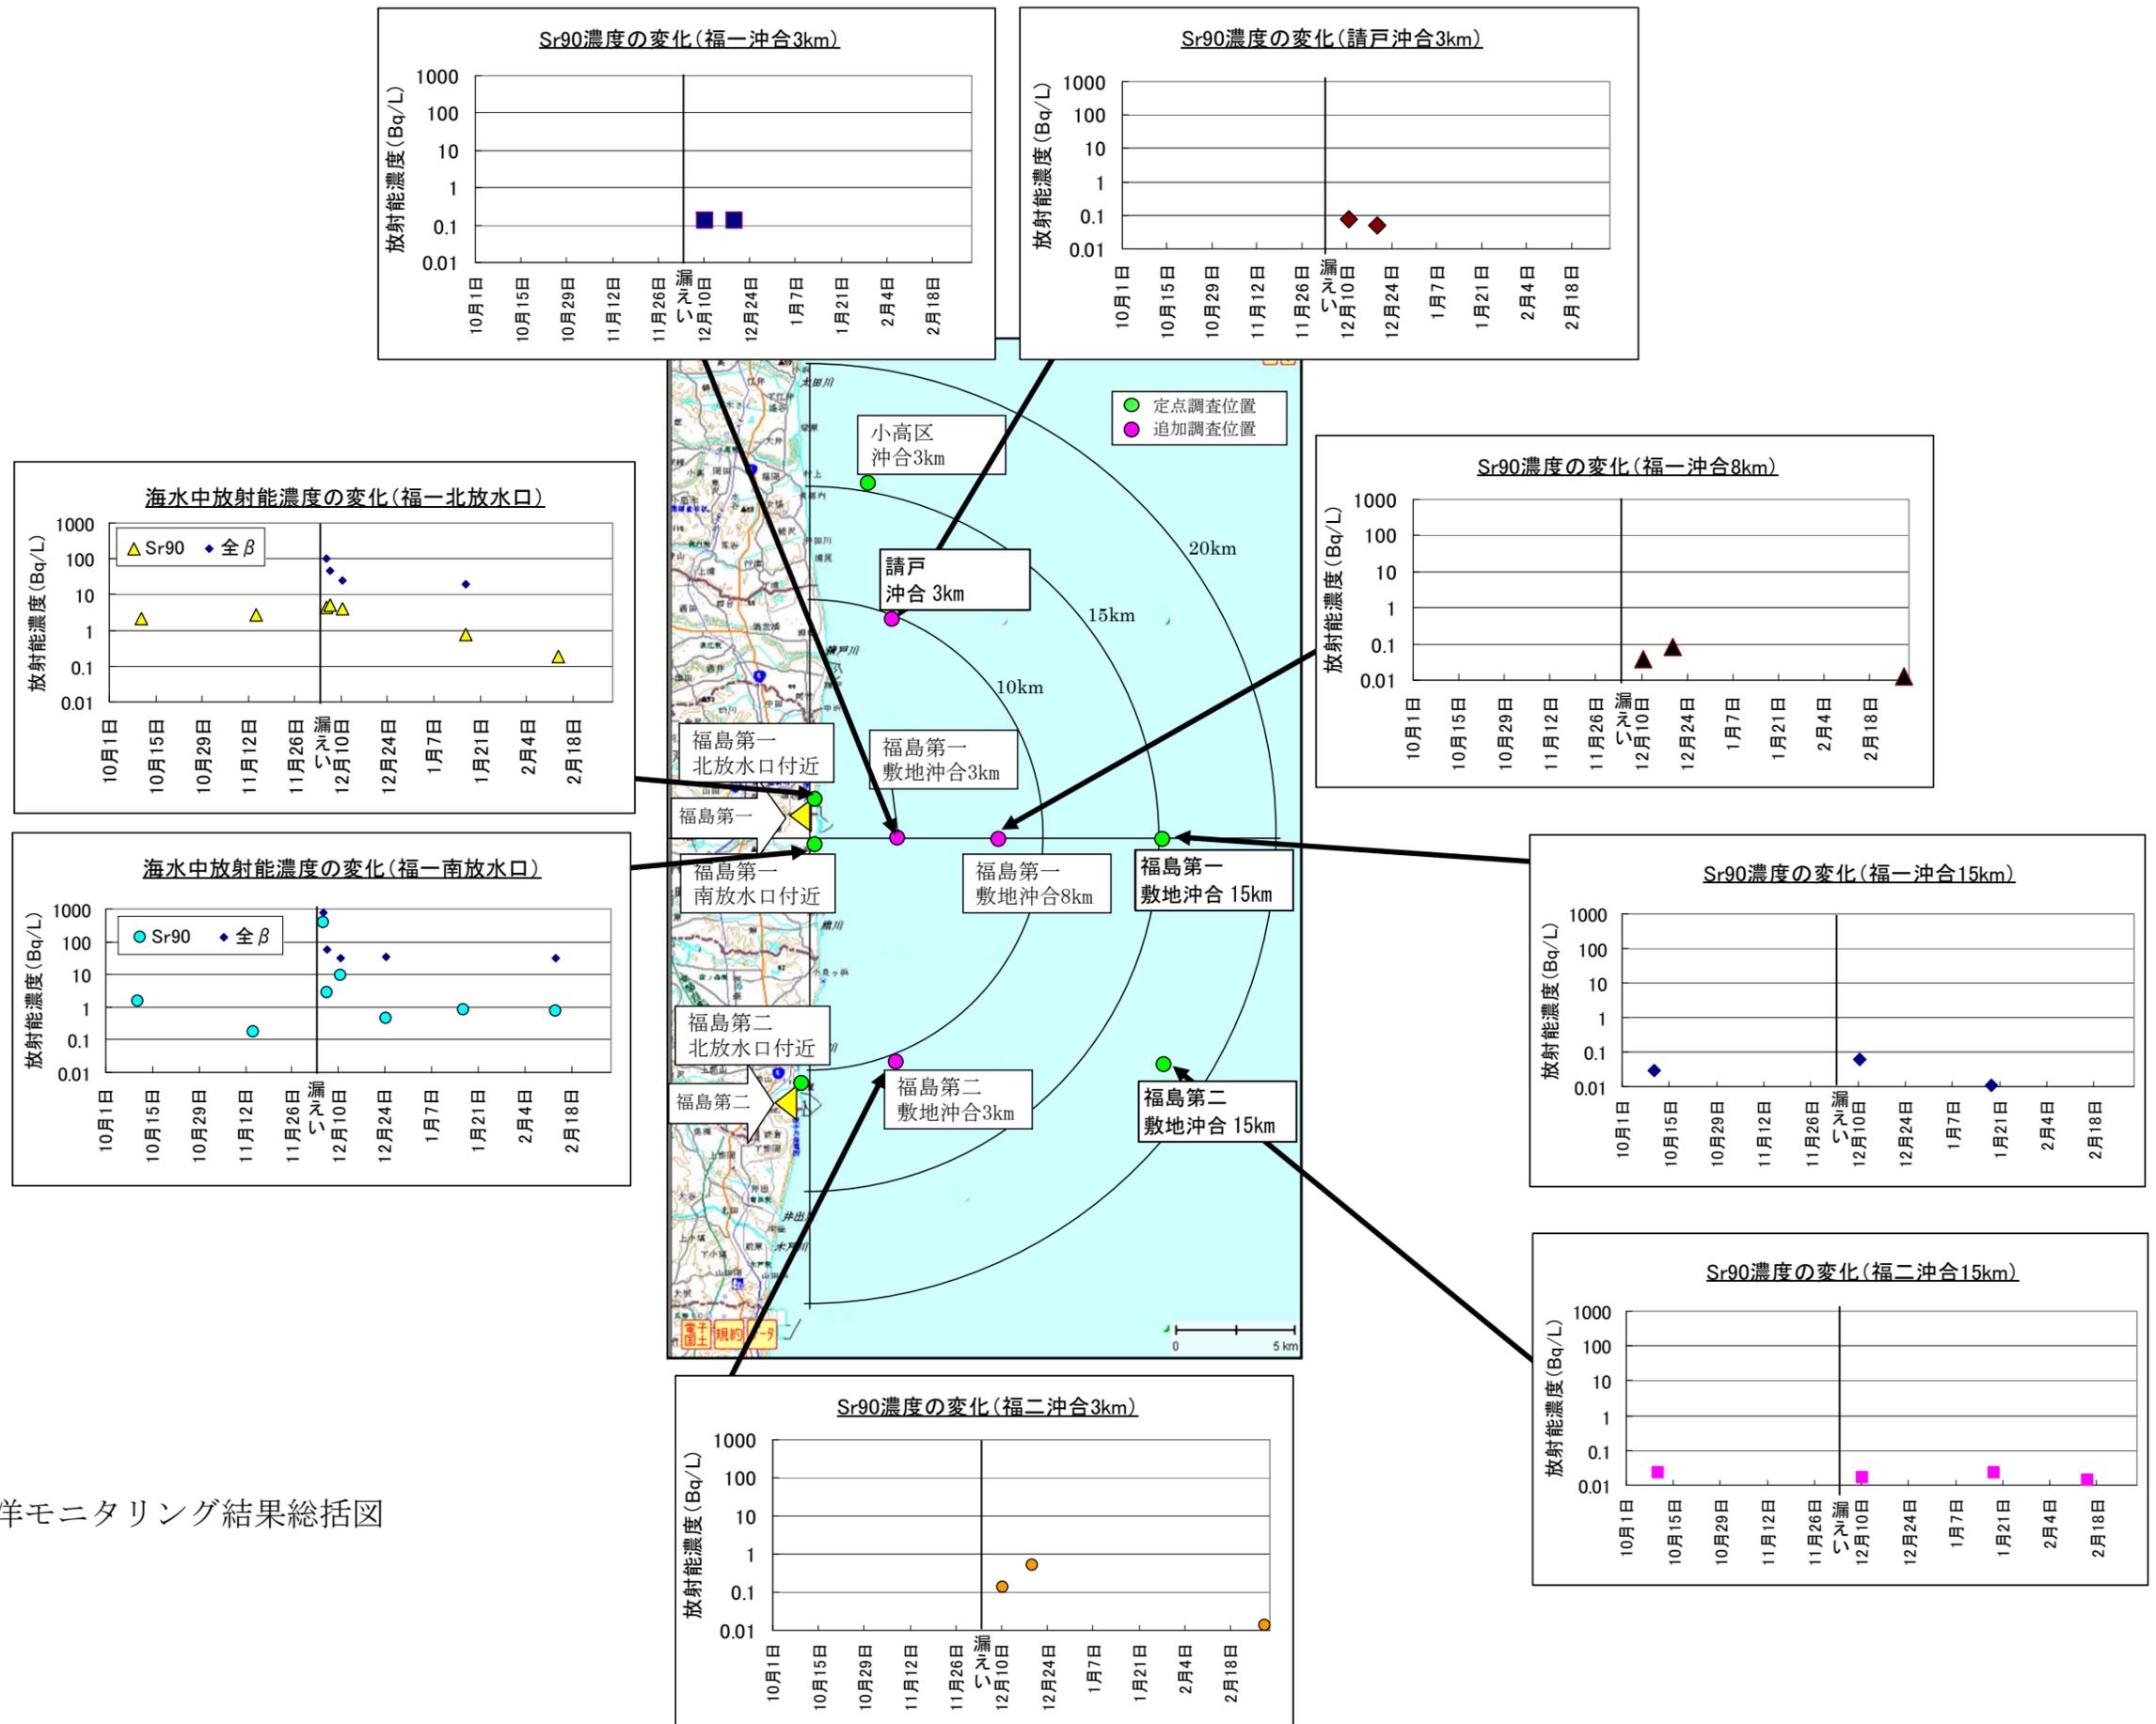
図2-3 海洋モニタリング結果総括図

12月4日に蒸発濃縮装置からストロンチウムを多く含む汚染水が漏えいし、一部が海域に流出したが、海域への流出量は150リットルであり、流出の継続時間も2.5時間と評価された。そのため、流出箇所に近い南放水口付近の全 β 放射能濃度及びストロンチウム濃度は、翌朝に大幅な上昇が見られたものの、その後は急速に拡散、希釈が進み、12月24日にはほぼ漏えい前の水準に戻ったものと考えられる。

また、発電所から北に15km程度離れた小高区沖合3km、南側に12km程度離れた福島第二北放水口付近では、漏えい後に全 β 放射能濃度の上昇は見られず、12月10日、12月19日に実施した周辺海域におけるモニタリングにおいても、過去に周辺海域で検出された全 β 放射能濃度、ストロンチウム濃度に比べ、大きな違いは見られなかった。

以上のとおり、流出した漏えい水による海水中放射能濃度の上昇は、福島第一原子力発電所のごく近傍にとどまるとともに、比較的短期間の内に低下しており、周辺海域への影響は限定的であったものと考えられる。
