福島第一原子力発電所第4号機タービン建屋内における滞留水移送ラインからの漏水に係る対応について（報告：その1）

平成24年8月27日  
東京電力株式会社

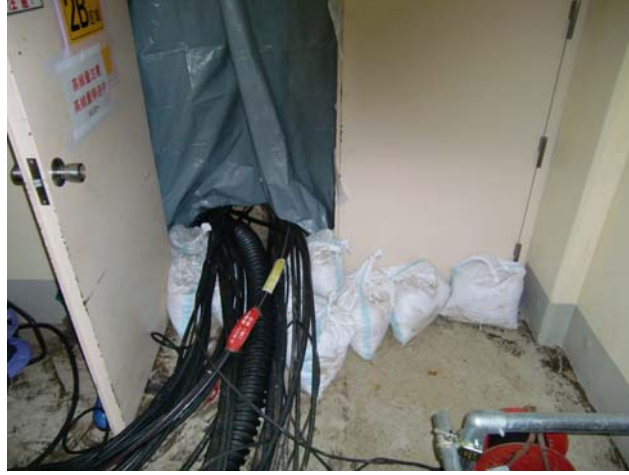
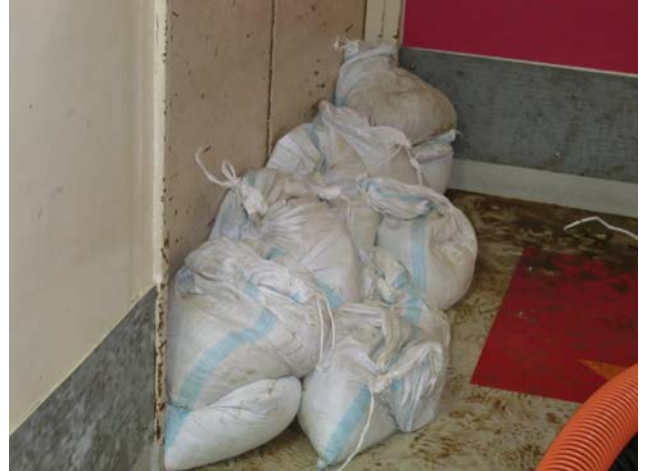
図2 土嚢設置状況

2号機タービン建屋パワーセンタ室入口

(通路北側扉) ※

(通路南側扉) ※

4号機タービン建屋パワーセンタ室入口

※ 4号機については通路側に扉2箇所あり

その後、8 月 15 日にパワーセンター室と通路間に土嚢を設置し（図 2 参照）、8 月 16 日にパワーセンター室内の滞留水除去及びろ過水による床面洗浄・排水を実施した。

本事象に鑑み、特に重要な負荷（計測用電源、中操照明）に電源を供給している 2 号機タービン建屋の P/C 2 C を設置している電気品室及び 4 号機タービン建屋の P/C 4 D を設置している電気品室については、入口に高さ 30cm 程度の土嚢を設置し漏えい水の流入を防止している。（図 2 参照）
