福島第一原子力発電所第4号機タービン建屋内における滞留水移送ラインからの漏水に係る対応について（報告：その1）

平成24年8月27日  
東京電力株式会社

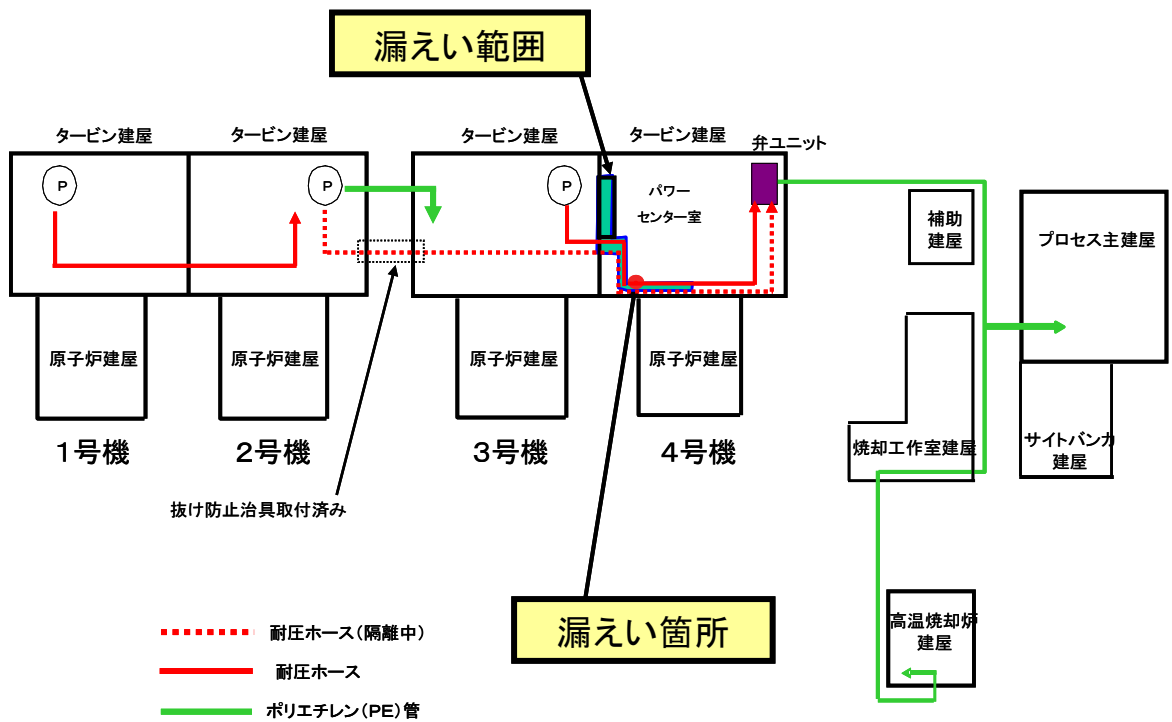
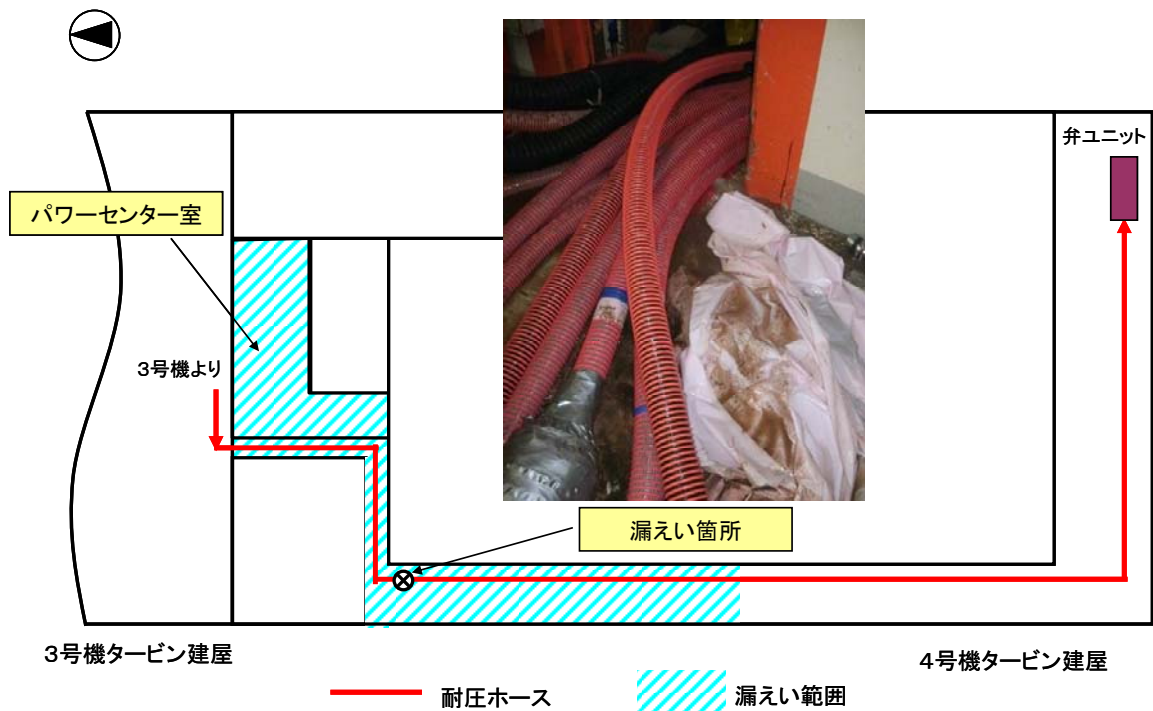
図1 タービン建屋漏えい箇所

溜まり水の量：約 4.2m<sup>3</sup> (面積約 420m<sup>2</sup>×深さ約 1 cm)

- ・パワーセンター室面積 (機器等設置面積を除く)：約 220m<sup>2</sup>
- ・通路面積 (機器等設置面積を除く)：約 200m<sup>2</sup>

平成 24 年 8 月 14 日午前 11 時 15 分頃、福島第一原子力発電所 4 号機をパトロール中の当社社員（当直員）が、タービン建屋 1 階のパワーセンター室（電源盤室）および通路の北側半分に溜まり水を発見した。（図 1 参照）

現場を確認したところ、3 号機タービン建屋地下の滞留水を、4 号機タービン建屋に設置されている弁ユニットを経由してプロセス主建屋及び高温焼却炉建屋へ移送する滞留水移送装置で使用している耐圧ホースから漏えいしていることが判明した。そのため、午後 0 時 21 分に滞留水移送装置のポンプを停止し 3 号機からの滞留水移送を停止したところ、午後 0 時 58 分に漏えいが停止したことを確認した。

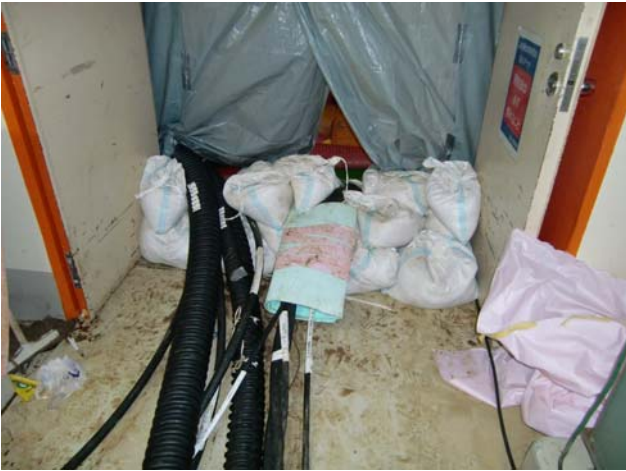
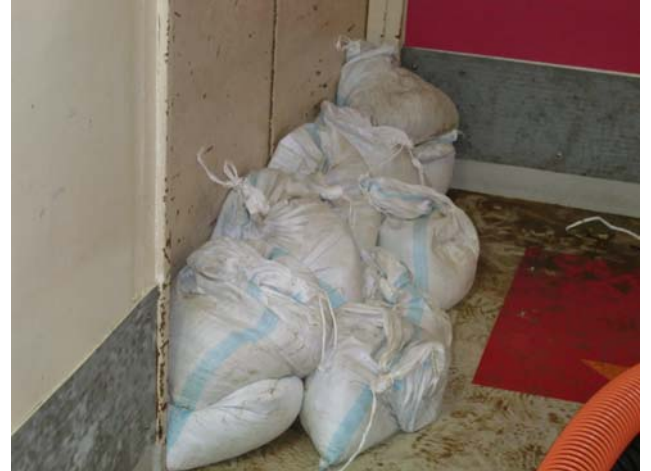
4号機タービン建屋パワーセンタ室入口

(通路北側扉) ※

(通路南側扉) ※

※ 4号機については通路側に扉2箇所あり

図2 土嚢設置状況

その後、8 月 15 日にパワーセンター室と通路間に土嚢を設置し（図 2 参照）、8 月 16 日にパワーセンター室内の滞留水除去及びろ過水による床面洗浄・排水を実施した。

本事象に鑑み、特に重要な負荷（計測用電源、中操照明）に電源を供給している 2 号機タービン建屋の P/C 2 C を設置している電気品室及び 4 号機タービン建屋の P/C 4 D を設置している電気品室については、入口に高さ 30cm 程度の土嚢を設置し漏えい水の流入を防止している。（図 2 参照）

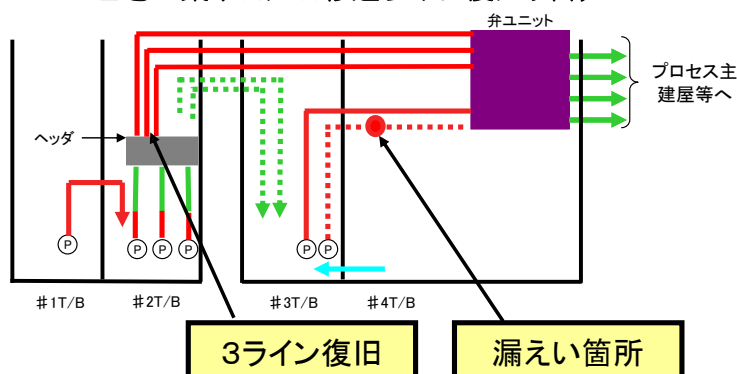
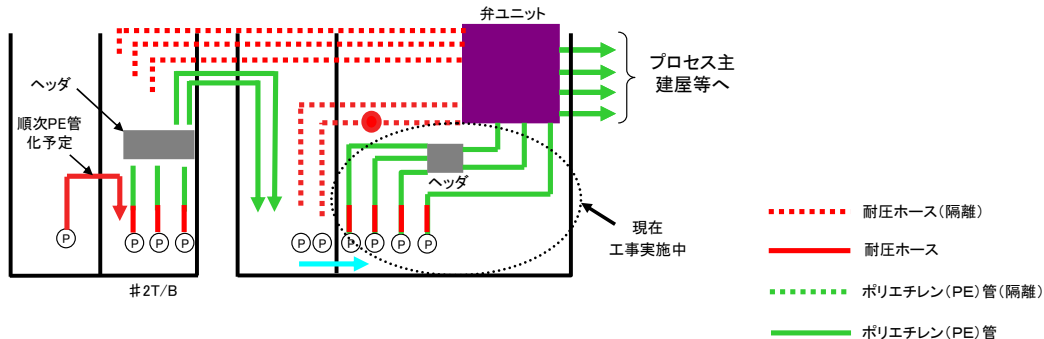
図4 滞留水移送装置移送ラインの変遷

(H24.8.7以前)

(H24.8.8 2号~3号移送ラインインサービス以降)

(H24.8.15 2号~集中R/W移送ライン復旧以降)

(H24.8.30に前倒し予定 4号地下~4号バルブユニットインサービス以降)

- ..... 耐圧ホース(隔離)
- 耐圧ホース
- ..... ポリエチレン(PE)管(隔離)
- ポリエチレン(PE)管

また、4号機タービン建屋から4号機弁ユニットへのポリエチレン管での移送ライン⑧（以下、「4-4号機弁ユニット移送ライン」という）設置工事を現在実施しており、当該ライン完成後は、2-4号機弁ユニット移送ライン②及び3-4号機弁ユニットへの移送ライン③は、バックアップの位置づけとする計画としていた。

なお、2-3号機移送ライン⑤設置以降は、3-4号機弁ユニット移送ライン③の1ラインまたは2ラインを使用することで3、4号機の滞留水水位を制御していた。今回の漏えいにより3-4号機弁ユニット移送ライン③の1ラインが使用できなくなると、3、4号機の滞留水水位が上昇し制御が出来なくなるため、3号機に滞留水を流入させる2-3号機移送ライン⑤を隔離し、2-4号機弁ユニット移送ライン②を再度使用した。4-4号機弁ユニット移送ライン⑧設置工事完了以後は、4号機から滞留水を移送する能力が向上し3、4号機の滞留水水位上昇を抑制可能となるため、2-4号機弁ユニット移送ライン②を隔離し、2-3号機移送ライン⑤の隔離を解除して使用していく。

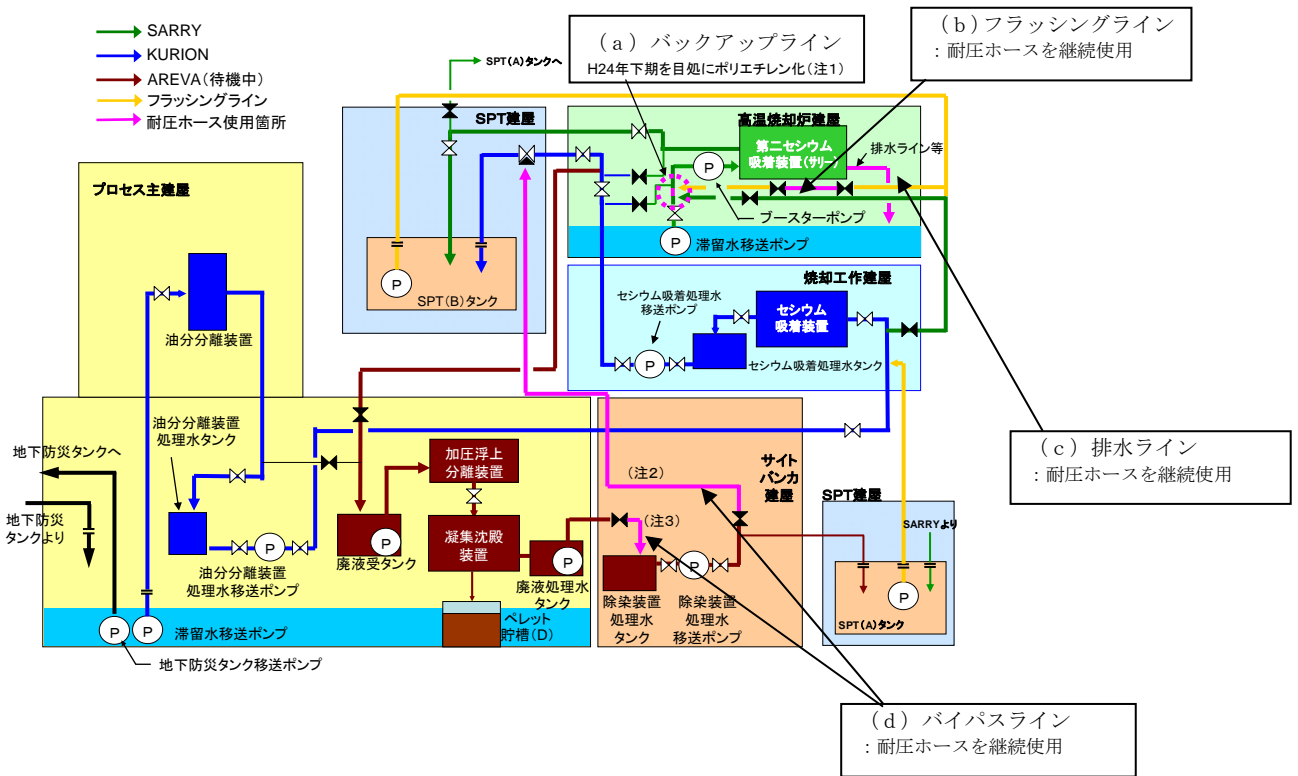
図 5 汚染水処理設備の内、処理装置の P E 管化計画

- 注 1 : 主ラインとバックアップラインがあり、主ラインは鋼管。
- 注 2 : 主ラインとバイパスラインがあり、主ラインは鋼管。
- 注 3 : 主ラインとバイパスラインがあり、主ラインは鋼管。タンク連絡配管等を含む。

汚染水処理設備の内、処理装置において同様に耐圧ホースを使用している箇所について再検証し、ポリエチレン管化等の計画を以下の通り策定した。(図5参照)

(a) 高温焼却炉建屋から第二セシウム吸着装置までの滞留水移送ポンプ出口ライン(バックアップライン):

平成24年下期中を目処にポリエチレン管化。

(b) 第二セシウム吸着装置 フラッシングライン(SPTより):

試運転時及び大型改造工事等に使用するラインであり、現時点では使用予定はない。当該ラインは、高温焼却炉建屋内に敷設されており、万一、漏えいが発生した場合でも、漏えい水は滞留水を貯留している同建屋地下階に流入するため、系外流出の恐れがない。また、ポリエチレン管化をするにあたっては、一部作業性が良くない場所があることから、現状の耐圧ホースを使用する。

(c) 第二セシウム吸着装置 排水ライン(大気開放):

主に、第二セシウム吸着装置吸着塔のフィルタ洗浄時等に使用するラインである。当該ラインは、高温焼却炉建屋内に敷設されており、万一、漏えいが発生した場合でも、漏えい水は滞留水を貯留している同建屋地下階に流入するため、系外流出の恐れがないことから、現状の耐圧ホースを使用する。しかし、高濃度の汚染水を内包するラインであることから、漏えい範囲の拡大を防止することを目的に堰の追加等の検討を平成24年上期中目途に終了させる。

(d) 除染装置出口ライン(バイパスライン):

除染装置出口流量低下事象発生時の対策として設置したラインである。当該ラインは、サイトバンカ建屋等の建屋内に敷設されており、万一、漏えいが発生した場合でも、漏えい水は滞留水を貯留している同建屋地下階に流入するため、系外流出の恐れがない。さらに、現在の滞留水処理量であれば、主ライン(鋼管)での処理が可能であることから、現状の耐圧ホースを使用する。なお、除染装置は、平成23年9月以降、セシウム吸着装置のバックアップとして待機状態である。

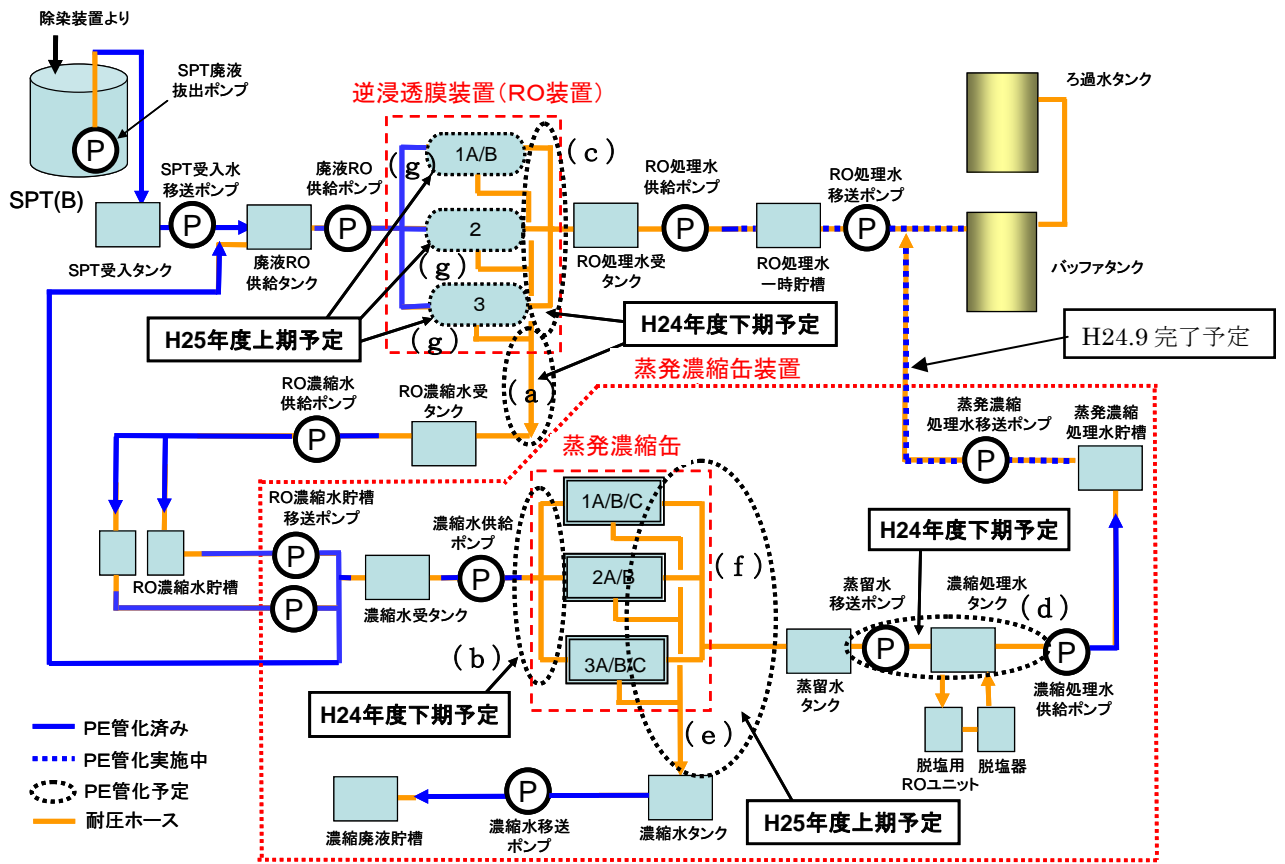
図6 汚染水処理設備の内、淡水化装置のPE管化計画

注1 : (g) は、逆浸透膜装置 (RO装置) を構成する機器間を接続するラインである。  
 注2 : タンク、貯槽の出入口等、耐圧ホースが残る箇所は、柔軟性、可撓性が要求されるため、ポリエチレン管化せず使用を継続する。ただし、堰・土嚢等により区画する。

汚染水処理設備の内、淡水化装置において同様に耐圧ホースを使用している箇所について再検証し、ポリエチレン管化の計画を以下の通り策定した。(図6参照)

淡水化装置に使用している耐圧ホースの物量は膨大であり、全ての耐

圧ホースのポリエチレン管への交換は期間を要するため、放射能濃度の高い汚染水を内包しているものから順次交換を行う。しかし、蒸発濃縮缶装置は当面使用予定がないことから、優先順位を下げています。また、逆浸透膜装置（RO装置）を構成する機器間を接続するラインは、逆浸透膜装置（RO装置）の運転・停止を調整しつつ実施する必要があるため、交換に期間を要する。ただし、当該ラインは蛇腹ハウスの堰内に敷設されているため、漏えい水が系外に流出する恐れはない。また、蛇腹ハウス内には漏えい検知器及び監視カメラを設置しており、漏えいの早期検知が可能である。

なお、タンク、貯槽の出入口等、耐圧ホースが残る箇所は、柔軟性、可撓性が要求されるため、ポリエチレン管化せず使用を継続する。ただし、堰・土嚢等により区画する。
