福島第一原子力発電所の原子炉建屋の現状の
耐震安全性および補強等に関する検討に係る報告書
(その1) (追補版)

平成24年8月

東京電力株式会社

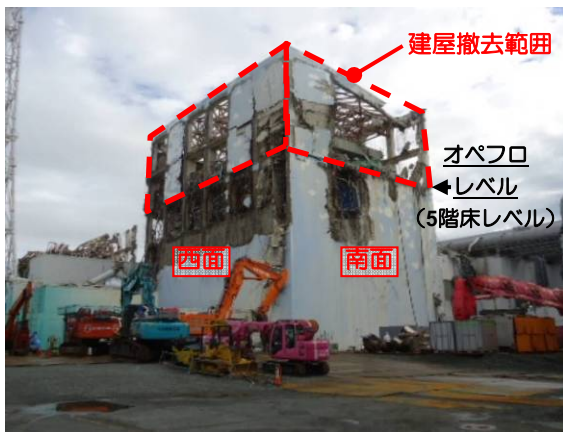
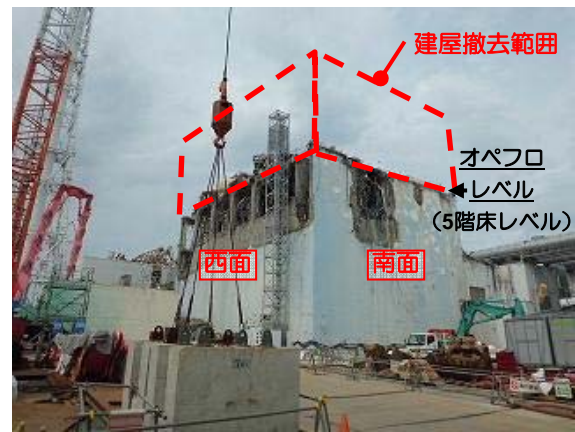
図-1.3.1 オペフロ上部の瓦礫撤去の進捗状況（南西面）

図-1.3.1 にオペフロ上部の瓦礫撤去の進捗状況を、図-1.3.2 にオペフロ上からの機器撤去の進捗状況を示す。平成 23 年報告書の段階では、オペフロ上部の瓦礫および機器の重量を考慮していたが、瓦礫については、平成 23 年 11 月下旬に着手した撤去作業が平成 24 年 7 月上旬に完了しており、機器についても、大型機器（原子炉格納容器の蓋、原子炉圧力容器の蓋）等の撤去が平成 24 年 7 月下旬より開始され、平成 24 年 10 月に完了予定である。このため、使用済燃料の取り出し時を想定した評価では、これらの瓦礫および機器の撤去による重量減を考慮する。

(a) 瓦礫撤去工事 着手前
撮影日：平成 23 年 9 月 22 日

(b) 瓦礫撤去工事 完了後
撮影日：平成 24 年 7 月 5 日

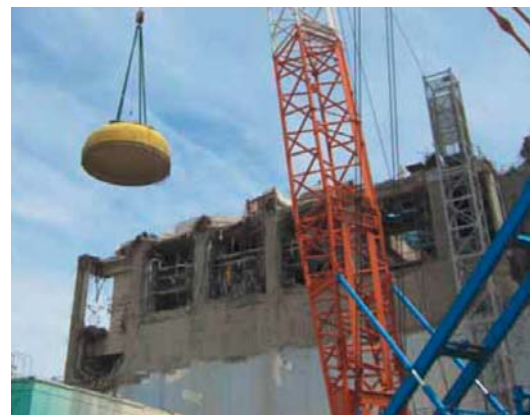
図-1.3.2 オペフロ上からの機器撤去の進捗状況（西面）

(a) オペフロ上部の機器
撮影日：平成 24 年 7 月 9 日

(b) 機器の撤去作業
撮影日：平成 24 年 8 月 10 日

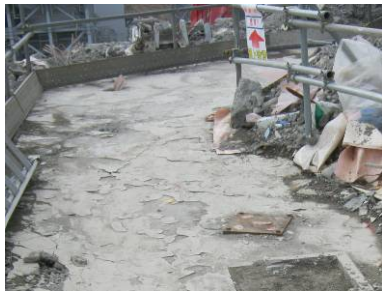
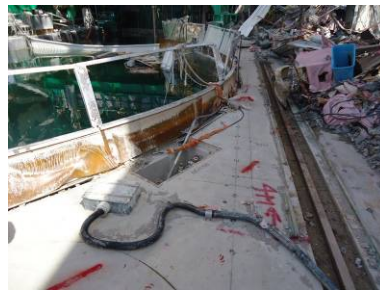
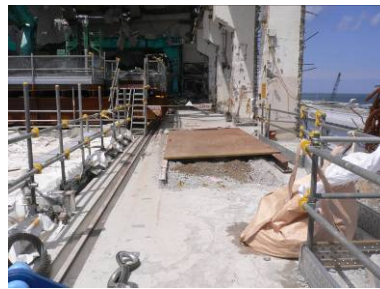
図-2.3.8 損傷状況写真（5階）

①床変形

②シェル壁異常なし

③床崩壊

④床異常なし

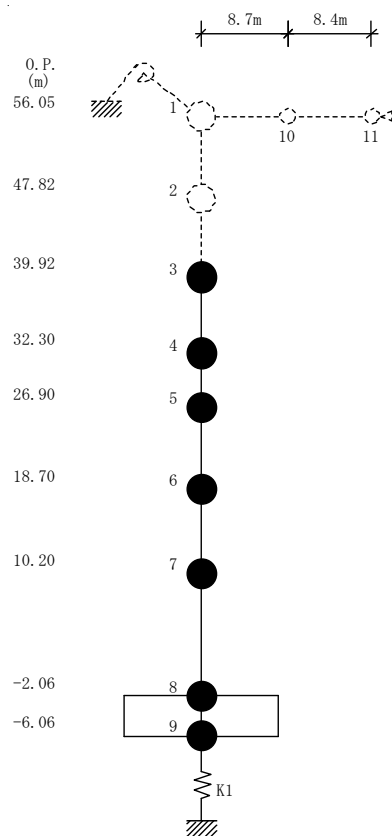
図-1 建屋解析モデル（鉛直方向）

鉛直方向の建屋解析モデルを図-1に、諸元を表-1に示す。
