## MAAP5 による最新の解析結果

## 1. 1号機の MAAP5.01 による最新の解析結果

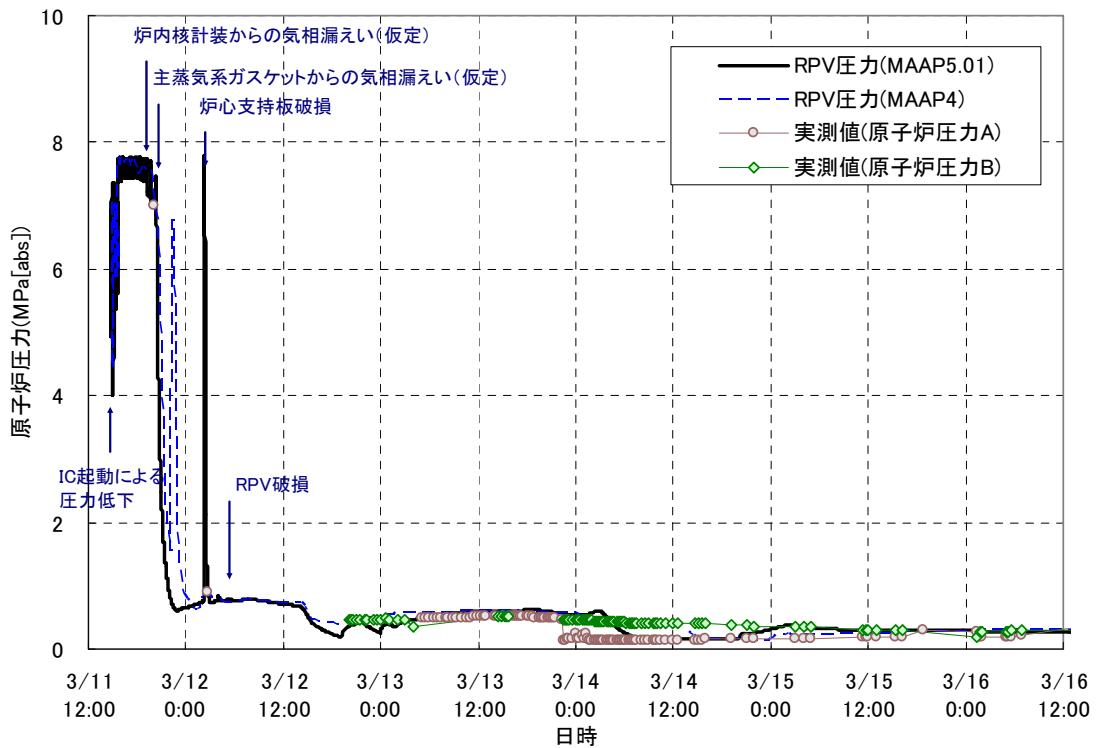
図 1-2 1号機 原子炉压力容器圧力変化

1号機では、格納容器圧力は3月12日1時05分で0.6MPa[abs]、2時30分で0.84MPa[abs]、原子炉圧力は3月12日2時45分で0.9MPa[abs]が測定されており、早い段階で原子炉圧力容器（以下、RPV）と格納容器の圧力が均圧化していた可能性がある。また、3月11日20時07分に原子炉圧力が7.0MPa[abs]であったことが確認されており、これは主蒸気逃し安全弁（以下、SRV）の安全弁機能での吹き止まり圧力程度の値であり、吹き止まり時点をちょうど観測した可能性もあるが、SRVによる減圧とは異なるメカニズムで減圧した可能性もある。

平成23年5月に公表した解析においては原子炉圧力の低下は原子炉圧力容器の破損時に発生しており、3月11日20時07分の原子炉圧力測定結果の再現ができていない。また、格納容器圧力においても、SRVから圧力抑制室（以下、S/C）への蒸気放出が継続している条件では、実測された3月12日1時05分、2時30分の高い格納容器圧力を再現出来ていない。

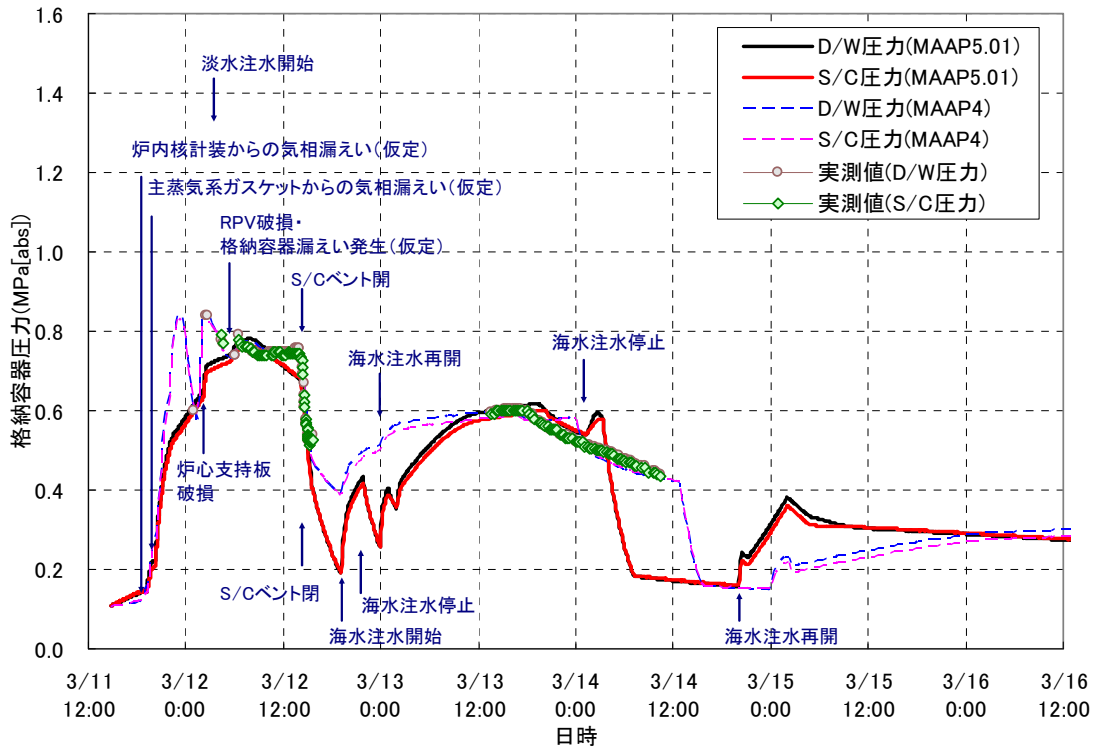
図 1-3 1号機 格納容器圧力変化

解析においては、実際に計測された格納容器圧力の値にある程度あわせるため、原子炉圧力容器破損時に原子炉建屋補機冷却系配管の損傷による漏えい ( $0.0018\text{m}^2$ ) とその後の格納容器過温等による漏えい(地震発生から 21.0 時間後  $0.0012\text{m}^2$  (デブリによる一部閉塞)、地震発生から 24.7 時間後  $0.00195\text{m}^2$  (ベント弁閉止後)、地震発生から 51.2 時間後  $0.0024\text{m}^2$  (漏えい孔拡大)) を 1 つの漏えい孔として仮定した。

格納容器過温による漏えいを仮定した、地震発生から 21.0 時間後では、格納容器温度は約  $300^\circ\text{C}$  以上となっており、格納容器設計温度 ( $138^\circ\text{C}$ ) を大幅に超えている。過去の研究において※、このような過温条件ではガスケットは損傷に至る可能性があるとの知見があることから、格納容器からの漏えいが事実とすれば過温によるガスケット損傷は要因の一つとして考えられる。また、地震発生から 51.2 時間後における格納容器からの漏えい面積の増加の仮定に関しても、解析において格納容器温度は高温で推移していることから、漏えい箇所が徐々に増加することは要因の一つとして考えられる。

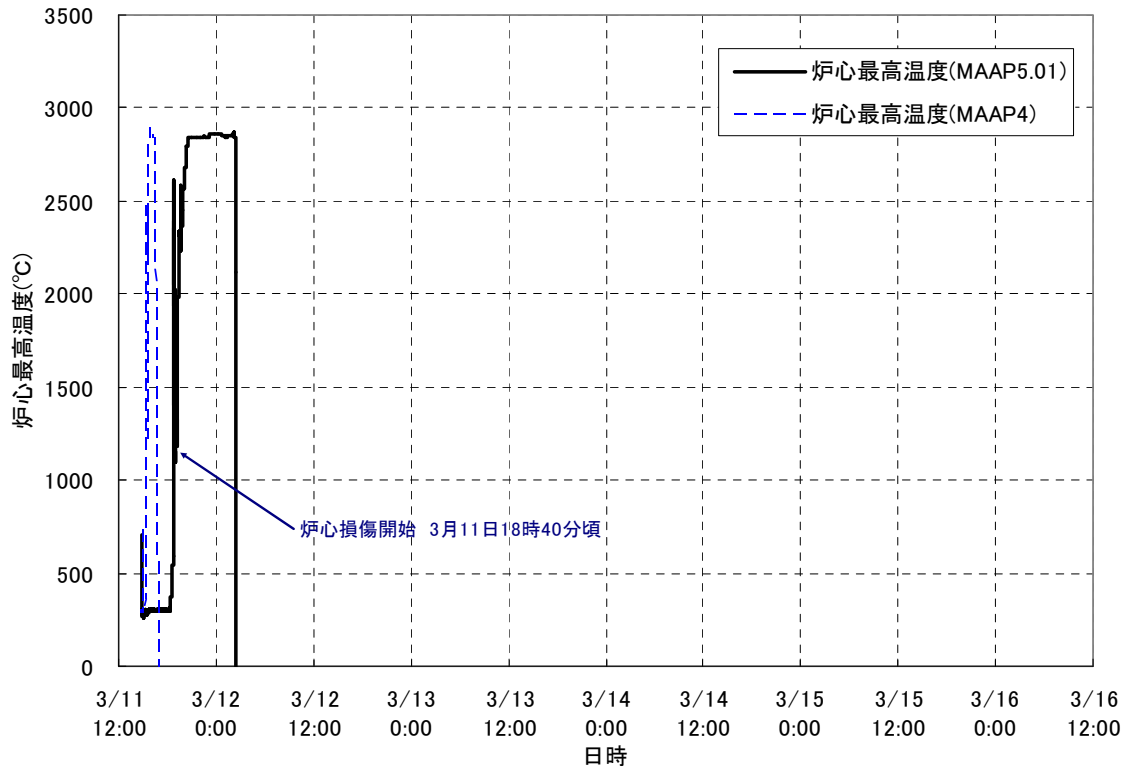
図 1-4 1号機 炉心温度変化

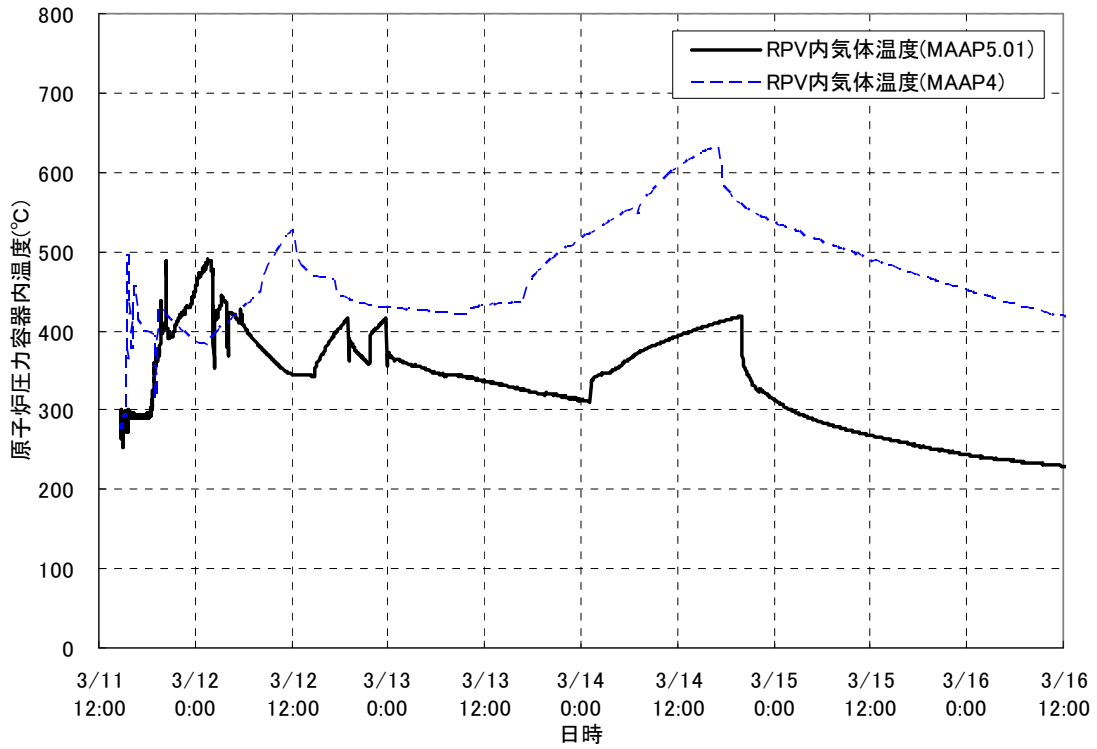
図 1-5 1号機 原子炉压力容器内気体温度変化

原子炉圧力容器からの漏えいが想定される箇所としては、炉内核計装のドライチューブおよび主蒸気配管フランジのガスケット部が挙げられる。炉内核計装のドライチューブは燃料が高温になることに伴い損傷する可能性があり、D/W内に直接蒸気が漏えいする可能性がある。また、主蒸気配管フランジのガスケットは450℃程度の温度環境でシール機能を喪失する可能性がある。そこで解析においては、原子炉圧力容器気相部からの漏えいとして、炉心最高温度が1427℃（SUS融点）に達するタイミング（地震発生から約4.4時間後）で核計装のドライチューブからの漏えい（0.00012m<sup>2</sup>）を仮定し、炉内ガス温度が450℃程度となったタイミング（地震発生から約5.6時間後）で主蒸気配管フランジのガスケットからの漏えい（0.0015m<sup>2</sup>）を仮定した。

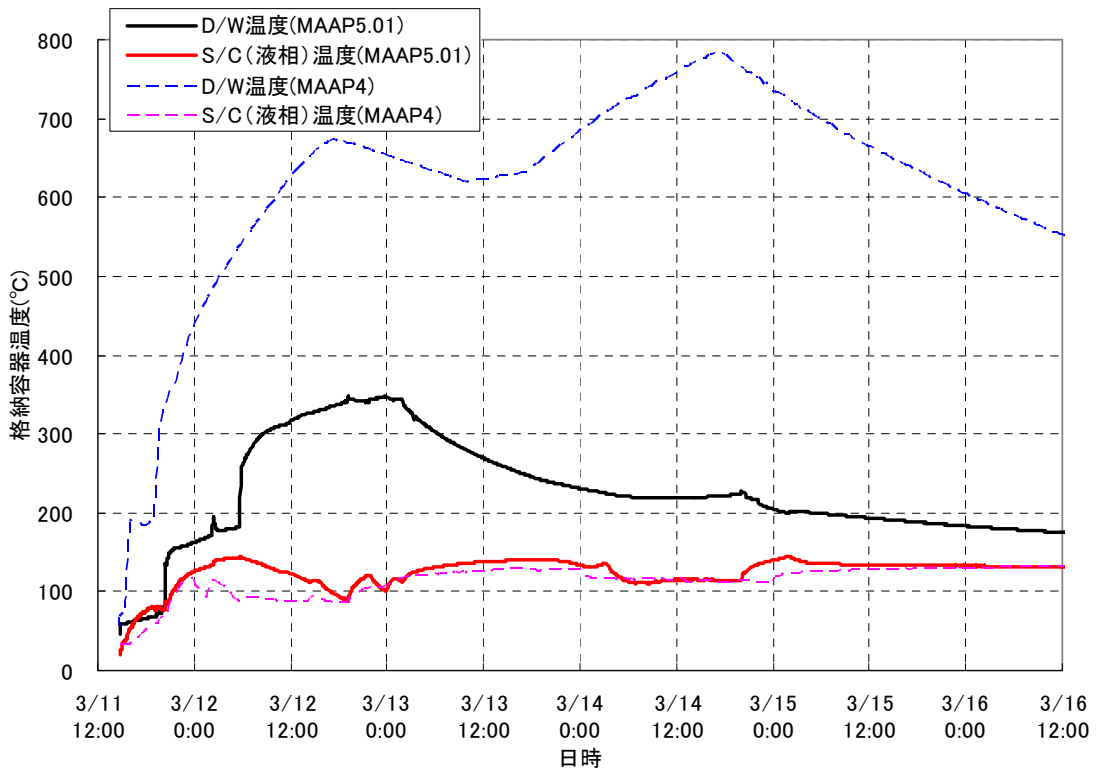
図 1-6 1号機 格納容器温度変化

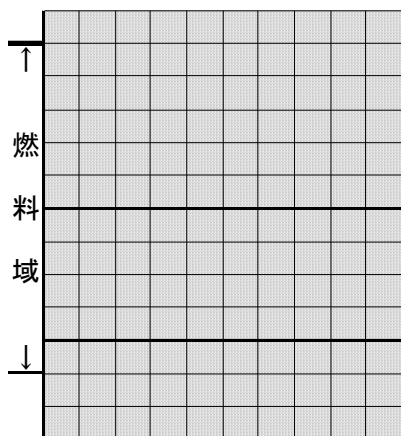
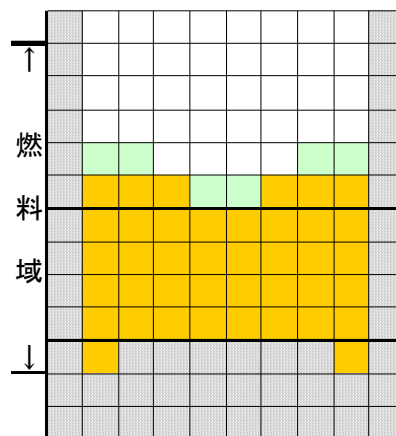
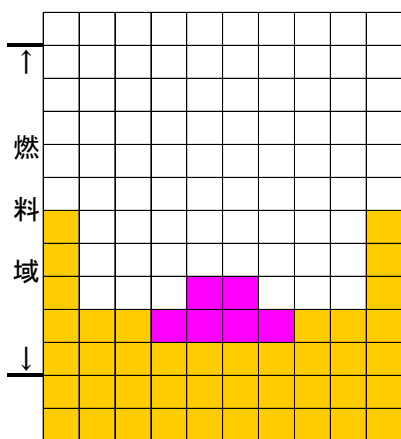
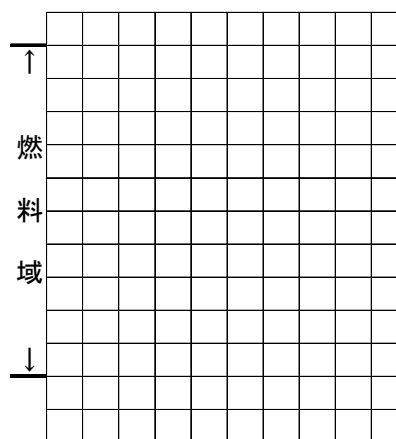
スクラム後 約 3.9 時間

スクラム後 約 5.0 時間

スクラム後 約 11.5 時間

スクラム後 約 12.0 時間

図 1-14 1号機 炉心の状態図

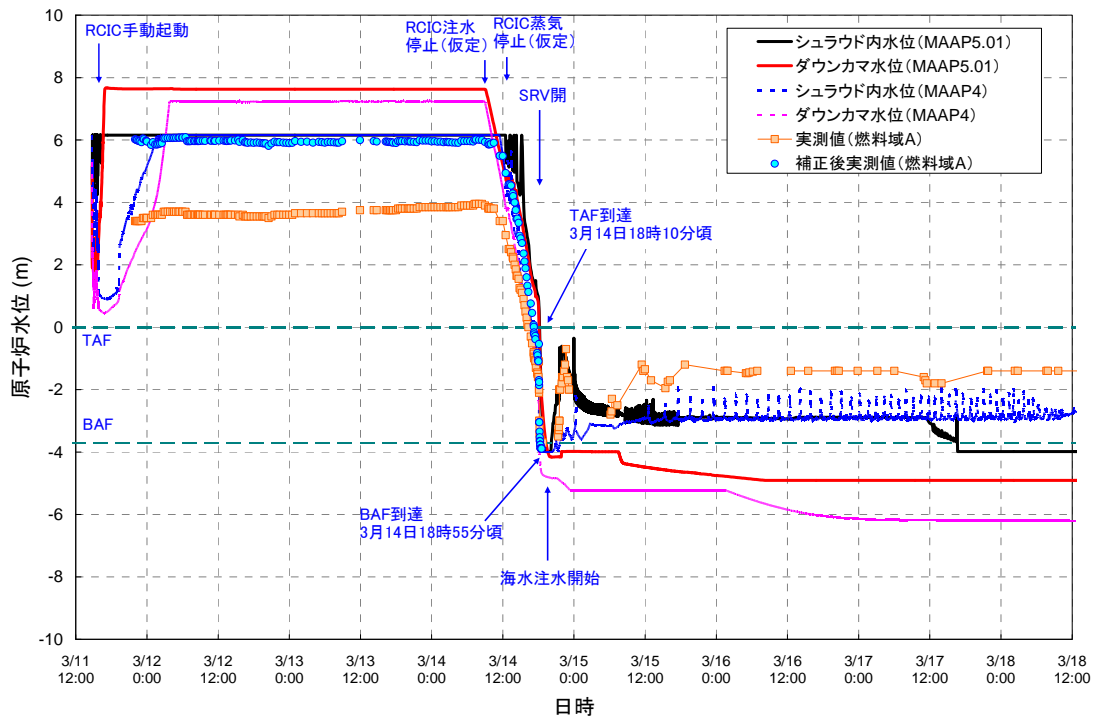
図 2-1 2号機 原子炉水位変化

本解析では、別冊 1 に示す従来の MAAP4 による解析結果と比較して、全交流電源喪失後の RCIC 流量を増加させたことにより、原子炉水位の上昇速度が速くなっている。また、原子炉の強制減圧後、露出した炉心への消防車注水の開始により、水-ジルコニウム反応が誘起され、SRV が 1 弁開いている状態で原子炉圧力、格納容器圧力が上昇しているが、実測ほどの上昇を再現できていない。実際の SRV の開閉動作や消防車による注水量は、不明な点も多くさらなる検討が必要である。また、解析上は原子炉圧力容器の破損に至っていないが、消防車による原子炉への注水量の設定に依存するところが大きく、解析条件による不確かさが結果に大きく影響していると考えられる。

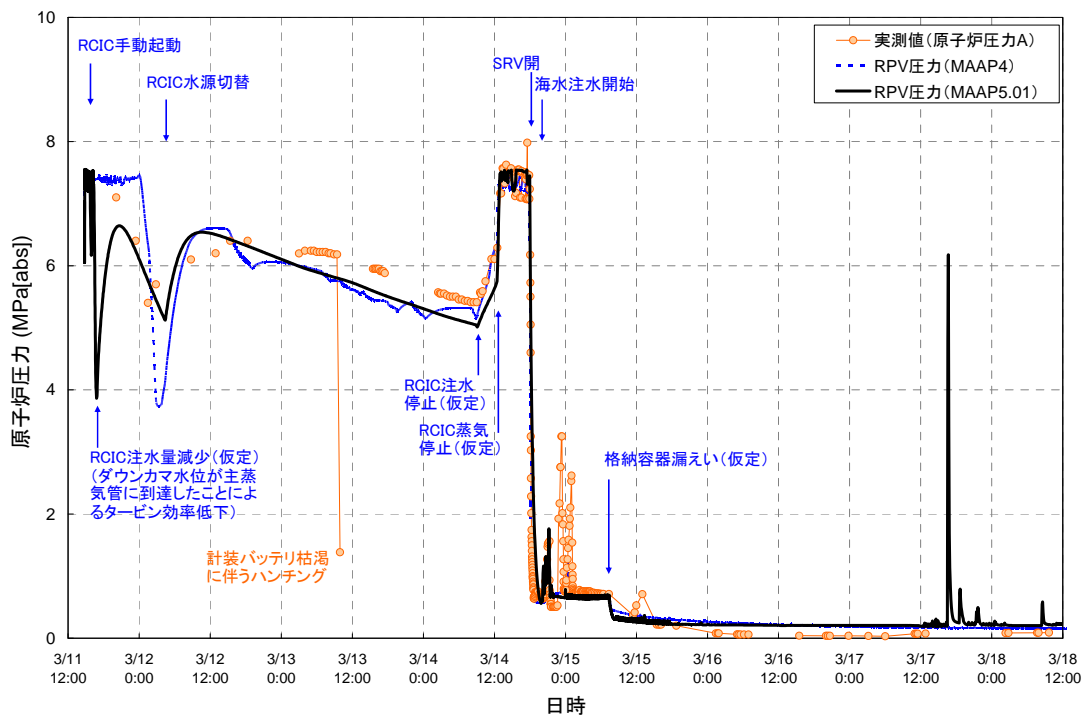
図 2-2 2号機 原子炉压力容器圧力変化

また、SRV 強制開放後の3月14日21時頃、23時頃、15日1時頃に原子炉圧力の散発的上昇と、格納容器圧力の上昇が観測されている。実際の SRV の開閉挙動については依然不明なところが多いが、背圧となる格納容器圧力が高い状況での駆動用窒素圧の不足や、高温環境下での電圧の不足による電磁弁の不作動等により SRV が動作しなかった可能性が考えられる。従って、原子炉圧力の上昇・下降は、必ずしも SRV の閉・開によるものではない可能性がある。

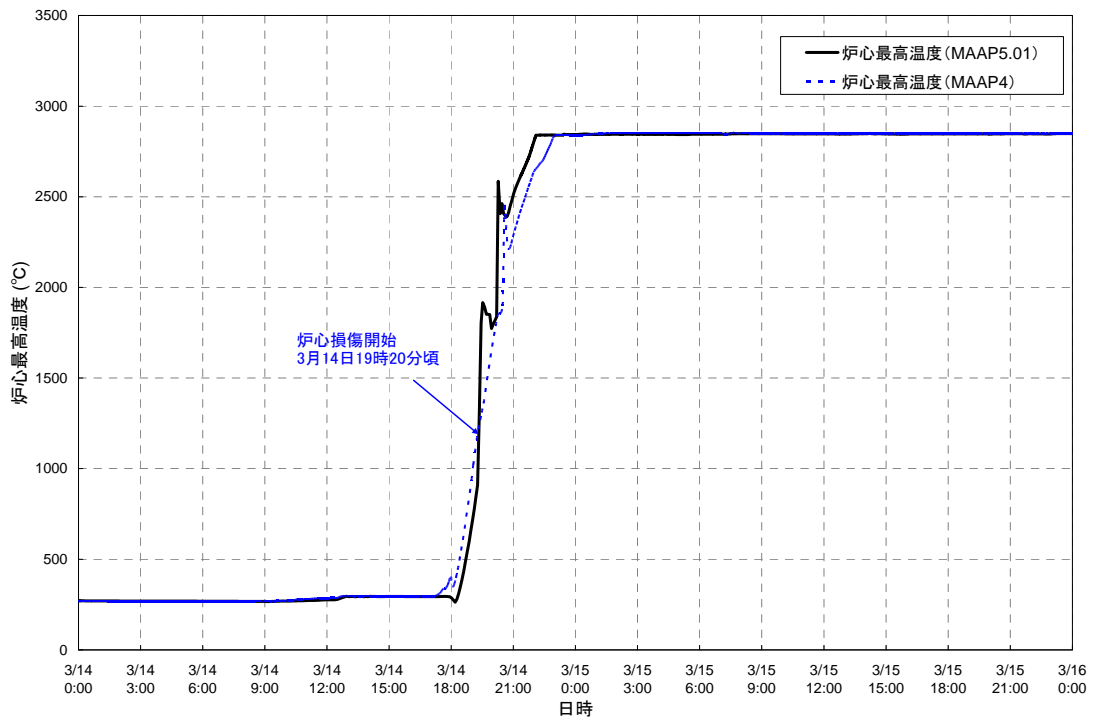
図 2-4 2号機 炉心温度変化

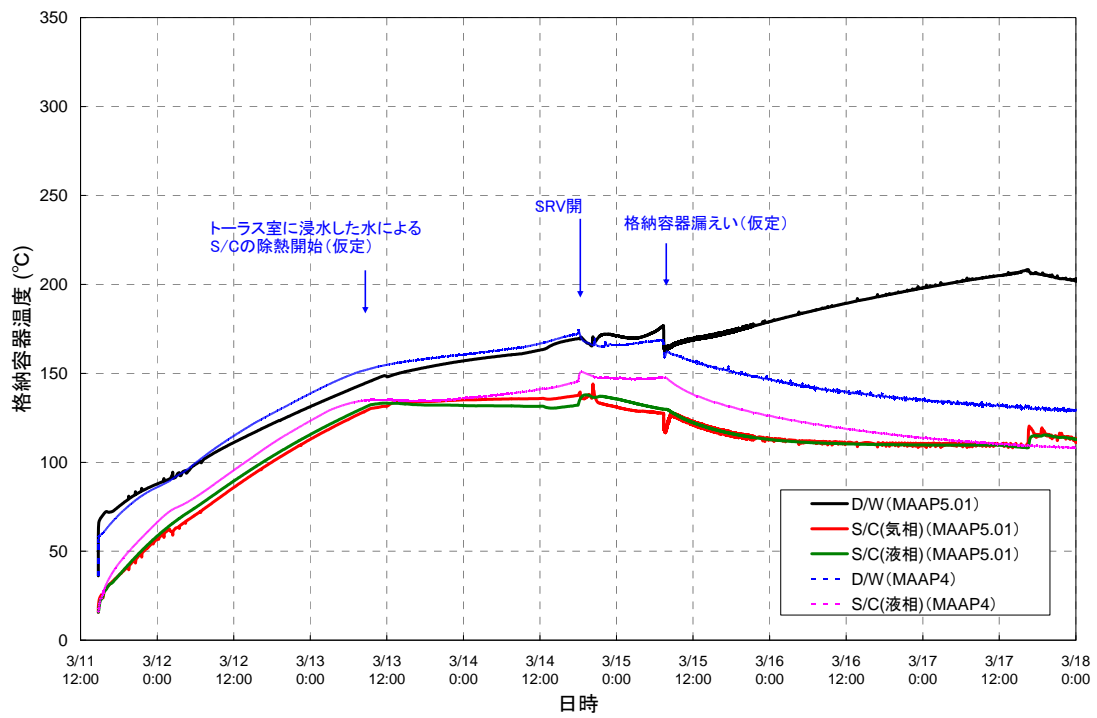
図 2-5 2号機 格納容器温度変化

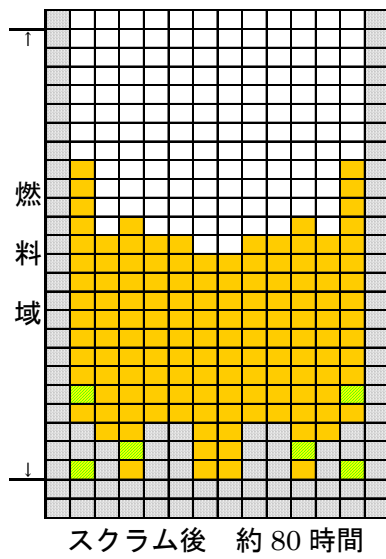
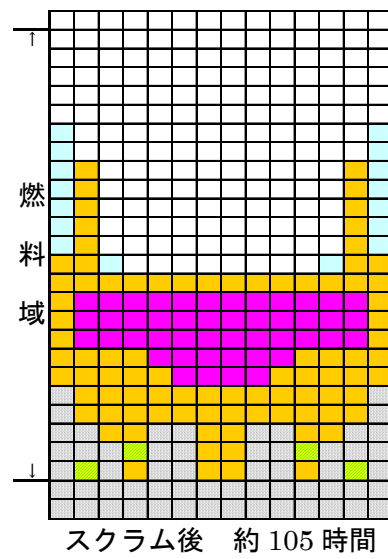
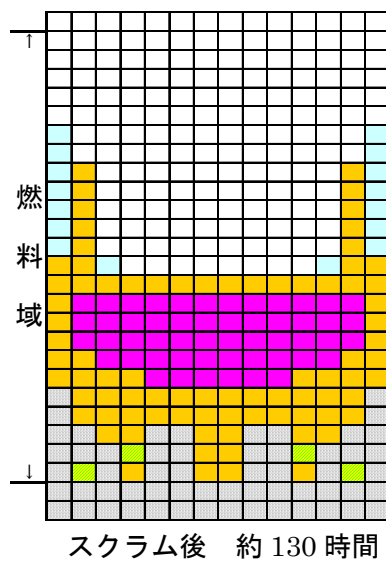
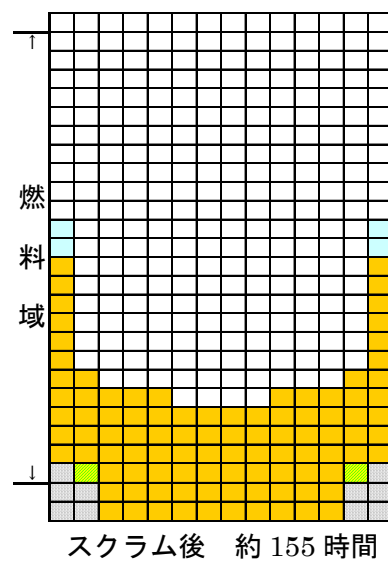
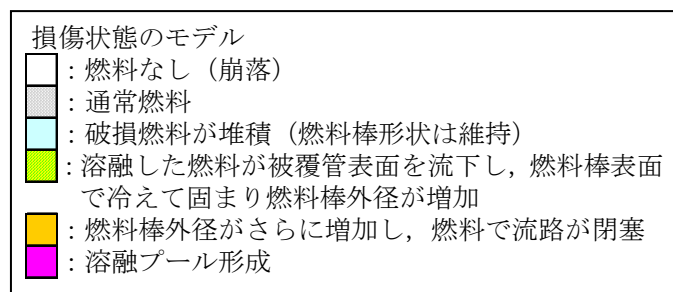
図 2-13 2号機 炉心の状態図

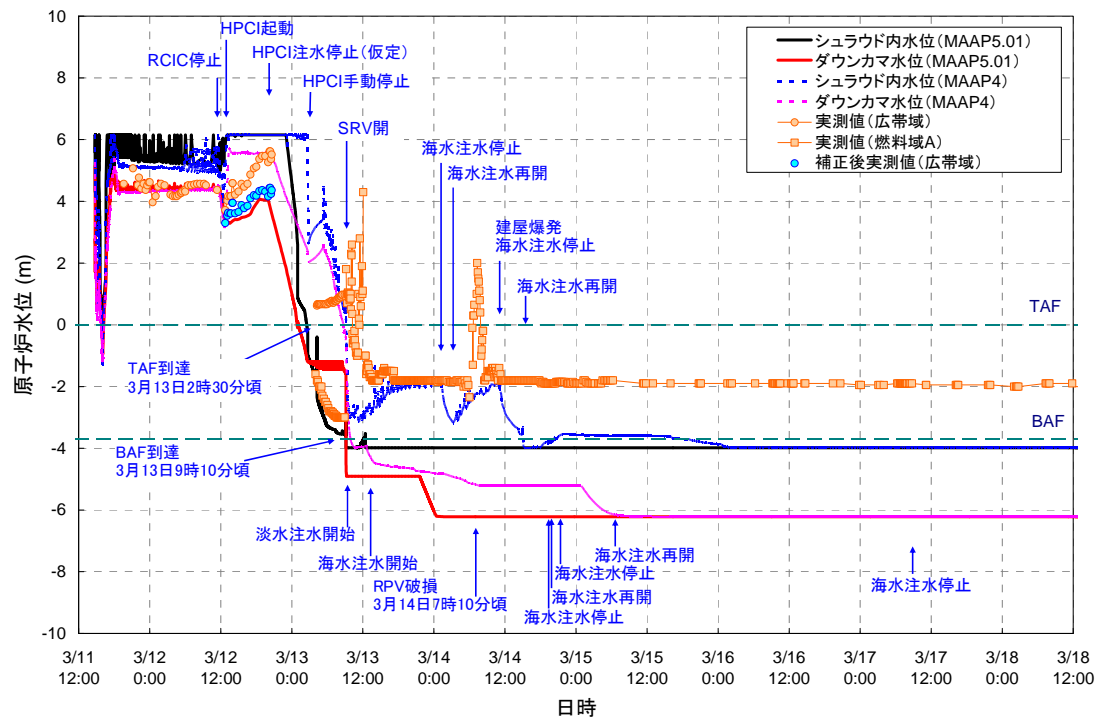
図 3-1 3号機 原子炉水位変化

- ・ 原子炉水位の低下時間が大幅に早まり、運転員により HPCI が手動停止された 3月13日2時42分頃には概ね水位が TAF 程度と、この頃から炉心が露出するような状態となっていた。
- ・ それに伴い、炉心損傷の時間も大幅に早まり、燃料域水位計の水位低下が止まる 3月13日7時30分頃にはすでに炉心溶融も始まっていた。(解析上の炉心最高温度 2200℃到達時刻は 5時30分)

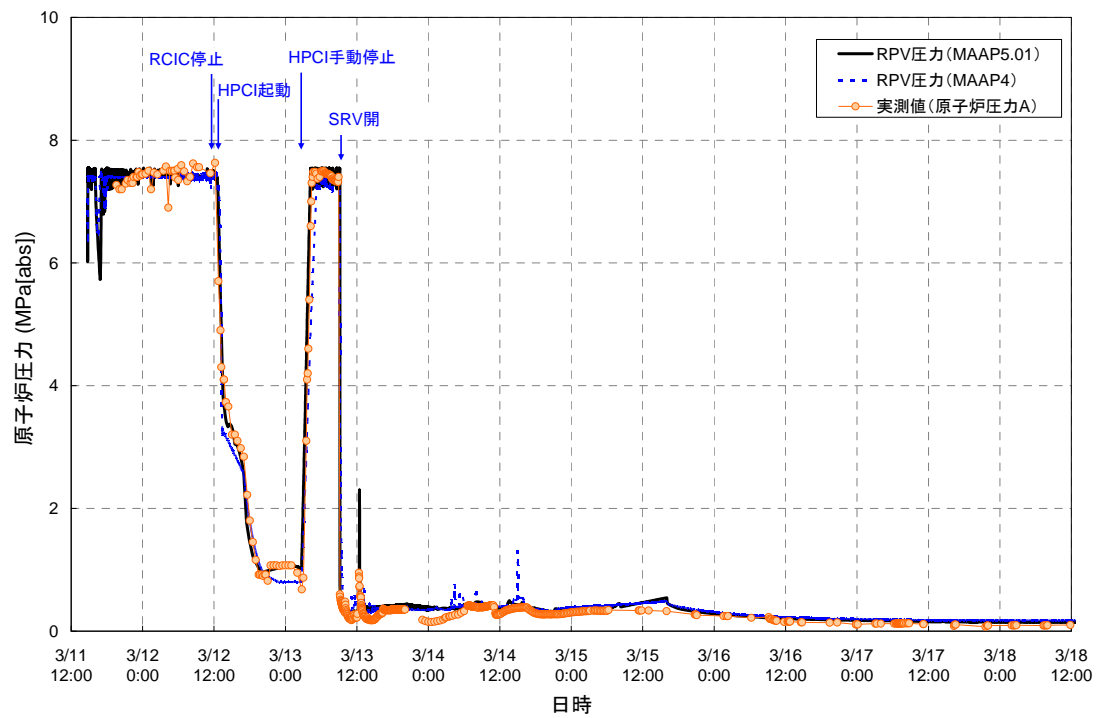
図 3-2 3号機 原子炉压力容器压力変化

3号機については、表 3-2 に記載のとおり全交流電源喪失後も原子炉隔離時冷却系 (RCIC) と高圧注水系 (HPCI) による注水を行っていたが、HPCI の起動に伴い、原子炉圧力は約 1MPa[abs]に低下した。その後原子炉圧力は低い値で推移しているが、この挙動は HPCI を流量調整しながら連続運転していたことで、継続的に原子炉圧力容器から駆動蒸気を取り出していたことに起因すると考えられる (添付資料 3-1 参照)。解析では計測された原子炉圧力・水位をある程度模擬するように注水量を設定した。さらに、HPCI を手動停止する以前に駆動力不足により十分な原子炉注水が出来ていなかった可能性を考慮し、HPCI 注水量を設定した。(添付資料 3-2 参照)

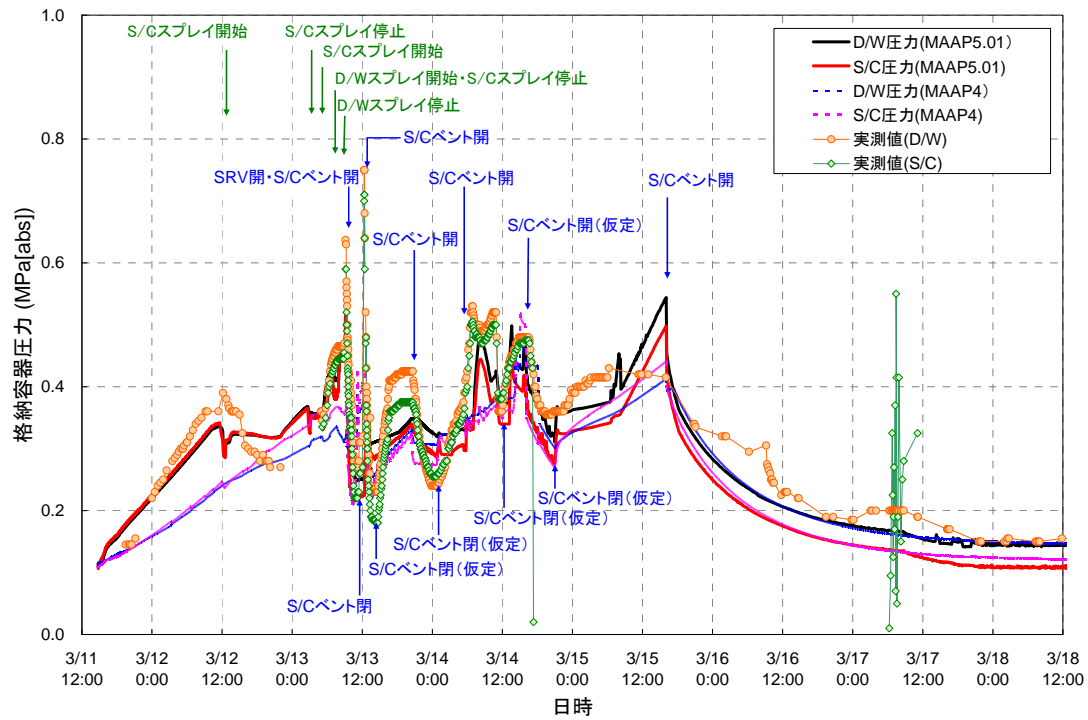
図 3-3 3号機 格納容器圧力変化

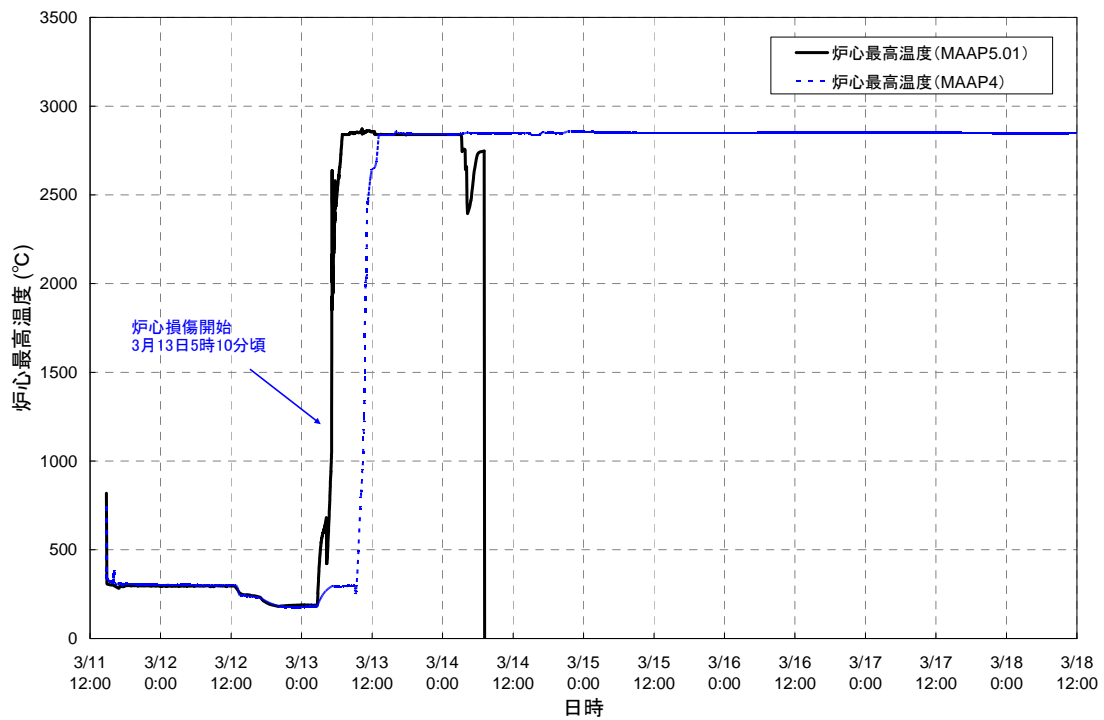
図 3-4 3号機 炉心温度変化

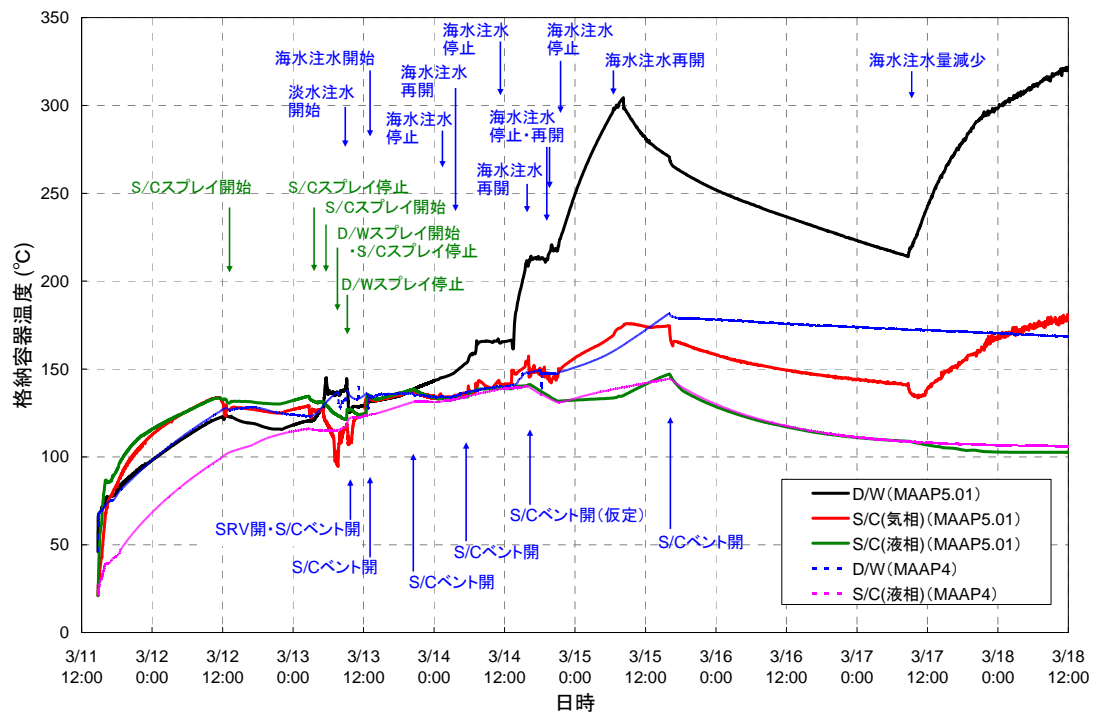
図 3-5 3号機 格納容器温度変化

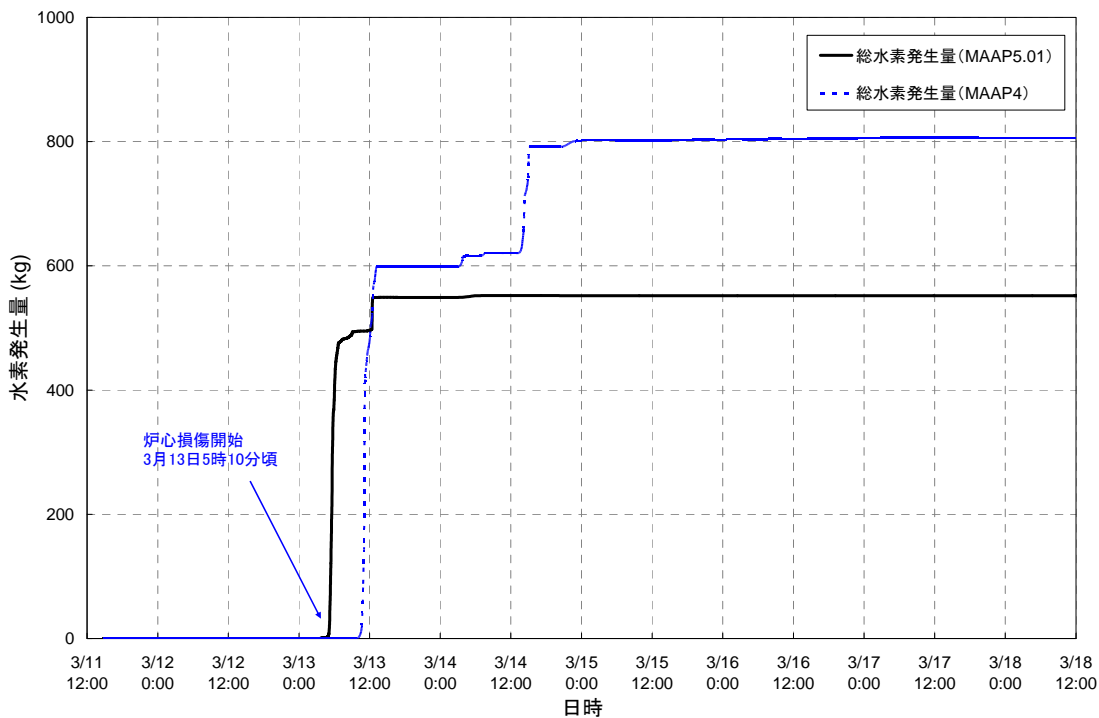
図 3-6 3号機 水素発生量変化

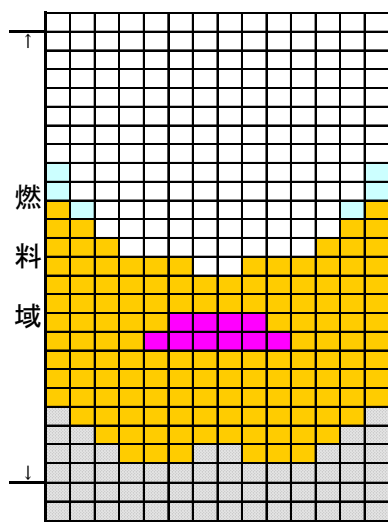
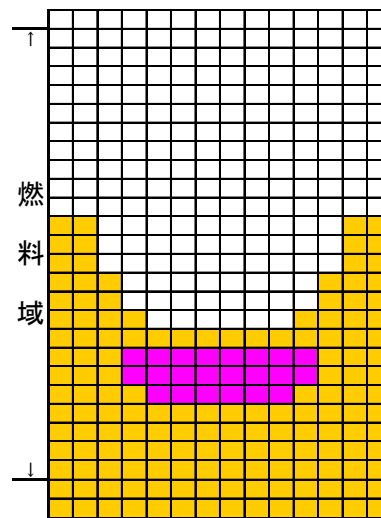
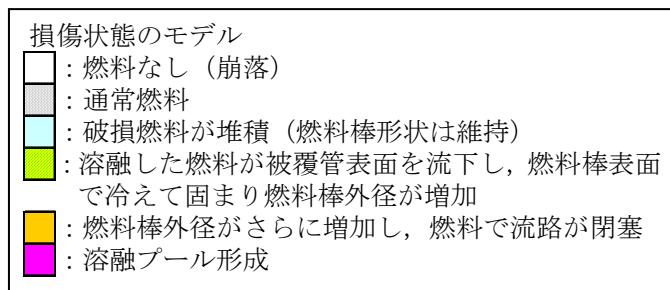
スクラム後 約 42 時間

スクラム後 約 44 時間

スクラム後 約 46 時間

スクラム後 約 64 時間

図 3-13 3号機 炉心の状態

- 事故進展が早まり、燃料を冷却できない時間が長期化した結果として、原子炉圧力容器も破損するとの結果となった。
