MAAP5 による最新の解析結果

1. 1号機の MAAP5.01 による最新の解析結果

2. 2号機の MAAP5.01 による最新の解析結果

3. 3号機のこれまでの解析結果

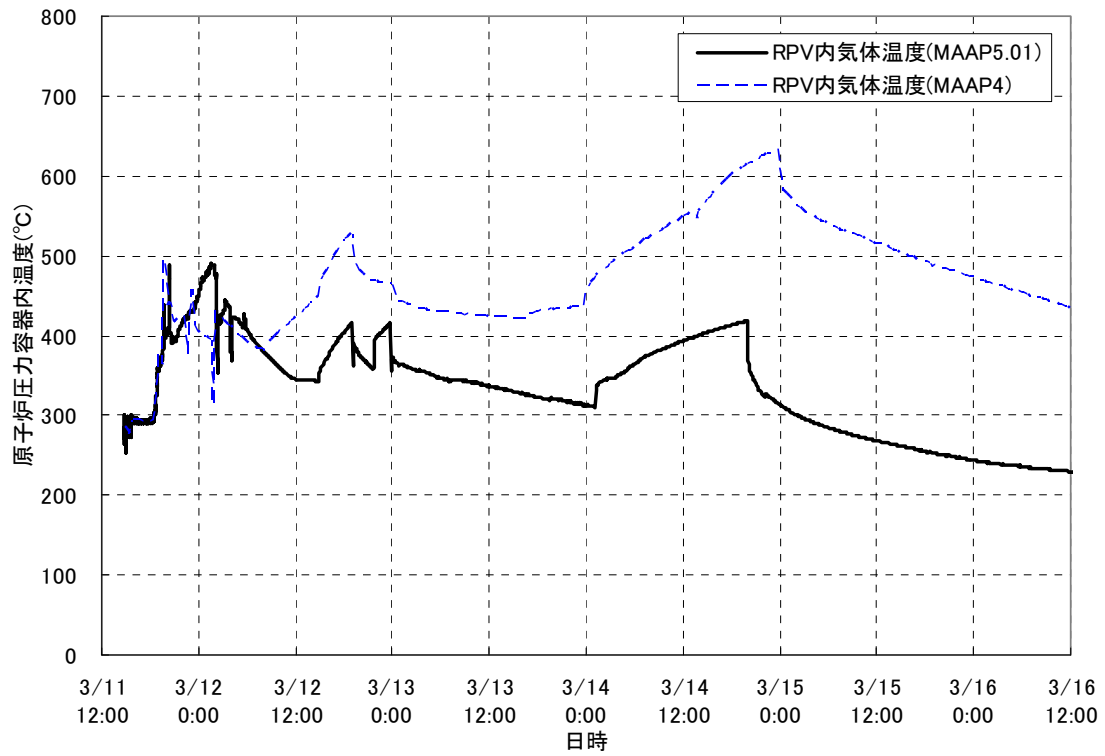
図 1-5 1号機 原子炉压力容器内気体温度変化

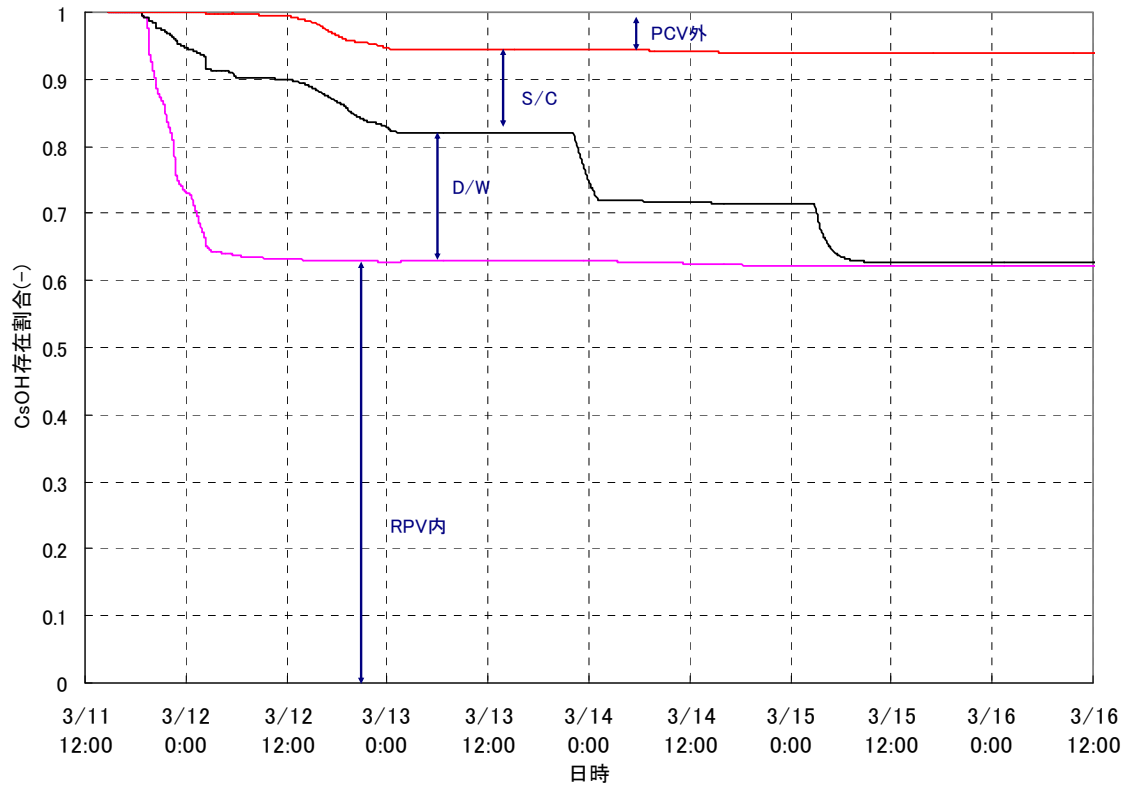
図 1-13 1号機 FP の存在割合 (2/2)

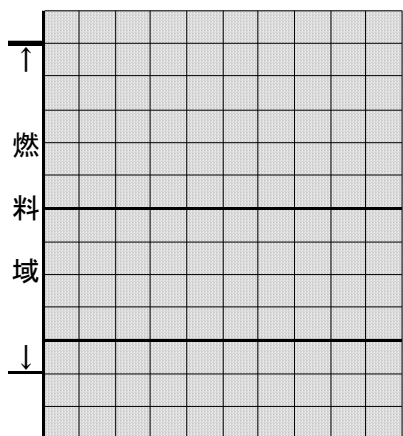
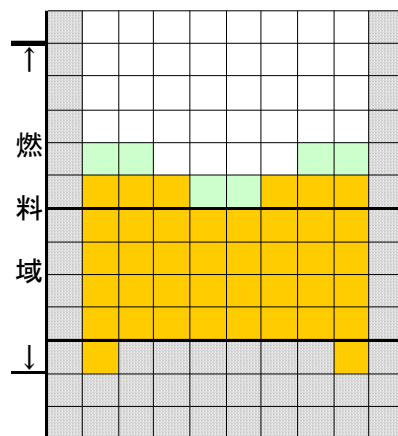
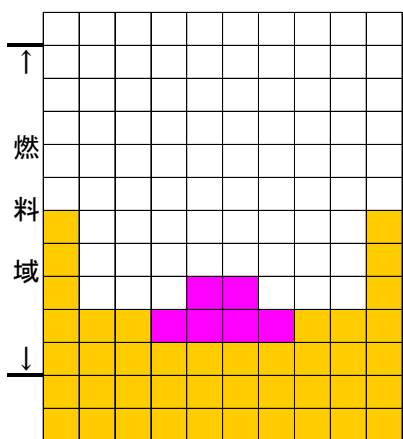
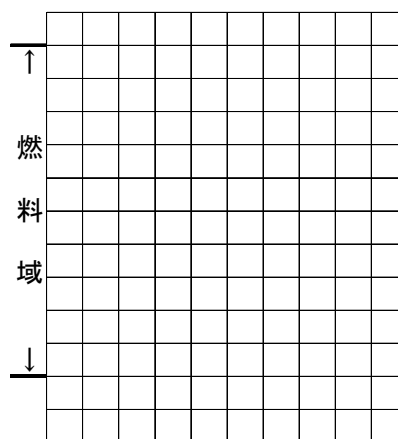
スクラム後 約 3.9 時間

スクラム後 約 5.0 時間

スクラム後 約 11.5 時間

スクラム後 約 12.0 時間

図 1-14 1号機 炉心の状態図

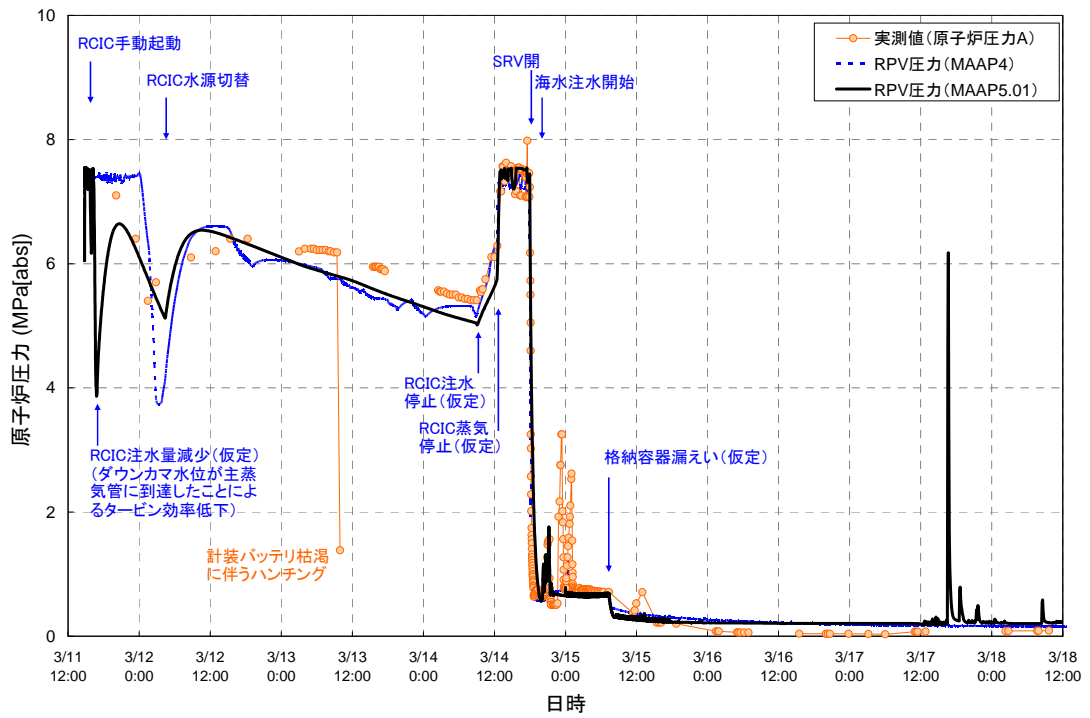
図 2-2 2号機 原子炉压力容器圧力変化

本解析では、別冊 1 に示す従来の MAAP4 による解析結果と比較して、全交流電源喪失後の RCIC 流量を増加させたことにより、原子炉水位の上昇速度が速くなっている。また、原子炉の強制減圧後、露出した炉心への消防車注水の開始により、水-ジルコニウム反応が誘起され、SRV が 1 弁開いている状態で原子炉圧力、格納容器圧力が上昇しているが、実測ほどの上昇を再現できていない。実際の SRV の開閉動作や消防車による注水量は、不明な点も多くさらなる検討が必要である。また、解析上は原子炉圧力容器の破損に至っていないが、消防車による原子炉への注水量の設定に依存するところが大きく、解析条件による不確かさが結果に大きく影響していると考えられる。

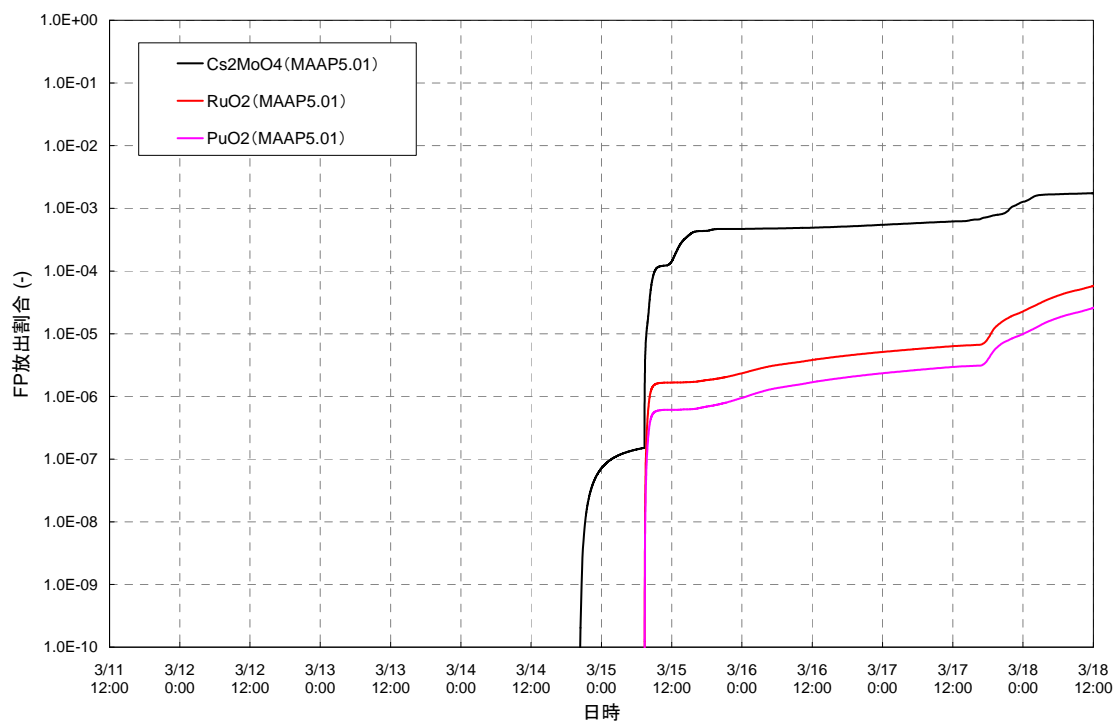
図 2-10 2号機 FP の放出割合 (4/4)

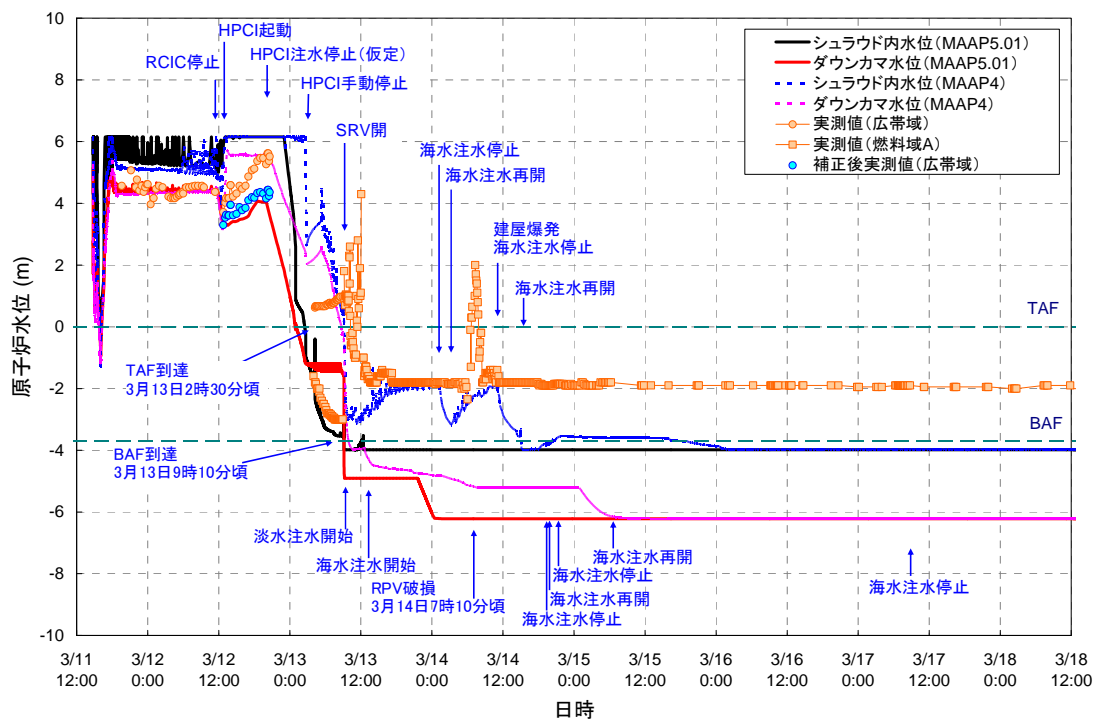
図 3-1 3号機 原子炉水位変化

- ・ 原子炉水位の低下時間が大幅に早まり、運転員により HPCI が手動停止された 3月13日2時42分頃には概ね水位が TAF 程度と、この頃から炉心が露出するような状態となっていた。
- ・ それに伴い、炉心損傷の時間も大幅に早まり、燃料域水位計の水位低下が止まる 3月13日7時30分頃にはすでに炉心溶融も始まっていた。(解析上の炉心最高温度 2200℃到達時刻は 5時30分)

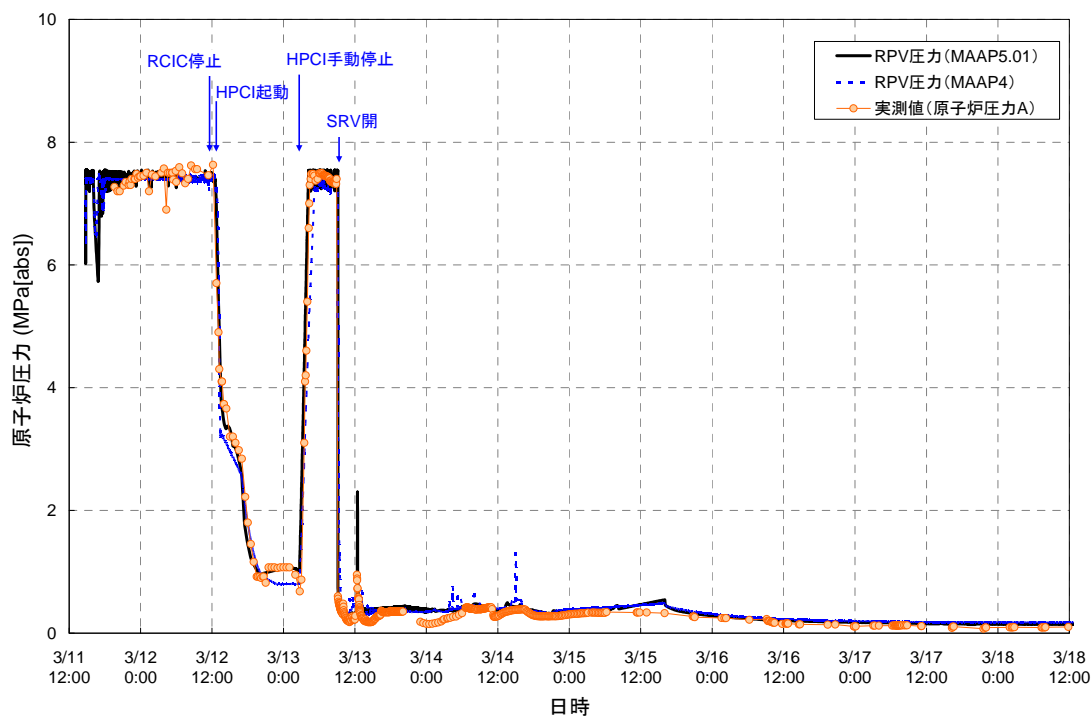
図 3-2 3号機 原子炉压力容器圧力変化

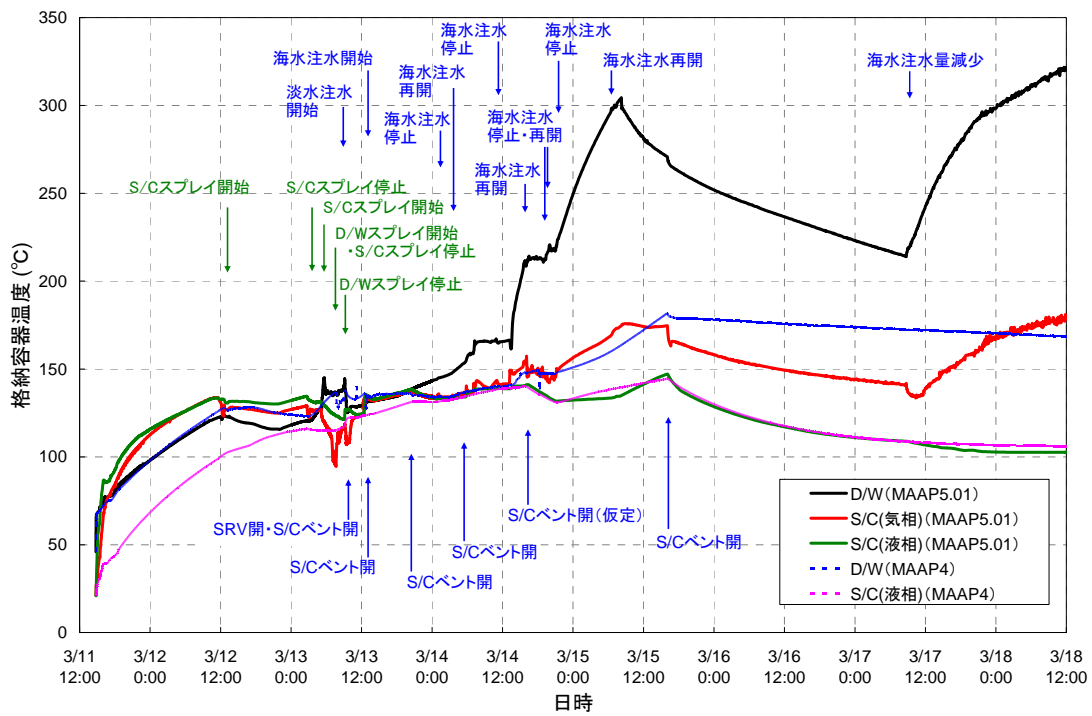
図 3-5 3号機 格納容器温度変化
