原子炉注水系におけるCST炉注水系の 運用開始について

2013年6月27日

東京電力株式会社

多核種除去設備 ホット試験の状況

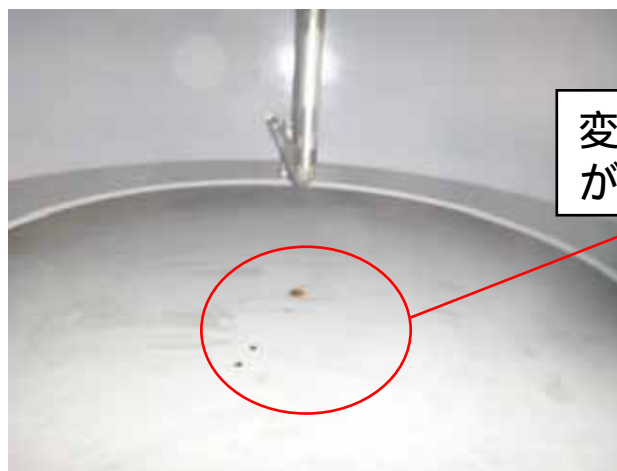
漏えい水受けパン状況

変色した水の滴下跡があることを確認

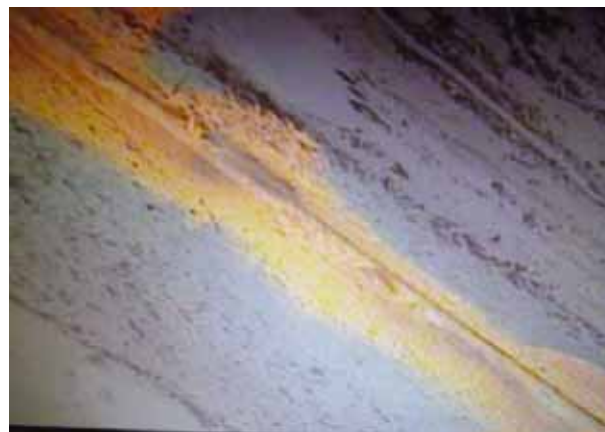
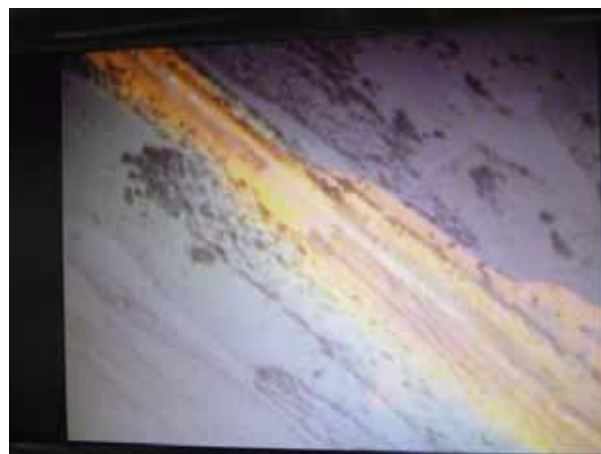
【参考】 バッチ処理タンク2A 点検調査結果（内面VT）

外面PTで貫通欠陥と推定された2箇所について、内面から確認を実施

著しい腐食による減肉やピンホール等は確認されなかったものの、錆と思われる変色を確認

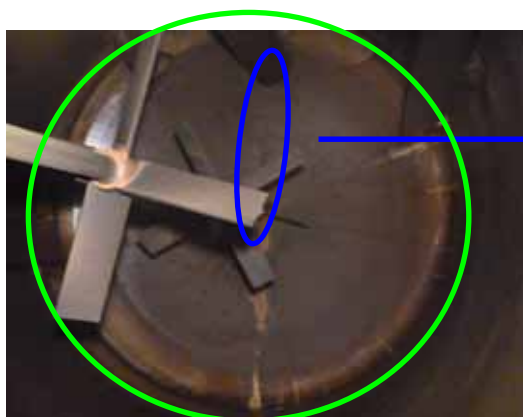
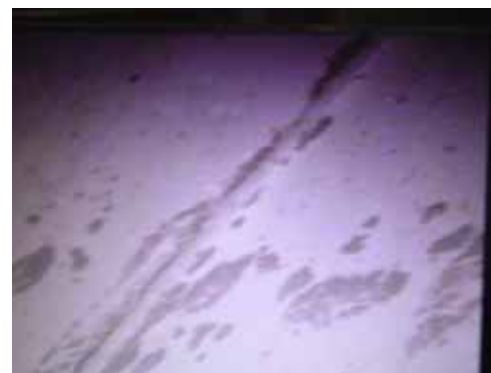
【参考】 バッチ処理タンク2A 点検調査結果(内面V T)

外面PTで欠陥が確認されなかった①-1の溶接線について、内面から確認を実施

錆と思われる変色等が確認されず

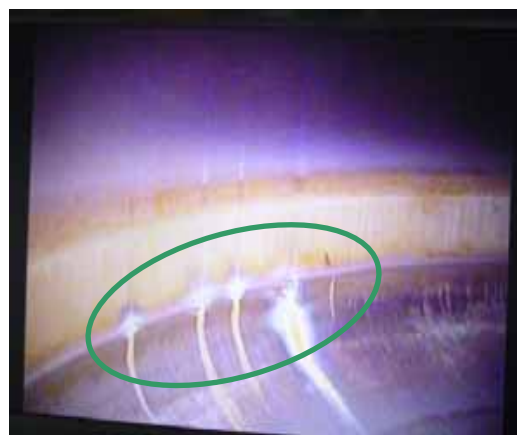
外面PTで欠陥が確認されなかった②, ③-1,2, ④, ⑤-1,2の溶接線について、内面から確認を実施

②の一部に錆と思われる変色箇所を確認

それ以外の溶接線に錆と思われる変色等は確認されなかった

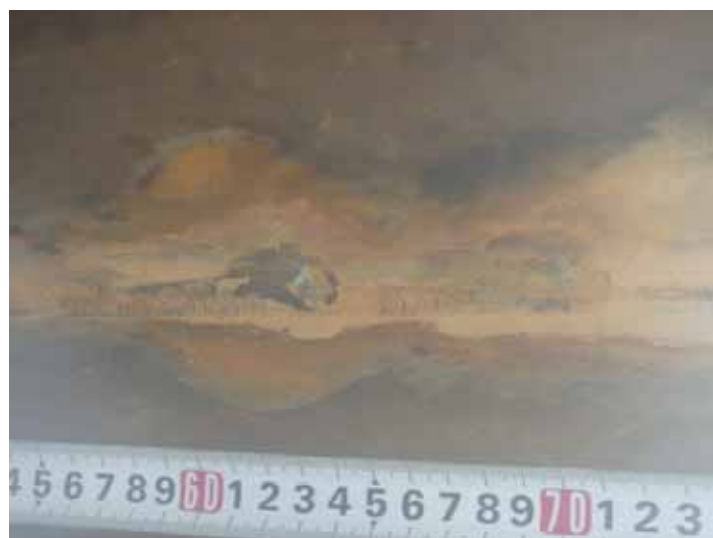
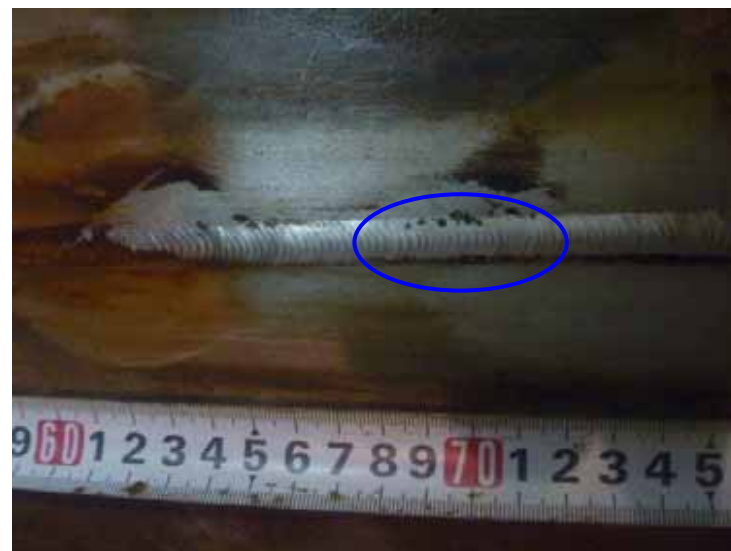
【参考】 バッチ処理タンク2A 点検調査結果(内面詳細V T)

- バッチ処理タンク2Aについて、タンク下部の円錐部の内部詳細点検（V T）を実施（円錐部から約70cm部（外面PTにより貫通欠陥が確認された付近））

スケール除去前

スケール除去後

タンク下部の状況を確認したが、著しい腐食による減肉やピンホール等は確認されず。
また、表面のスケールを除去後、当該部を確認したところ、微少な円形状の腐食を数カ所確認。

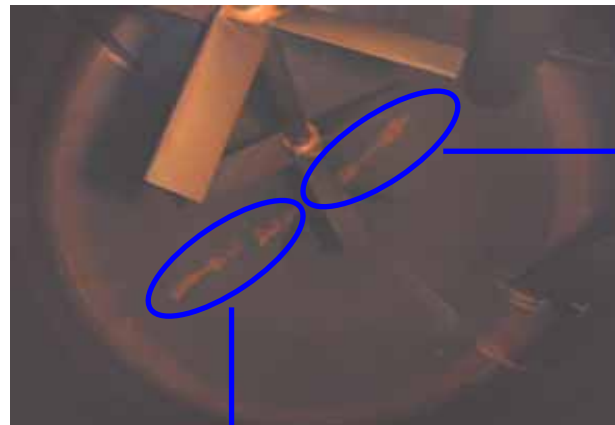
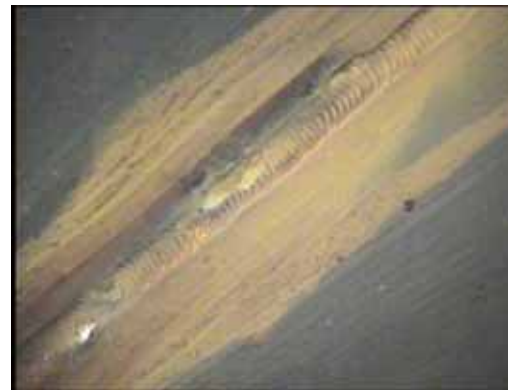
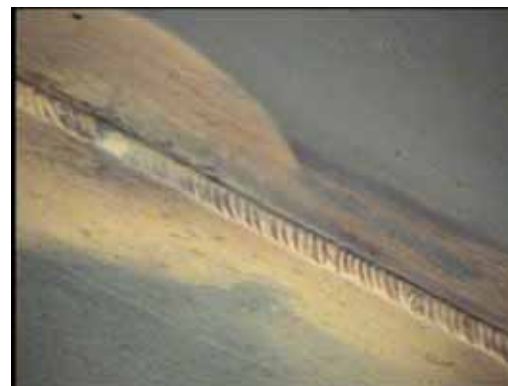
【参考】 バッチ処理タンク1A 点検調査結果(内面VT)

外面PTで貫通欠陥と推定された1箇所（①-1）について、内面から確認を実施

著しい腐食による減肉やピンホール等は確認されなかったものの、2A同様、錆と思われる変色を確認

①-2の溶接線について、内面から確認を実施

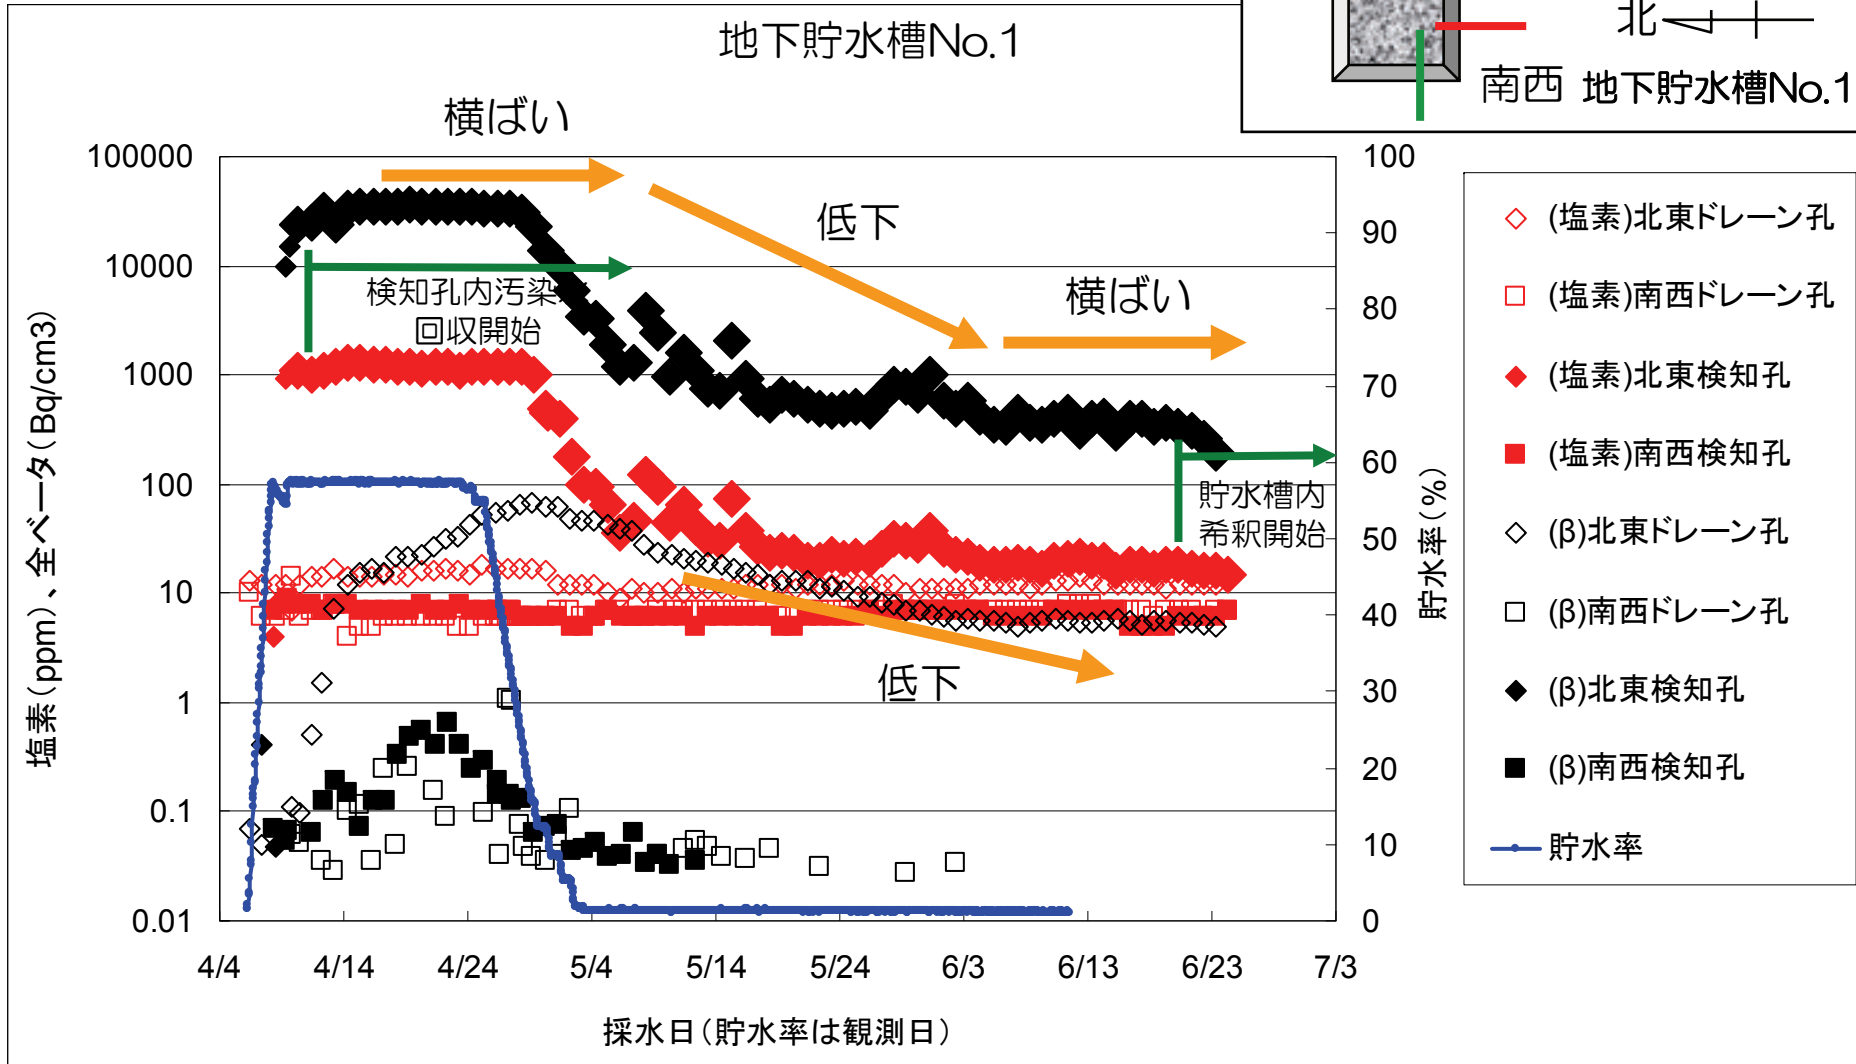
4-1. 地下貯水槽 No.1 データ

■ 検知孔の全βの値は減少してきたが、 10^2 レベルで飽和状態になっていた

■ 貯水槽内の希釈を開始したところ、再び減少傾向を示している
