東京電力（株）福島第一原子力発電所1～4号機の廃止措置等に向けた中長期ロードマップ進捗状況（概要版）

廃止措置等に向けた進捗状況:使用済み燃料プールからの燃料取出し作業

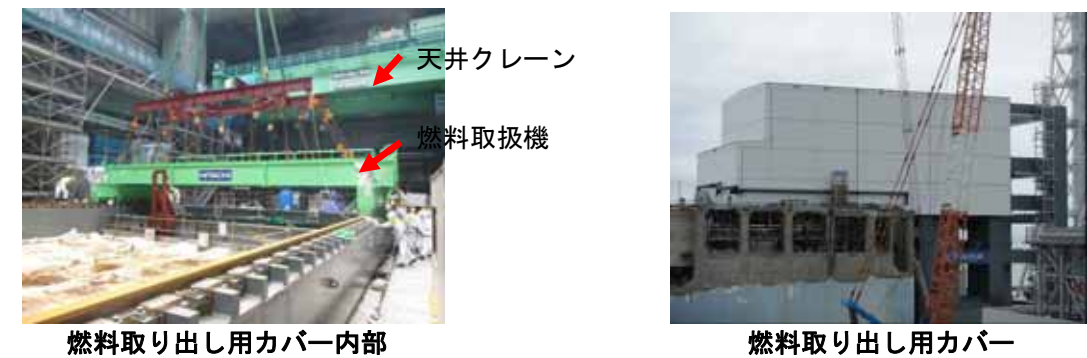
図5：4号機燃料取り出し用カバー設置状況

- 燃料取り出し用カバー工事を継続中 (10月頃完了予定)。天井クレーンの吊り込み作業 (6/7~6/14)、燃料取扱機の吊り込み作業 (7/10~7/13) (図5参照)、燃料取り出し用カバーの外壁・屋根の外装パネル設置作業 (4/1~7/20) が完了し、現在、天井クレーン等の組立・設置作

燃料取出し用カバー設置に向けて、原子炉建屋上部のガレキ撤去作業が完了(2012/12/19)。
燃料取出し用カバー設置工事を継続しており、天井クレーン吊り込み作業(6/7~6/14)、燃料取扱機の吊り込み作業(7/10~7/13)、燃料取り出し用カバーの外壁・屋根の外装パネル設置作業(4/1~7/20)が完了し、現在、組立・設置作業を実施中。

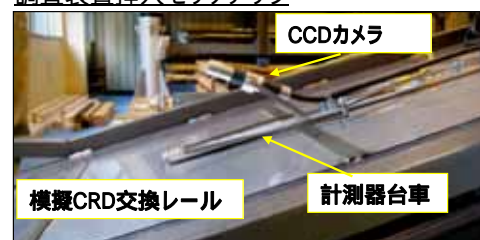
図10：2号機格納容器内部調査

- 2号機格納容器内部の状況把握のため、格納容器貫通部 (X-53 ペネ) より調査装置を投入したが、制御棒駆動機構 (CRD) 交換レール上に調査装置を到達させることができず、また、挿入したガイドパイプの引き抜きができない状況となった (3/19)。
- 原因分析の結果、ガイドパイプを反対方向に回転させたことが原因と推定。再発防止策として、反対方向への回転防止・過回転防止のために回転方向・量を視覚的に確認できる治具を使用する等を行った上で再調査を実施予定 (8月初旬頃) (図10参照)。

調査範囲	調査項目	調査装置
CRD交換レール・ペDESTAL開口部近傍	外観	CCDカメラ
	雰囲気線量	線量測定器
	雰囲気温度	熱電対温度計

調査装置挿入モックアップ

格納容器内部の状況把握のため、格納容器貫通部より調査装置を投入したが、制御棒駆動機構（CRD）交換レベル上に調査装置を到達させることができず、また、調査のために挿入したガイドパイプの引き抜きができない状況となった（3/19）。原因分析の結果、ガイドパイプを反対方向に回転させたことが原因と推定した。再発防止対策を行った上で、再調査を実施予定（8月初旬頃）。

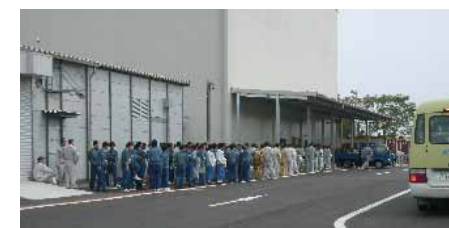
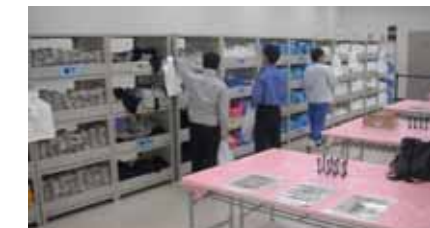
図11：入退域管理施設

- 福島第一原子力発電所正門付近の入退域管理施設について6/30より運用を開始し、これまでJヴィレッジで実施していた汚染検査・除染、防護装備の着脱及び線量計の配布回収を実施 (図11参照)。

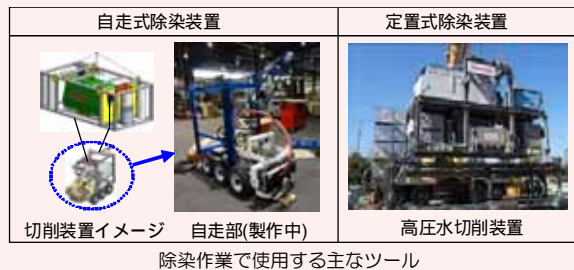
燃料取出し用カバー設置に向けて、構台設置作業完了(3/13)。原子炉建屋上部ガレキ撤去作業を継続中。今後、オペレーティングフロア(※1)上での作業が必要となるため、除染、遮へいを実施することにより、オペフロの線量低減を図る。

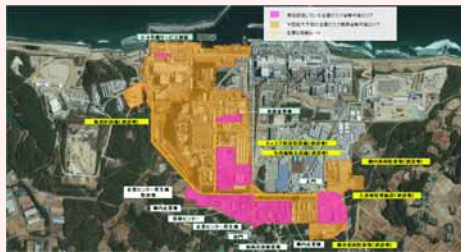
全面マスク着用省略エリア

空気中放射性物質濃度のマスク着用基準に加え、除染電離則も参考にした運用を定め、5/30からエリアを拡大(下図オレンジのエリア)。エリア内の作業は、高濃度粉塵作業以外であれば、使い捨て式防塵マスク(N95・DS2)を着用可とし、正門、入退域管理施設周辺は、サージカルマスクも着用可とした。
また入退域管理施設の運用開始にあわせ、一般作業着用エリアを6/30より追加設定。
(入退域管理施設周辺、登録センター休憩所、運転手用汚染測定小屋周辺)
