## 東京電力（株）福島第一原子力発電所1～4号機の廃止措置等に向けた中長期ロードマップ進捗状況（概要版）

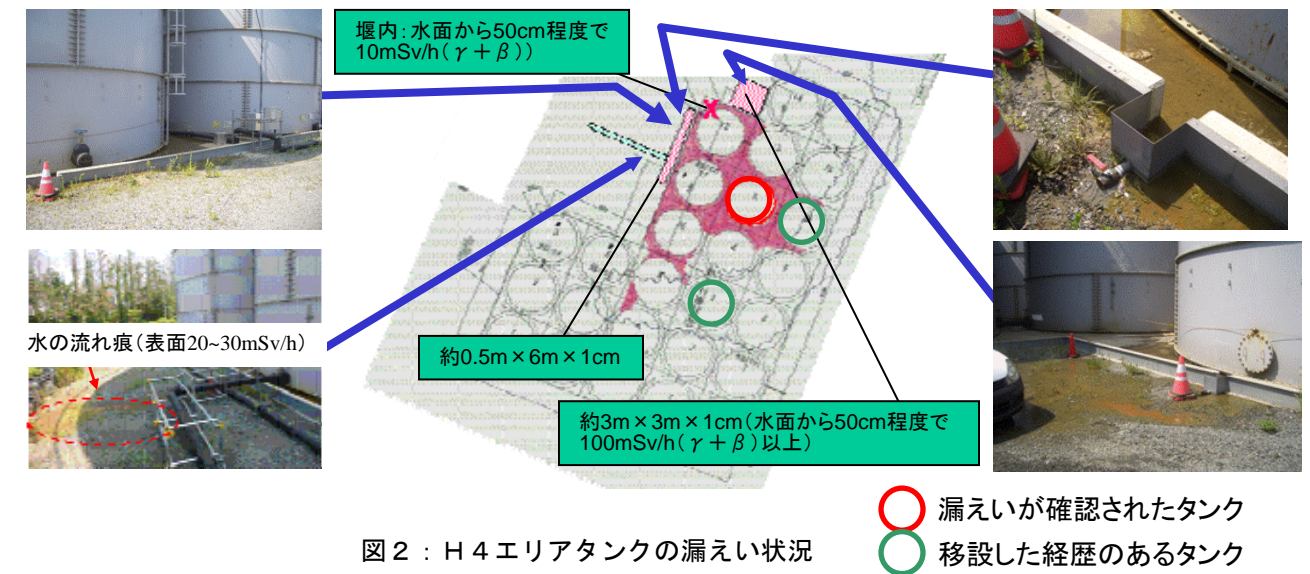
図 2 : H 4 エリアタンクの漏えい状況

- 汚染水を貯留している H 4 エリアのタンク堰内及び堰のドレン弁外側に水溜まりを確認 (8/19、図 2 参照)。同エリア内のボルト締め型 No. 5 タンク近傍の底部で水の広がりがあることから、当該タンクの水位を確認した結果、近隣のタンクと比べ約 3m (約 300 $\text{m}^3$  相当) 水位が低下しており、高濃度汚染水の漏えいを確認 (8/20)。

- ・汚染水を貯留しているH4エリアのタンク堰内及び堰のドレン弁外側に水溜まりを確認（8/19）。同エリア内のボルト締め型No.5タンク近傍の底部で水の広がりがあることから、当該タンクの水位を確認した結果、近隣のタンクと比べ約3m（約300m<sup>3</sup>相当）水位が低下しており、高濃度汚染水の漏えいを確認（8/20）。
- ・講じる対策として下記の5点を経済産業大臣から指示。
  - 1.タンク及びその周辺の管理体制の強化
  - 2.パトロールの強化
  - 3.溶接型タンクの増設とボルト締め型タンクのリプレイスの加速化
  - 4.高濃度汚染水の処理の加速化（ALPSを9月中旬より順次稼働）と汚染された土の回収による周辺の線量低減
  - 5.高濃度汚染水の貯蔵に係るリスクの洗い出しとリスクへの対応の実施

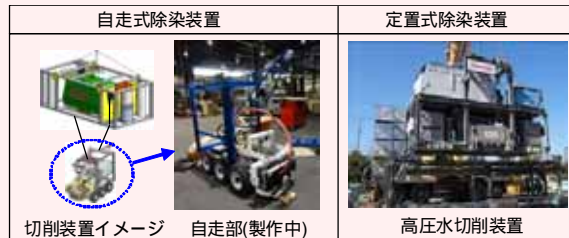
## 3号機

燃料取出し用カバー設置に向けて、構台設置作業完了(3/13)。原子炉建屋上部ガレキ撤去作業を継続中。今後、オペレーティングフロア(※1)上での作業が必要となるため、除染、遮へいを実施することにより、オペフロの線量低減を図る。

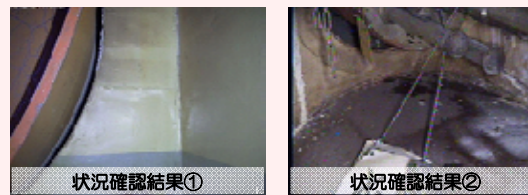
1号機パーソナルエアロック室の様子

- 既存技術の調査、漏えい箇所の想定、想定漏えい箇所の調査工法及び補修(止水)工法についての検討を実施中。トラス室内等の状況を把握するため、以下の調査を実施。
- ①原子炉建屋1階配管貫通部よりCCDカメラ等を挿入し、トラス室内の滞留水水位・水温・線量・透明度、トラス室底部堆積物の調査を実施(2012/6/26)。
  - ②三角コーナー2箇所について、滞留水の水位測定、サンプリング及び温度測定を実施(2012/9/20)。
  - ③原子炉建屋1階にて穿孔作業を実施(2013/2/13～14)し、トラス室内の調査を実施(2/20,22)。
  - ④原子炉建屋1階パーソナルエアロック室(格納容器出入口)の調査を実施(2013/4/9)。

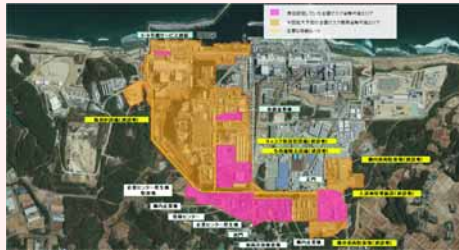
全面マスク着用省略エリア

空気中放射性物質濃度のマスク着用基準に加え、除染電離則も参考にした運用を定め、5/30からエリアを拡大(下図オレンジのエリア)。エリア内の作業は、高濃度粉塵作業以外であれば、使い捨て式防塵マスク(N95・DS2)を着用可とし、正門、入退域管理施設周辺は、サージカルマスクも着用可とした。また入退域管理施設の運用開始にあわせ、一般作業着用エリアを6/30より追加設定。(入退域管理施設周辺、登録センター休憩所、運転手用汚染測定小屋周辺)
