## 東京電力（株）福島第一原子力発電所1～4号機の廃止措置等に向けた中長期ロードマップ進捗状況（概要版）

# 諸計画の取り組み状況(その1)

# 廃止措置等に向けた進捗状況:使用済み燃料プールからの燃料取り出し作業

# 廃止措置等に向けた進捗状況：循環冷却と滞留水処理ライン等の作業

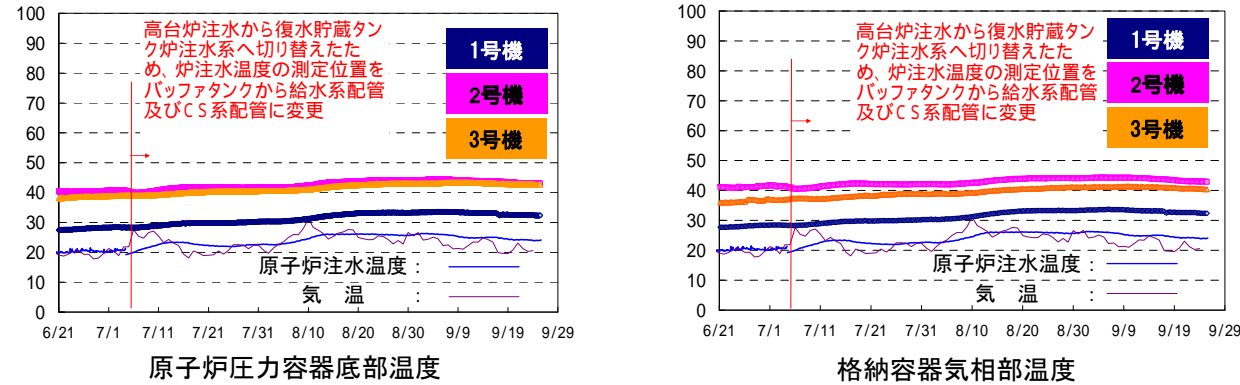
注水冷却を継続することにより、原子炉圧力容器底部温度、格納容器気相部温度は、号機や温度計の位置によって異なるものの、至近1ヶ月において、約30～50度で推移。

※トレンドグラフは複数点計測している温度データの内、一部のデータを例示

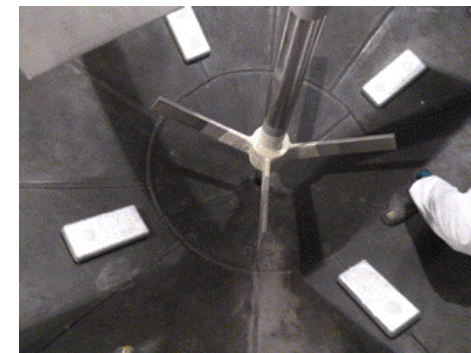
図1：バッチ処理タンク1C（ゴムライニング施工後）

- ・ 構内に保管している汚染水の放射性物質濃度（トリチウムを除く）をより一層低く管理し、万一の漏えいリスクを低減するため、多核種除去設備を設置。放射性物質を含む水を用いたホット試験を順次開始し（A系：3/30～、B系：6/13～）、これまでに約21,000m<sup>3</sup>を処理。
- ・ A系にて、汚染水の前処理に用いているタンク（バッチ処理タンク）から微量な漏えいが確認されたことから、A系を停止し（6/15）、B系についても計画停止（8/8）。調査の結果、配管フランジ、吸着塔の内面・フランジにも腐食を確認。
- ・ 腐食が発生した要因、および再発防止対策は以下の通り。
  - ① 前処理により発生した沈殿物によるすき間環境の形成と、薬液注入（主に次亜塩素酸）等による腐食環境の促進の複合効果。  
→バッチ処理タンク内面へのゴムライニングの施工（図1参照）、及び次亜塩素酸注入の中止。
  - ② 吸着塔に充填された銀添着活性炭がアルカリ性以外の環境下で腐食を発生、促進。  
→中性の環境下で銀添着活性炭を使用せず、吸着性能確保のため吸着塔の構成を変更。
  - ③ フランジ部において局部腐食が発生しやすい低流速であったこと。  
→腐食の可能性の高いフランジ部への犠牲電極の設置（図2参照）。
- ・ C系を優先して腐食対策（犠牲電極設置）、吸着剤充填作業、系統水張り（9/19～）を並行して行い、通水試験（9/23～）を実施中。今後、ホット試験を開始予定（9/27～）。
- ・ A系については10月下旬、B系については11月中旬にホット試験を再開予定。

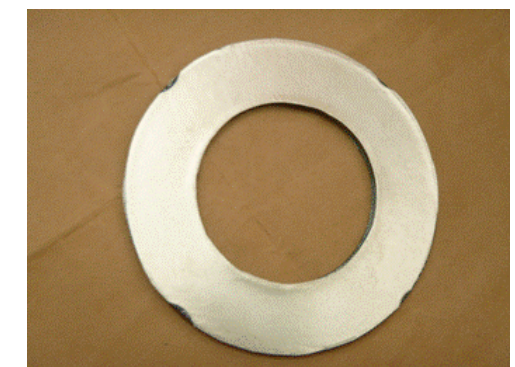
図2：ガスケット型犠牲陽極

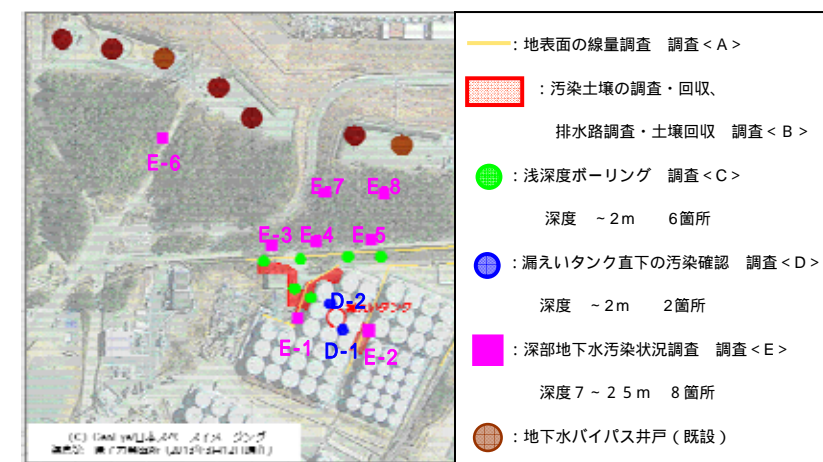
図4: ボーリング調査箇所

- 汚染した範囲の特定に向け、地表面の線量調査(調査<A> : 8/19~22, 29)を行い、その結果に基づき汚染土壌を調査・回収(調査<B> : 8/23~)するとともに、深さ2m程度のボーリング(調査<C> : 9/2~6)を行い土壌分析等を実施中。
- 漏えいタンク直下の汚染確認のため、ボーリングによる土壌分析を実施中(調査<D> : 9/13掘削完了)。ボーリングコアの線量率を測定した結果、深さ1m程度まで汚染が浸透していることが確認された(図5参照)。
- 地下水位より深い深さ(7~25m)へのボーリングを実施(調査<E> : 8/28~)し、地下水の放射性物質濃度の継続的な測定を行う。タンク近傍のサンプリングポイントE-1においてトリチウム濃度が上昇していたが、その後、告示濃度限度(60,000Bq/L)を超える値で変動している(図6参照)。その他のサンプリングポイント(E-2~E-6)においてもトリチウムが検出されているが、告示濃度未満であり大きな変動はない。引き続き推移を継続監視し、汚染の状況把握、影響調査を行う。
- 8/20以降、海洋へ通じる排水路のモニタリングを強化するとともに、海域においても観測地点を追加しモニタリングを実施中。南北放水口付近の沿岸海域で、全βは検出されておらず、海域への影響は小さいものと考えている。

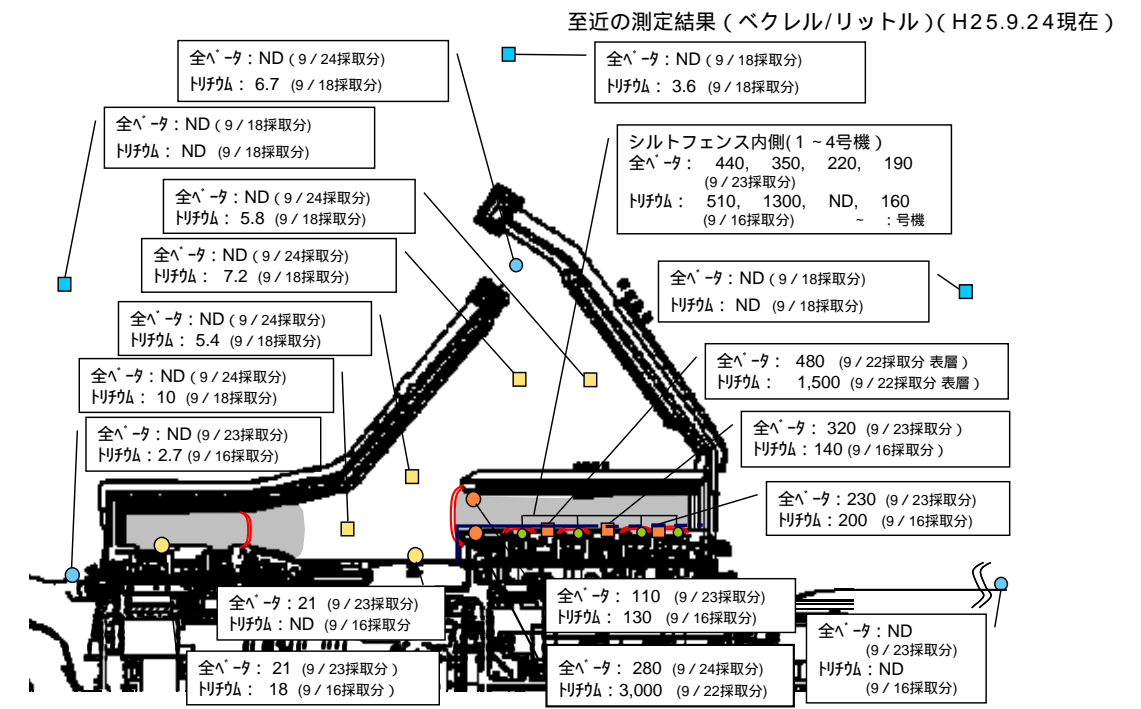
図7：海水モニタリング結果

- ・ 建屋東側（海側）の地下水の濃度、水位等のデータの分析結果から、汚染された地下水が海水に漏れいしていることが明らかになった。
- ・ 放射性物質濃度の大きな変動は1～4号機取水口開渠内に限られており、港湾の境界付近（港湾口、北放水口、南放水口付近）では一時的に上昇が確認されたが、至近1ヶ月はほぼ検出限界値未満レベル（高くても数Bq/L）であり、沖合での測定結果にも有意な変動は見られないなど、港湾外において影響はほとんど見られていない（図7参照）。
- ・ 海洋への汚染拡大防止の緊急対策として下記の取り組みを実施する。

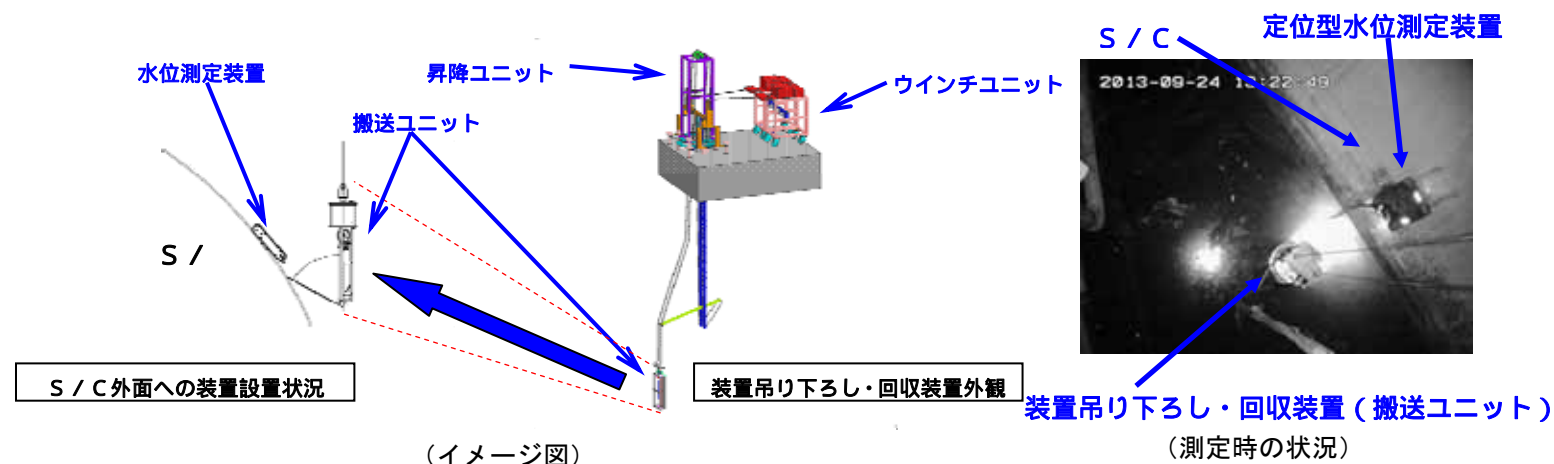
図9：2号機S/C水位測定ロボット実証試験

- 格納容器漏えい箇所の調査・補修に向け、2号機において、資源エネルギー庁 平成24年度発電用原子炉等事故対応関連技術基盤整備事業（円筒容器内水位測定のための遠隔基盤技術の開発）にて開発した遠隔操作でサプレッションチェンバ（S/C）内水位をS/C外面より超音波で測定する技術の実証試験を実施（9/20、24）（図9参照）。現在、取得したデータを評価中。
- なお、5号機において開発した装置がS/C内水位を測定できることを実証済み（9/12～14）。

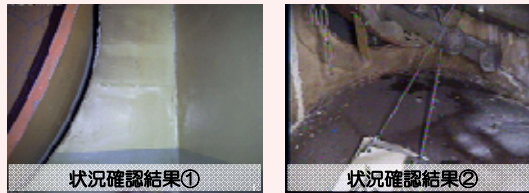
1号機パーソナルエアロック室の様子

1号機パーソナルエアロック室の外観

- 既存技術の調査、漏えい箇所の想定、想定漏えい箇所の調査工法及び補修(止水)工法についての検討を実施中。トリュース室内等の状況を把握するため、以下の調査を実施。
- ①原子炉建屋1階配管貫通部よりCCDカメラ等を挿入し、トリュース室内の滞留水水位・水温・線量・透明度、トリュース室底部堆積物の調査を実施(2012/6/26)。
  - ②三角コーナー2箇所について、滞留水の水位測定、サンプリング及び温度測定を実施(2012/9/20)。
  - ③原子炉建屋1階にて穿孔作業を実施(2013/2/13～14)し、トリュース室内の調査を実施(2/20,22)。
  - ④原子炉建屋1階パーソナルエアロック室(格納容器出入口)の調査を実施(2013/4/9)。
