## 東京電力（株）福島第一原子力発電所1～4号機の廃止措置等に向けた中長期ロードマップ進捗状況（概要版）

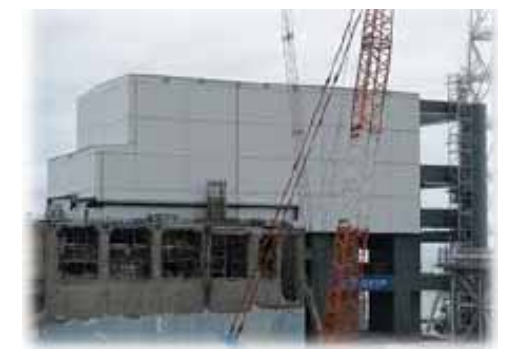
図6：燃料取り出し用カバーが設置された4号機

- ・ ガレキ撤去、燃料取り出し用カバー設置等の準備工事を進め、11月中旬より4号機の使用済燃料プール内の燃料取り出しを開始予定。
- ・ 使用済燃料プールには、現在1,533体の燃料（使用済燃料1,331体、新燃料202体）が保管されており、取り出した燃料は、より安定的に保管するために、4号機とは別建屋にある「共用プール」へ移動させることとしている。取り出しは、平成26年末頃の完了を目指す。
- ・ 使用済燃料プールからの取り出しにあたっては、燃料の健全性を確認した上で1体ずつ取り出し、使用済燃料プール内で輸送容器（燃料22体収納可能）に装荷した上で共用プールへ搬出する予定。輸送容器は2基使用し、使用済燃料プール及び共用プールでの並行作業により効率化を図る。
- ・ また並行して、共用プールに使用済燃料プールから取り出した燃料を保管するスペースを確保するため、震災前から共用プールに貯蔵されている燃料を乾式キャスク仮保管設備に順次搬出している。
- ・ なお、燃料取り出しまでのこれまでの主な準備工程は以下の通り。  
（燃料取り出し用カバー設置）天井クレーンの設置工事（～9/25）、燃料取扱機の設置工事（～10/14）が完了（図5参照）。燃料取り出し用カバー、天井クレーン、燃料取扱機の使用前検査の完了をもって燃料取り出し用カバー設置が完了（11月上旬予定）（図6参照）  
（ガレキ撤去）使用済燃料プール内の大型ガレキ撤去作業が完了（9/17～10/2）。現在、使用済燃料ラック上部ガレキ撤去作業を実施中（9/30～、燃料取り出し作業中も並行実施予定）（図7参照）。

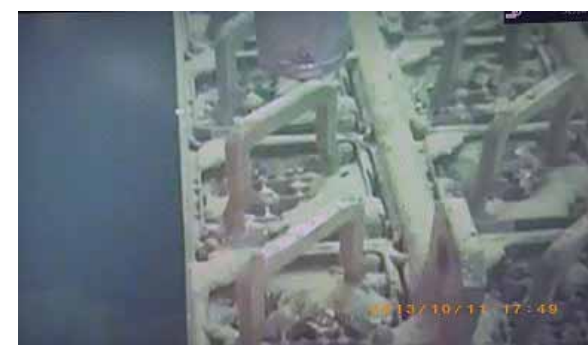
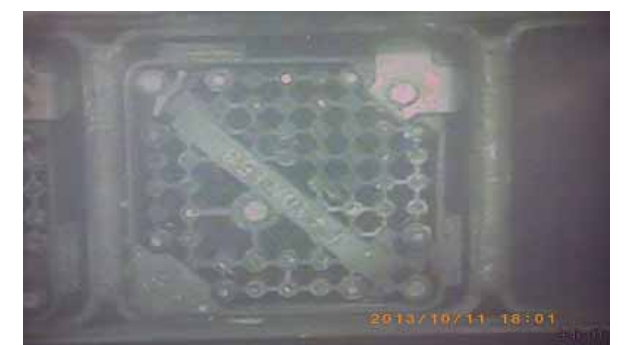
図7：4号機 使用済燃料ラック上部ガレキ吸引作業

ガレキ吸引作業前

ガレキ吸引作業後

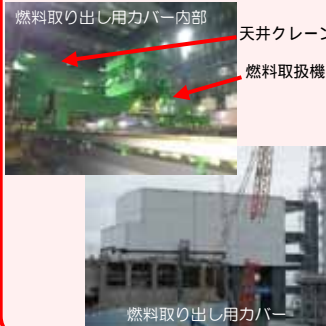
## 4号機

原子炉建屋上部のガレキ撤去作業が完了(2012/12/19)。燃料取り出し用カバーの外壁・屋根の外装パネル設置作業(4/1~7/20)、天井クレーン設置作業(~9/25)、燃料取扱機を設置作業(~10/14)が完了し、現在、プール内ガレキ撤去作業等を実施中(8/27~)。

プール内ガレキ撤去  
11月の使用済み燃料取り出しに向け、原子炉ウェル内のガレキ撤去作業(8/27~30)、プール内の大型ガレキ撤去作業が完了(9/17~10/2)。原子炉圧力容器内に炉内機器保管ラックを設置し、プール内に置かれていた炉内機器の移動作業を実施(10/15~)。

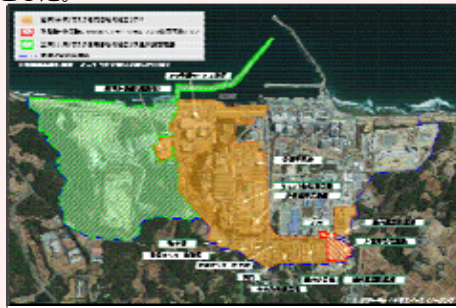
全面マスク着用省略エリア

空气中放射性物質濃度のマスク着用基準に加え、除染電離則も参考にした運用を定め、5/30からエリアを順次拡大中(5/30～：下図オレンジエリア、10/7～：5、6号機建屋内、11月中旬～：下図グリーンエリア)。エリア内の作業は、高濃度粉塵作業以外であれば、使い捨て式防塵マスク(N95・DS2)を着用可とし、正門、入退域管理施設周辺は、サージカルマスクも着用可とした。

- がれき保管テント等がある北側エリアについて、空气中放射性物質濃度がマスク着用基準未満（粒子状Cs： $2 \times 10^{-4}$ Bq/cm<sup>3</sup>）であることを確認したため、ダストの舞い上がりが少ない作業（土壌等のはぎ取り等の作業は不可）を行う場合については、捕集効率95%以上の使い捨て式防塵マスク（DS2）も着用可とする（11/11 運用開始予定）。今後も段階的に防護装備を適正化して、作業員の負荷軽減、作業性向上を図る。
