東京電力（株）福島第一原子力発電所1～4号機の廃止措置等に向けた中長期ロードマップ進捗状況（概要版）

廃止措置等に向けた進捗状況:使用済み燃料プールからの燃料取り出し作業

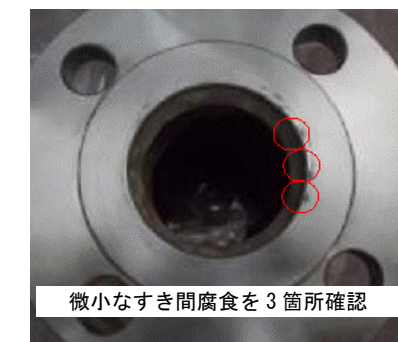
供給ポンプ1出口配管フランジ

微小なすき間腐食を3箇所確認

- ・ 構内に保管している汚染水の放射性物質濃度（トリチウムを除く）をより一層低く管理し、万一の漏えいリスクを低減するため、多核種除去設備を設置。放射性物質を含む水を用いたホット試験を順次開始し（A系：3/30～、B系：6/13～、C系：9/27～）、これまでに約 31,000m³ を処理（11/26 時点）。
- ・ A系において、汚染水の前処理に用いているタンク（バッチ処理タンク）から微量な漏えいが確認されたことから運転を停止（6/15）。調査の結果、配管フランジ、吸着塔の内面に腐食を確認。補修・再発防止対策を実施し、ホット試験を再開（10/28～）。今後、再発防止対策の有効性確認のため、計画停止予定（12月上旬）。
- ・ B系について、8/8に計画停止。A系同様、補修・再発防止対策を実施し、11/21よりホット試験を再開。
- ・ C系について、優先して再発防止対策を実施し、ホット試験を開始（9/27～）。その後計画停止（11/3～11/18）し、再発防止対策の有効性を確認した結果、腐食の発生は大きく抑制されており、1個のフランジに微小なすき間腐食を3ヶ所確認したが、シール性に影響を与えるものではなく、対策の有効性を確認（図2参照）。
- ・ 今後も定期的な点検を継続し、知見の拡充を図る。

- ・ 構内滞留水等に含まれる放射性物質濃度をより一層低く管理し、万一の漏えいリスクの低減のため、多核種除去設備を設置。
- ・ 放射性物質を含む水を用いたホット試験を順次開始(A系: 3/30～、B系: 6/13～、C系: 9/27～)。
- ・ A系について、汚染水の前処理(放射性物質を薬液処理により除去)に用いているタンク(バッチ処理タンク)から微量な漏えいが確認された。C系を優先して再発防止対策を実施し、ホット試験を開始。
- ・ A・B系については対策実施後ホット試験を再開。(A系: 10/28～、B系: 11/21～)
- ・ C系において計画停止(11/3～11/18)し、再発防止対策の有効性を確認した結果、腐食の発生が大きく抑制されており、1個のフランジに微小なすき間腐食3箇所を確認したが、シール性に影響を与えるものではなく、対策の有効性を確認。

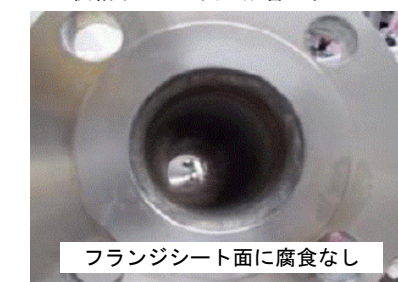
スラリー移送ポンプ出口配管フランジ

フランジシート面に腐食なし

図2：C系統腐食対策有効性確認状況

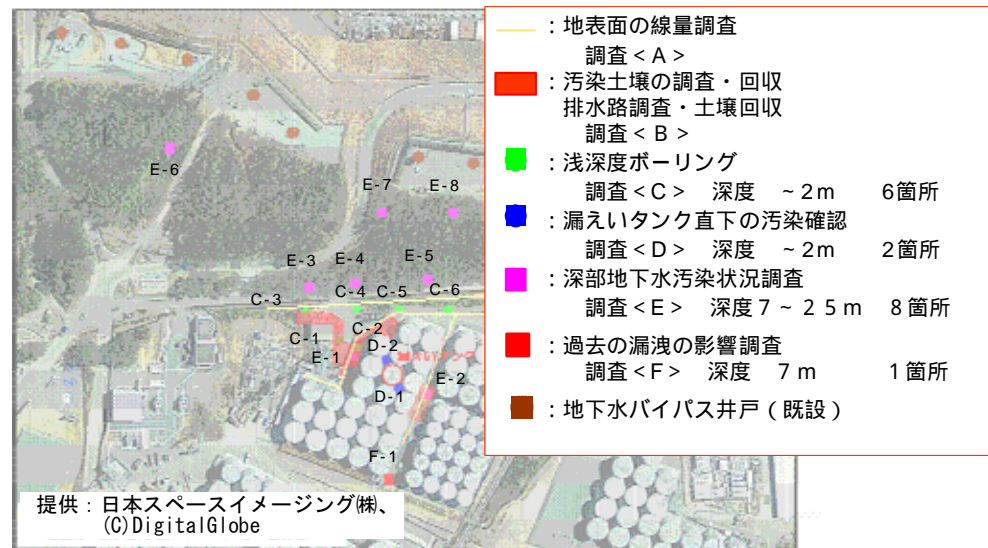
図3：タンク周辺調査位置図

- ・ 汚染水を貯留しているH4タンクエリアの堰内及び堰のドレン弁外側に水溜まりを確認（8/19）。同エリア内のボルト締め型No. 5タンク近傍で水の広がりがあり、当該タンクの水位を確認。近隣のタンクと比べ約3m（約300m³相当）水位が低下しており、高濃度汚染水の漏えいと判断（8/20）。
- ・ 汚染の状況把握、影響調査のため、図3の調査を実施中。タンク近傍のサンプリングポイントE-1において、10/17採取分以降、全β放射能濃度が約80～90Bq/Lから約30～40万Bq/Lに上昇。8月に発生した漏えいの影響が否定できない。

- ・ E-1における全β放射能濃度上昇を受け、E-1西側の汚染土壌の除去を実施中。また、ウェルポイントからの水の汲み上げを試験実施（11/26～）。
- ・ 漏えいの早期検知のため、全てのボルト締め型タンクへ水位計を設置（11/30 予定）し、遠隔監視を開始予定（12月上旬～）。
- ・ 排水路において放射能を検知するための連続監視用モニタを設置（11/30 予定）。12月より試運用を開始予定。

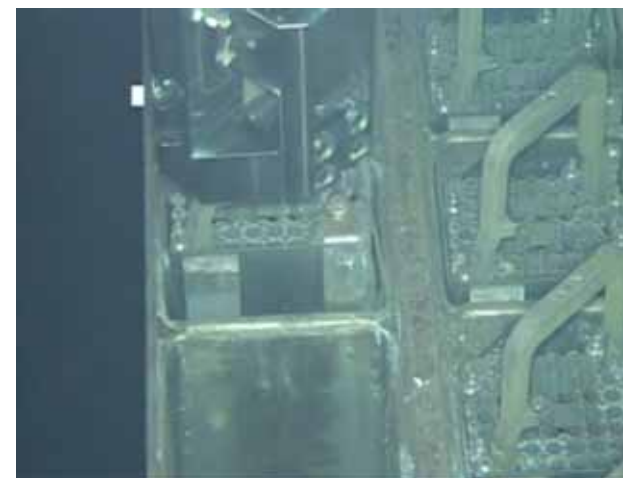
燃料取り出し作業（11/18）

- ・11 月 18 日より、使用済燃料プールからの燃料取り出し作業を開始した（図 6 参照）。これは、当初の目標時期（本年 12 月）を 1 ヶ月前倒しした取組であり、これにより中長期ロードマップの第 2 期が開始となる節目の取組である。
- ・使用済燃料プールには、取り出し開始時点で 1,533 体の燃料（使用済燃料 1,331 体、新燃料 202 体）が保管されており、取り出した燃料は、より安定的に保管するために、4 号機とは別建屋にある「共用プール」へ移動させることとしている。取り出し完了は、平成 26 年末頃を目指す。
- ・構内用輸送容器の吊り上げ等の実機確認、模擬燃料を用いた燃料取扱機の最終確認を行い安全性を確認（11/13）。
- ・燃料取り出し作業の安全性について、東京電力原子力安全監視室や原子力改革監視委員会のレイク・バレット氏によるレビューに加え、国際エキスパートグループ（IEG）による第三者レビューを実施（図 5 参照）。
- ・11/28 時点で、使用済燃料 22 体、新燃料 22 体を燃料ラックより取り出し済み。

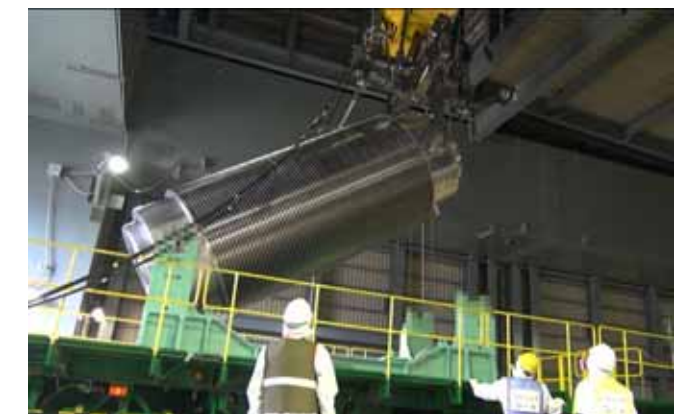
構内用輸送容器のトレーラへの積み込み（11/21）

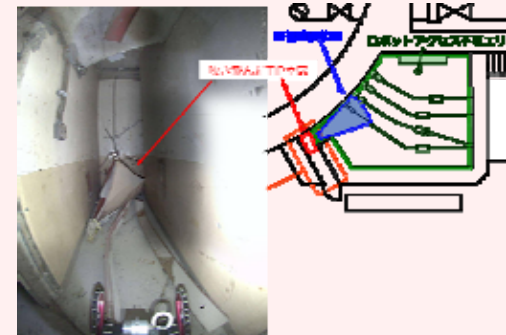
格納容器内部調査に向けて、ロボットによる原子炉建屋1階TIP(※4)室内の作業環境調査を実施（2012/5/23）。

○吹き飛んだTIP室扉が障害となりロボットはラビリンズ部より奥へ進入できなかった。
○なお人が目視でTIP室内部入口付近を確認したが、目の届く範囲でTIP案内管を含め機器に目立った損傷は確認されなかった。

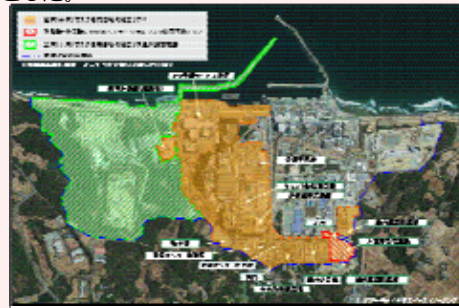
全面マスク着用省略エリア

空气中放射性物質濃度のマスク着用基準に加え、除染電離則も参考にした運用を定め、5/30からエリアを順次拡大中(5/30～:下図オレンジエリア、10/7～:5、6号機建屋内、11/11～:下図グリーンエリア)。エリア内の作業は、高濃度粉塵作業以外であれば、使い捨て式防塵マスク(N95・DS2)を着用可とし、正門、入退域管理施設周辺は、サージカルマスクも着用可とした。
