使用済燃料プール対策 スケジュール

福島第一原子力発電所 1号機
原子炉建屋カバーの解体について

3号機オペレーティングフロアの除染・遮へい作業進捗

1 F 4 燃料取出し作業の一部計画の変更について

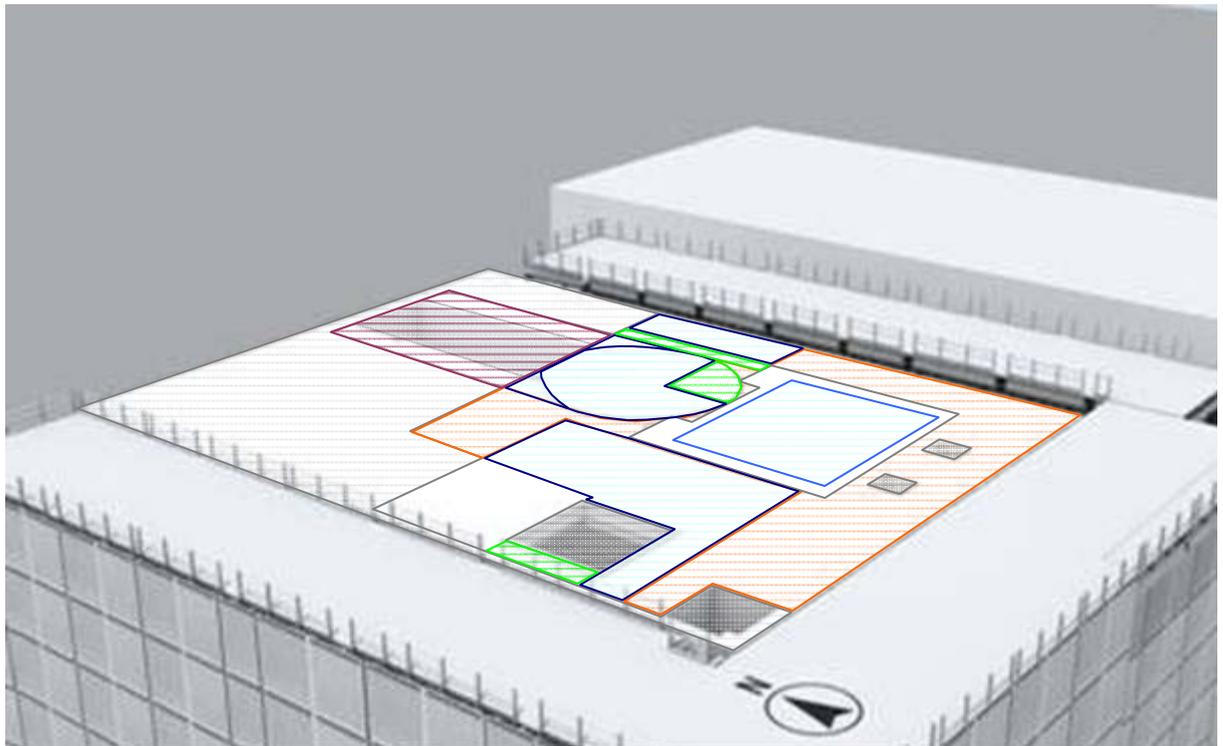
□作業進捗イメージ図

- 5月29日（木）～6月26日（木）主な作業実績
 - ・ R/B上部除染（ガレキ集積、ガレキ吸引、床表層切削）
 - ・ SFP内瓦礫撤去
 - ・ 作業ヤード整備

- 除染対象外 ガレキ集積 ガレキ吸引 床表層切削 遮へい材設置
SFP内ガレキ撤去

※除染・遮へい対策手順：ガレキ集積→ガレキ吸引→床表層切削→遮へい材設置

- 6月27日（金）～7月30日（水）主な作業予定
 - ・ SFP内瓦礫撤去
 - ・ R/B上部除染（ガレキ集積、ガレキ吸引、床表層切削）
 - ・ 作業ヤード整備

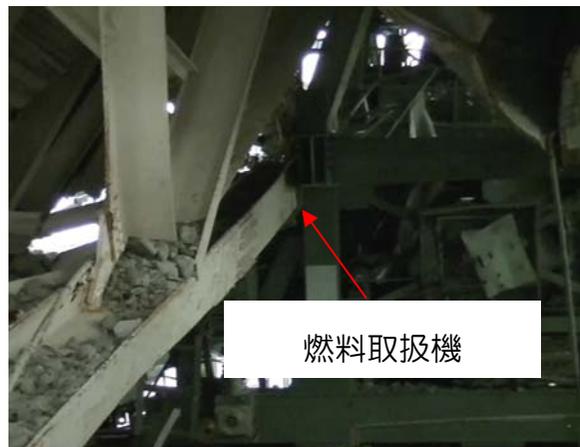
オペフロ状況

- 建屋カバー内のオペフロ上には、今も、瓦礫が堆積している。
- 崩落した屋根は、オペフロ上に面状に近い形状のまま落下している。

撮影H24.10月(オペフロ バルーン調査)

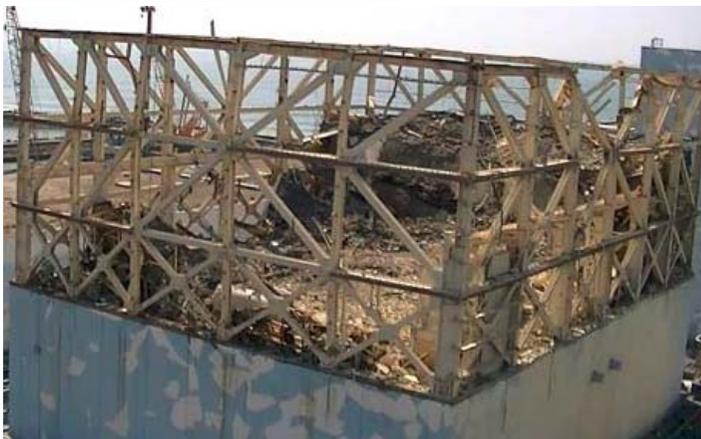
オペフロ全景（北西面）

撮影H23.6月頃

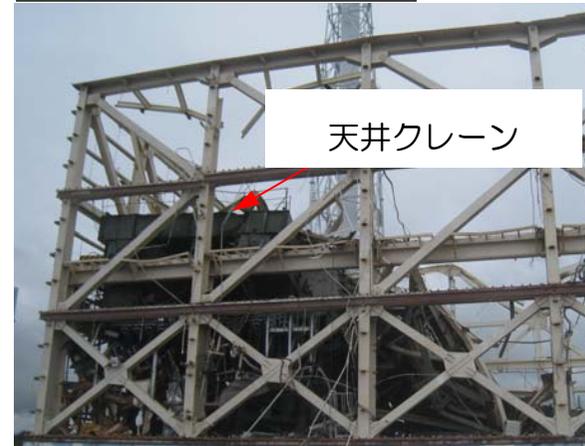
オペフロ全景（南東面）

撮影H23.6月頃

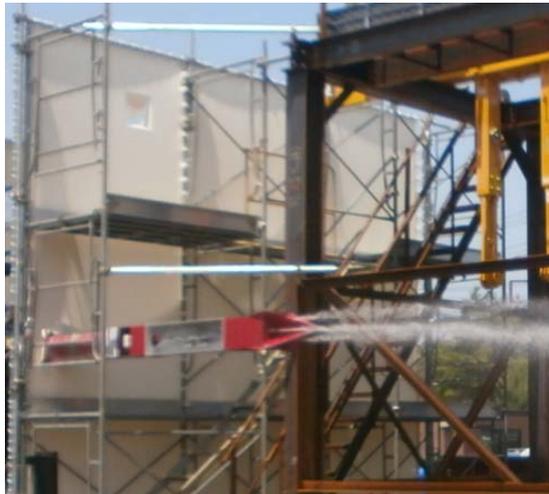
飛散防止剤散布

- 飛散を抑制するため飛散防止剤を散布し放射性物質を固着させる。(P11参照)

壁パネル解体前に壁パネルに孔をあけ、側面からガレキ下面に飛散防止剤を散布

概要	建屋カバー解体前に屋根パネルに孔をあけ、ガレキ上面に飛散防止剤を散布	屋根パネル解体にあわせ、順次、ガレキ上面に飛散防止剤を散布	壁パネル解体前に壁パネルに孔をあけ、側面からガレキ下面に飛散防止剤を散布	壁パネル解体にあわせ、順次、側面からガレキ下面に飛散防止剤を散布	崩落した屋根スラブのすき間やコンクリートに孔あけし、上面から飛散防止剤を散布	解体部材の取り外し前に飛散防止剤を散布
備考					建屋カバー解体にあわせ、ガレキ状況調査を行い実施可否を判断する。	放射性物質の付着が殆どないことが確認された場合には散布の必要性を再検討する。

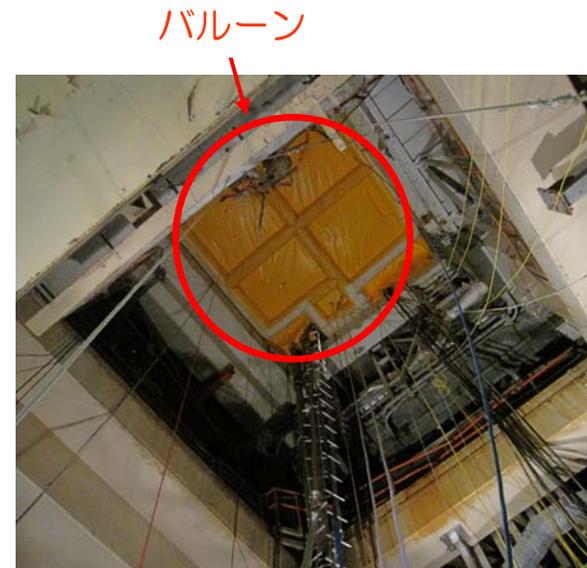
原子炉建屋1階から見上げ

- 原子炉建屋内(①機器ハッチ②二重扉③非常用扉)の開口面積を縮小し、オペフロに流入する風量を低減する。(2014年6月4日設置完了)

原子炉建屋の開口面積を縮小するため、3階の機器ハッチ開口部にバルーンを設置)

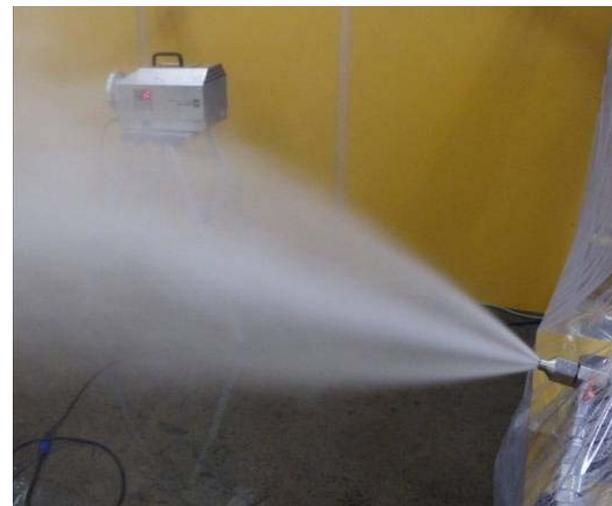
散水設備のイメージ

- ガレキ撤去作業時に設置を計画していた散水設備の前倒し設置に向け準備中

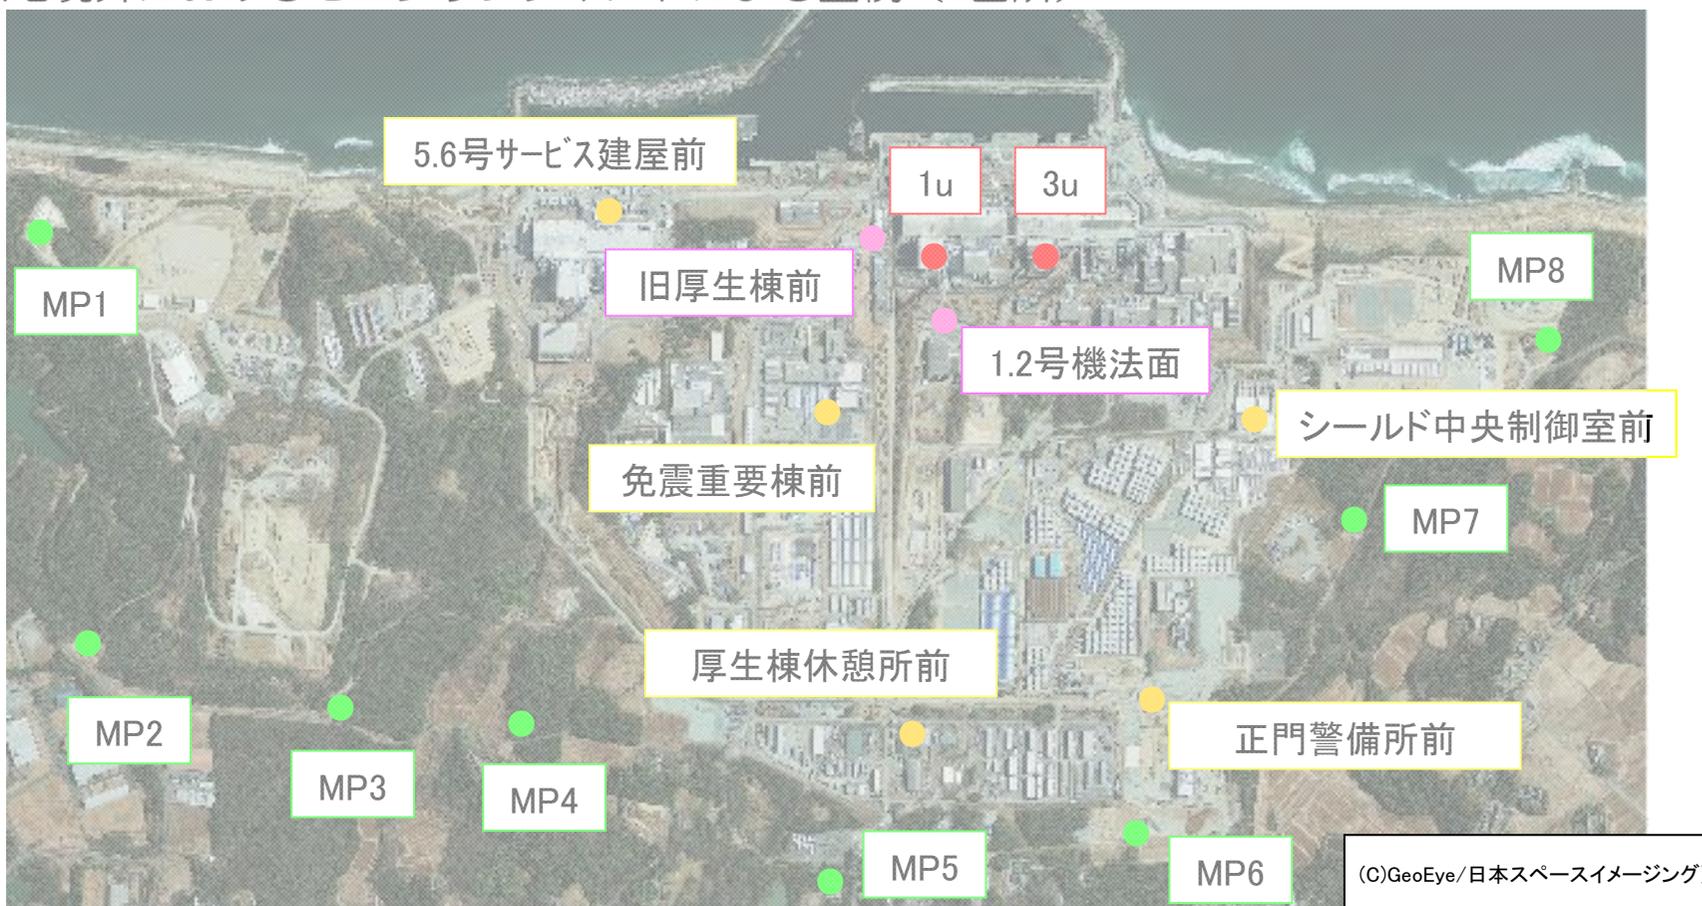
- オペフロ上のダストモニタで監視※(1, 3号機各4箇所)
- 原子炉建屋近傍のダストモニタで監視 (2箇所)
- 構内ダストモニタで監視 (5箇所)
- 敷地境界におけるモニタリングポストによる監視 (8箇所)

※建屋カバー解体に伴う、測定点の移設・追設期間を除く

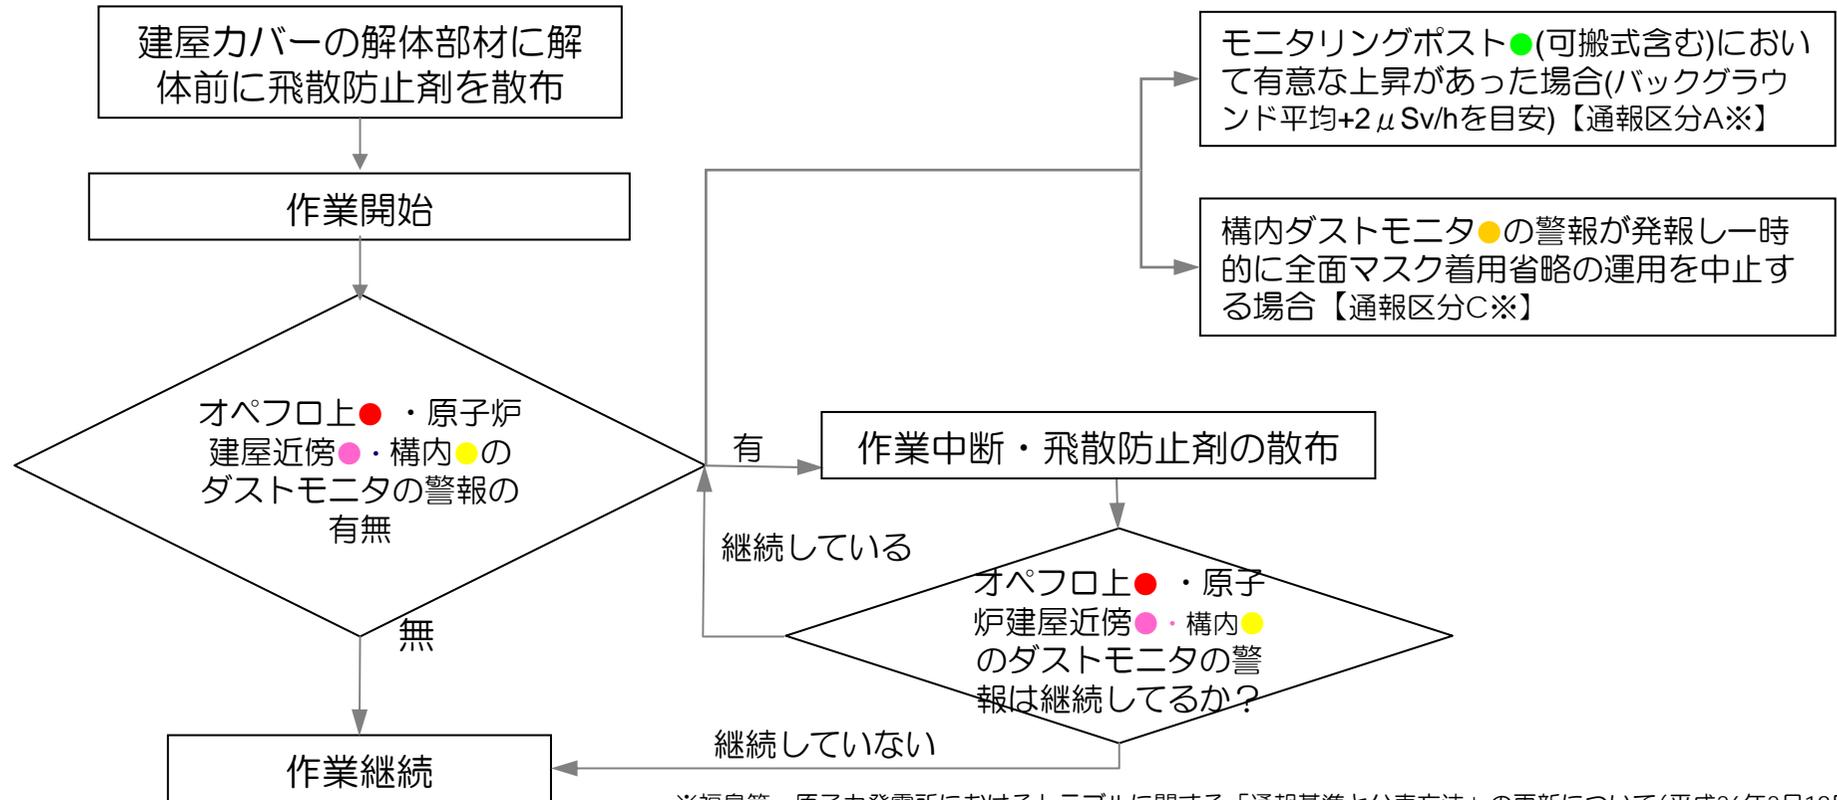
- 建屋カバー解体時の放射性物質濃度の連続監視はモニタリングポスト●・連続ダストモニタ(オペフロ上のダストモニタ●・原子炉建屋近傍のダストモニタ●・構内ダストモニタ●)にて行う。(各ダストモニタの色はP7参照)

- 建屋カバー解体作業の安全性・確実性を高めるため、2枚目の屋根パネル解体後に、一定期間、傾向監視を行った上で、それ以降の屋根パネル解体に移行する等、慎重に作業を進めていく。

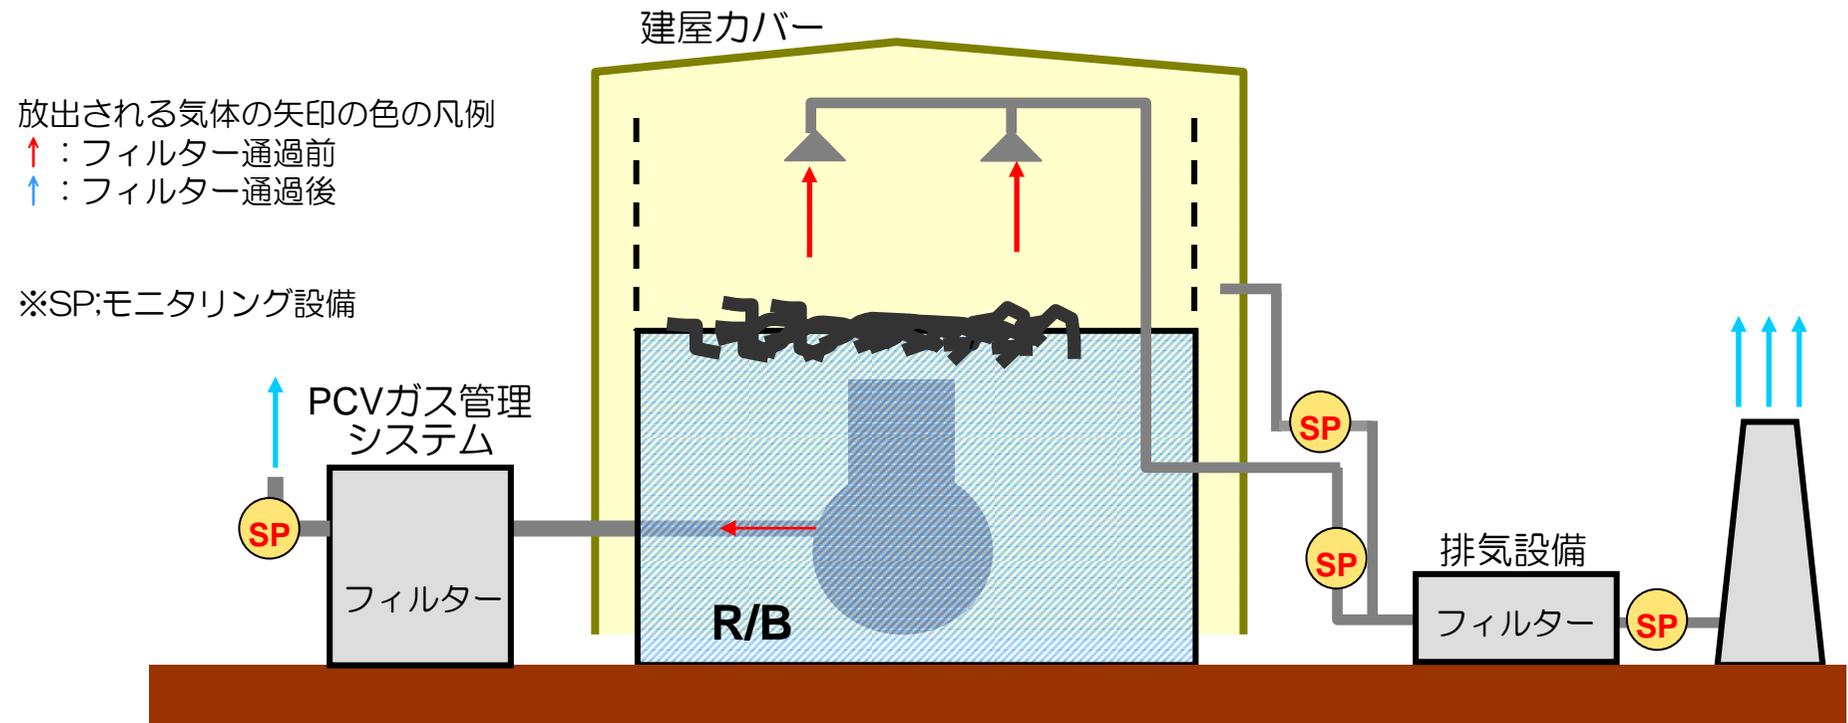
概略構成図

- 放射性物質の飛散抑制を目的に原子炉建屋カバー(以下 建屋カバー)を2011年10月に設置。
- 建屋カバーには、排気設備が設置されており、建屋カバー天井部から吸引し、建屋カバーの外部に設置したフィルターで放射性物質を捕集した後、大気に放出。
- 建屋カバー内の放射性物質濃度を監視するため、モニタリング設備を設置。
- 建屋カバーの設置後に格納容器からの放射性物質の放出抑制を目的に格納容器(PCV)ガス管理システムを2011年12月に設置。

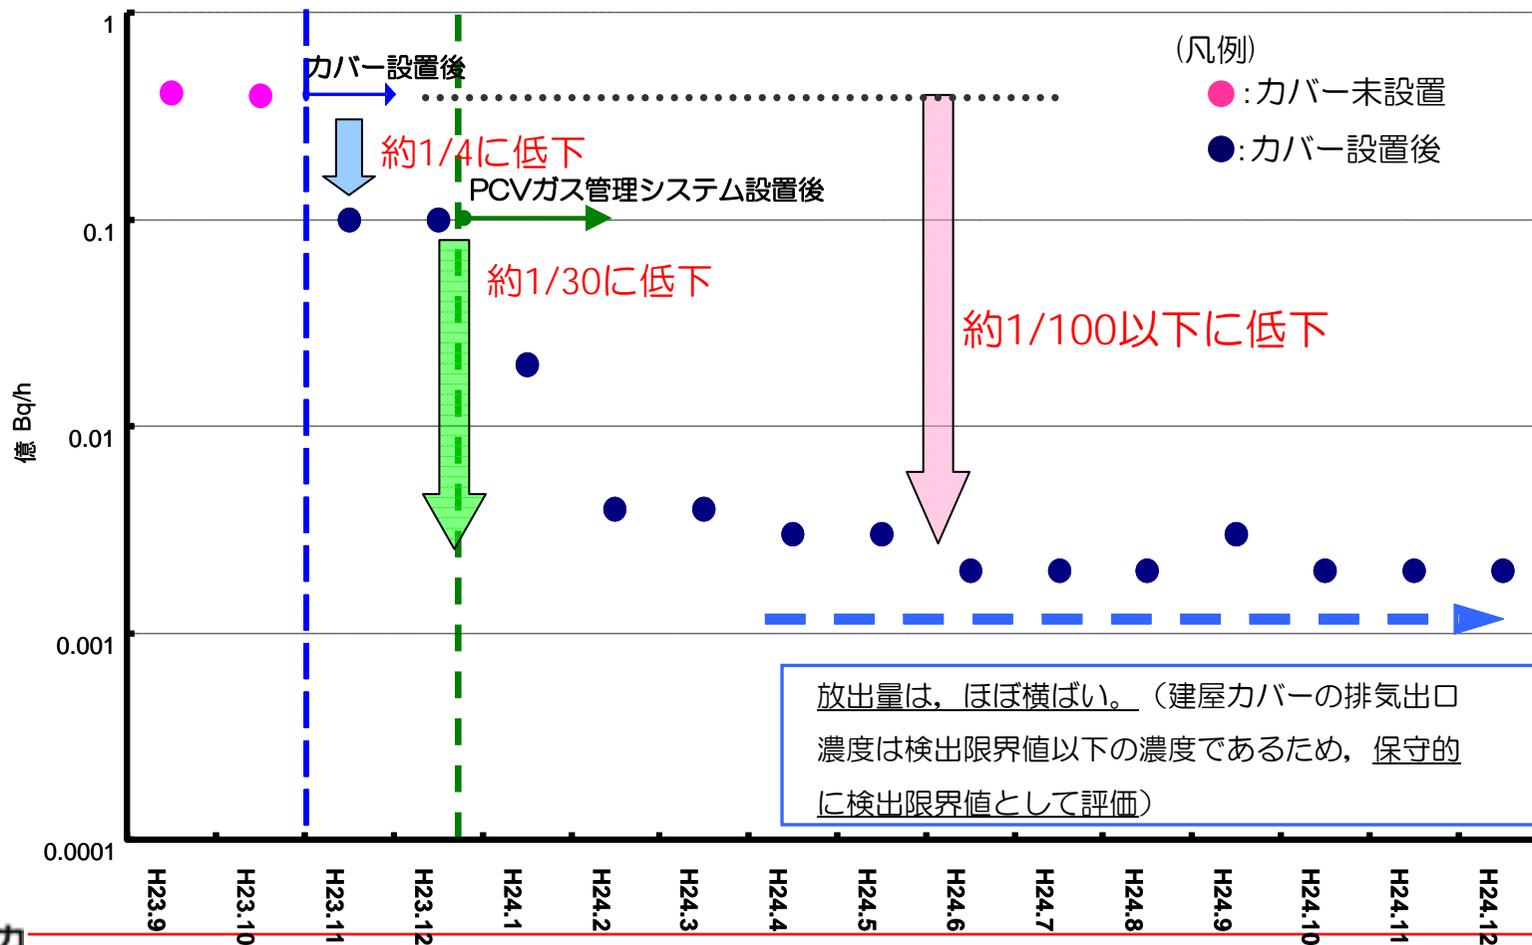
- 現状の放出量は、建屋カバー設置前の約1/100以下に低下している
 - 建屋カバー設置により放出量が約1/4に低下
 - 『原子炉の安定冷却の継続による放射性物質の発生量自体の減少』と『PCVガス管理システムの設置』により放出量が約1/30に低下。

- 『原子炉の安定冷却の継続』や『放出抑制効果の大きいPCVガス管理システムの稼働』により、現在の放出量は建屋カバー設置前に比べ大幅に減少している。
- 建屋カバー解体後の敷地境界線量は、解体前に比べ増加するものの、放出抑制への取り組み(P7以降参照)により、1～3号機からの放出による敷地境界線量(0.03mSv/y)への影響は少ない。

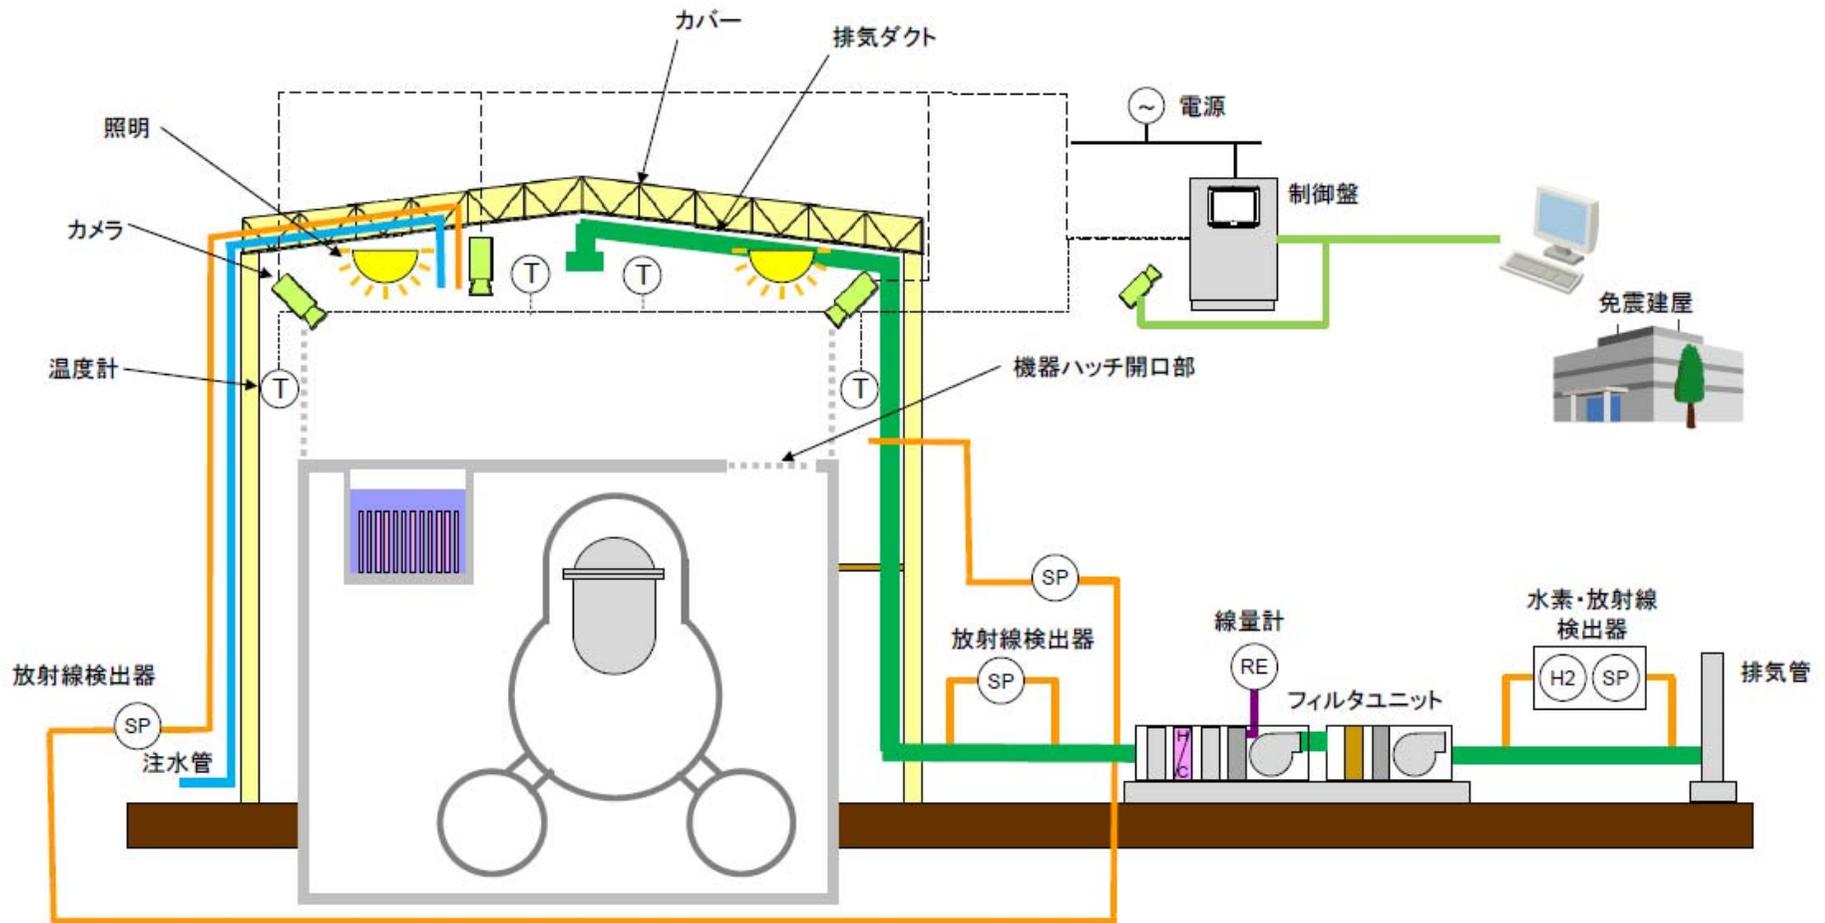
概略構成図

- 現状(建屋カバー排気設備停止前(2013年9月中旬)まで)
 - 建屋カバー内に設置したモニタリング設備にて放射性物質濃度を連続監視

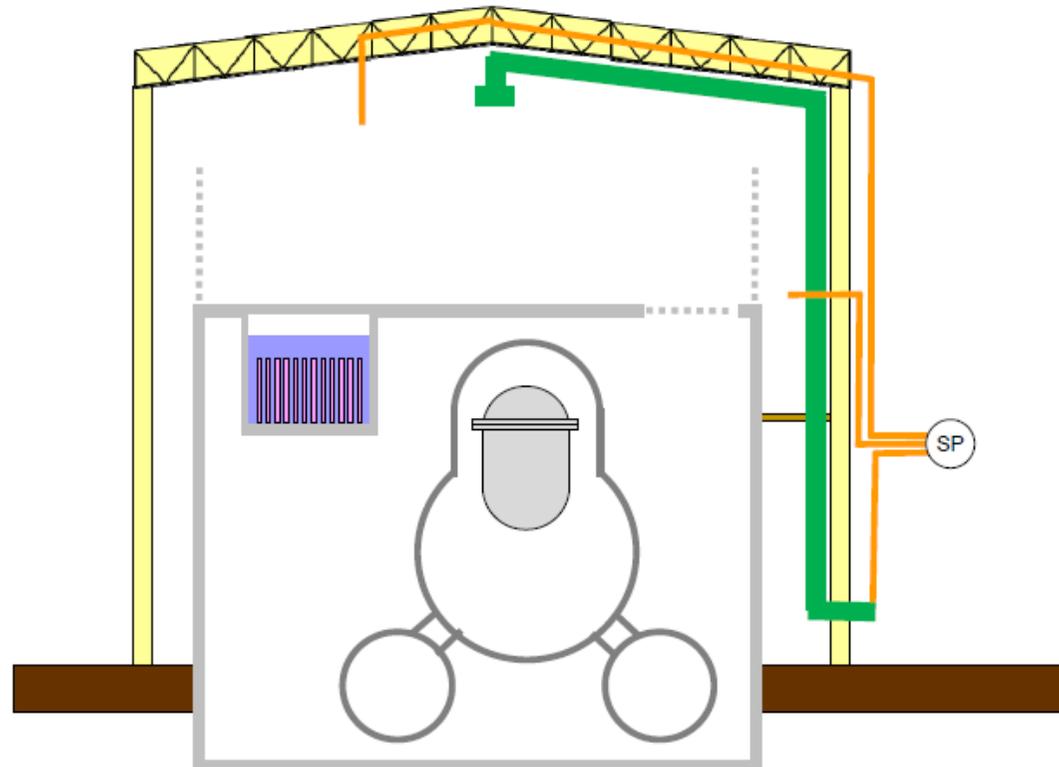
概略構成図

- 排気設備停止の影響を、数日間、モニタリングポスト等で監視。
- 上記にてモニタリングポスト等に影響を与えないことを確認した後、既存の放射性物質濃度測定器の移設に着手する。（モニタリング設備等に有意な変動が確認された場合には、排気設備を再稼働し、飛散を抑制する対策などを実施する。）
- 移設期間中は、放射性物質濃度の連続監視が出来なくなるが、定期的及び必要な都度ダストサンプラで採集し、放射性物質濃度を測定・評価する。

ダストサンプラ

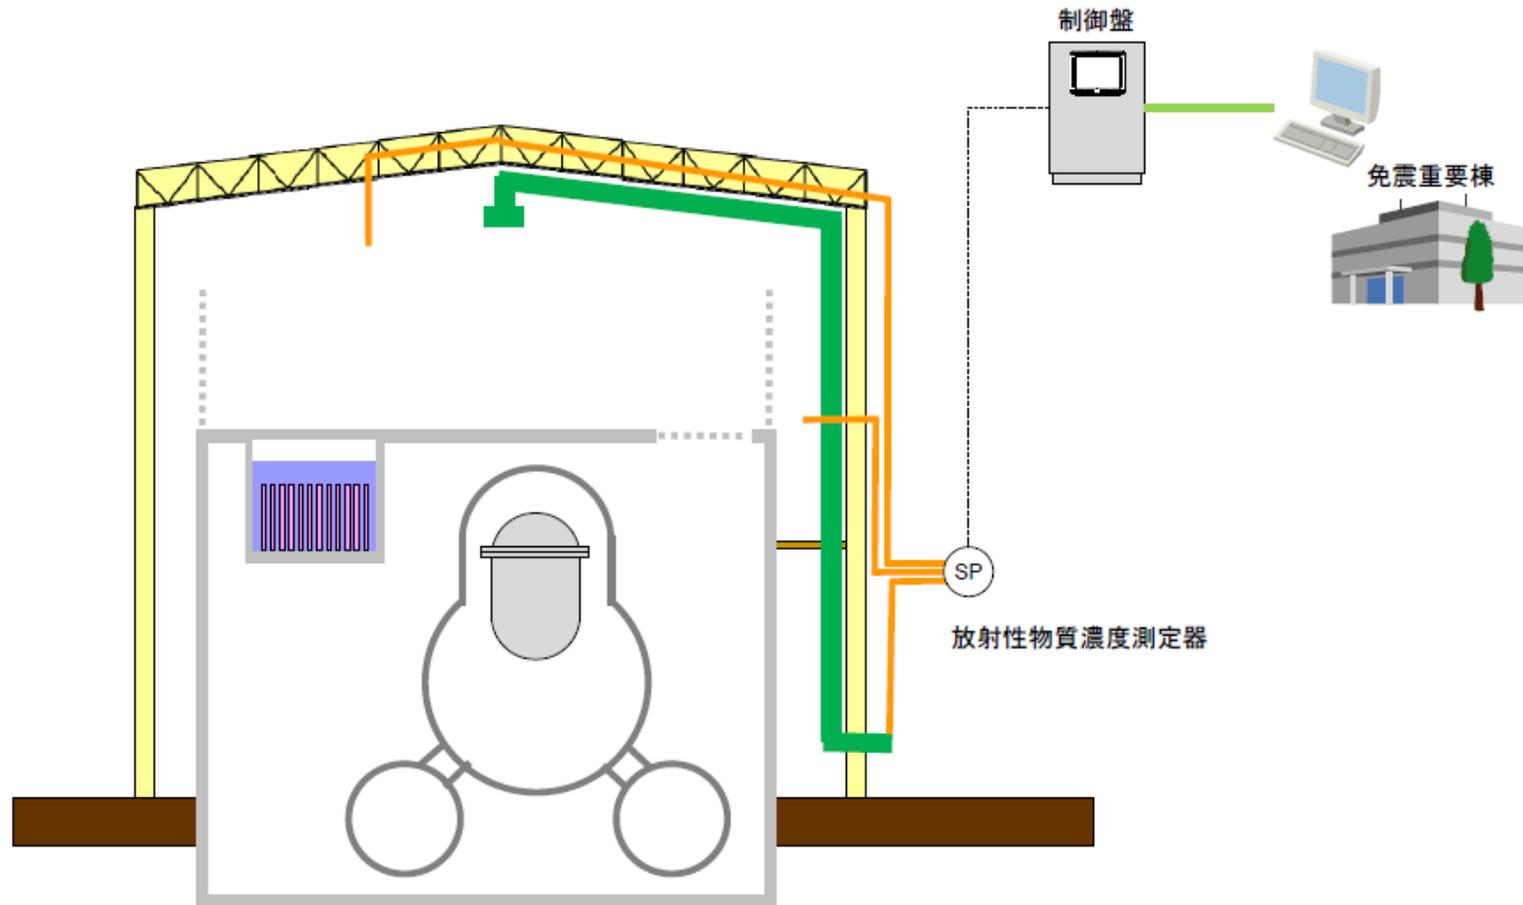
概略構成図

- 移設したモニタリング設備により放射性物質濃度を連続監視

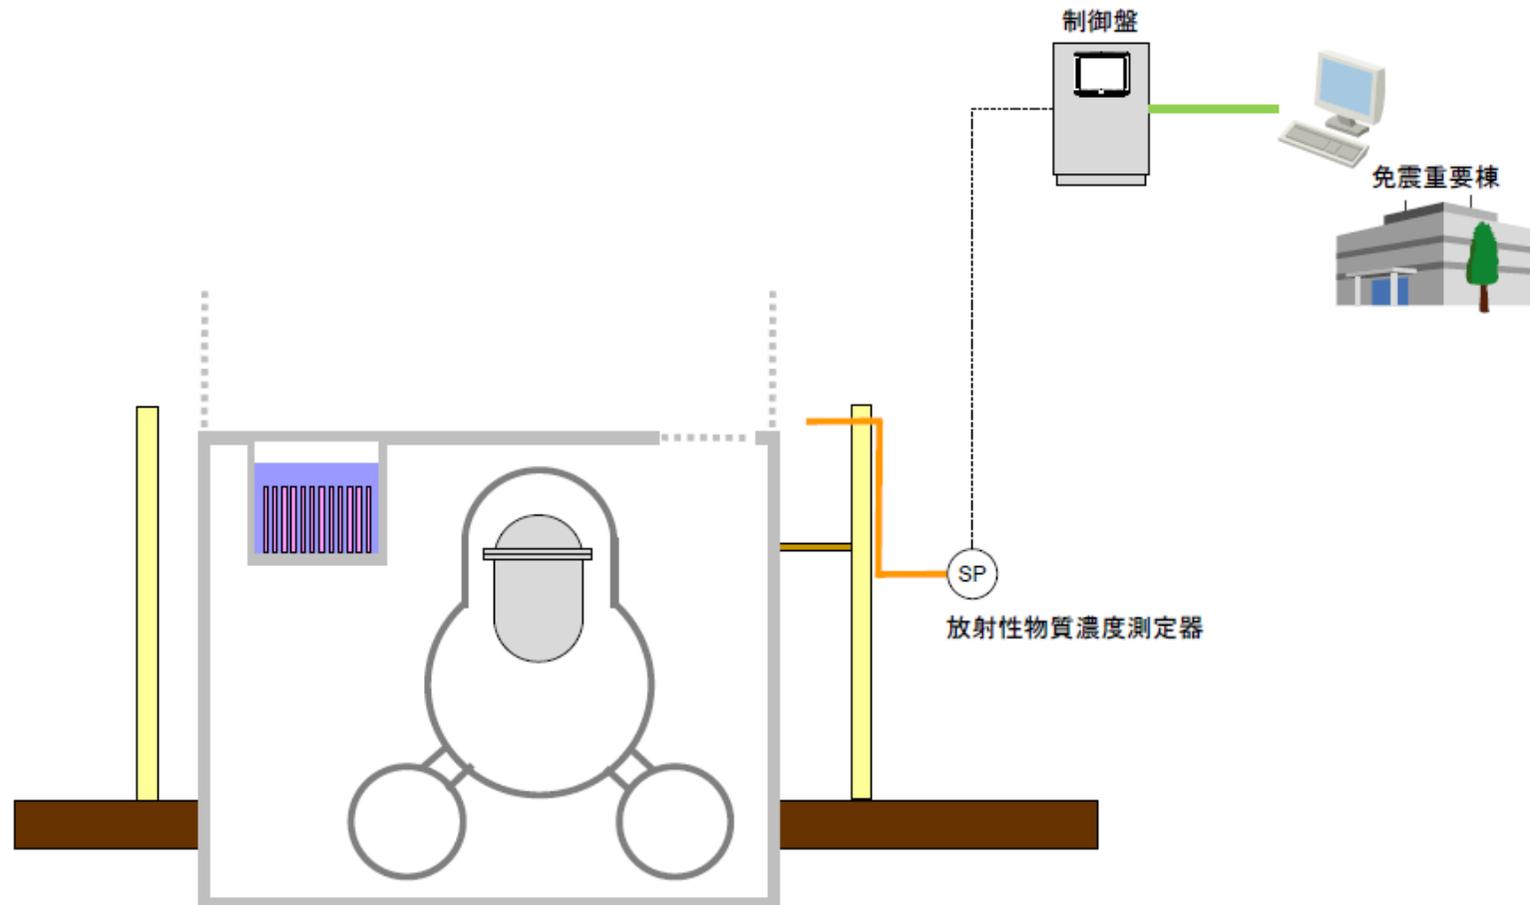
概略構成図

- 引き続き移設したモニタリング設備にて放射性物質濃度を連続監視
- 建屋カバー復旧後は，新設のモニタリング設備に切替え，放射性物質濃度を連続監視

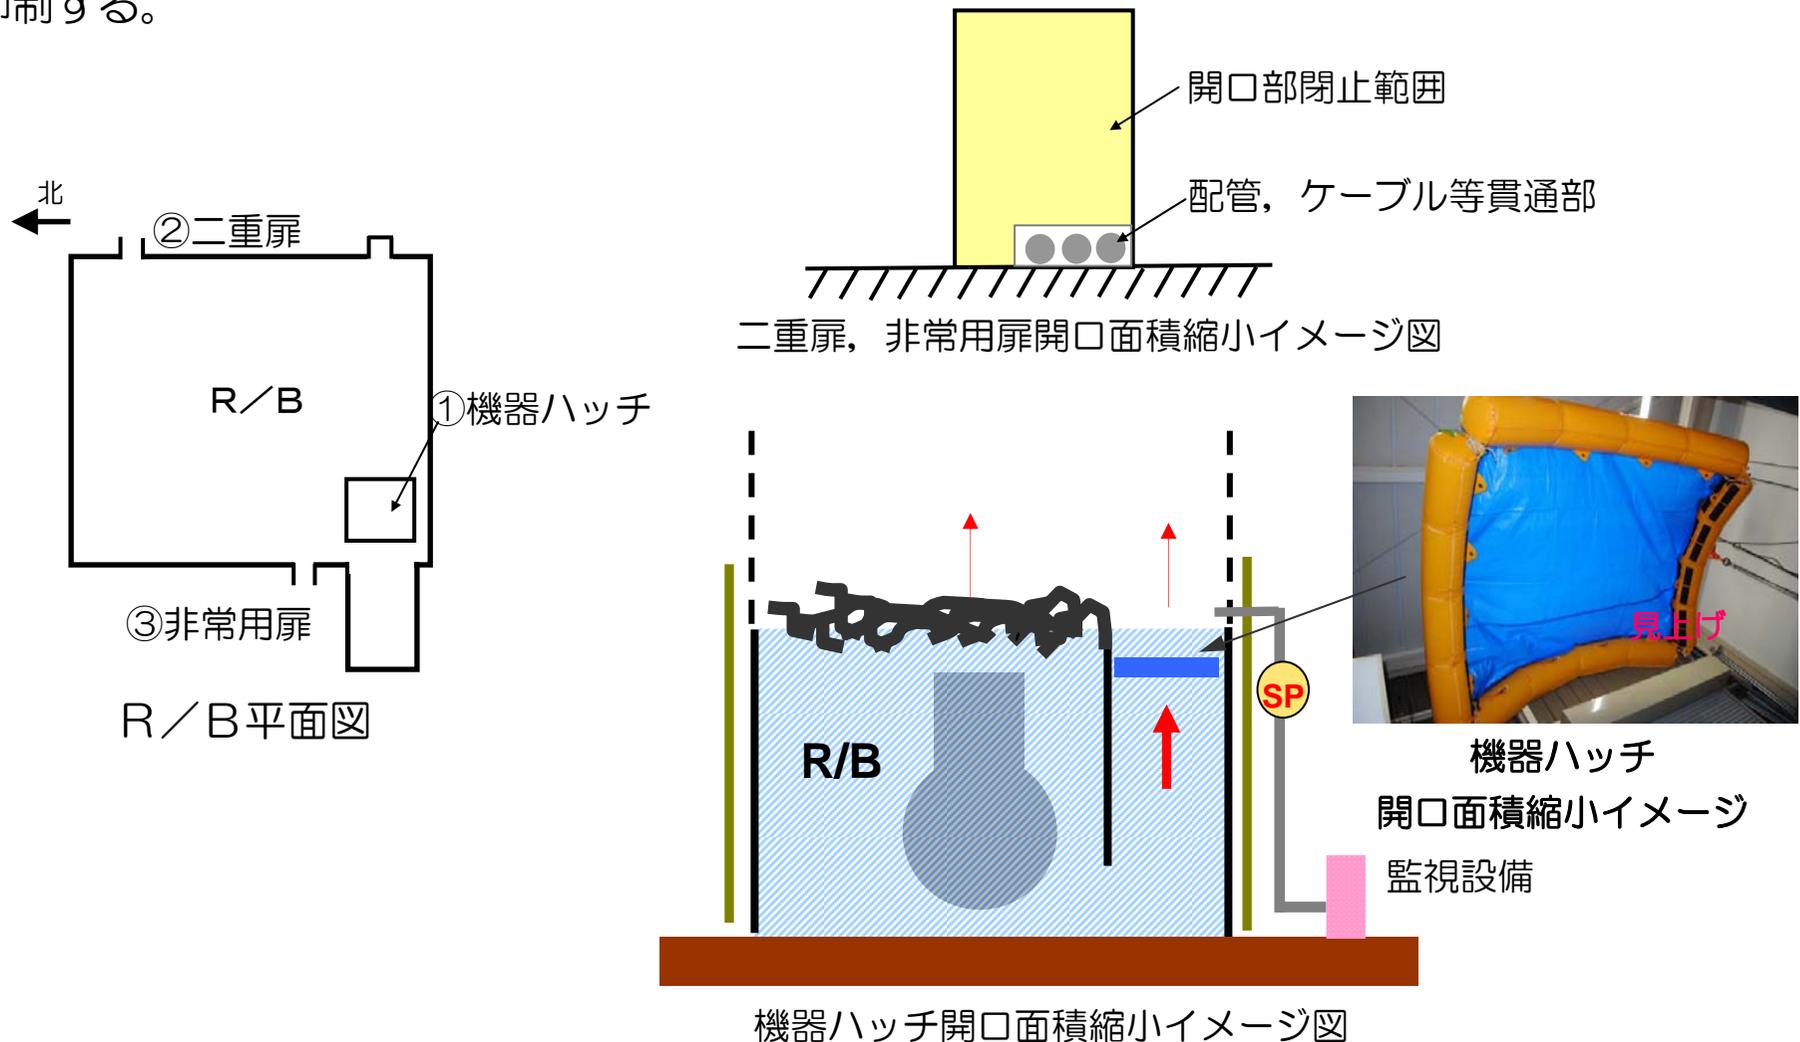
原子炉建屋内(①機器ハッチ②二重扉③非常用扉)の開口面積を縮小し、放射性物質の放出を抑制する。

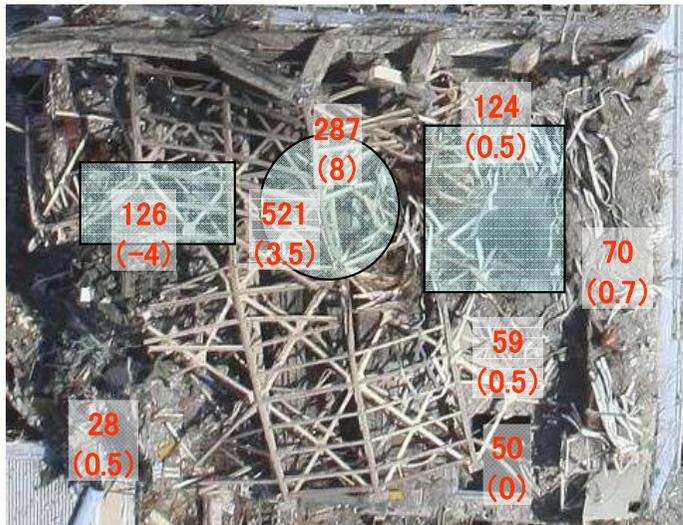
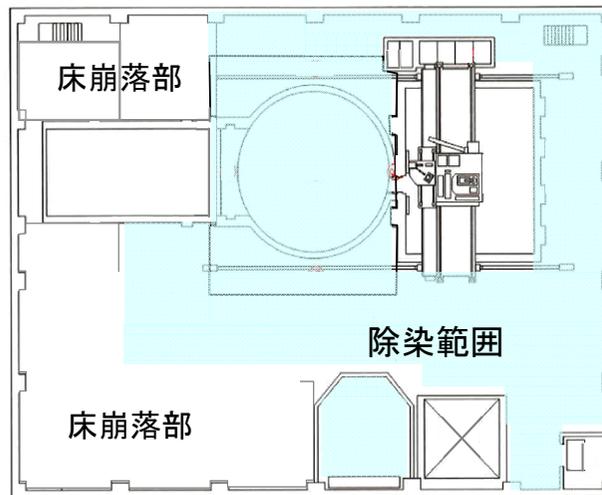
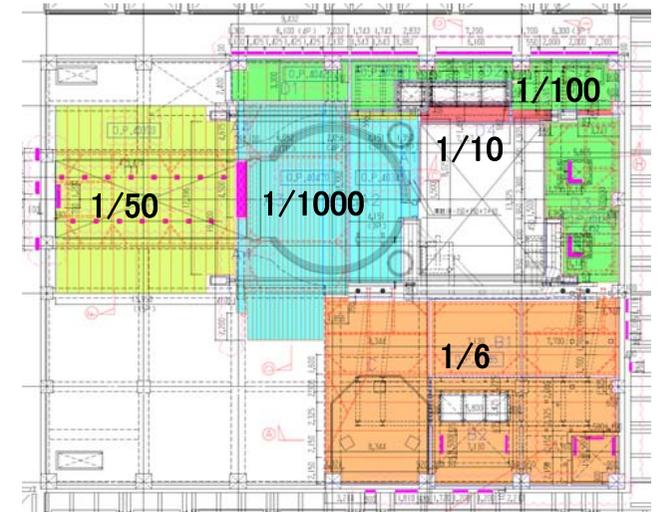
計画時のオペフロ状況および線量率 (H24/5)

除染計画範囲

遮へい範囲と遮へい効果

※単位:mSv/h ()内はオペフロからの測定高さ(m)

- ・ 床面の健全部と損傷部に対応できるよう、状況に応じた除染装置を準備する
- ・ 4号機オペフロ調査より、床面の塗装は損傷しており浸透汚染があると想定
- ・ 文献調査よりコンクリート表層の数mmを除去することで線量は1/100以下になると想定

- ・ 既存躯体の状況から設置可能な荷重を評価し、遮へい材厚さを設定

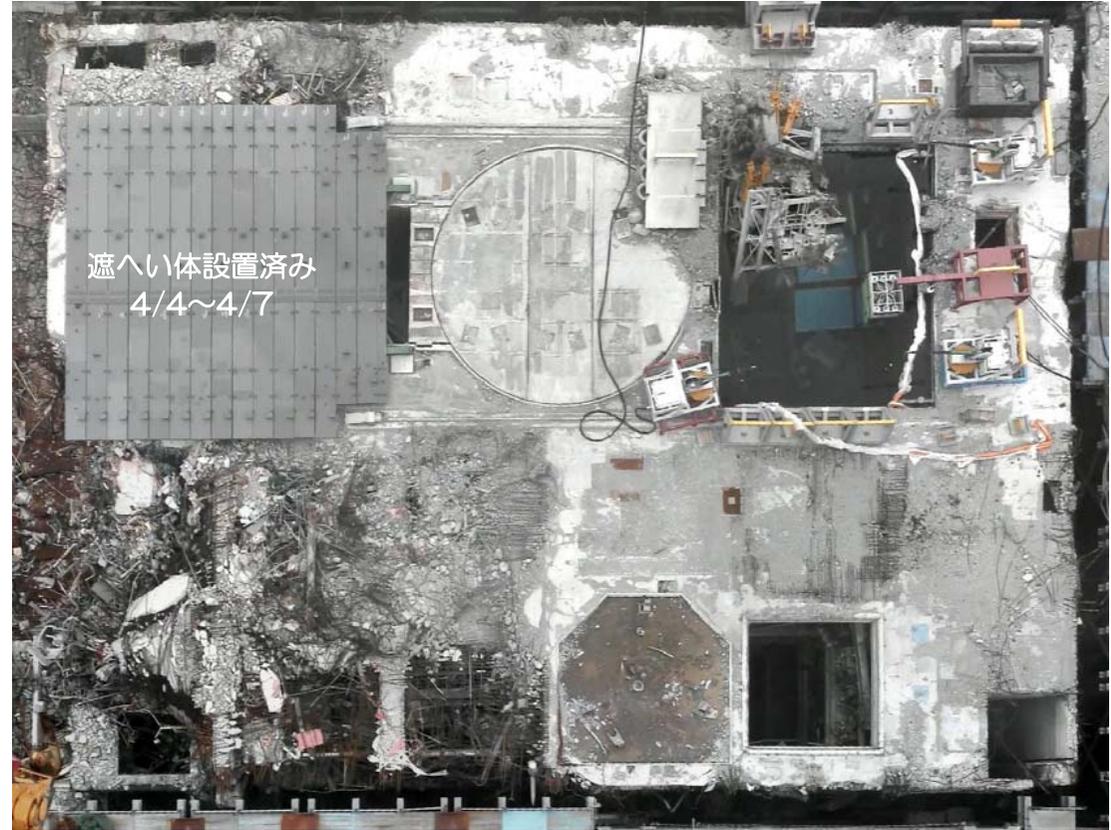
写真撮影日：平成26年4月19日※調査写真の合成

- ①SFP周り（特にD工区）は、SFP大型がれき撤去用の機器がなくなってからの作業となる
- ②B1～2工区は、瓦礫撤去に伴い床の損傷度合いが、当初想定より激しい事が判明したため、高圧水はつりから高圧水洗浄に変更
- ★当初計画の除染作業実施済み

A工区	B1工区	B2工区	★ C1工区	C2工区	D1～4工区	E工区	F工区	G1工区	G2工区
小がれきの収集	○	○	○	○		○	—	—		—
小がれきの吸引	△	② △	△	○	別途 計画中	① ×	●	—	想定より 床損傷が 大きいため 作業不可	—
切削	○ スキャブラ	△ 高圧水洗浄	× 高圧水洗浄	○ 高圧水はつり		×	—	—		—
遮へい体設置	×	×	×	×	×	×	○	—	—	—

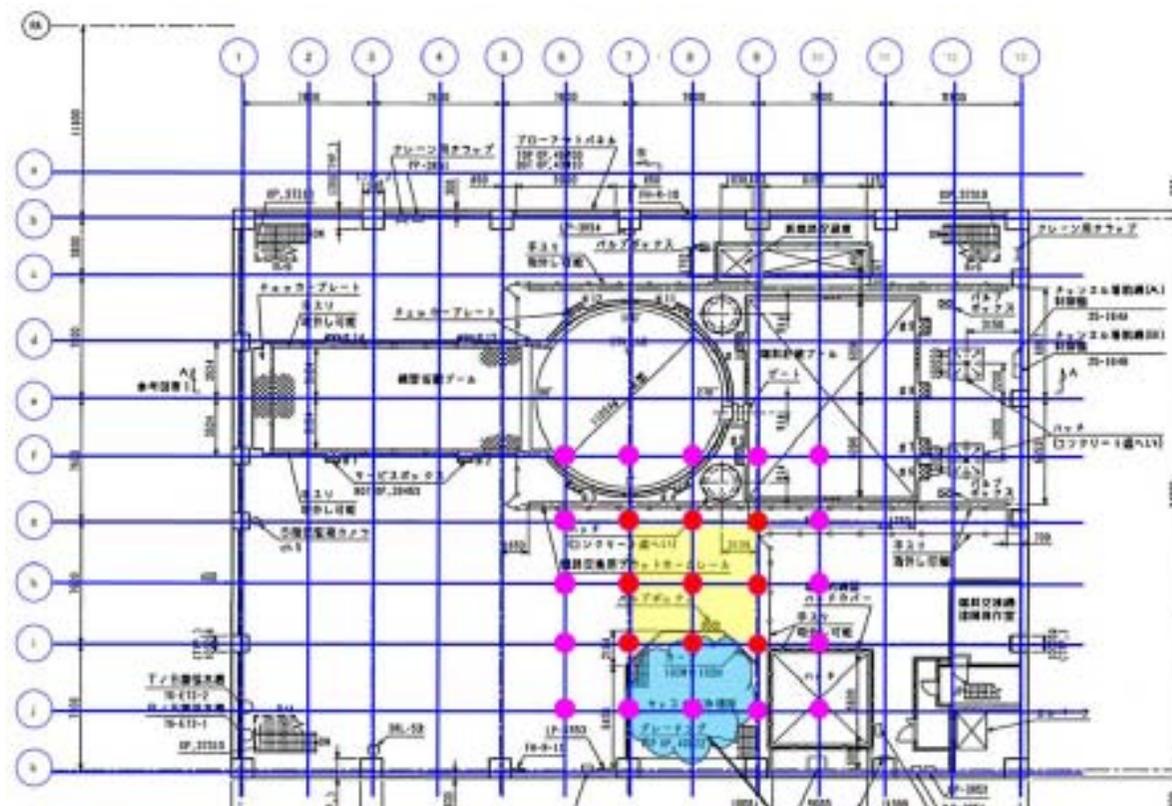
(1) 測定日：2014年5月21日

(2) 測定高さ：床上0.5m（コリメータ有）

(3) 測定箇所：25箇所（C-1工区：9箇所（赤点），C-1工区周辺：16箇所（ピンク点））

(1) 小ガレキ収集、切削、吸引の一連の作業で、C-1工区オペフロから0.5m高さ位置でのコリメータ付き測定による線量率は、作業開始前（2013年11月6日）に比べて1/3程度となっている

(2) 内訳は、小ガレキ収集で約1/2程度、切削と吸引を加えて1/3程度に至っている

(3) C-1工区は、床面の損傷は比較的小さいエリアであり、床面の損傷が大きいエリアでの除染効果は更に小さくなると推定

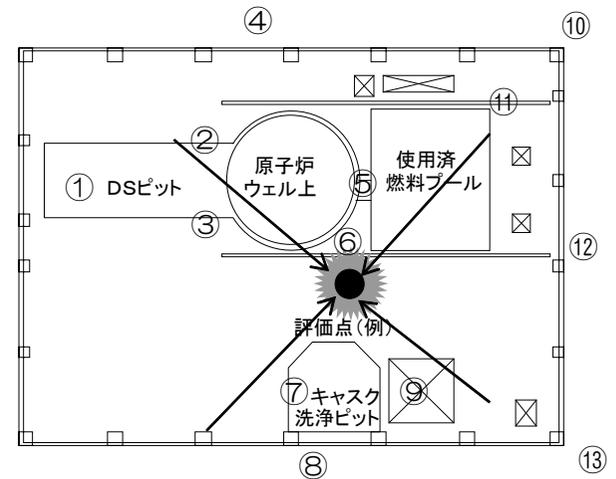
コリメータ付き線量率計

(2) オペフロ上をメッシュ（4m間隔）に切って、コリメータ付き線量計で各メッシュの線量率を測定

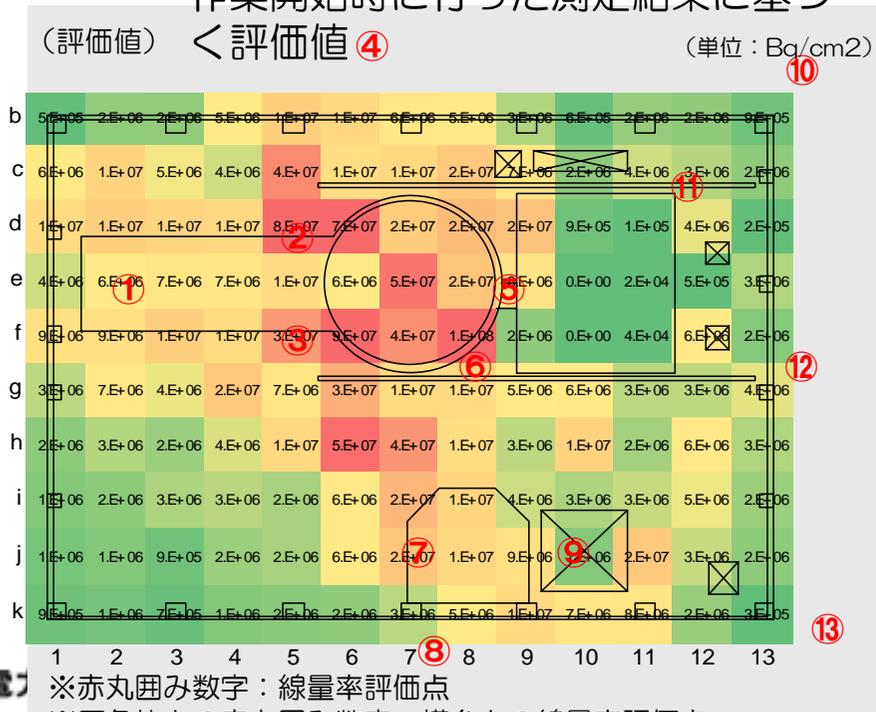
- オペフロ上の汚染分布（線源の移動を確認）
作業開始時に行った測定結果に基づく

- 除染途中であるが、これまでのオペフロ線量測定結果から大型遮へい体を設置してもオペフロ線量率評価は目標値（1mSv/h）に対して大きく乖離している状況
 - ・ 全体に低下したが、A工区がれきの集積の影響を受けた⑤、⑪は増加（最大243mSv/h）。⑤は遮蔽体の切欠きや隙間の影響大。

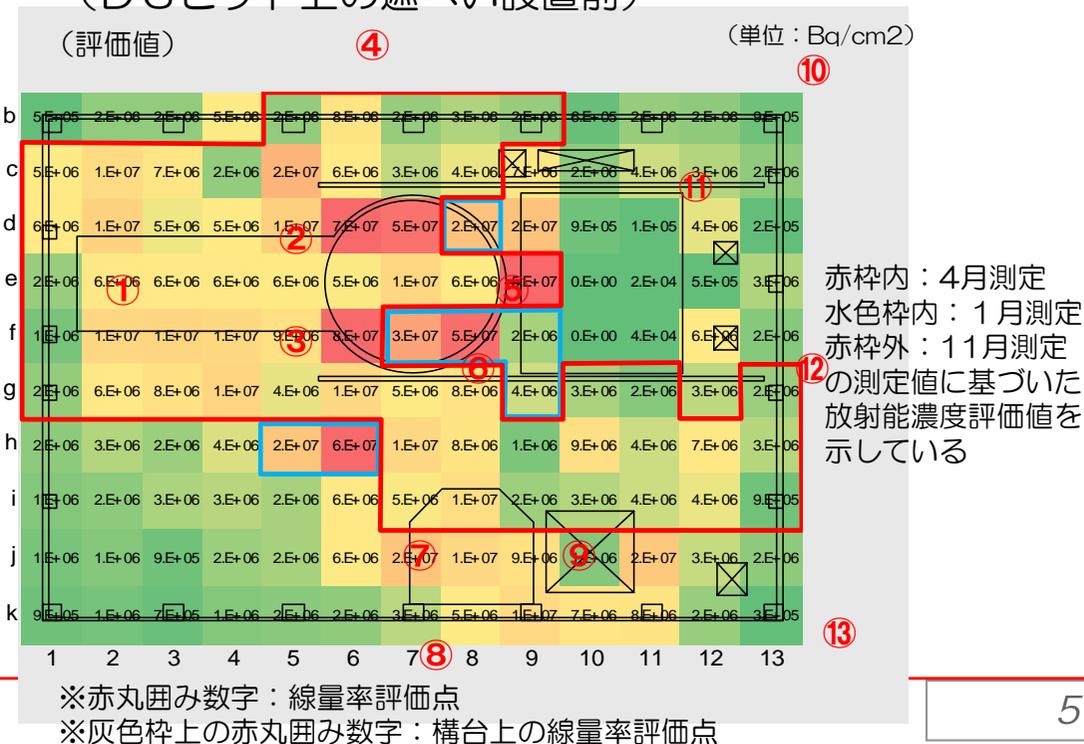
- 主に2014年4月に行った測定結果に基づく評価値
(DSピット上の遮へい設置前)

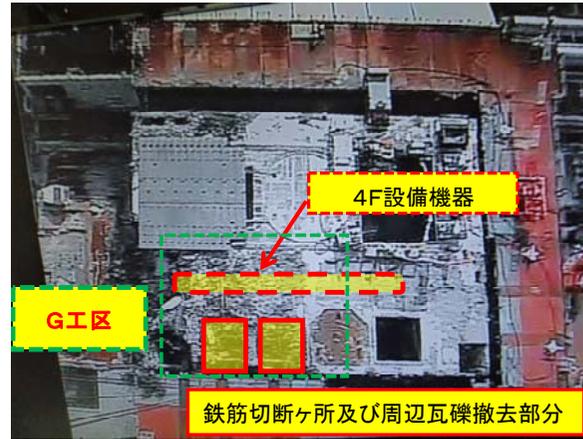
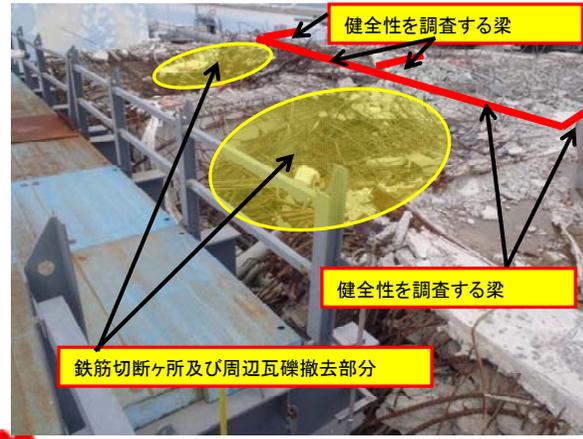
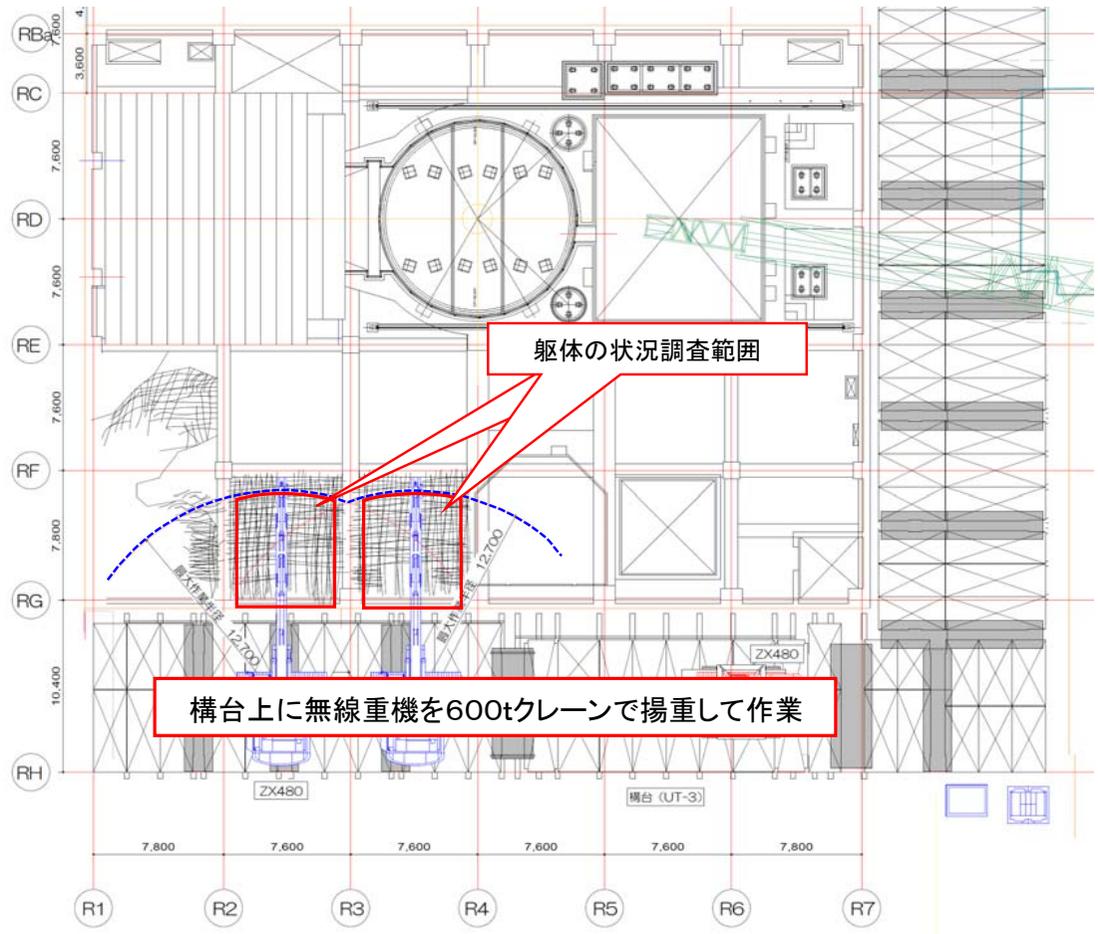
- ・ がれき撤去用構台上に無線解体重機を揚重
- ・ 解体重機による北西崩落部の鉄筋等撤去
- ・ 鉄筋等撤去後の開口から無人遠隔カメラにて状況確認
